# Posegi na sliki Čoln v viharju

## Treatment of the painting Čoln v viharju

Darja Srebnik, samozaposlena  
Darja Srebnik, self-employed  
darjasrebnik@guest.arnes.si

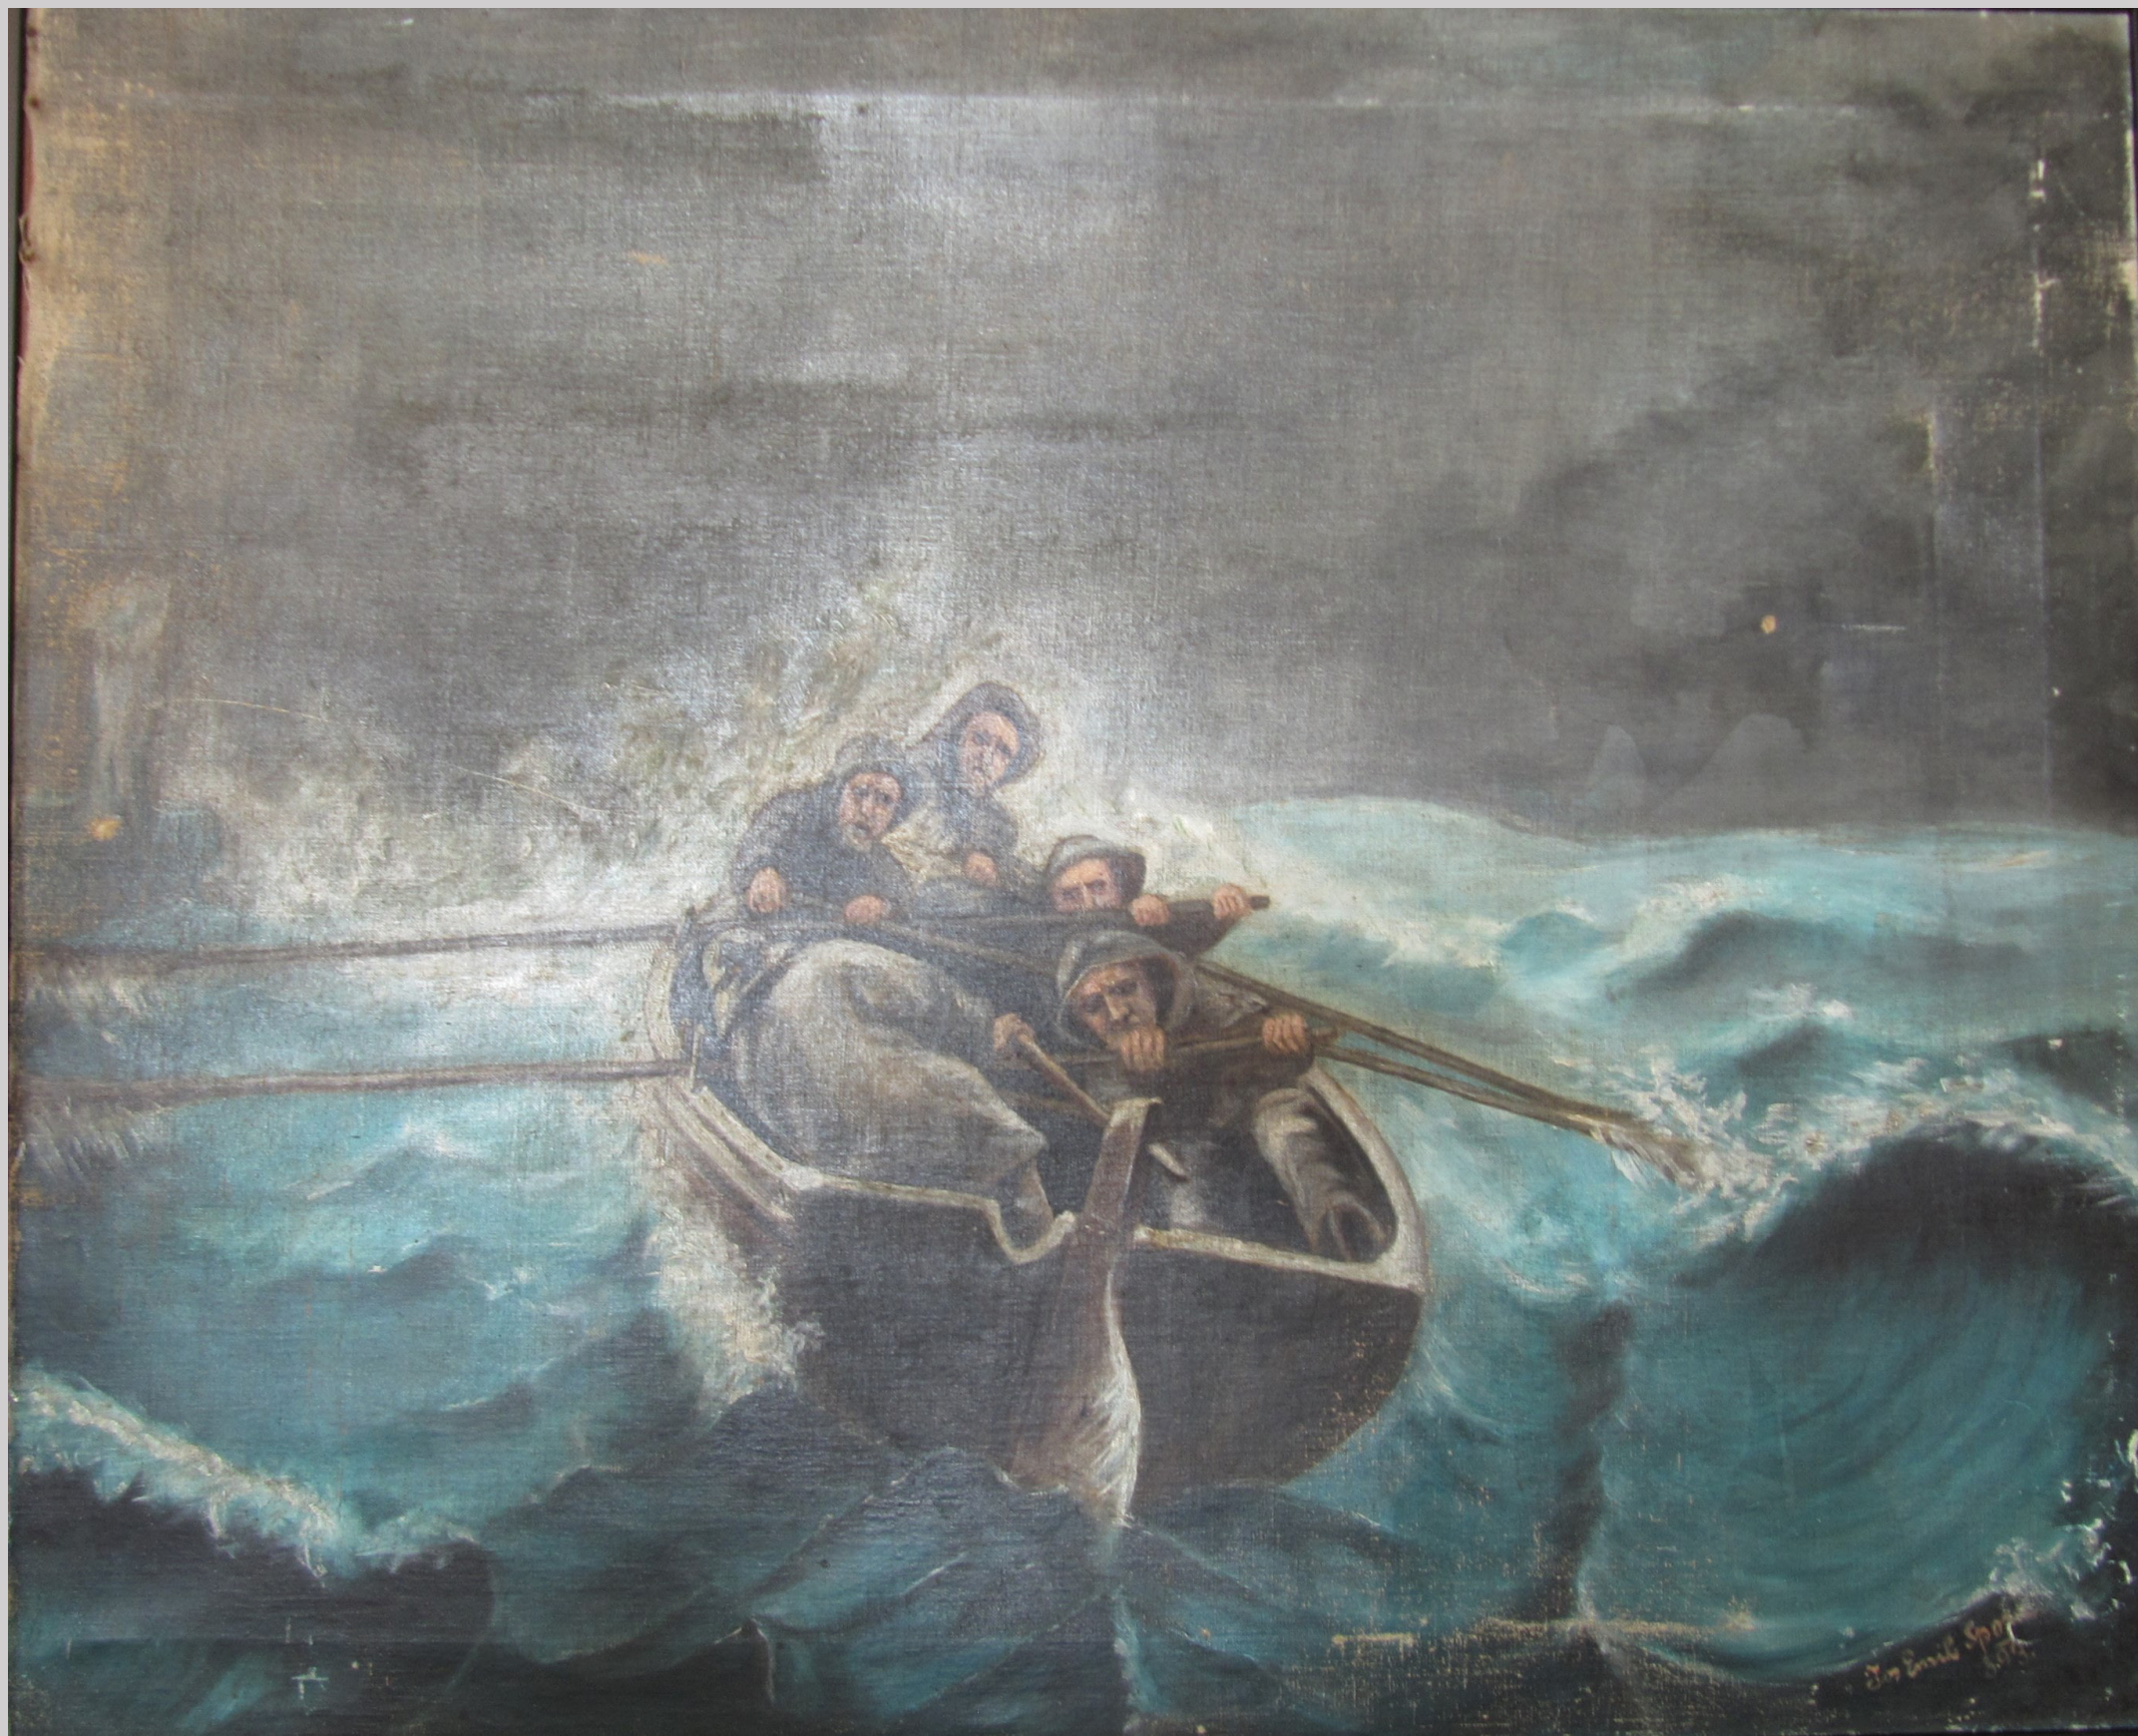
Slika 1 Stanje pred posegi

Slika iz zasebne zbirke ima podpis avtorja: Jos Emil Spora, - 893, naslikane v oljni tehniki in je velikosti 92 x 75cm. Ob prevzemu slike v restavriranje je lastnik izrazil željo, da se popravijo le najbolj vidne poškodbe, ki so nastale ob nepravilnem ravnanju ali hranjenju slike, kot so udrtine platna, odrgnine barvne plasti in pretrganine.

Slika je v preteklosti že bila deležna raznih posegov kot so pretirano čiščenje predvsem v zgornjem delu slike, retuše in preslikave čez poškodbe. Sledi lukenj žebličkov prvotno napetega platna tudi kažejo na pretekli poseg. Platno je bilo ohlapno napeto, ob levem robu delno obrezano in ni zadoščalo za zadostno pritrditev.

Na hrbtu slike je bilo opaziti izrazite madeže razlite snovi, ki je vplivala na posvetlitev ali obledelost barvne plasti na nekaj mestih v spodnjem delu. Tanka slikovna plast predvsem v zgornjem delu slike je bila nestabilna in se je drobno zrnato dvigovala in odpadala.

Odločila sem se, da bom platno pustila na podokvirju, saj so ostali robovi bili čvrsto pritrjeni in stabilni, in sliko reševala lokalno. S hrbtne strani sem lahko udrtine platna lepo zravnila z navlaževanjem in obteževanjem. Nestabilno slikovno plast sem utrdila z 10 % raztopino Beve 371, naneseno preko japonskega papirja z lica in z grelno lopatico aktivirala utrjevalec. Pomagala sem si s podloženo premično ploščo, prevlečeno z ultrapasom.

Dve manjši pretrganini sem sanirala s kosi japonskega papirja in uporabo lepila Lascaux 498 HV z aktivacijo toplote.

Odstranila sem le površinsko umazanijo z raztopino natrijevega citrata. Za odstranjevanje preslikav in retuš se nisem odločila, saj niso bile moteče. Obledelo barvno plast kot posledico razlitja neznane snovi sem pustila, saj na prvi pogled poškodba ni izrazita in poseg reševanja z retušo se mi ni zdel potreben niti primeren.

Poškodbe sem zakitala s kredno-klejnim kitom in jih izolirala s raztopino šelaka. Sliko sem lakirala z damarjevim lakom. Retuše poškodb sem opravila z barvami Maimeri® Restauro in oljnimi barvami.

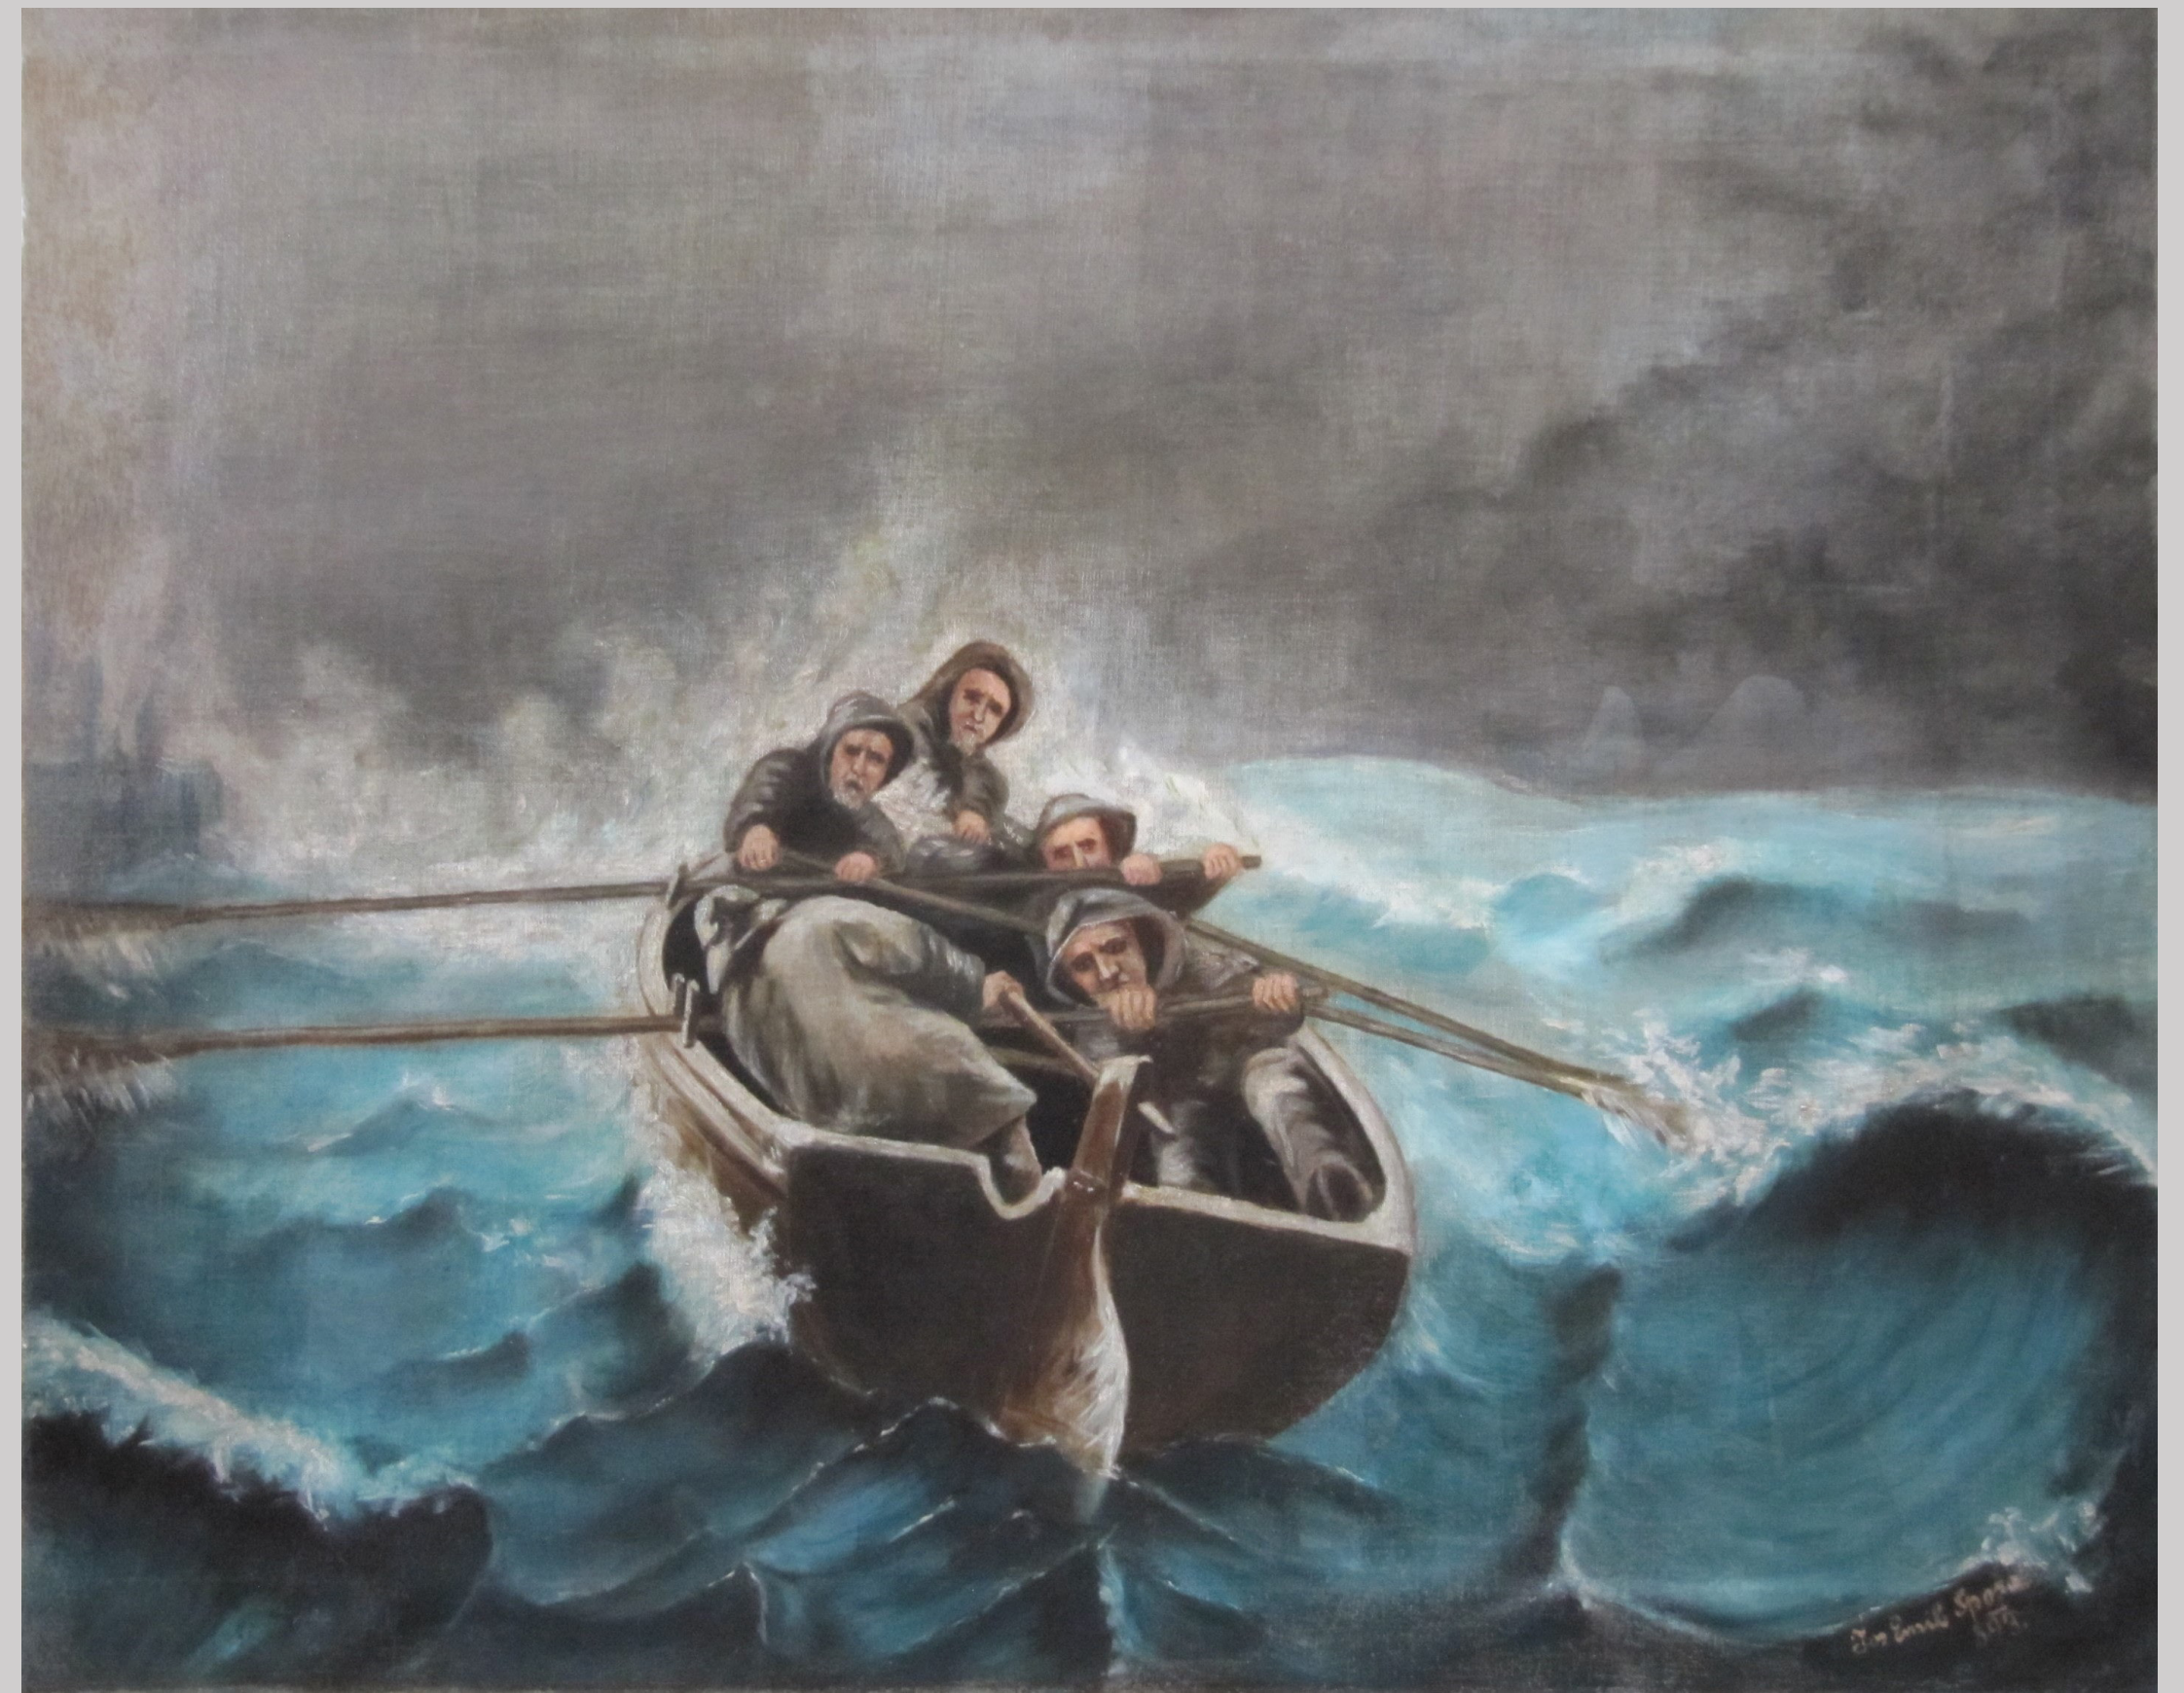
Slika 3 Stanje po posegih

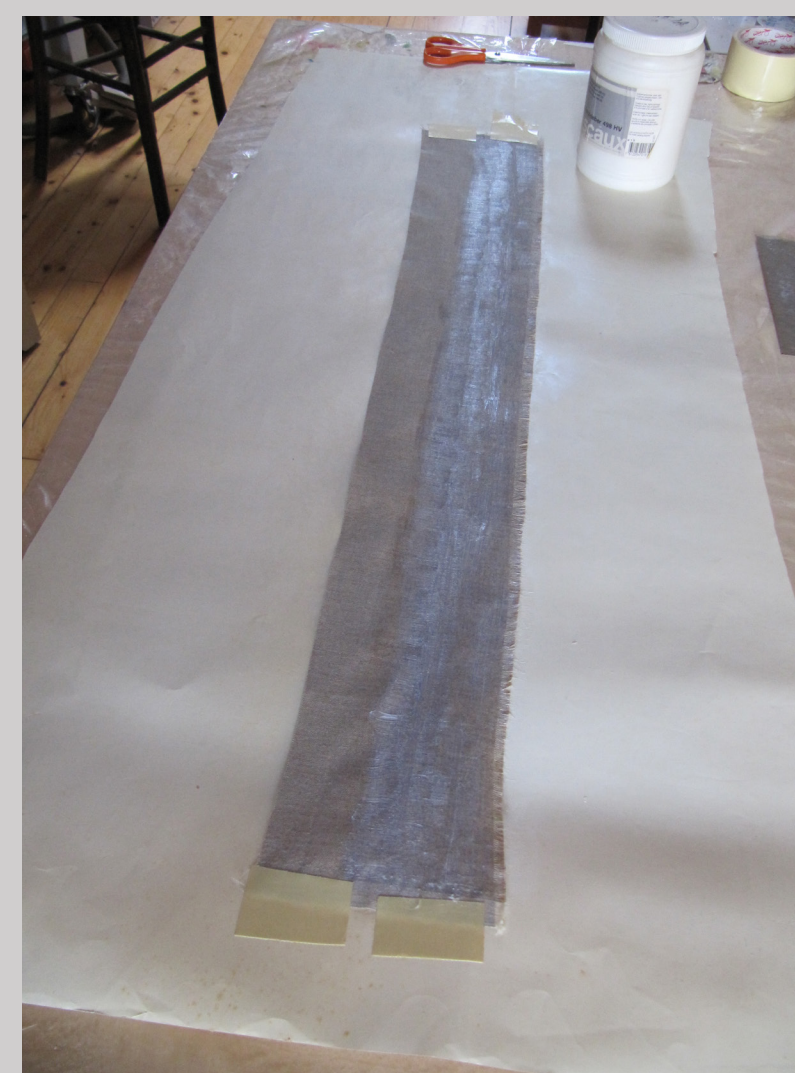
Slika 2 Med tračnim podlepjanjem levega roba

Levi rob slike sem tračno? podlepila s platnenim trakom, ki sem ga premazala z akrilno emulzijo in dvema slojema lepila Lascaux 498 HV in lepilo aktivirala z grelno lopatico. Pri tem sem morala odstraniti nekaj žebličkov z zgornjega in spodnjega roba. Sliko sem pri tem postopku s hrbtom navzgor podložila za nekaj centimetrov, ravno toliko, da je grelna lopatica dosegla površino pod podokvirjem, tako da platno ni bilo izpostavljeno dodatnim deformacijam.
