## Posegi na leseni konstrukciji oltarja sv. Frančiška Ksaverja, izdelanega iz štuko marmorja

Posegi na leseni konstrukciji oltarja so bili izvedeni v okviru projekta konserviranja in restavriranja stranskih oltarjev sv. Frančiška Ksaverja in sv. Antona Padovanskega iz župnijske cerkve sv. Jakoba v Kostanjevici na Krki, katerih provenienca je samostanska cerkev Cistercijanskega samostana. Oltarja iz 18. stoletja, izdelana v tehniki štukaturnega marmorja, sta zasnovana v zrelem baročnem slogu.

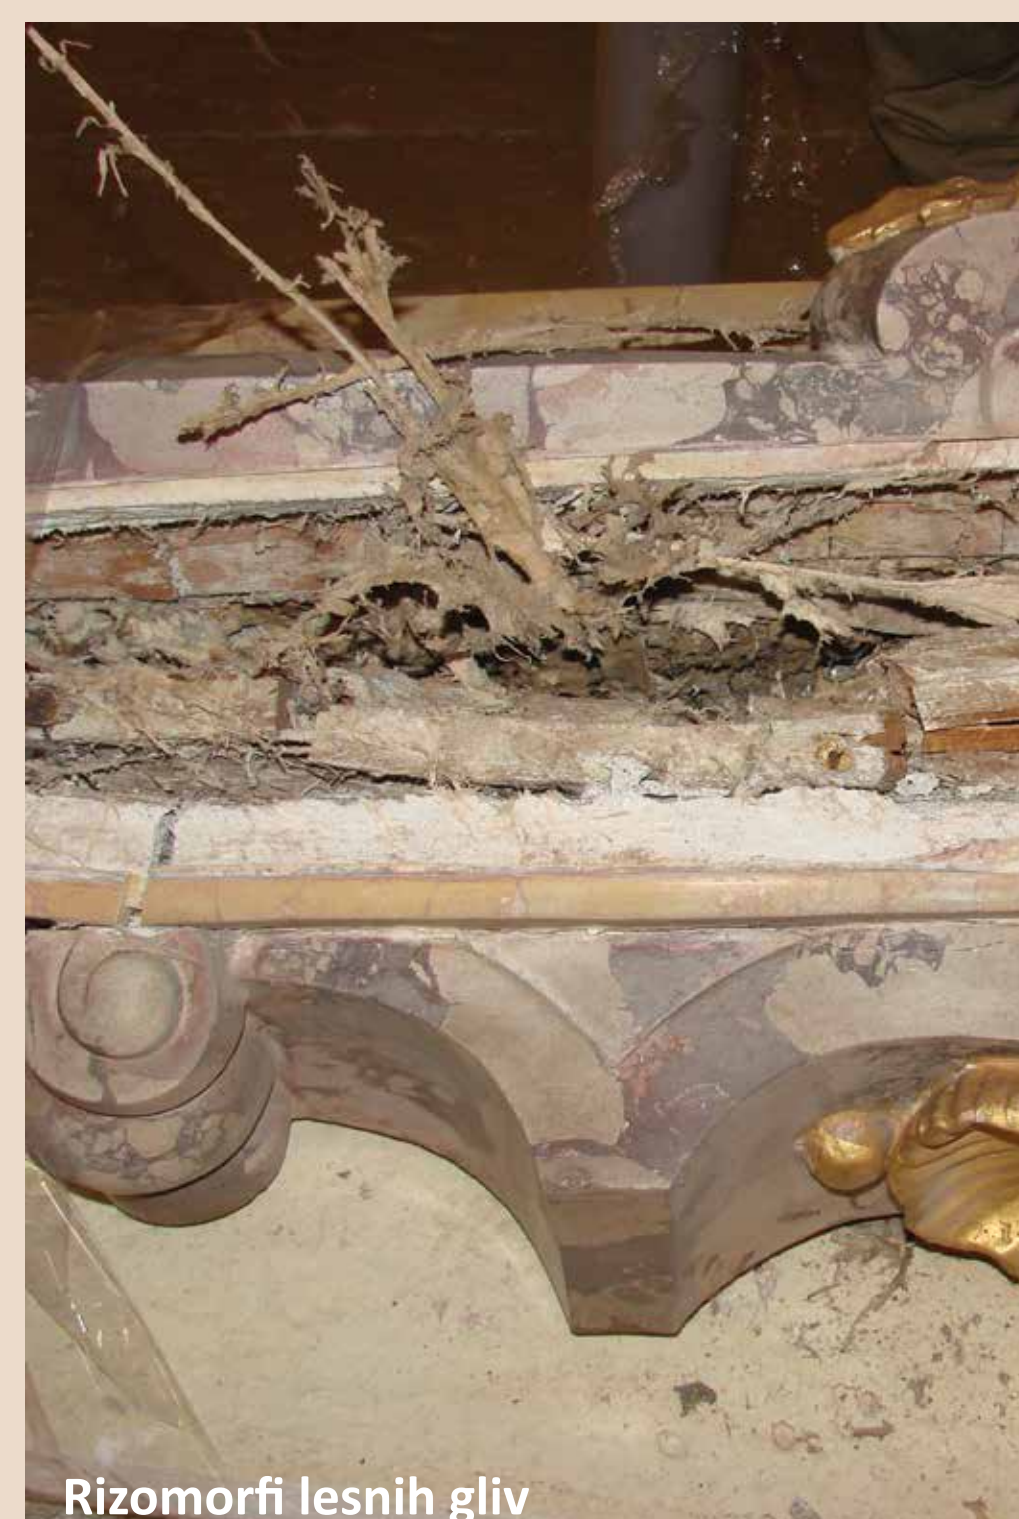
Pri pregledu stanja oltarjev smo na mestih poškodb opazili, da je lesena konstrukcija oltarja sv. Frančiška Ksaverja v slabšem stanju. Ta je bil močno poškodovan zaradi delovanja lesnih insektov, v spodnjem predelu pa tudi zaradi lesnih gliv. Prav tako je bila v spodnjem delu vidna mehanska poškodba v obliki upognjenosti in sesedanja hrbtišča oltarne arhitekture kot posledica pritiska zgornjih oltarnih elementov.

Rizomorfi lesnih gliv

Dotrajan in poškodovan les smo odstranili s posameznega oltarnega elementa in ga nadomestili s prav takim novim. Nov les smo pred vgradnjo impregnirali s fungicidnim sredstvom, obstoječega pa po opravljenem površinskem čiščenju impregnirali z insekticidom, fungicidom in utrjevalnim sredstvom. Manjkajoče dele štuko marmorne obloge smo rekonstruirali v izvorni tehniki.

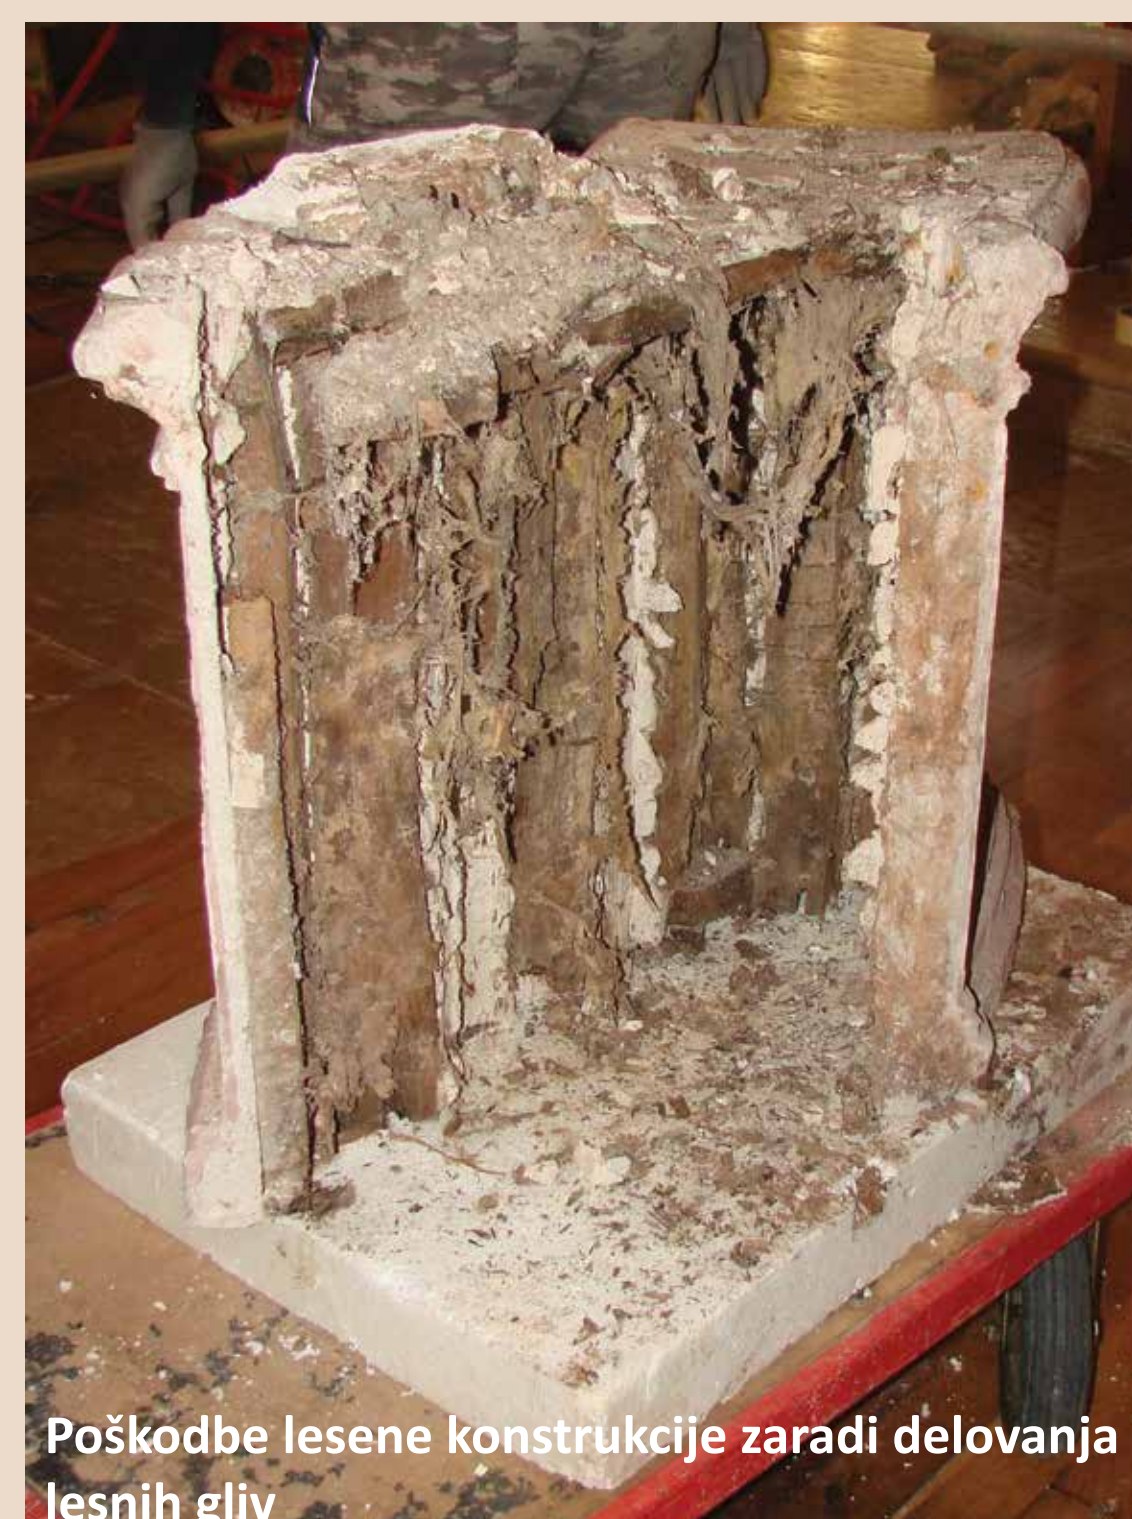
Poškodbe lesene konstrukcije zaradi delovanja lesnih gliv

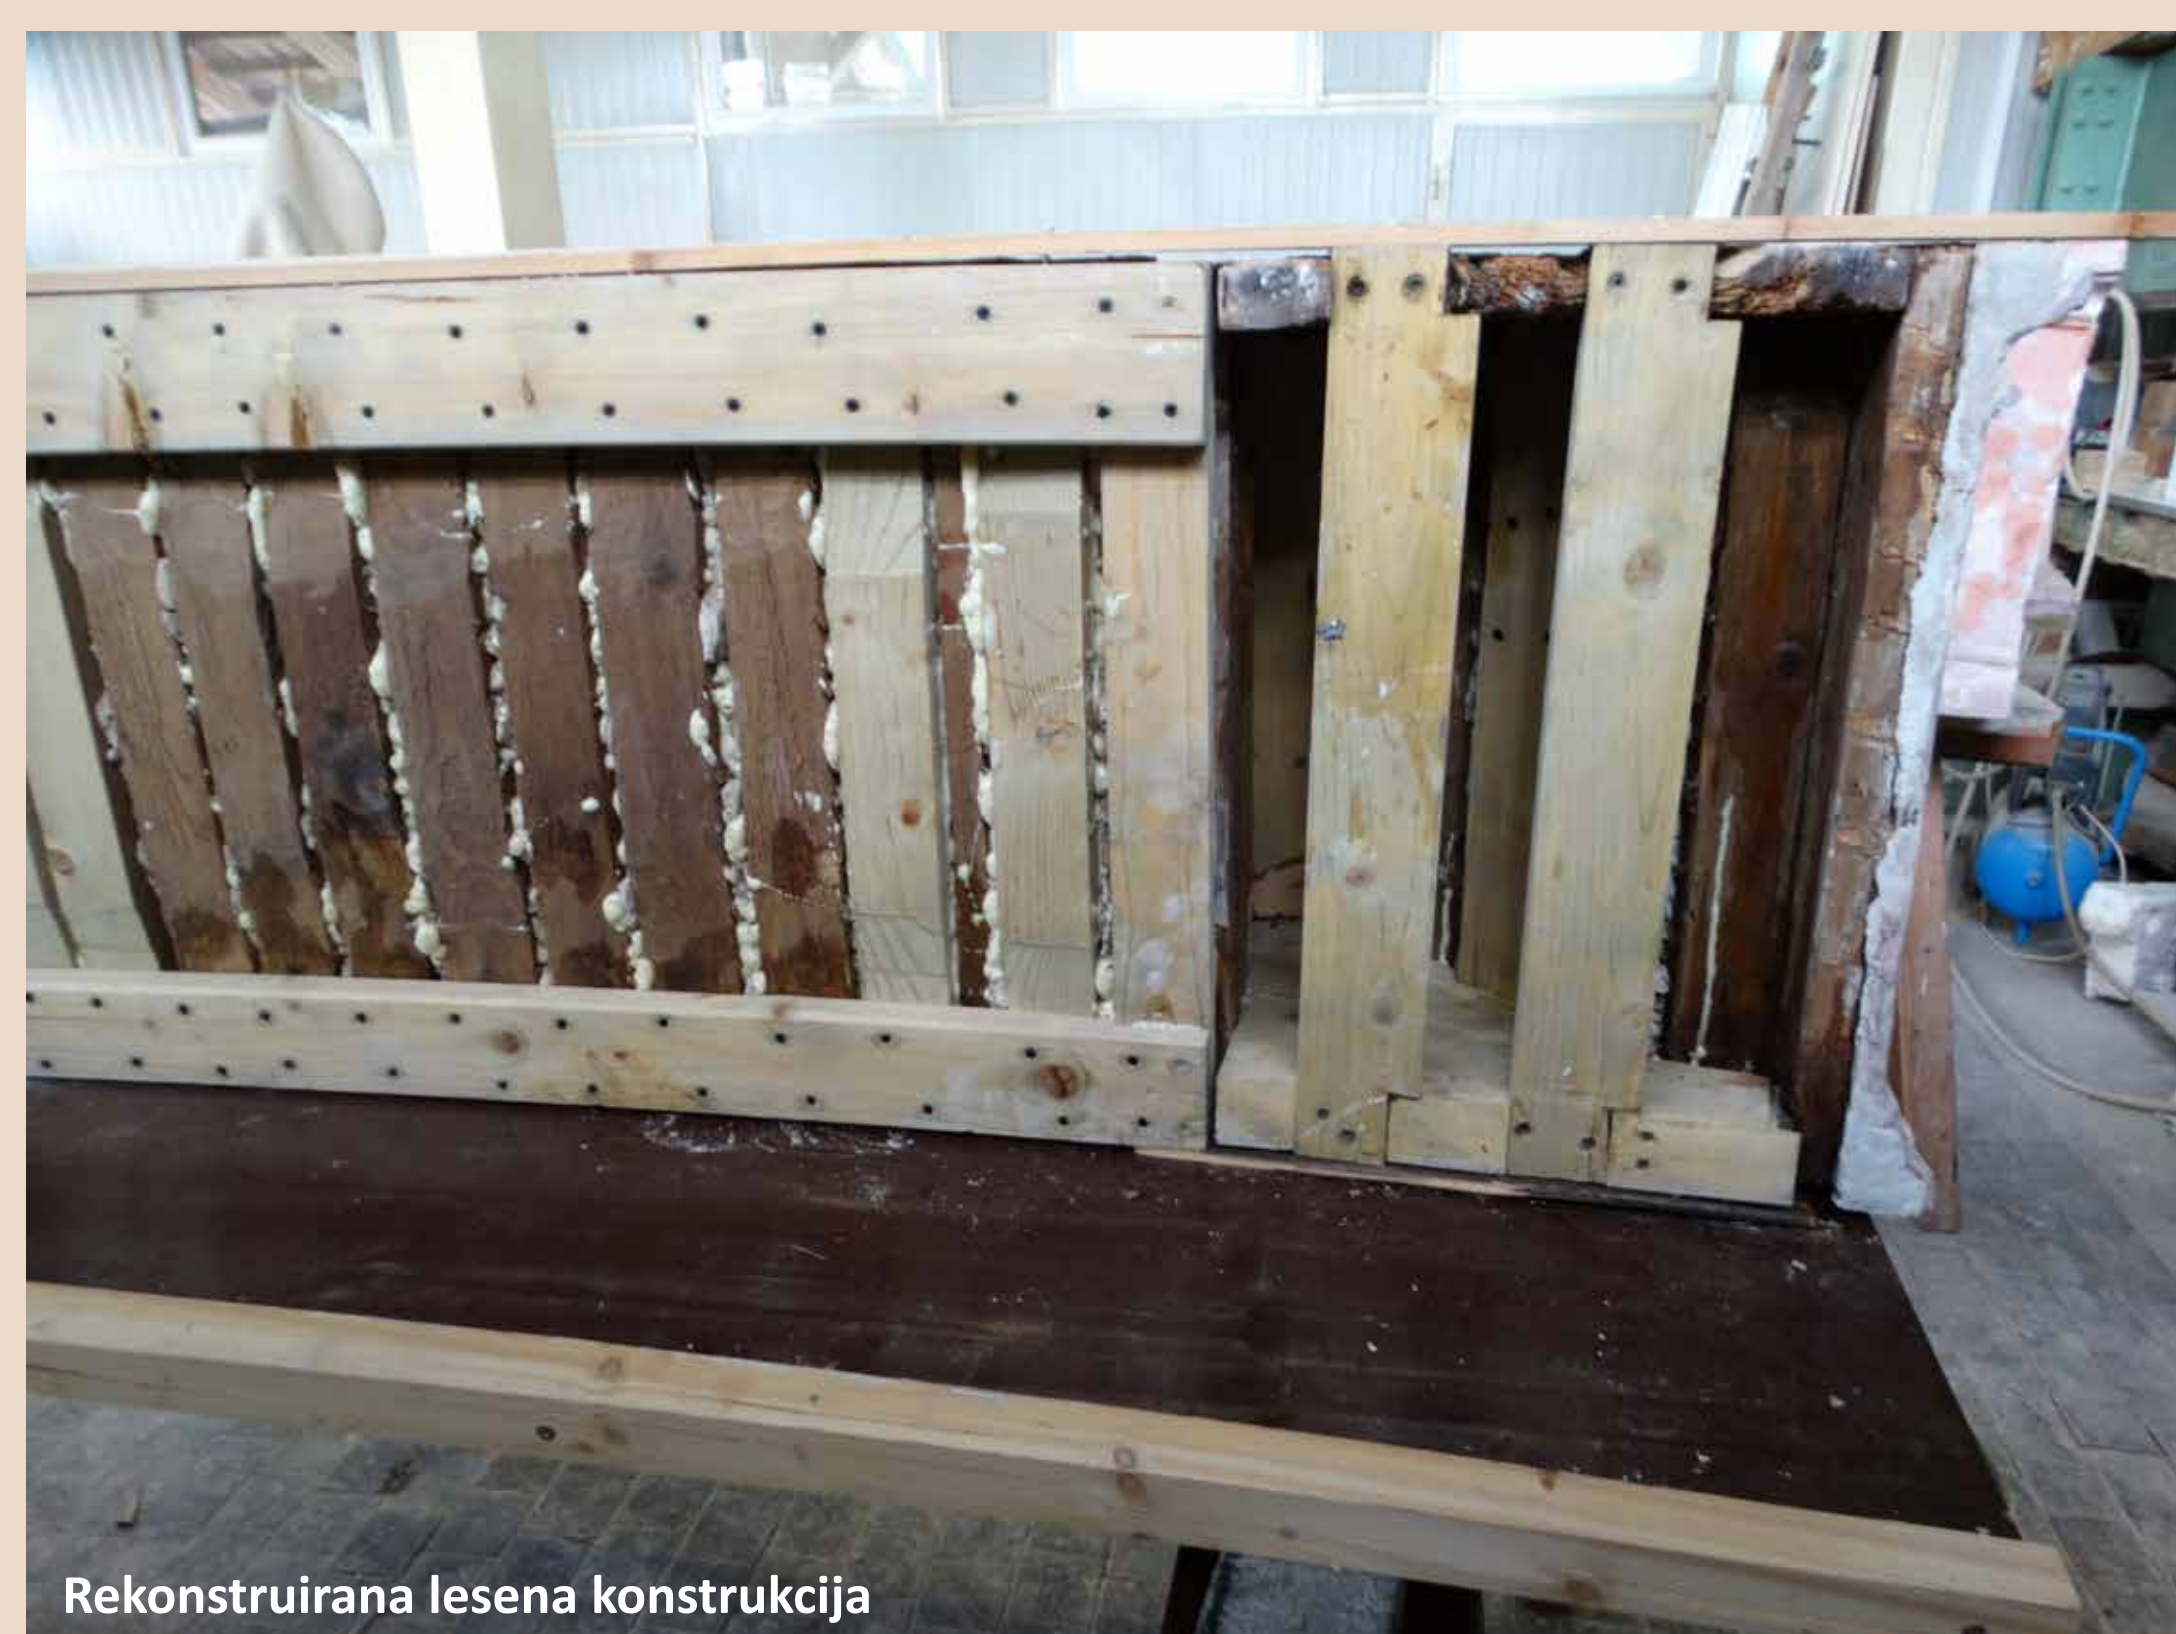
Rekonstruirana lesena konstrukcija

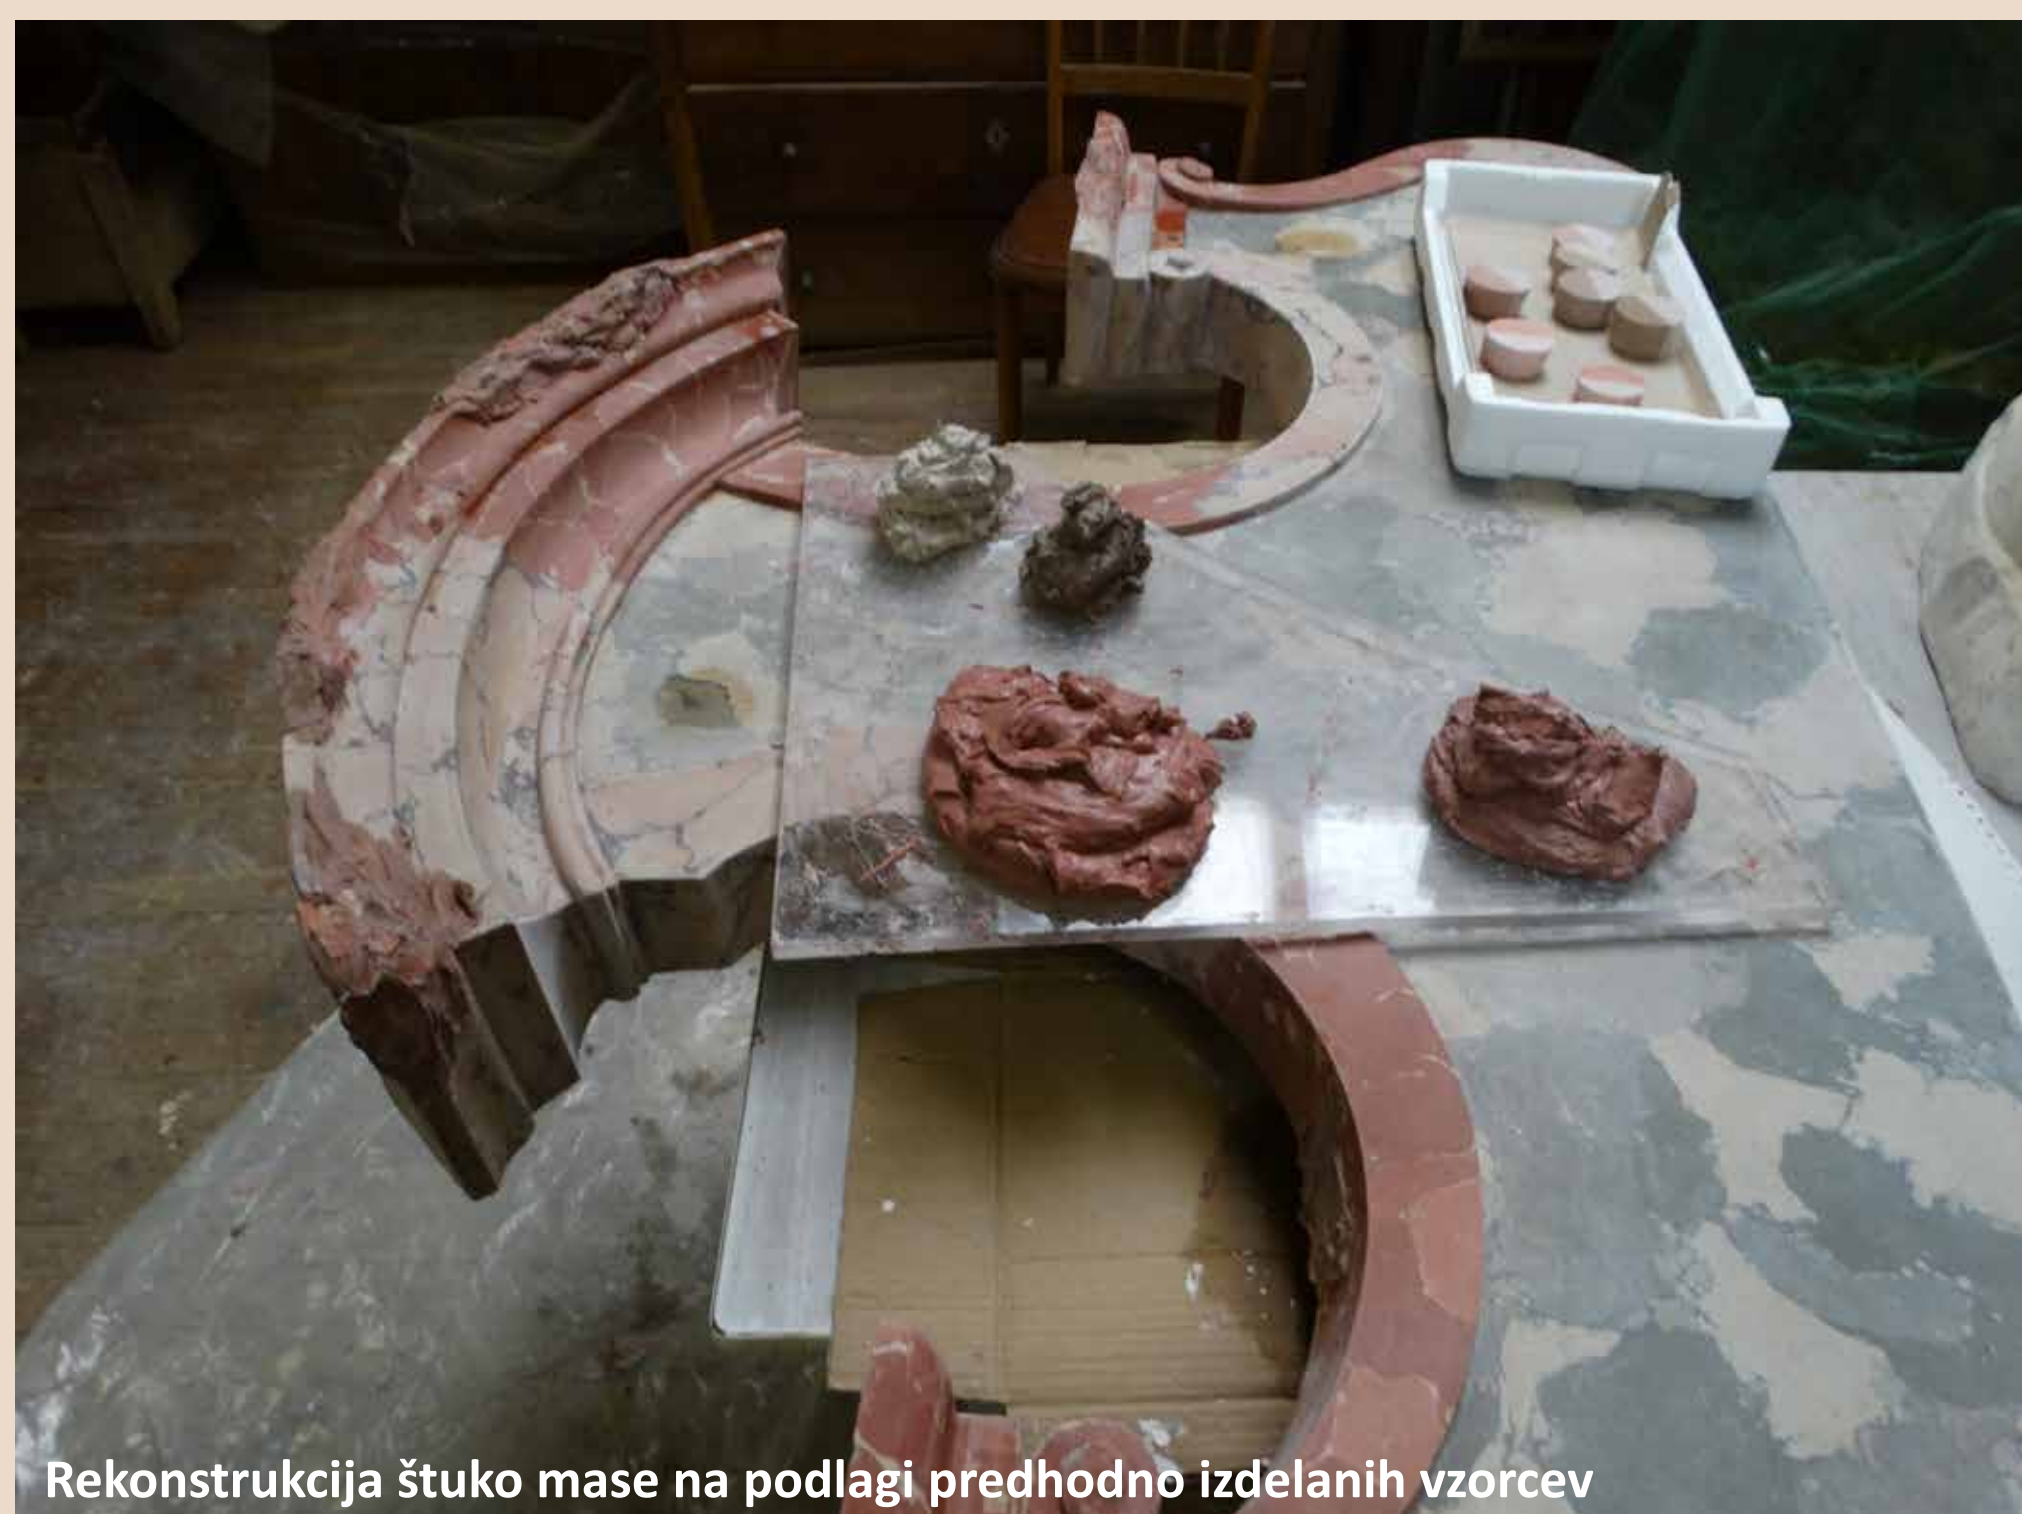
Rekonstrukcija štuko mase na podlagi predhodno izdelanih vzorcev

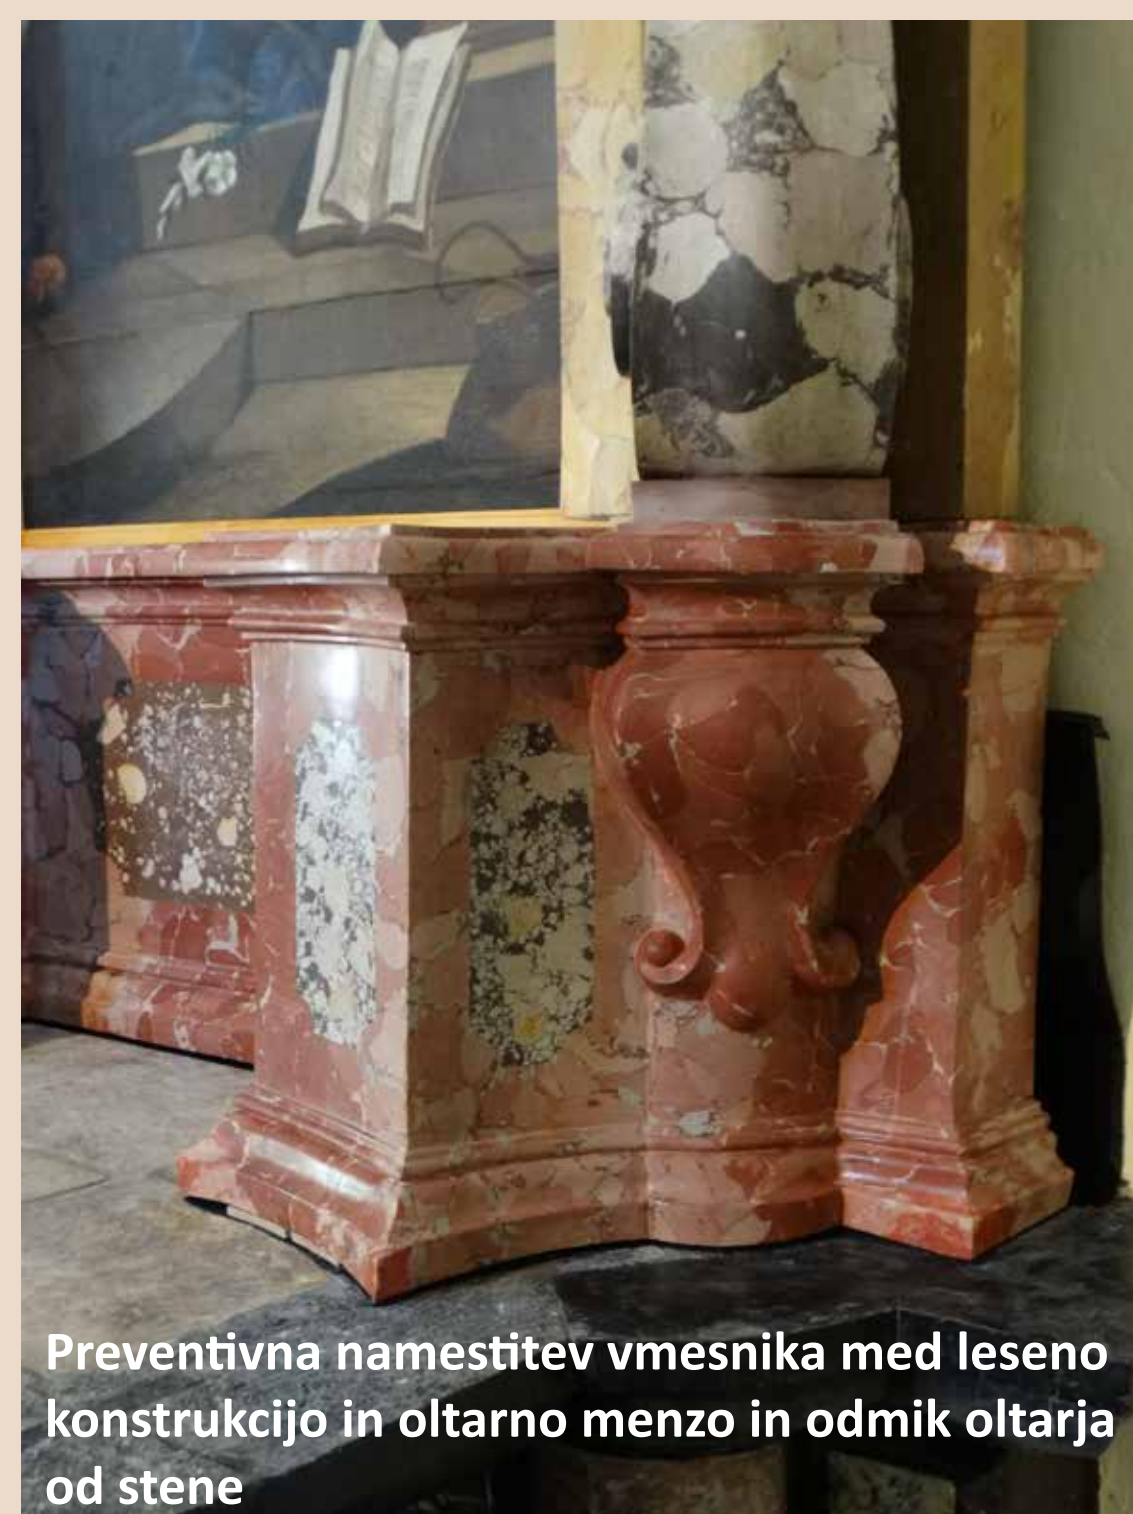
Preventivna namestitev vmesnika med leseno konstrukcijo in oltarno menzo in odmik oltarja od stene

Pred ponovnim sestavljanjem oltarja v cerkvi smo na oltarno menzo namestili bitumensko lepenko, ki preprečuje stik lesa s kamnitim delom in s tem preprečuje kapilarne vlage v leseno konstrukcijo. Vpliv vlage iz ostenja zgradbe v hrbet oltarja smo zmanjšali s postavitvijo oltarja, in sicer z odmikom od stene – vzpostavitev zračnega mostu.

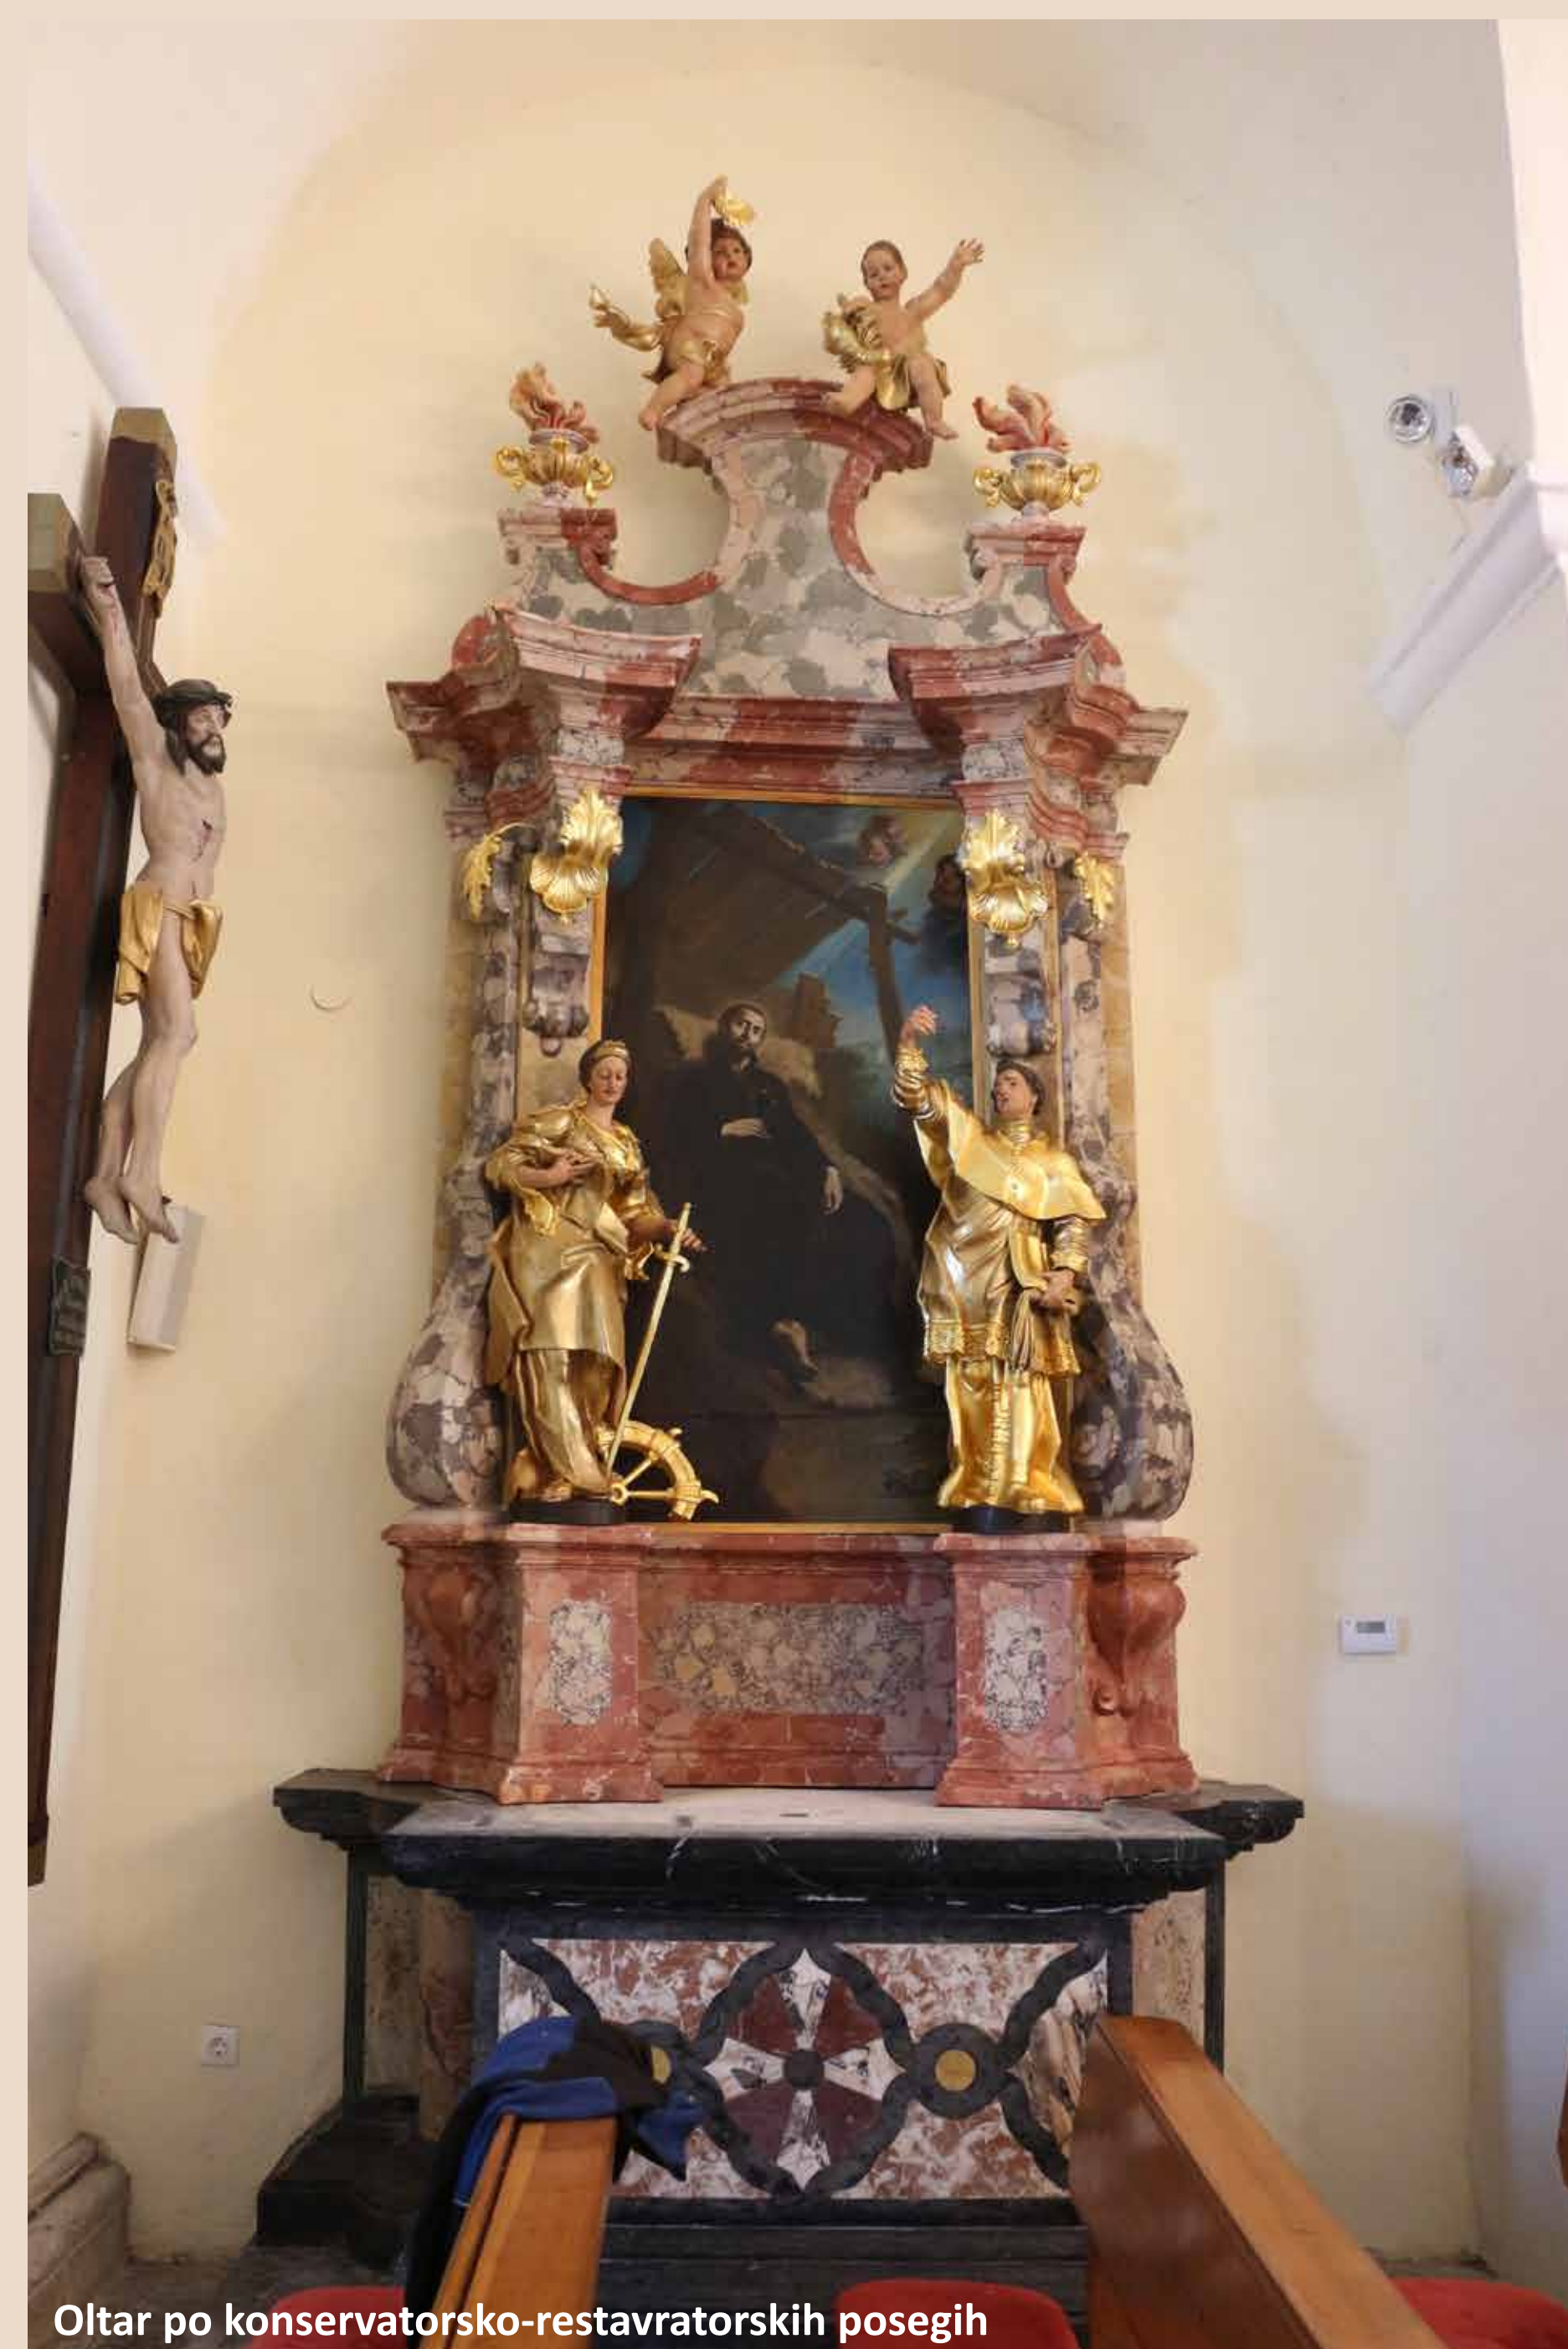
Oltar po konservatorsko-restavratorskih posegih
