## KONS. REST. POSEG NA GLAVNEM OLTARJU iz cerkve sv. Helene v Podpeči pri Črnem Kalu, EŠD 1454

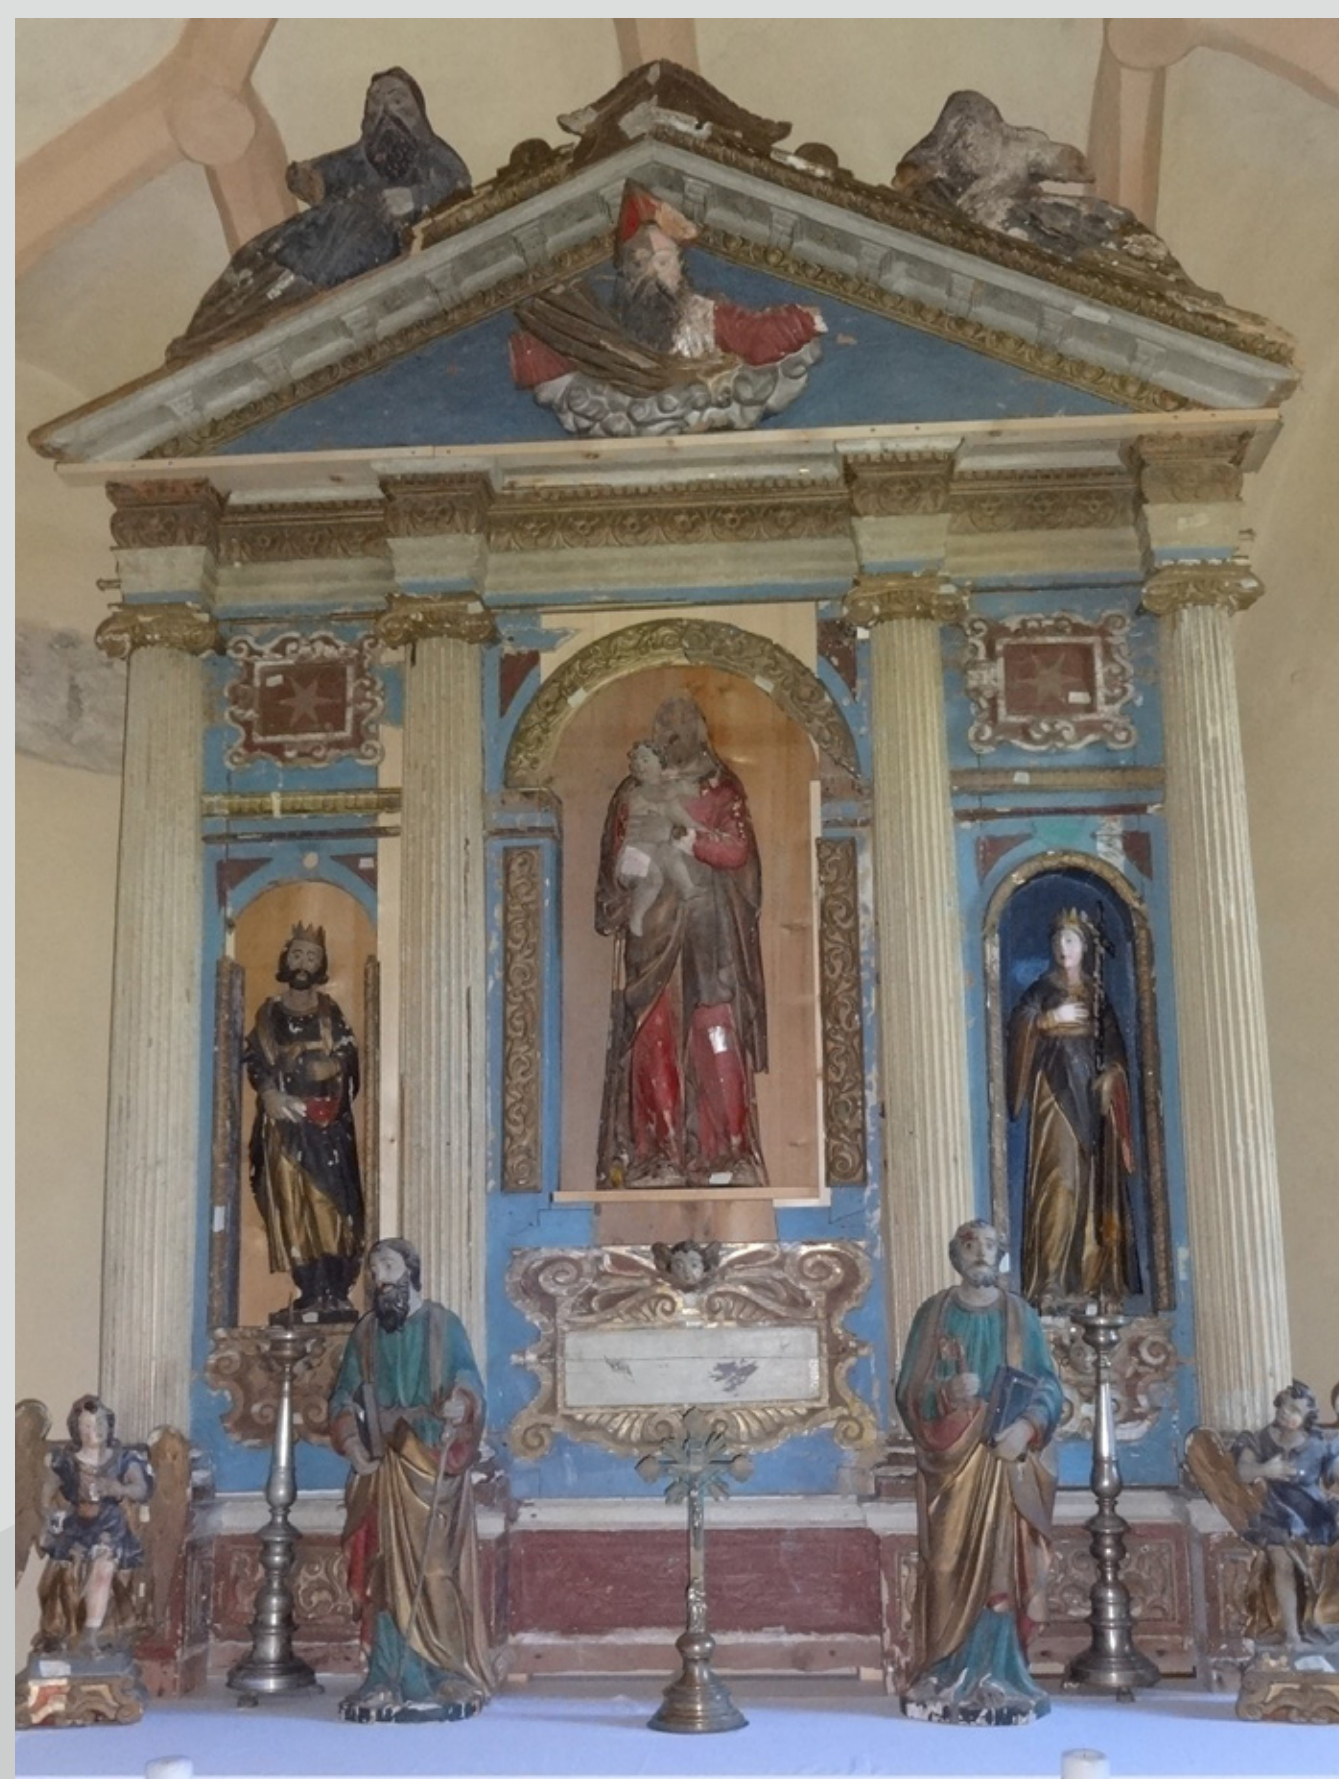
Oltar je bil zelo poškodovan, saj mu pet desetletij selitev in neustrezne hrambe v različnih razmerah res ni prizaneslo. Izgubilo se je veliko sestavnih delov arhitekture, okrasja in delov plastik. Lesni insekti so se nemoteno gostili pod površjem, veziva so popustila, zato se je tudi poslikava skupaj s kredno podlogo komaj še oprijemala lesa. Površine so bile večkrat preslikane, ob koncu 19. stol. pa je oltar doživel tudi večjo predelavo. Odločili smo se, da oltarju s predstavitvijo prvotnih retuširanih in rekonstruiranih površinskih obdelav poskušamo vrniti vsaj delni prvotni videz.

Slika 1: Oltar pred konservatorsko restavratorskim posegom

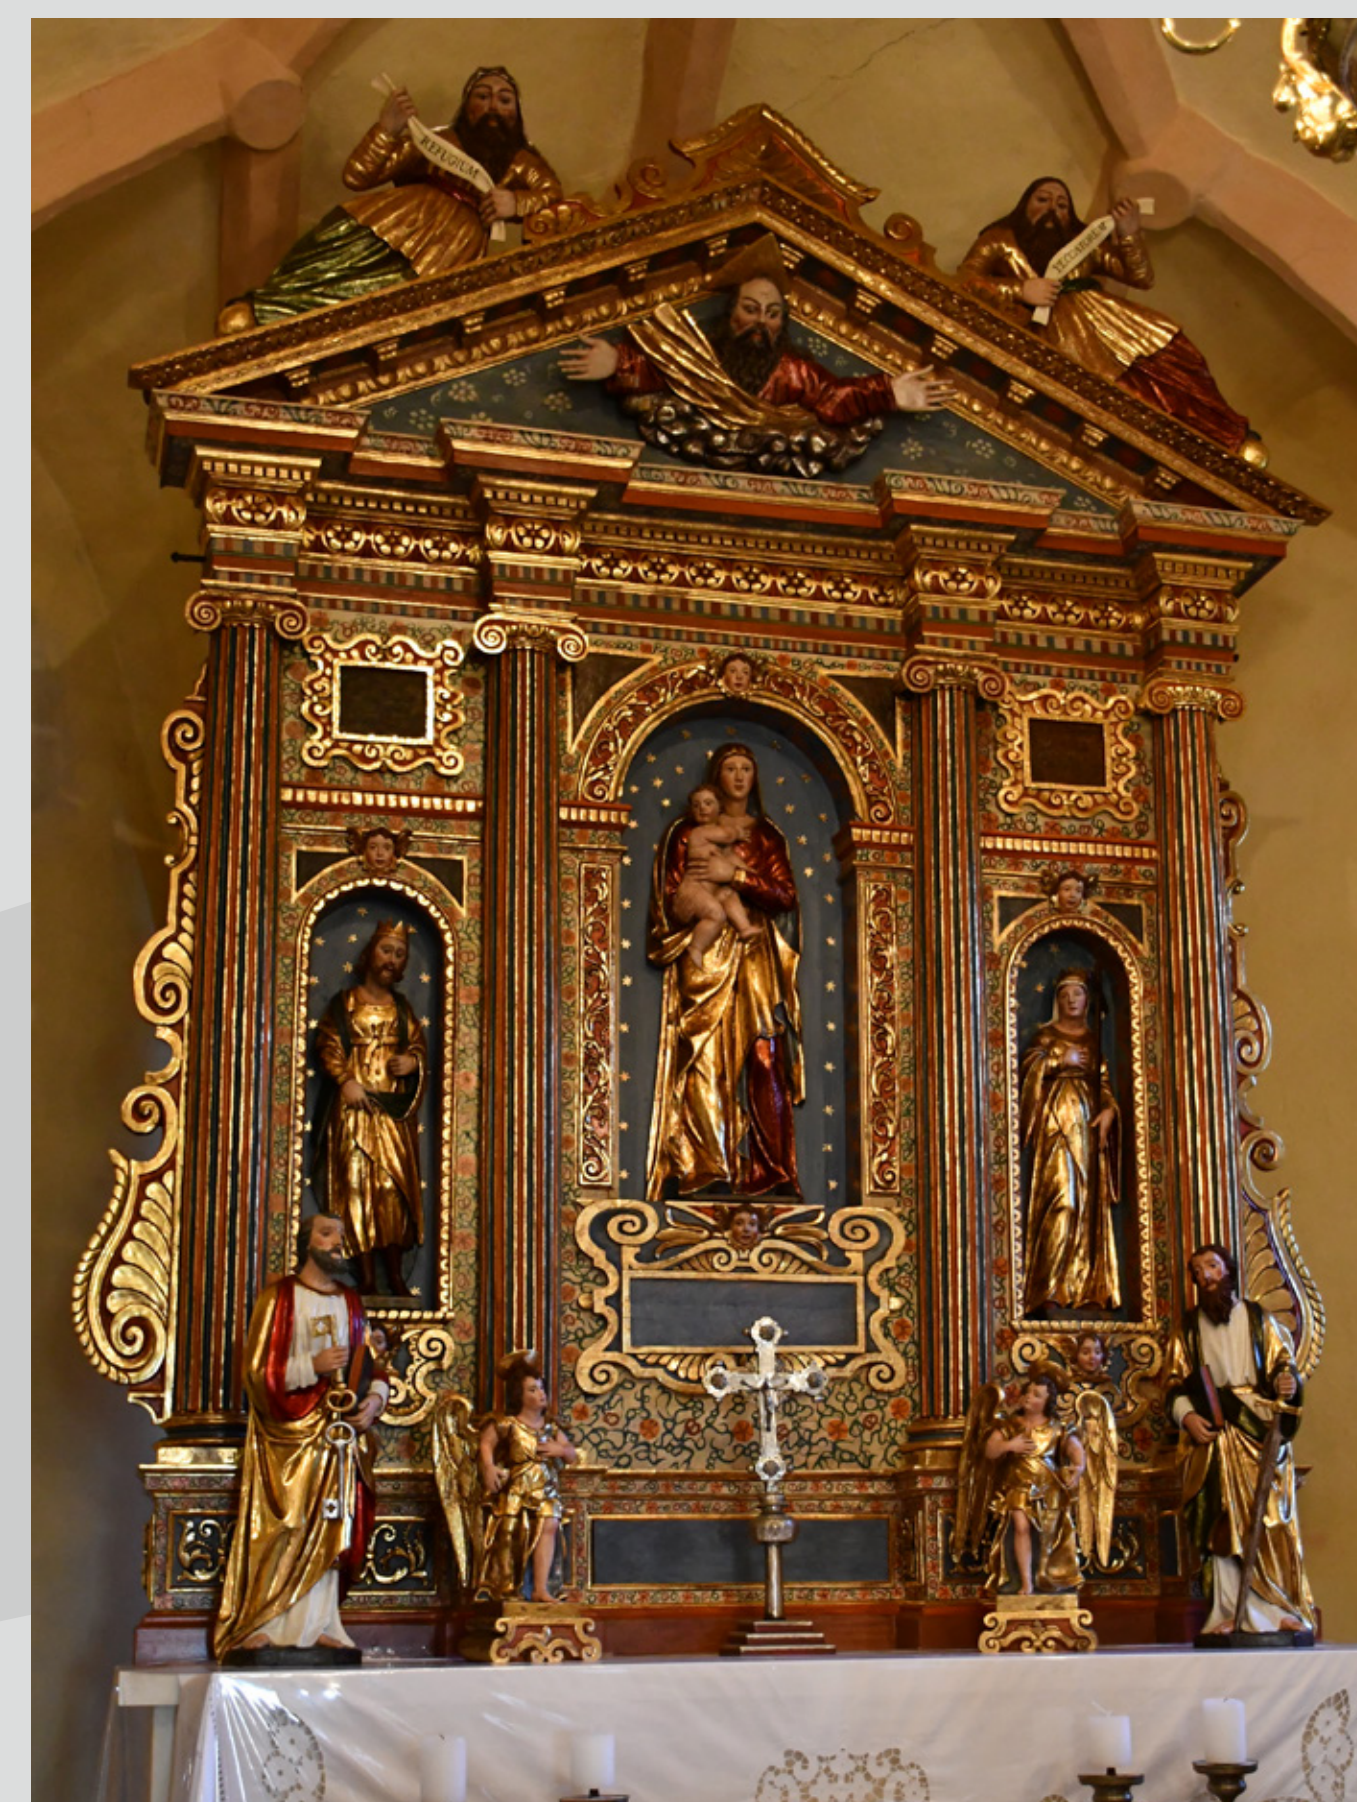
Slika 2: Oltar po konservatorsko restavratorskem posegu

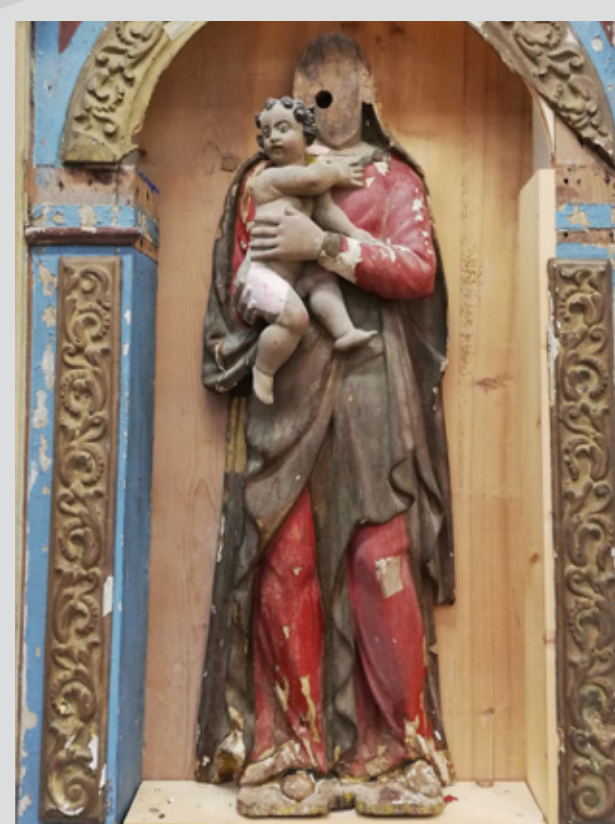
Slika 3a: Stanje kipa Marije z detetom, pred posegom

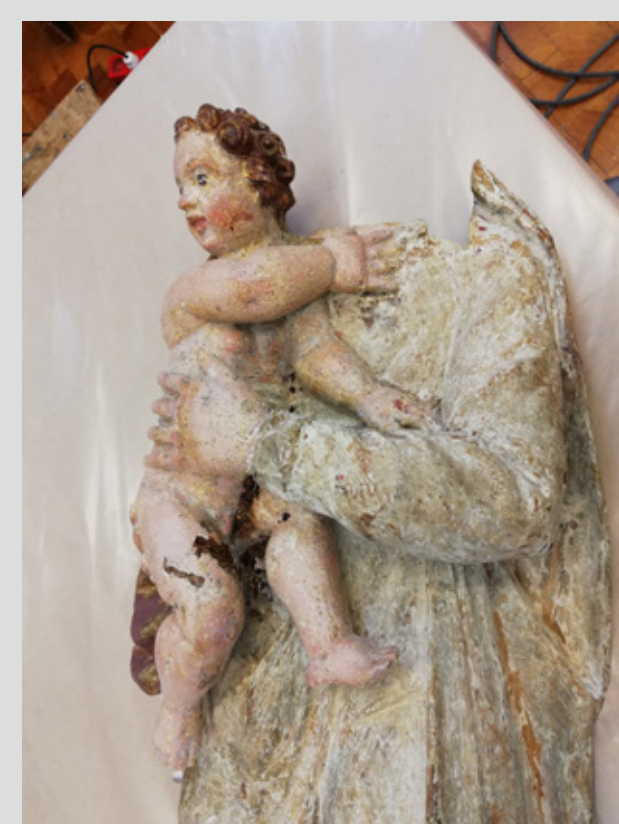
Slika 3b: Kipu Marije je manjkal cel obraz, med posegom

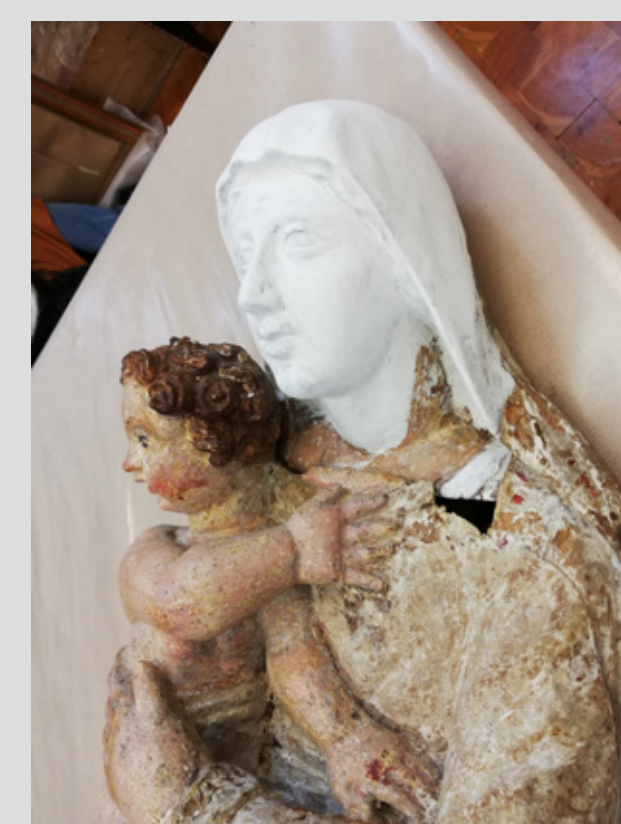
Slika 3c: Rekonstrukcija obraza, med posegom

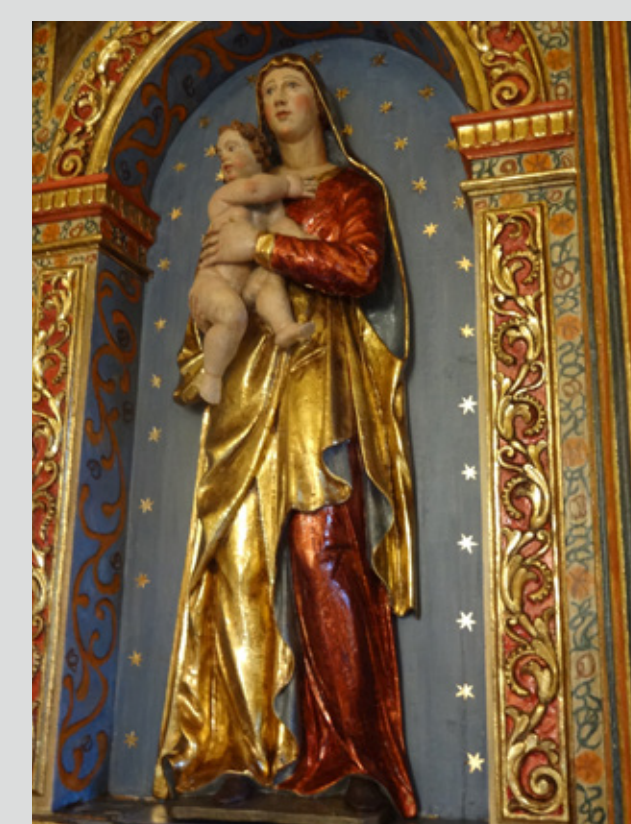
Slika 3d: Osrednja niša z Marijo, po posegu

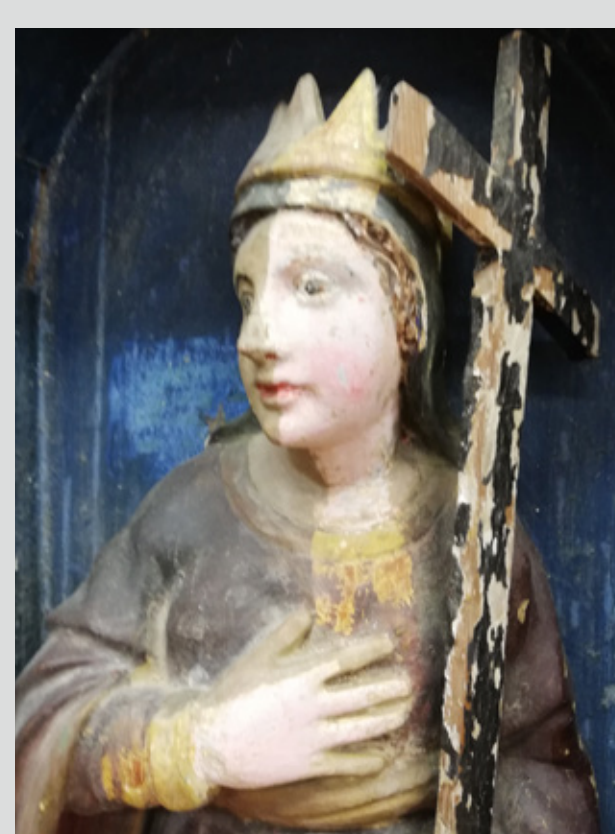
Slika 4a: Kip sv. Helene, stanje pred posegom

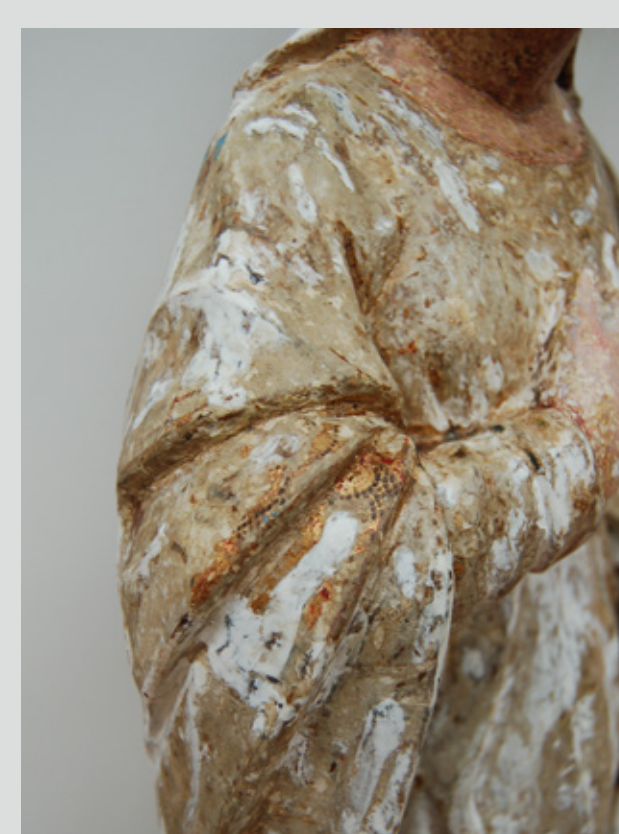
Slika 4b: Kip sv. Helene, najdeni ostanki puncirane pozlate - brokat, med posegom

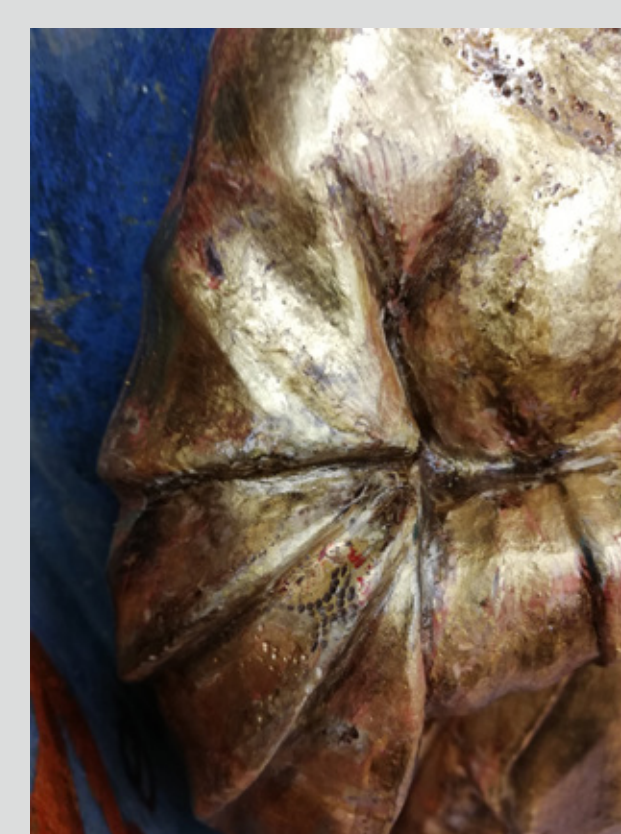
Slika 4c: Površinske obdelave in ohranjeni brokat, med posegom

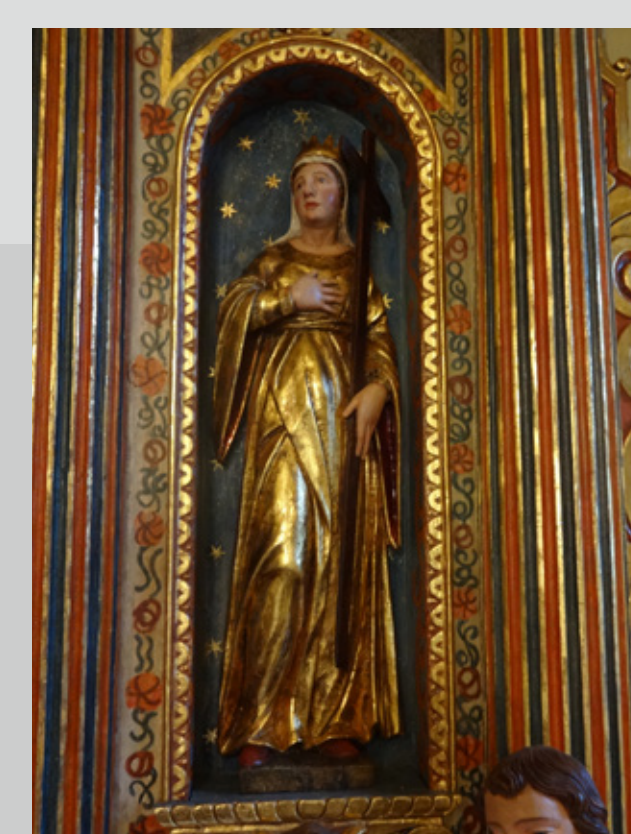
Slika 4d: Kip sv. Helene, stanje po posegu

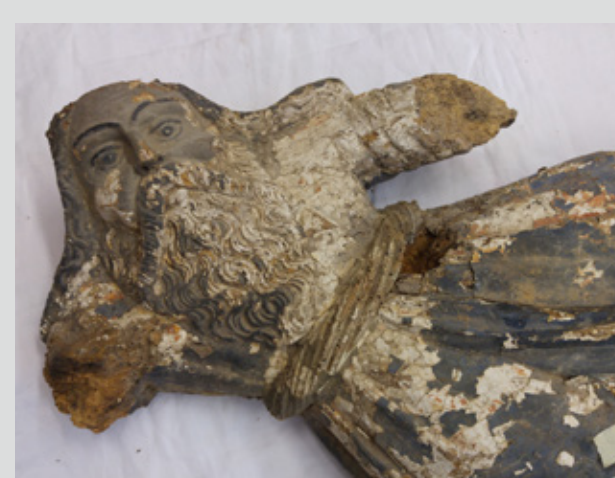
Slika 5a: Prerok z atike, stanje pred posegom

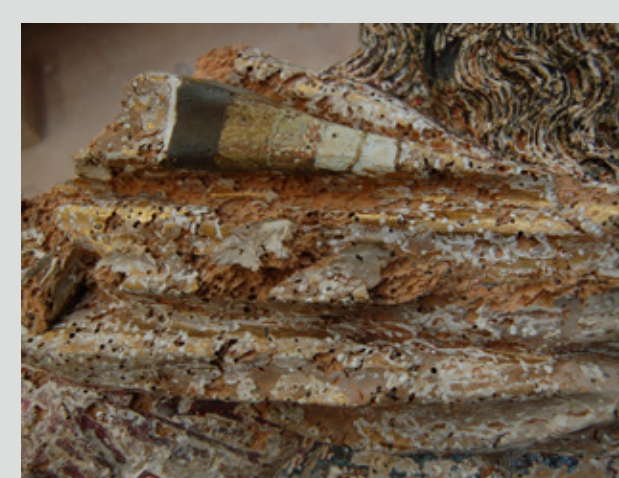
Slika 5b: Bog oče z atike, stanje lesa, med posegom

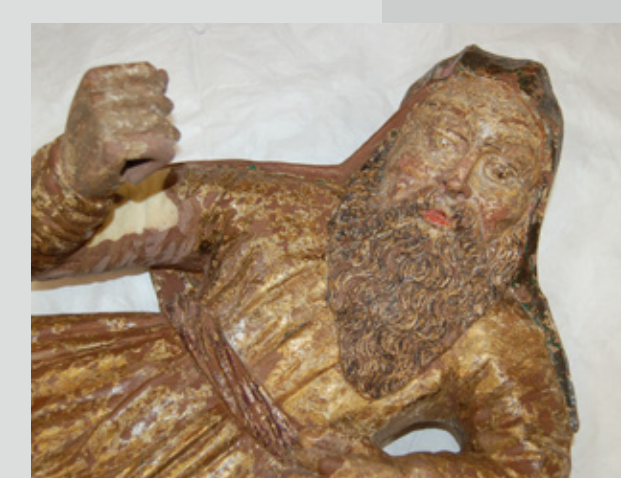
Slika 5c: Prerok z atike, stanje med posegom

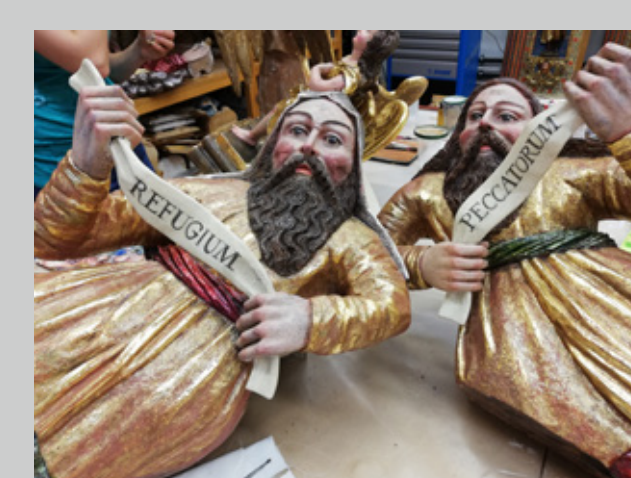
Slika 5d: Prerok z atike, stanje po posegu

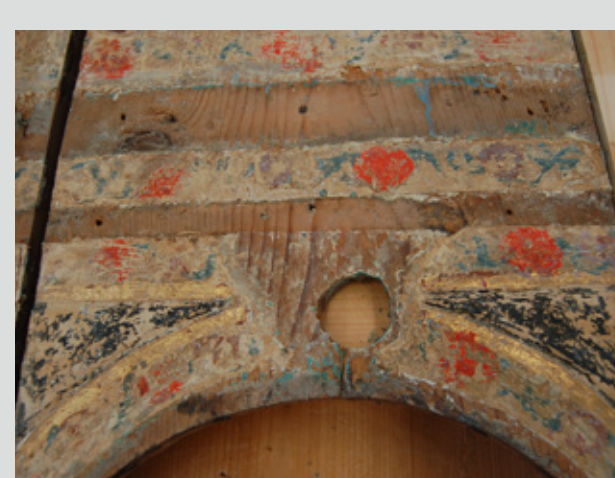
Slika 6: Del arhitekture, po odstranjevanju preslikav, ohranjena prvotna poslikava

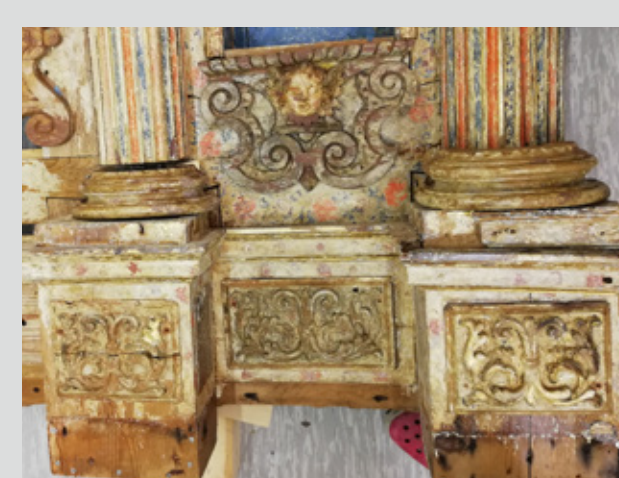
Slika 7: Del arhitekture oltarja, stanje med odstranjevanjem preslikav

Najtežje je bilo odstranjevanje številnih trdovratnih preslikav, ne da bi pri tem odstranili tudi ostanke prvotne poslikave. Odstranjevali smo jih postopoma, na več načinov: mehansko s skalpelom, z različnimi toplili, pripravljenimi geli in z vročim zrakom. Na oblačilih kipov smo našli nekaj ostankov puncirane pozlate z lazurno rdečo in zeleno barvo. Za rekonstrukcijo »brokata« je bilo premalo podatkov, zato smo ohranjene ostanke konservirali in površine okoli vzorcev le pozlatili. Najšibkejšje predele smo utrjevali sproti, veliko je bilo utrjevanja lesa in kitanja globokih poškodb. Izgubljene dele arhitekture, okrasja in kipov smo nadomestili in rekonstruirali iz lesa ali drugega ustreznega materiala.

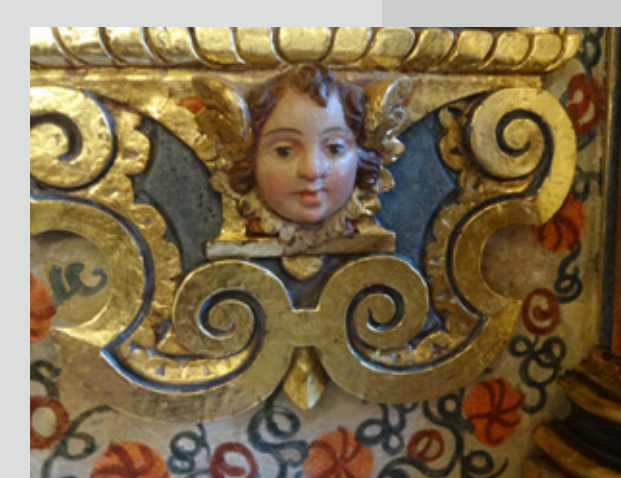
Slika 8: Del arhitekture oltarja z okrasjem, stanje po posegu

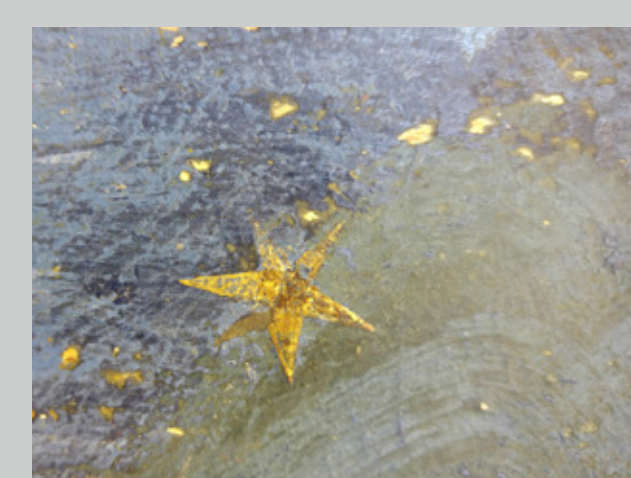
Slika 9: Ozadje niše z najdeno zlačenno papirnato zvezdico na modrem ozadju
