NAČINI LOKALNE SANACIJE SLIKE z manjkajočim platnom in ohranjeno podlogo

Tekom restavratorske obravnave baročne slike *Ksaver izsesa bolniku gnojno rano* iz cerkve sv. Jakoba v Ljubljani (EŠD 332) smo med odstranjevanjem premaza z graverskimi svinčniki naletele na nenavaden tip poškodbe - manjkajoče dele platna z intaktno podlogo. Tako poškodovan nosilec ogroža stanje slikovne plasti, zato ga je pred podlepljanjem slike potrebno ustrezno sanirati.

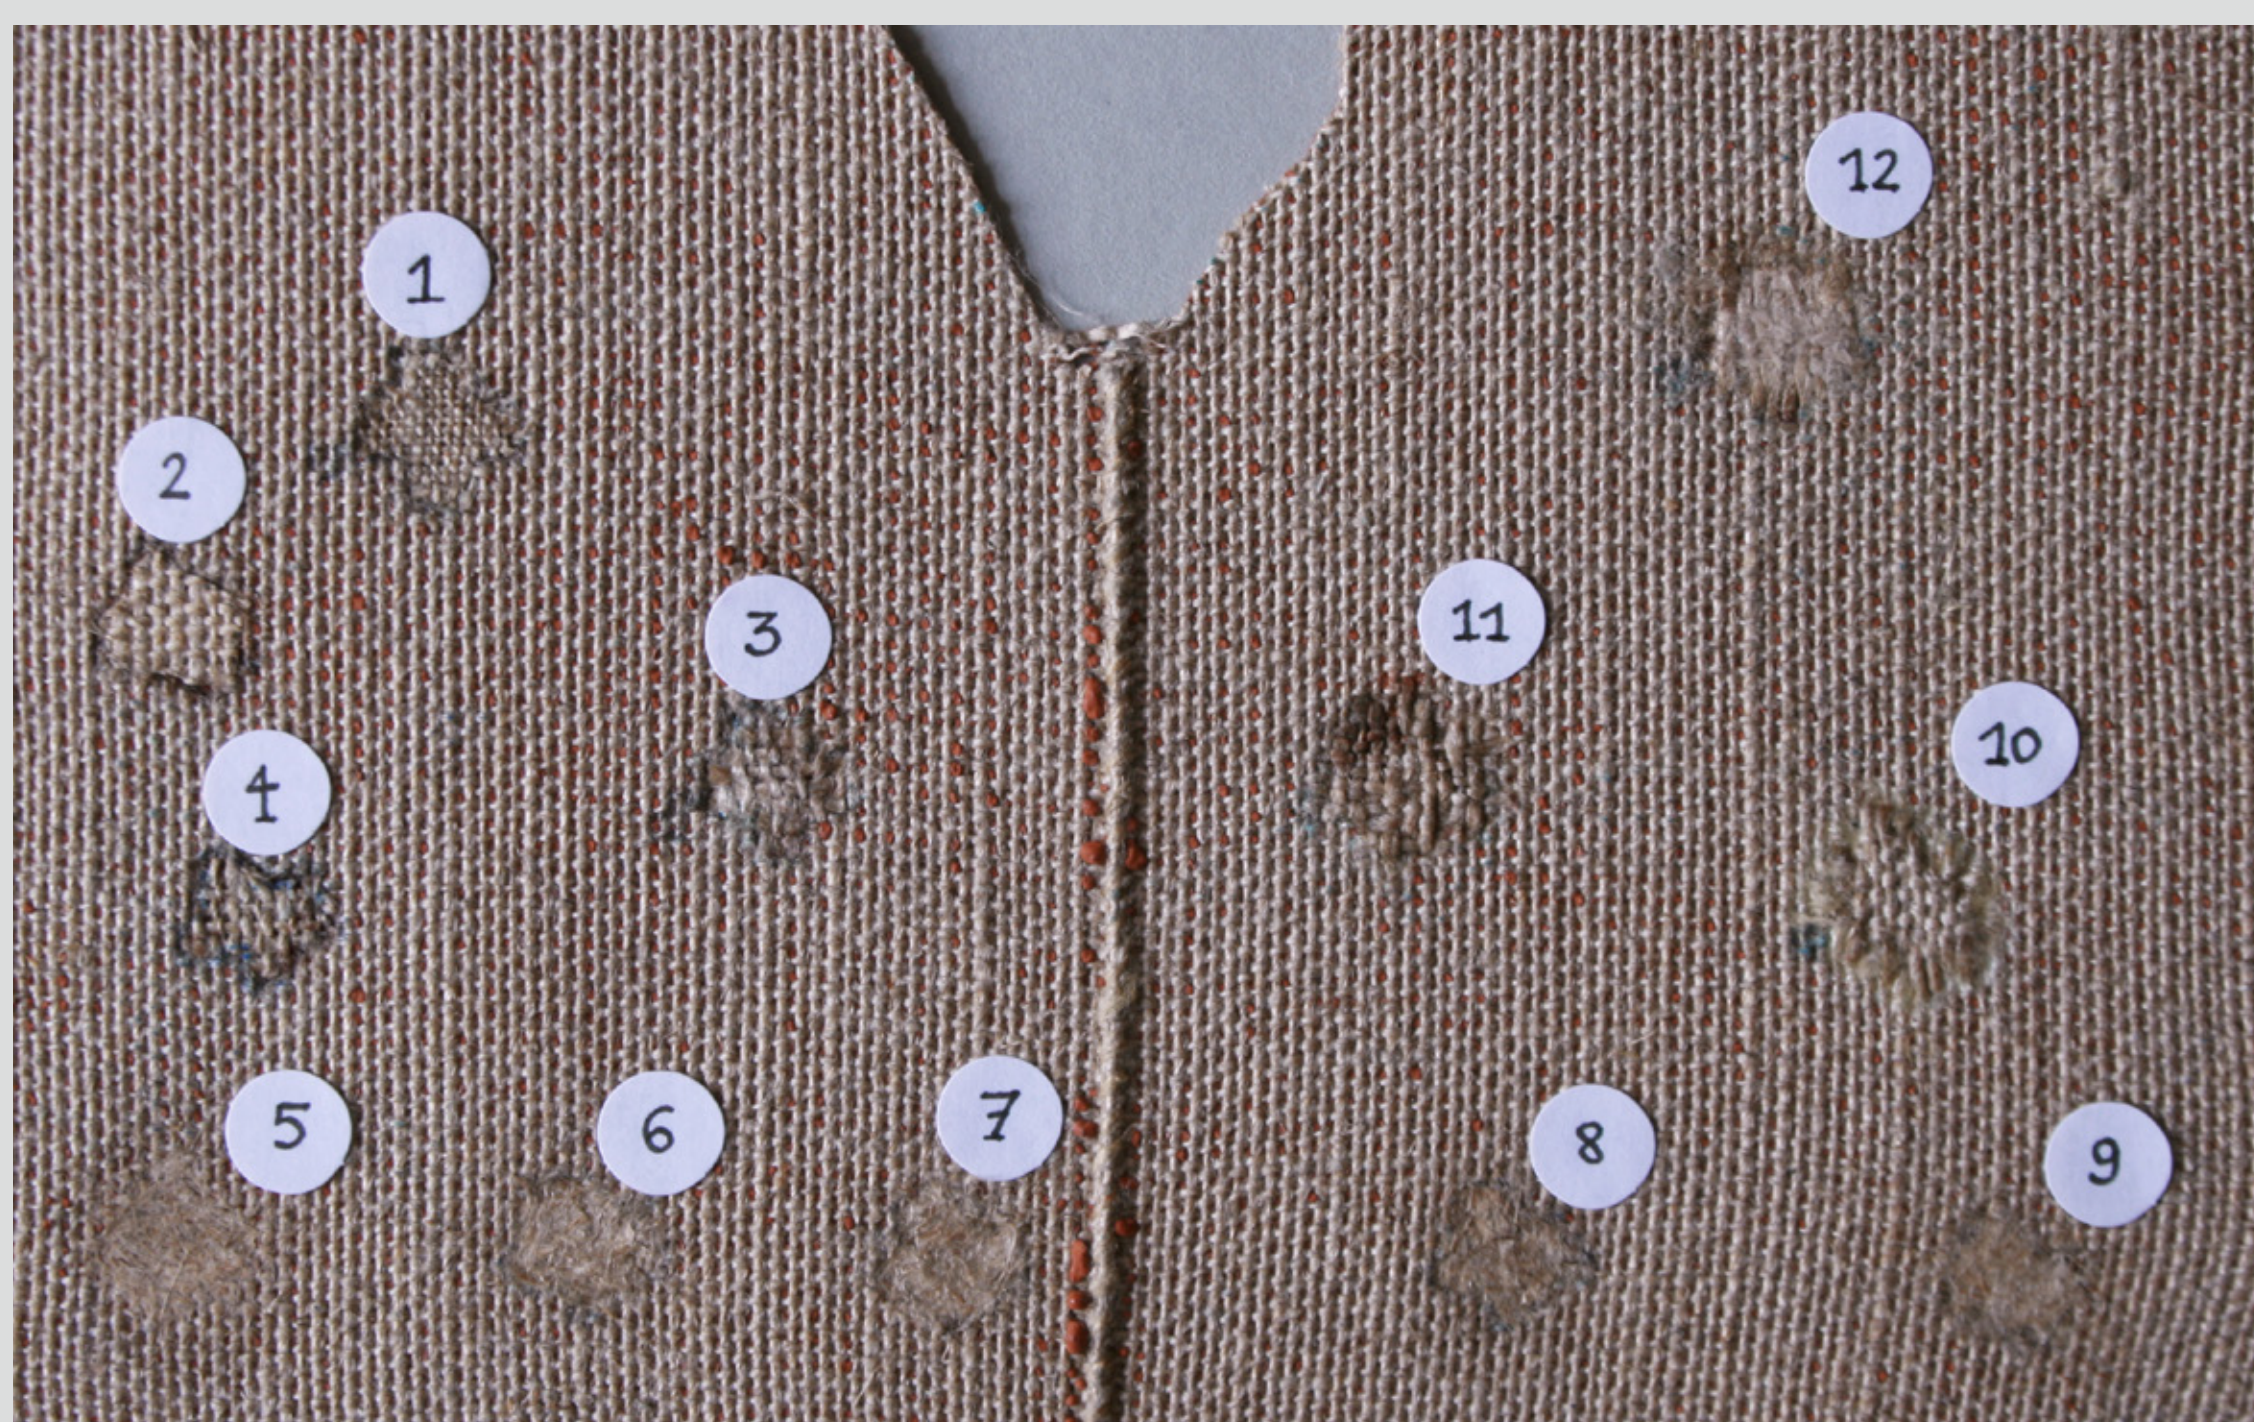
Slika 1

V iskanju optimalne rešitve smo preizkusile različne pristope dopolnjevanja nosilca na vajenici (slika 1, tabela 1). Na kosu grundiranega platna smo pustvarile dvanajst poškodb, ki smo jih dopolnile na tri načine: z vstavkom platna, polnilom iz vlaken in tkanjem oz. Heiberjevo metodo lepljenja niti. Pri tem smo testirale tudi primernost lepil v različnih koncentracijah: klejna raztopina, Beva® 371, Lascaux® Adhesive 498-20 X, Mekol Ekspres. Metode in lepila, ki so se izkazali za primerne smo uporabile na sliki.

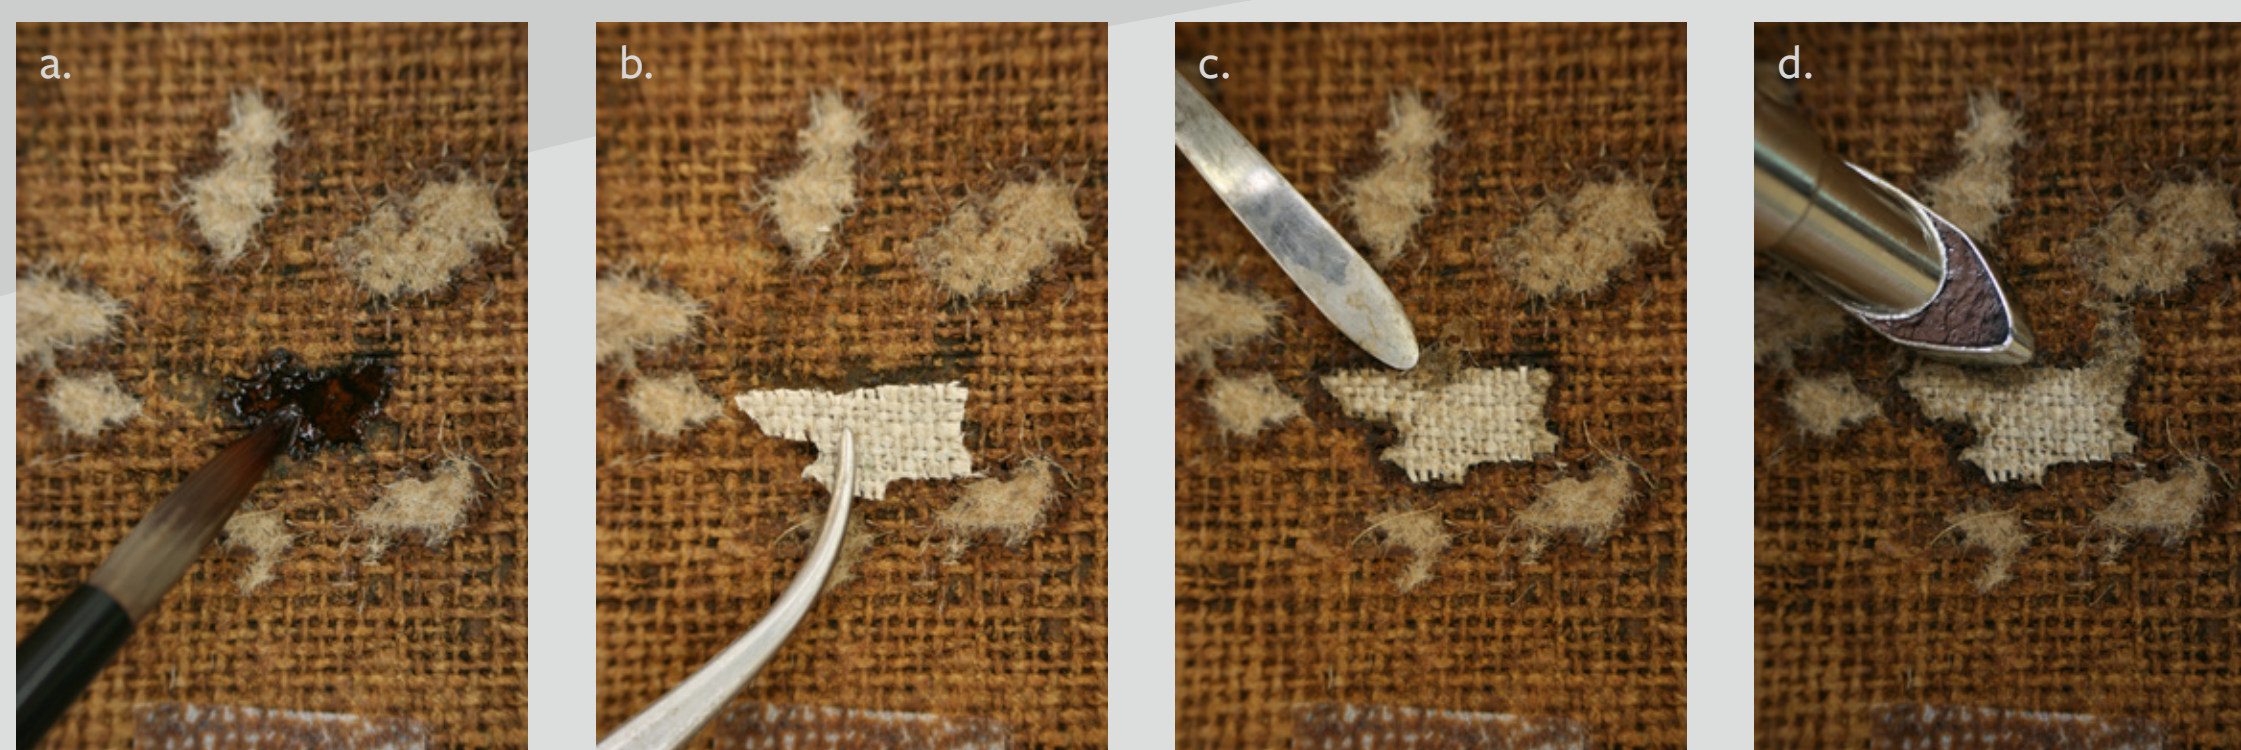
Slika 2

Le ena izmed poškodb na sliki je bila, zaradi ostro prekinjenih niti nosilca, primerna za klasično dopolnitev s platnenim vstavkom. Na podlogo smo kanile 7 % klejno raztopino in vstavile prilegajoči se kos omrtvičenega surovega platna (slika 2). Manjše poškodbe ali take s prostimi nitmi smo zapolnile s fino narezanimi nitmi surovega platna in 20 % raztopino lepila Beva® 371 in pritrdirile z likalnikom (slika 3). Heiberjevo metodo lepljenja niti, s katero postopno med sprotim prepletanjem povezujemo prekinjene niti platnenega nosilca z novimi, smo zaradi časovne omejitve izvedle zgolj na največji poškodbi (slika 4). Metodo smo si nekoliko prilagodile. Niti za dopolnitev smo impregnirale z 20 % raztopino lepila Beva® 371, da se ne bi med prepletanjem razvile. Zavarile smo jih na niti nosilca z lepilnim filmom Beva® 371, saj stik na stik ni bil mogoč brez ogrožanja slikovne plasti. Po dopolnjevanju nosilca smo vse sanirane poškodbe pritrdirile z lepilnim filmom Beva® 371 in brez kislinjskim papirjem *Lens Tissue L2* (slika 5). Takšna armatura služi kot vmesnik med nosilcem in podlepljenim platnom.
