# Skoraj izgubljena omara za procesijski kip

Albina Kržič, samozaposlena v kulturi, albina.krzic@gmail.com

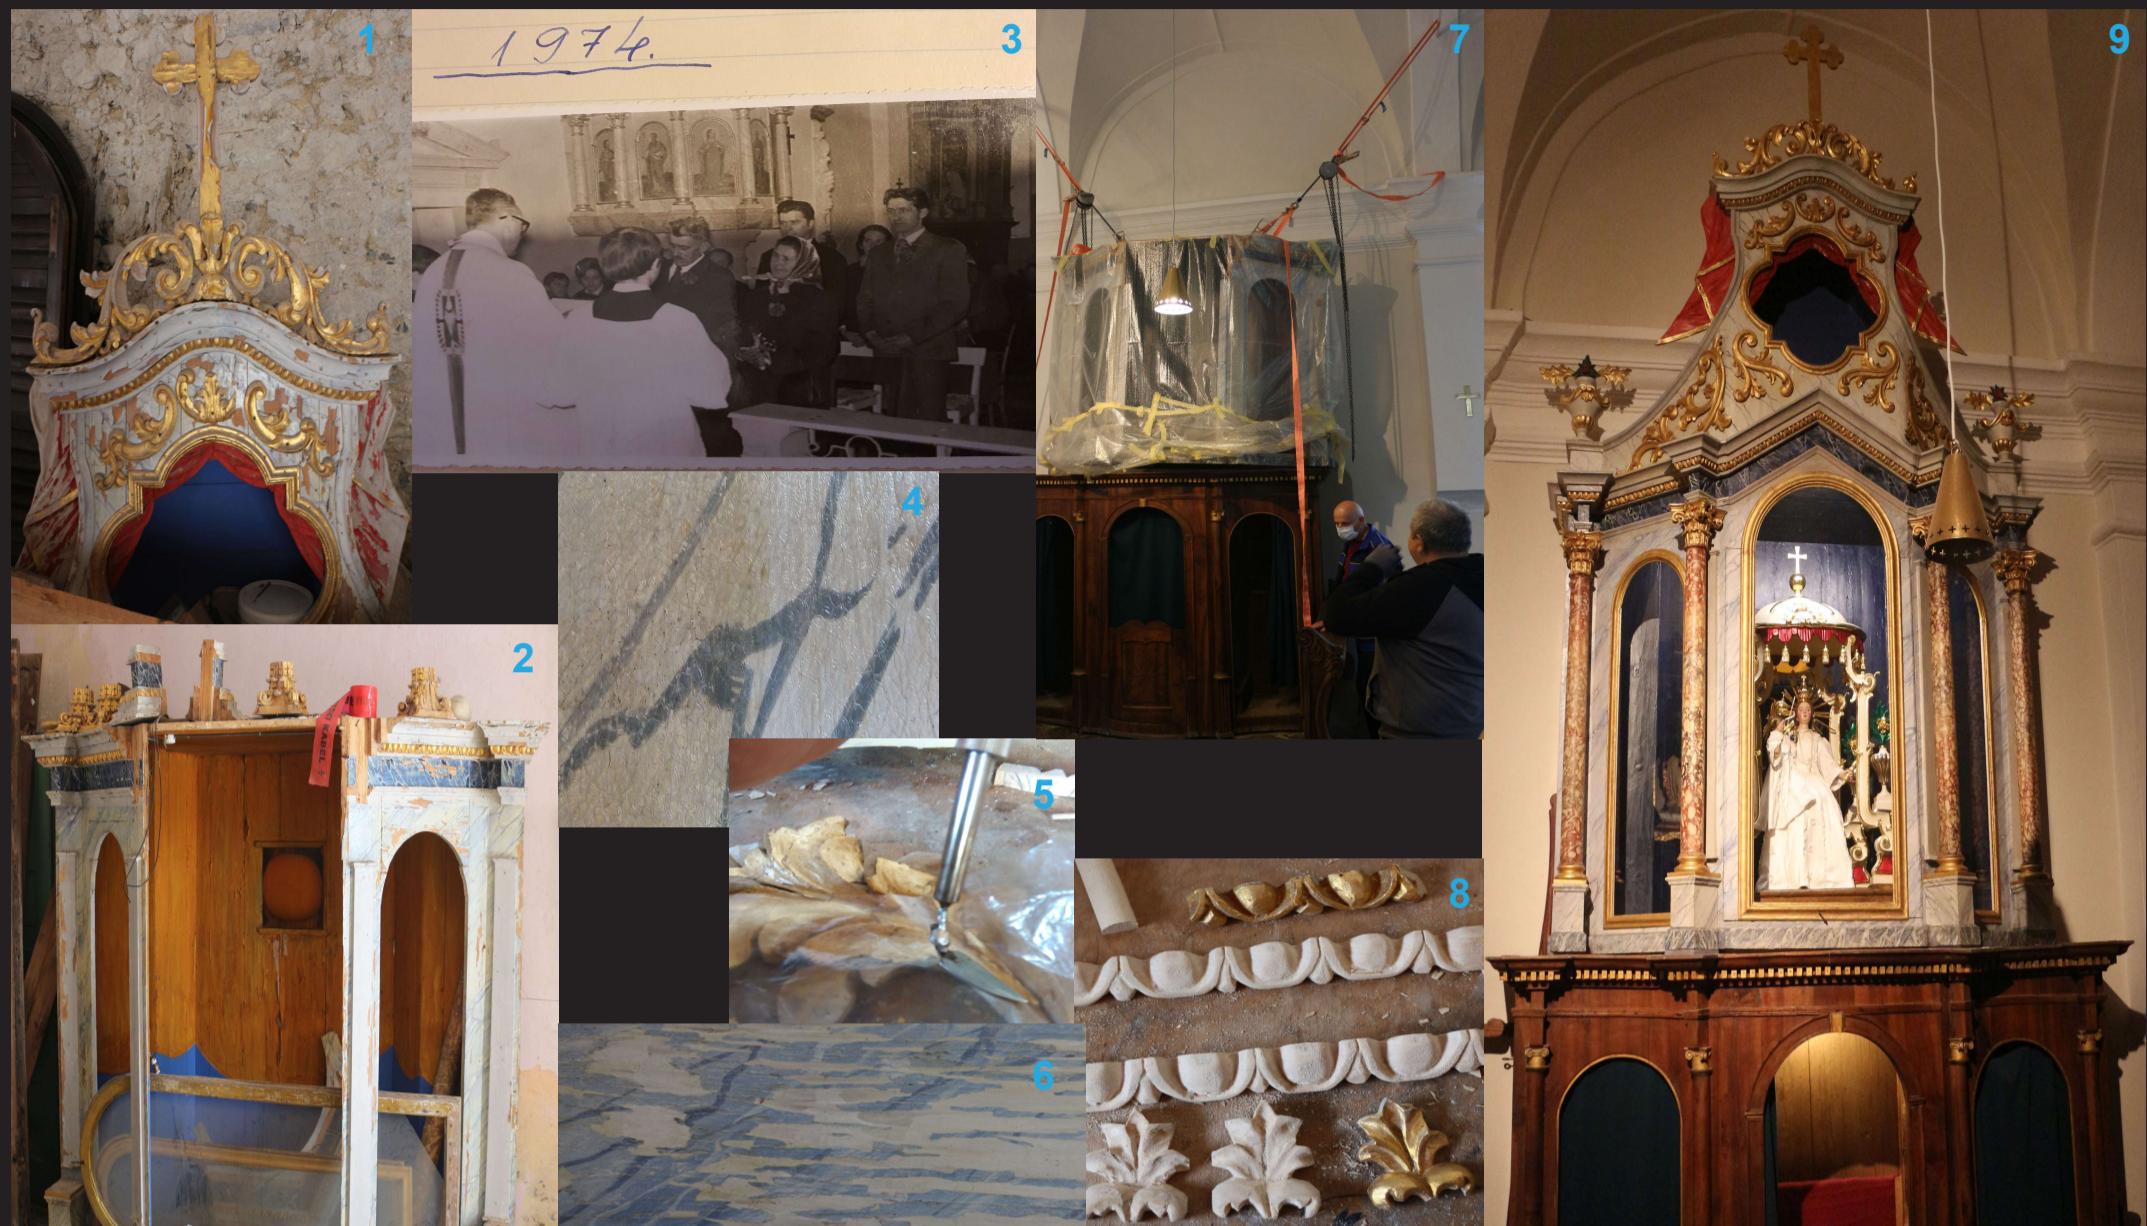
Slika 1,2,4,5,6,7,8,9 foto: A. Kržič, Slika 3: kronika župnije Zagorje ob Savi

Največ poškodb na omari je nastalo zaradi neprimernega načina hranjenja.<sup>1-2</sup> V župnišču hranijo orodje in material, ki so ga potrebovali pri obnovi cerkve. Del omare je bil založen z lesenimi deskami, preprogami, drvmi za kurjavo. V okvirjih so bila razbita stekla. Nastale so vrzeli med lesenimi deli sestavljenega hrbitišča. Elementni so bili spojeni z zarjavelimi žeblji. Glavice žebljev so prosevale skozi barvno plast. Nekaterih lesenih profilov ni bilo.<sup>3</sup> Poslikava na arhitekturnih delih je bila ponekod razpokana, dvignjena in odpadajoča. Omara je bila preslikana in lakirana. Lak je močno porumenel.<sup>4</sup> Pozlate ponekod ni bilo ali pa je odpadala.<sup>5</sup>

Omara smo odpeljali v atelje. Statično smo jo sanirali z novimi lesenimi vezmi. Prhle lesene elemente smo utrjevali z naravno smolo, akrilno smolo in klejno raztopino. Pred dopolnjevanjem smo odstranili vse korodirane žeblje. Vrzeli med arhitekturnimi elementi smo dopolnili z lesenimi letvicami. Nadomestili smo manjkajoče profilne letvice z novimi. Manjše vrzeli smo dopolnili z akrilnim in epoksidnim kitom.<sup>6</sup> Nova pozlačena mesta smo prilagodili videzu starejše pozlate. V dogovoru z odgovorno konservatorko nismo odstranili preslikav. Polikromirane manjkajoče dele smo retuširali v oljni tehniki. V okvirjih smo razbita stekla nadomestili z novimi. Montaža omare na originalno mesto je bila poseben izziv.<sup>7</sup> Nismo imeli informacij kje in kako je bila nameščena v cerkvi. Pomagal nam je ključar s svojimi spomini.<sup>8</sup> Morali smo odstraniti del kamnitega stopnišča in prestaviti sklop klopi. Omenjeno je bilo nujno zaradi neustrezno dokončanih del v cerkvi. Tudi spovednico je bilo potrebno delno statično ojačati. Omara smo v steno umestili z jeklenimi vezmi in jo elektrificirali. Bila je že elektrificirana v preteklosti a zaradi dotrajnosti, smo jo morali ponovno. Po končanih delih smo vanjo ponovno namestili kip Marije z detetom.<sup>9</sup>
