## KONS. REST. POSEG NA STRANSKEM OLTARJU iz cerkve sv. Helene v Podpeči pri Črnem Kalu

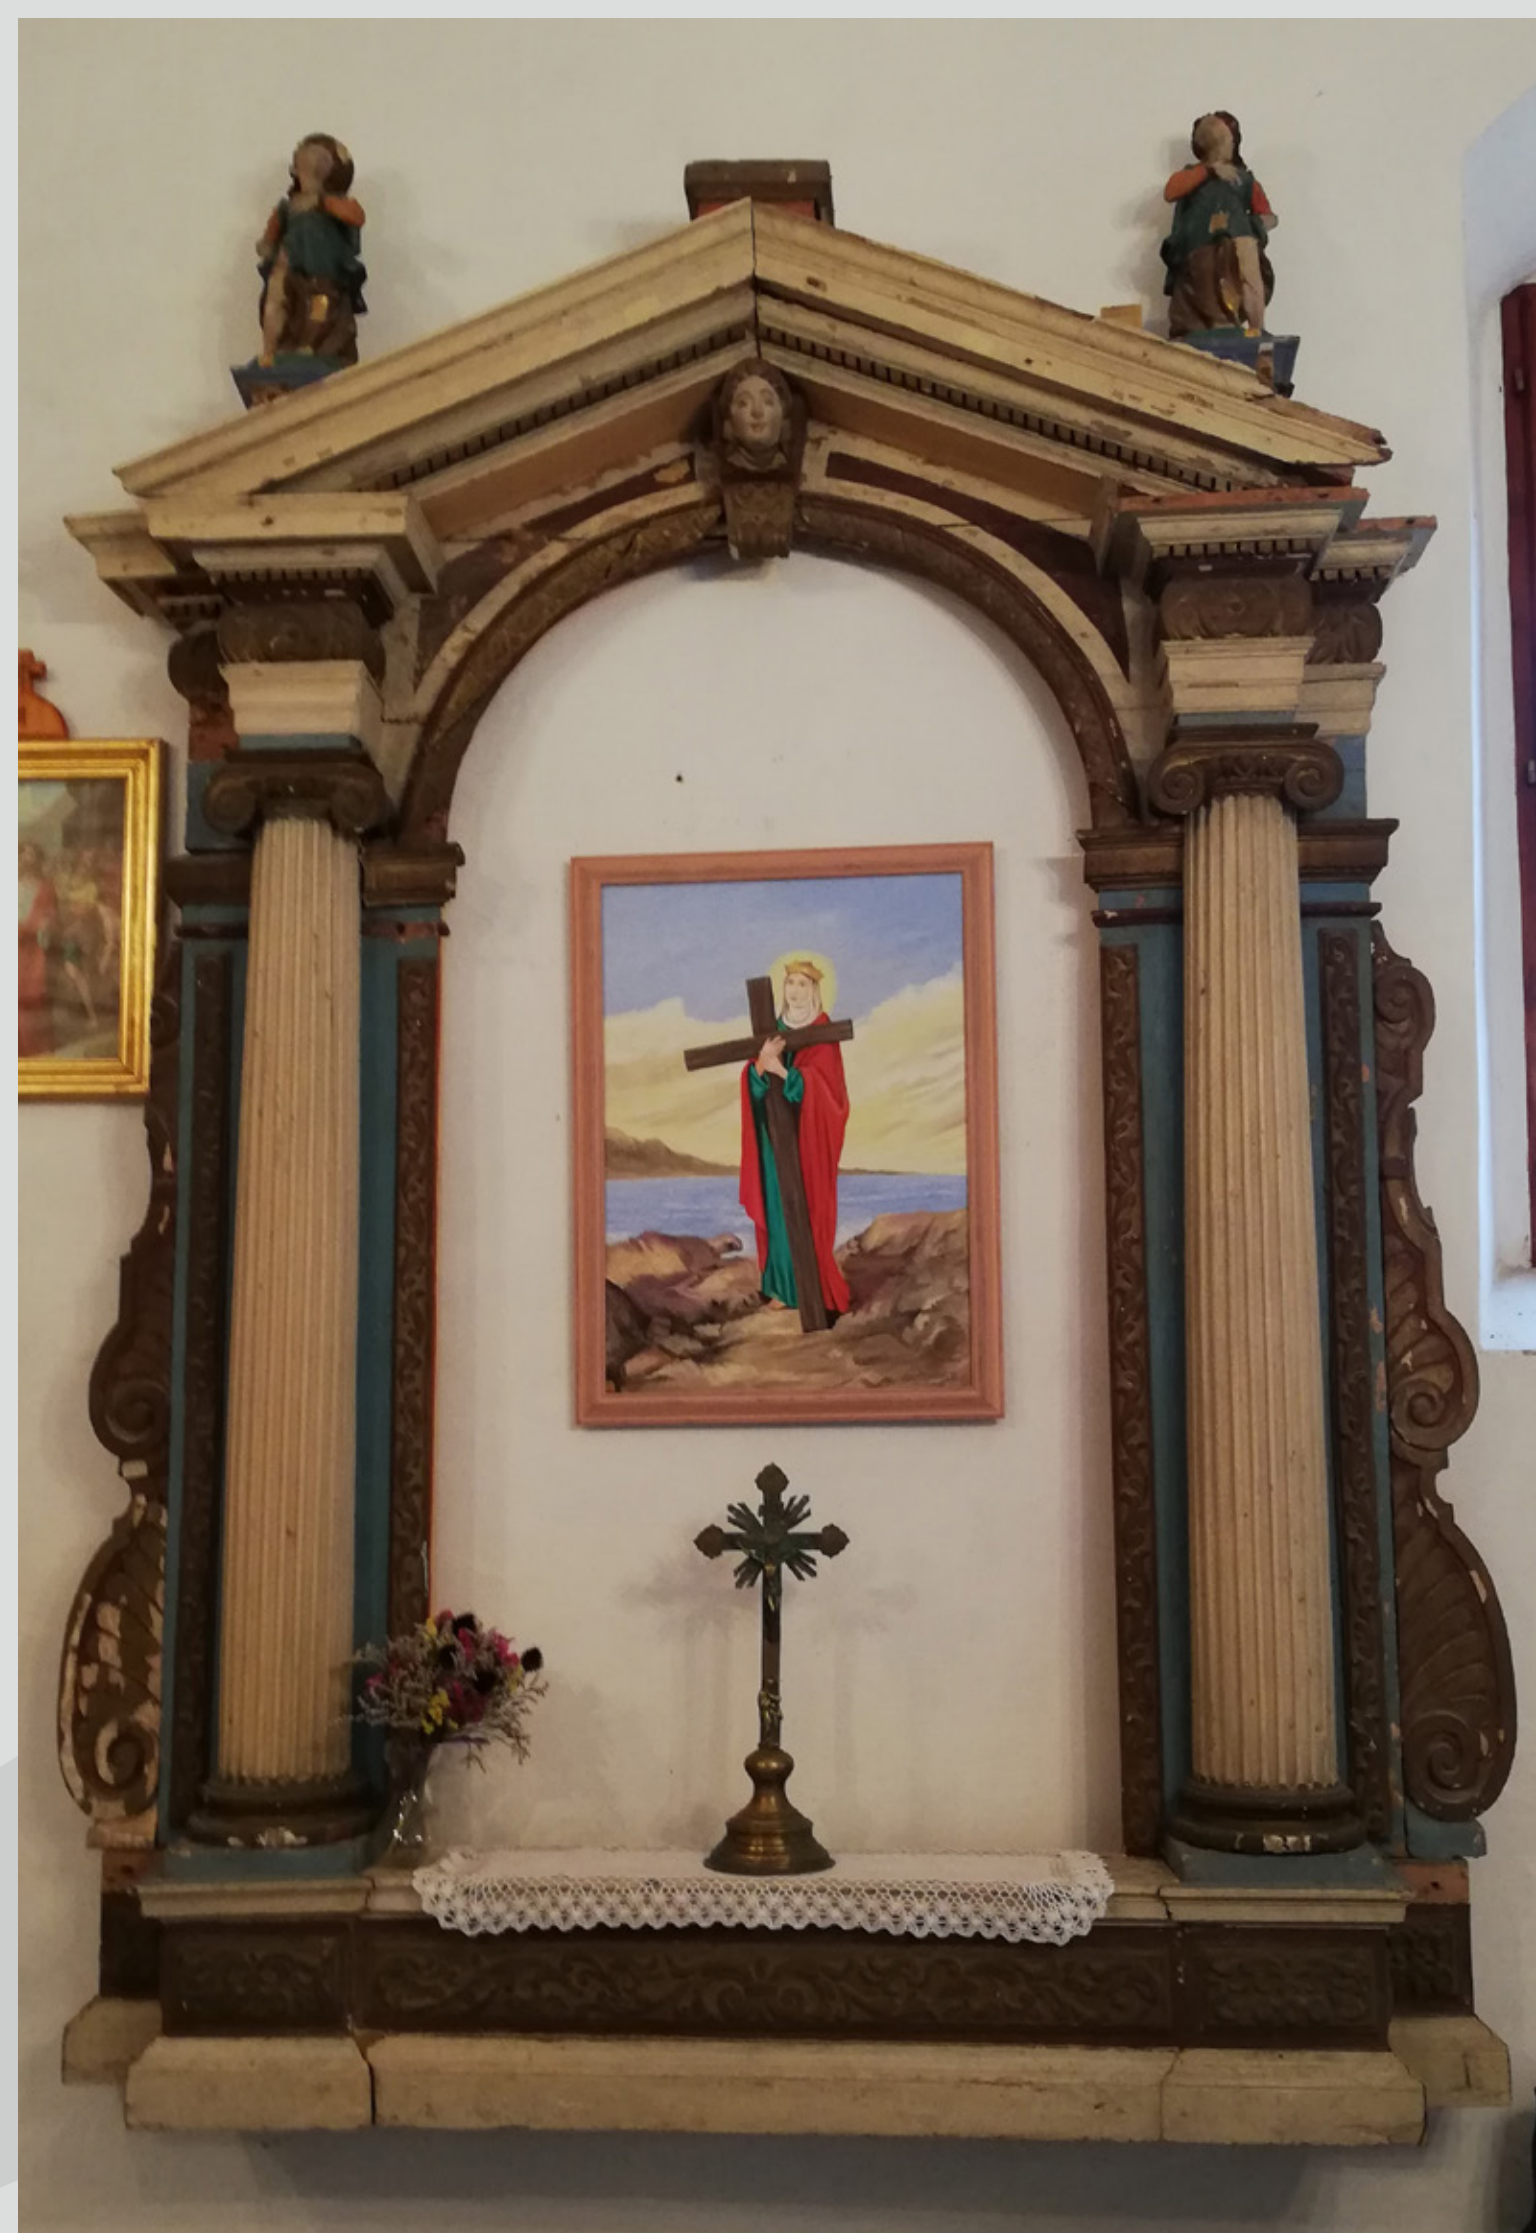
Slika 1: Oltar pred posegom.

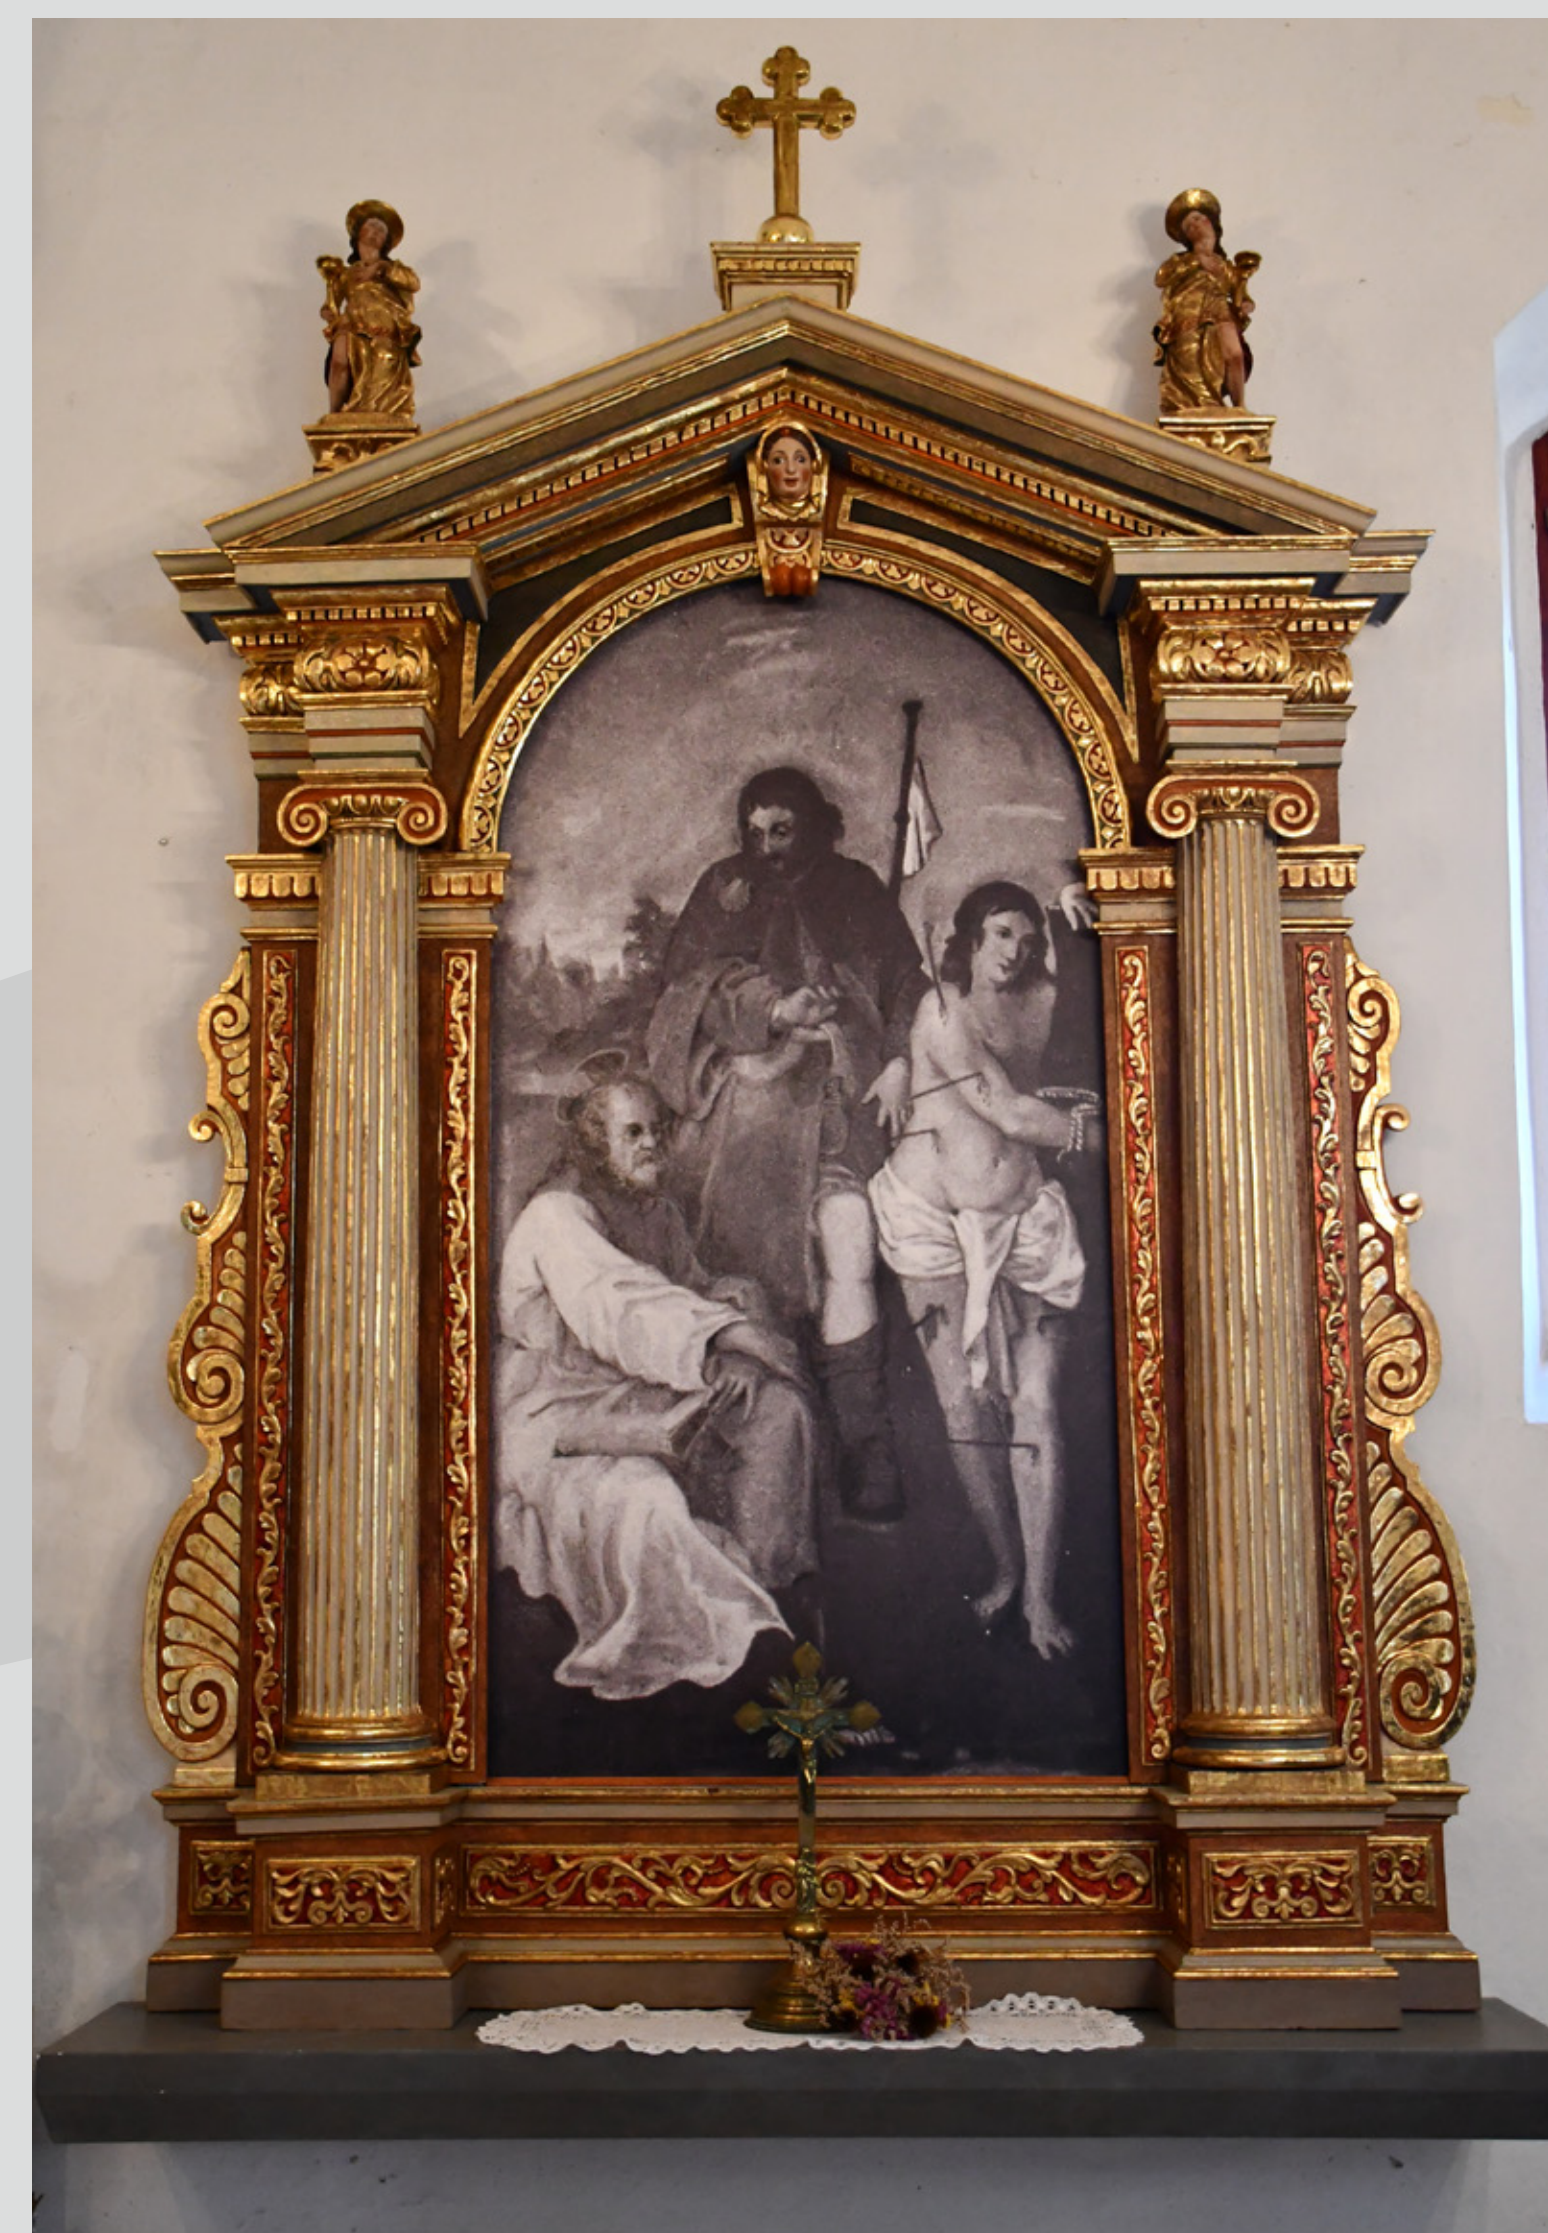
Slika 2: Oltar po končanem konservatorsko-restavratorskem posegu.

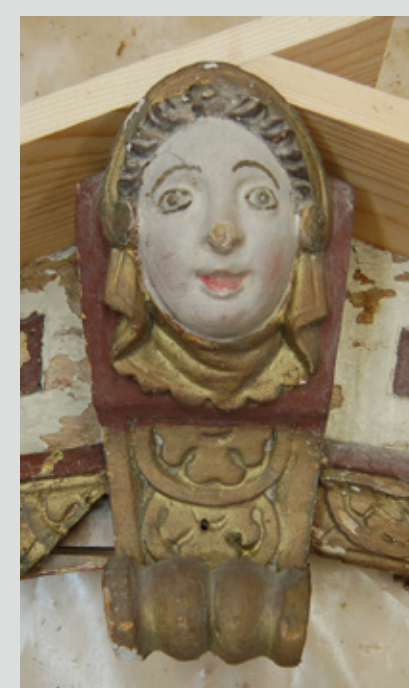
Slika 4: Detajl stanja pred posegom.

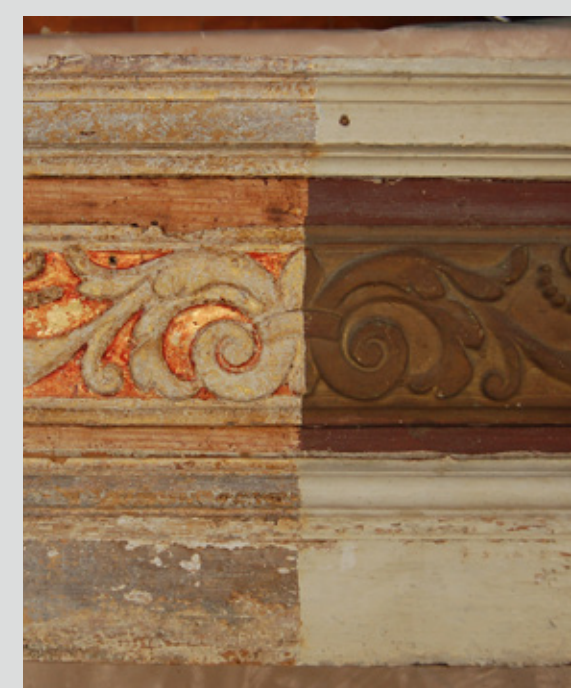
Slika 5: Detajl spodnje predele, med postopkom odstranjevanja preslikav.

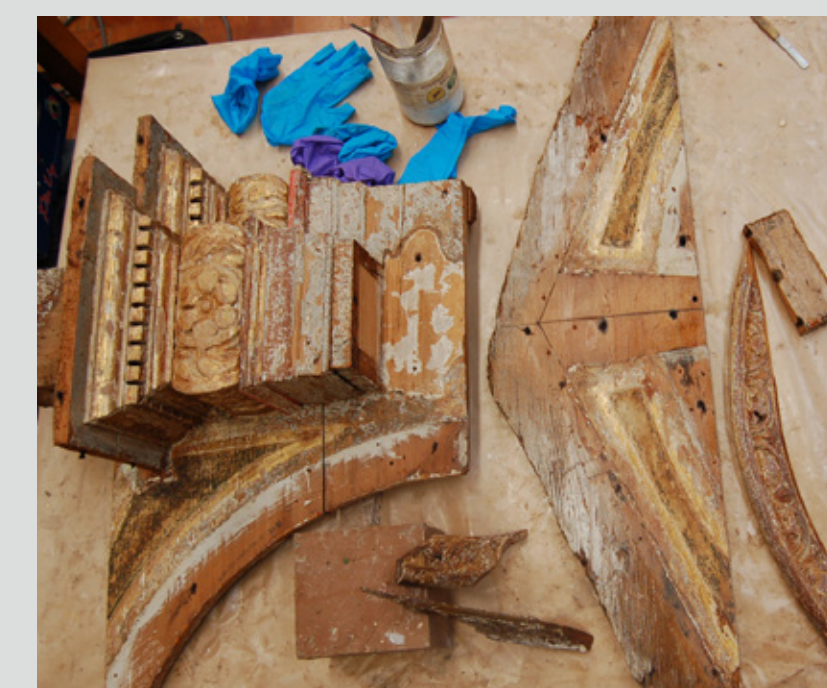
Slika 6: Čiščenje in utrjevanje posameznih kosov.

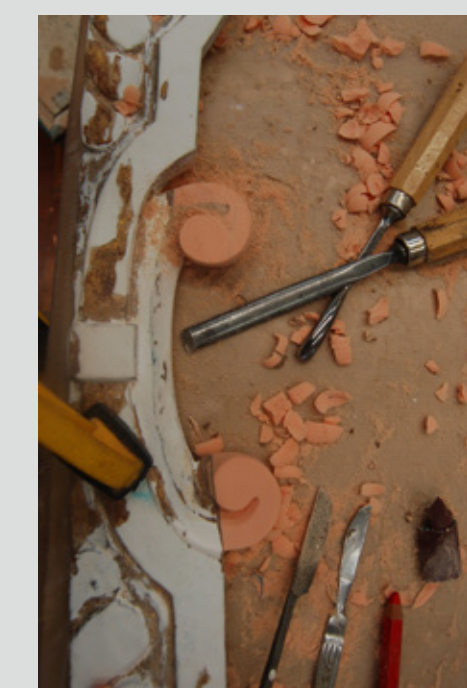
Slika 7: Dopolnjevanje manjkajočih delov nosilca.

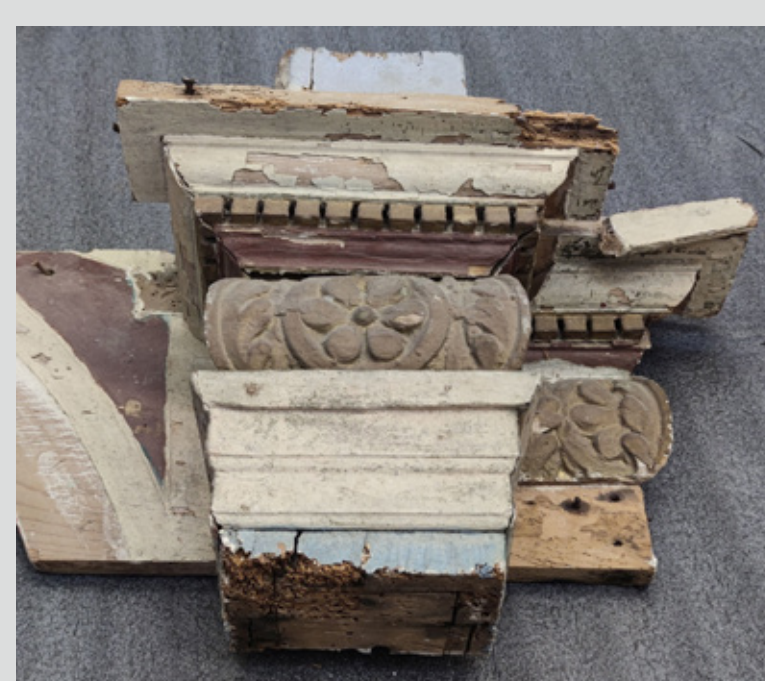
1. stanje pred posegom

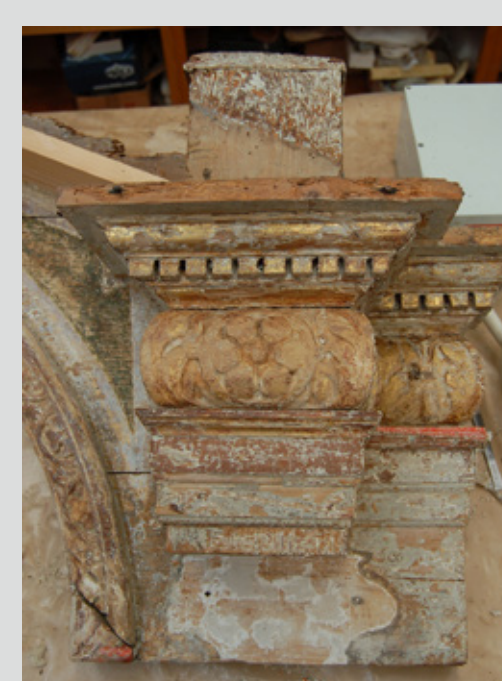
2. površina po odstranitvi preslikav ter utrjevanju

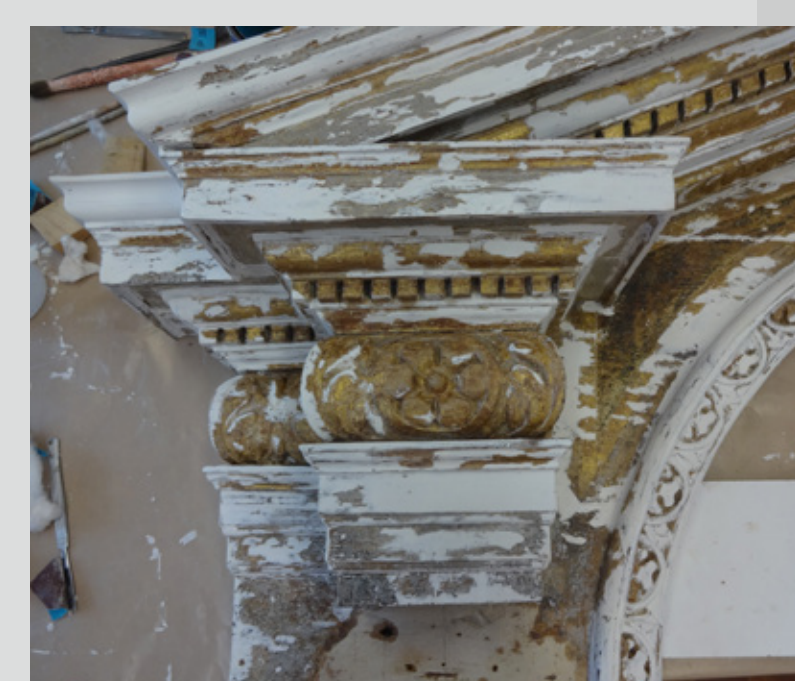
3. po dopolnjevanju manjkajočih letvic ter grundiranju

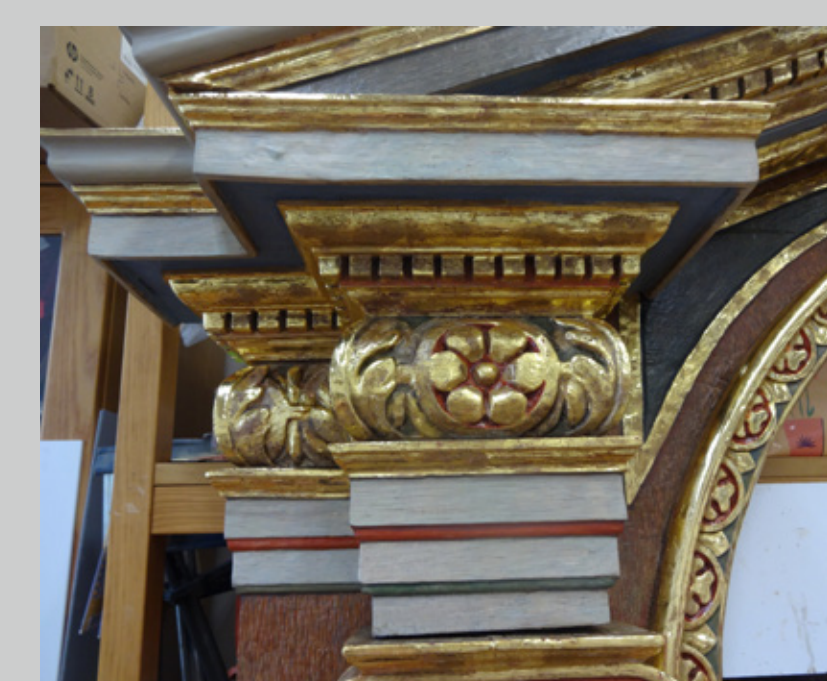
4. po posegu

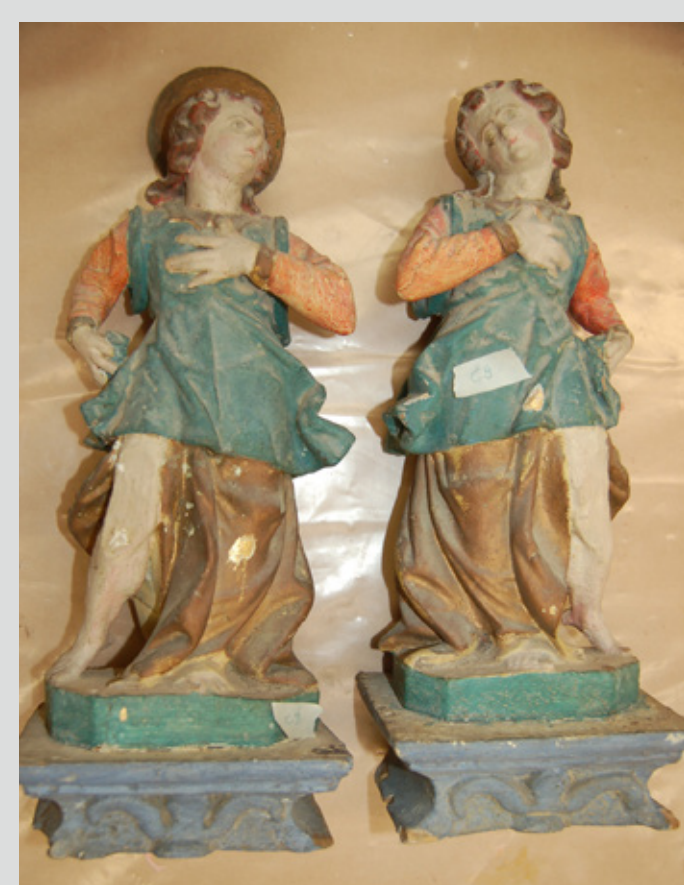
Slika 12: Manjša kipa svečenoscev pred posegom.

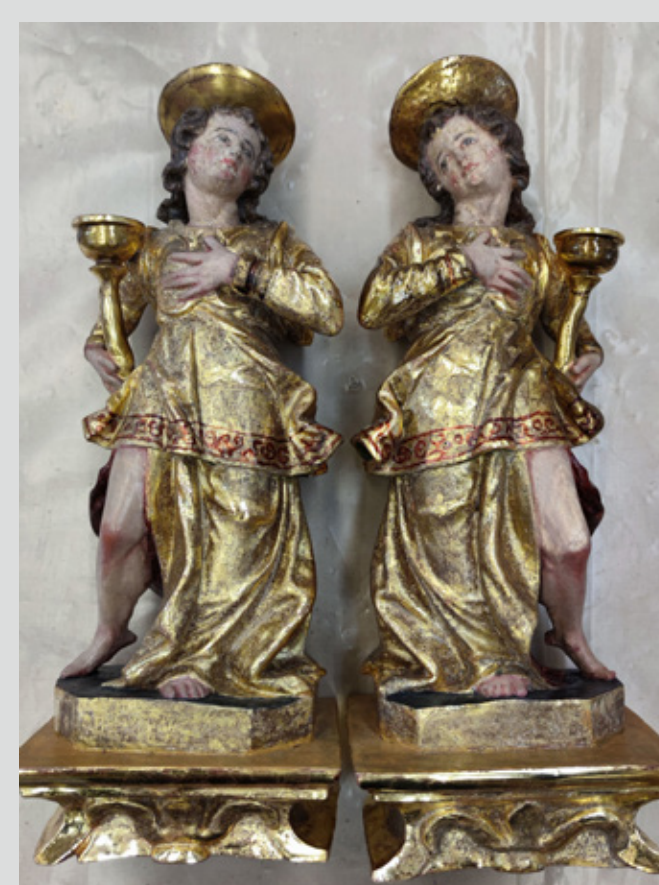
Slika 13: Kipa po postopku dopolnjevanja pozlate. Pri sondiranju slikovnih plasti je bila odkrita dobro ohranjena pozlata ter z rdečo lazuro naslikani rastlinski vzorci.

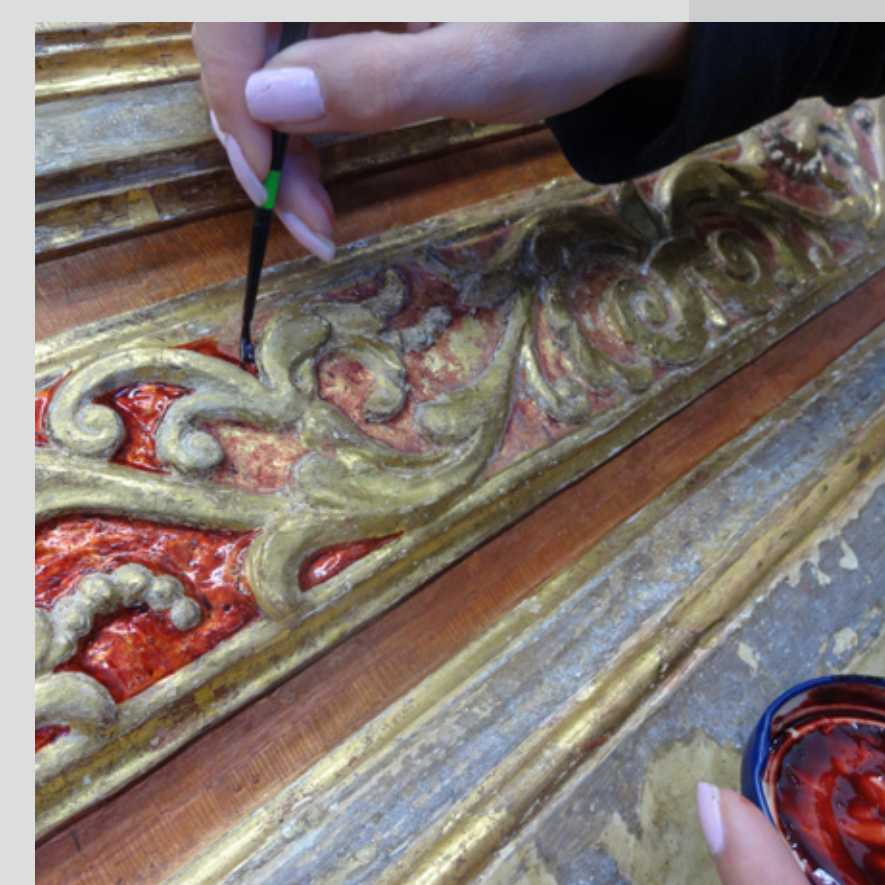
Slika 14: Regeneracija rdeče lazure.

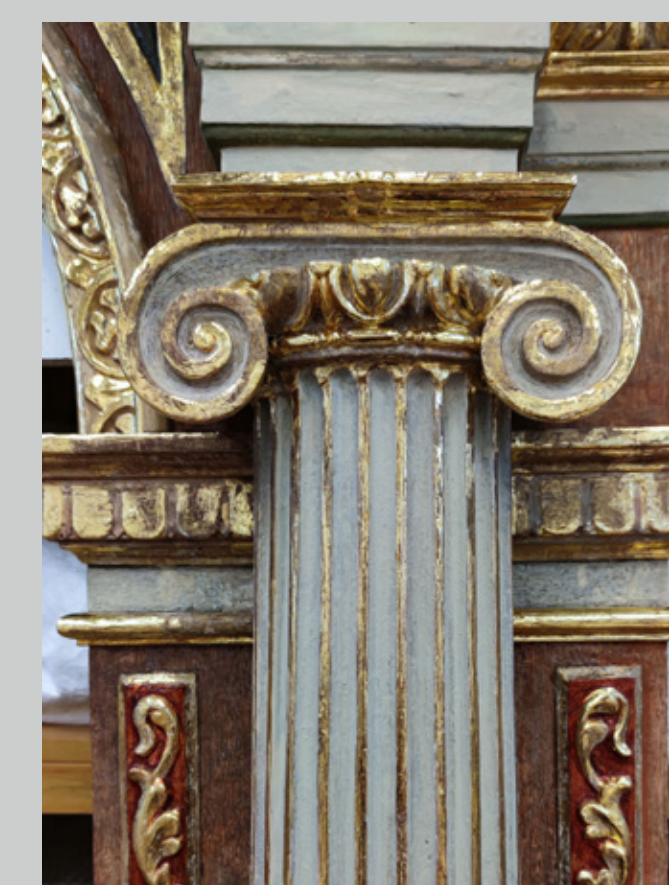
Slika 15: Detajl po posegu.
