TRADICIJSKE ŠKRINJE

zaštita i
konzervatorsko-restaurtorski
radovi

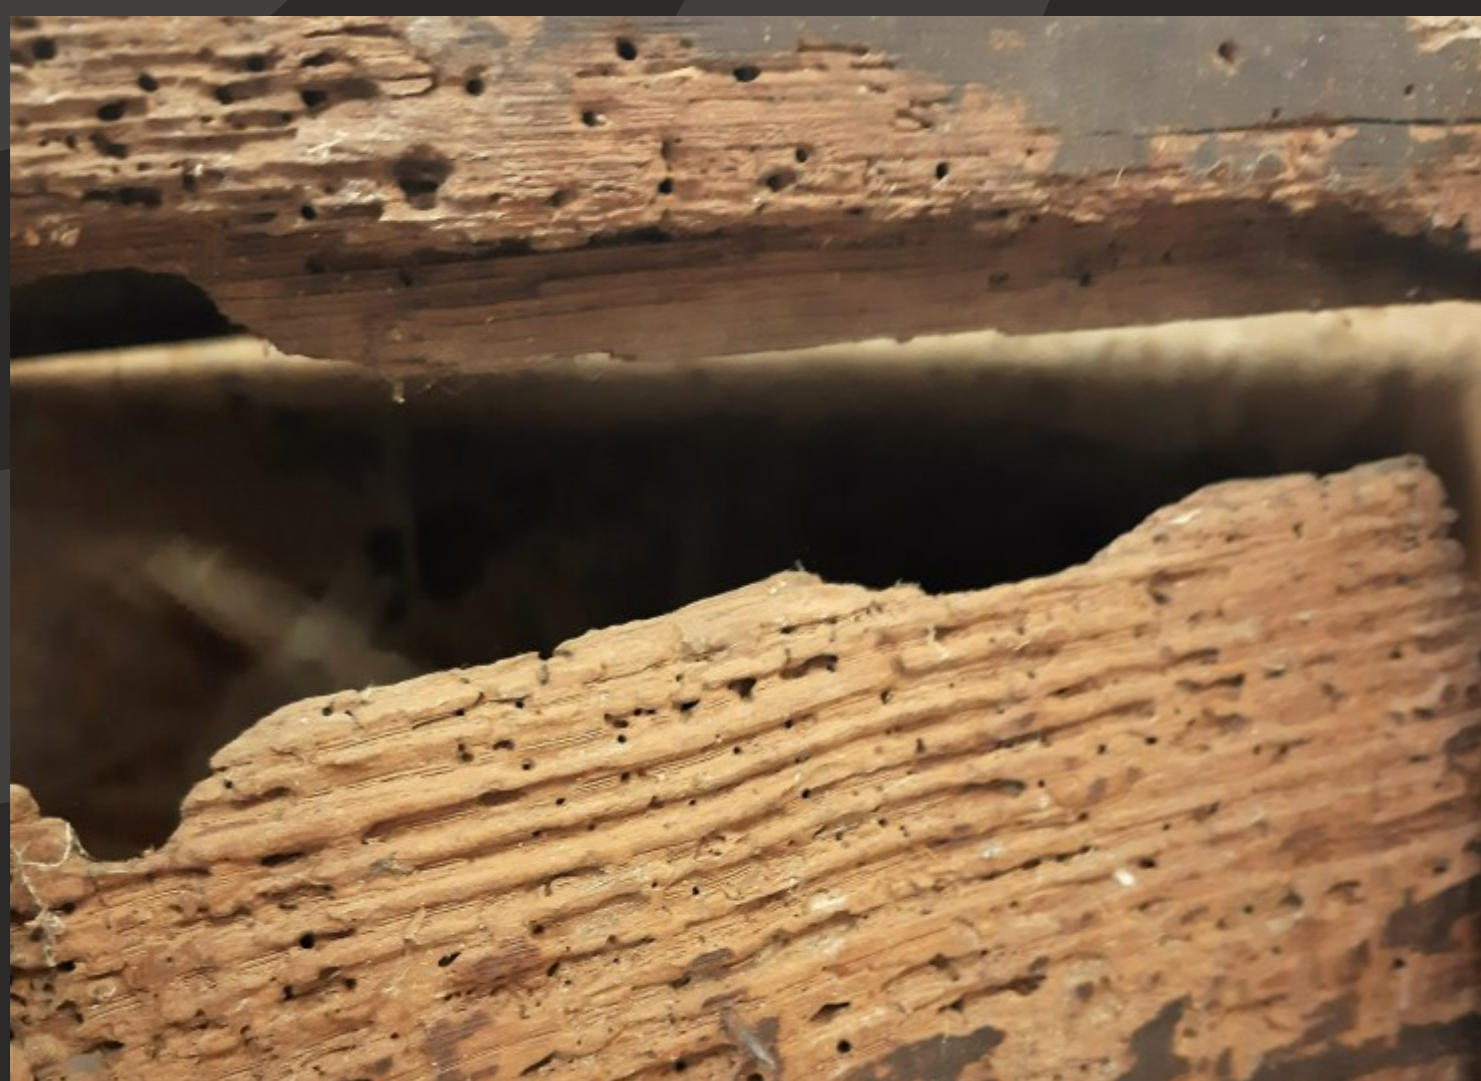
Tijekom pregleda škrinja utvrđeno je kako stanje predmeta ovisi o više faktora kao što su: starost, vrijeme izrade, učestalost korištenja, uvjeti skladištenja i vrsta drva. Primijećeno je relativno stabilno površinsko stanje, ali s vidljivim mehaničkim oštećenjima, posebno u kutnim i rubnim dijelovima, kao i mikrobiološki uzročnici raspadanja, odnosno crvotočina. Značajna dotrajalost posebice je uočljiva u donjoj regiji predmeta - na rubnim dijelovima nogu. Statički je narušena čvrstoća drvenog nosioca koji je u unutrašnjosti dezintegriran rasušenošću i mrežom kanalića crvotočine. Jedan od primjera je škrinja iz Brezovice s kraja 19. st. (E-0632) na kojoj je zbog značajnog propadanja unutarnjih dasaka, a u dogovoru s odgovornom kustosicom, napravljena potpuna rekonstrukcija podnog dijela sanduka.

Dezinsekcija je izvršena fumigacijom tijekom koje su škrinje bile pet dana izložene djelovanju fumiganta, a zatim su dobro prozračene prije

nastavka radova. Konsolidacija je obavljena injektiranjem 7 %-tne otopine *Paraloida B 72*, ovisno o stupnju degradacije i gubitku strukture. Utvrđeno je da su hrastovi dijelovi manje oštećeni od dijelova izrađenih od mekšeg drva, poput jelinog, koji su pokazali veću dotrajalost i gubitak strukture. Stolarska konsolidacija škrinja uključivala je ponovno spajanje odvojenih dijelova i učvršćivanje spojeva zečjim tutkalom. Rekonstrukcija je provedena na predmetima kod kojih je statički narušena čvrstoća drvenog nosioca te je izvršena zamjena oštećenog dijela ili nadopuna nedostajućih dijelova. Rupice od insekata također su popunjene pigmentiranim *Akrilinom*. Nakon brušenja novih drvenih i kitanih dijelova pristupilo se retuširanju. Korištena je akrilna boja koja nema sjaj kako bi se postigla boja koja odgovara izvornoj boji drva. Završna obrada površine provedena je parafinskim uljem, a kao završni sloj odabran je pčelinji vosak.
