# Ivan Grohar, *Emavs*, 1894, olje na platnu – MAR RES OLJNA SLIKA?

Slika *Emavs* je 27-letni Ivan Grohar naslikal za kapelico pred župnijsko cerkvijo sv. Nikolaja v rojstni Sorici, kamor se je bil vrnil čez poletje med študijskima letoma na graški risarski šoli. Sliki na platnu je bila pripisana oljna tehnika.

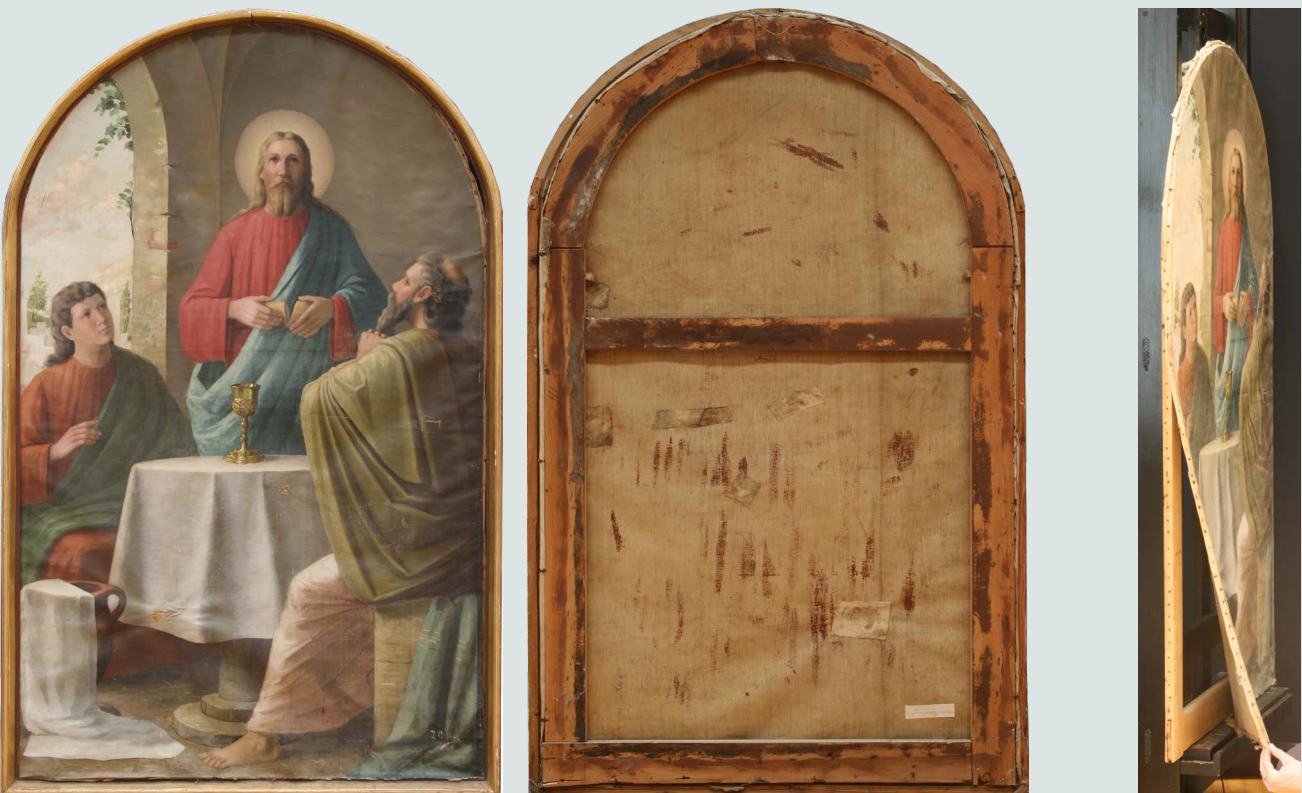
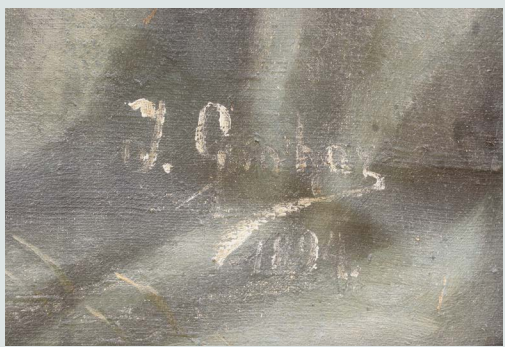
Stanje slike leta 2011: Poškodovano platno preplejeno s platnenimi zaplatami. Poškodbe slikovnih slojev, ki sovpadajo s poškodbami platna, niso oskrbljene. Spodnja polovica slike zaradi korozije žebeljev in preperelega platna ni pritrjena na podokvir. Spodnji rob slike močno preperel, pretrgan in zmečkan. Slika ob robu lokalno nagubana zaradi pritrditve in z zaplato sanirane poškodbe v spodnjem delu, kjer je pritrjenost slike na podokvir popustila. Spodnja letev podokvira povsem uničena zaradi stare okužbe s terciarnimi lesnimi insekti. Lok okrasnega okvira se ne prilaga ločnemu zaključku slike. Na licu slike prisotni starejši grafiti - podpisi.

Stanje slike leta 2024: Nespremenjeno od popisa stanja opravljenega v letu 2011.

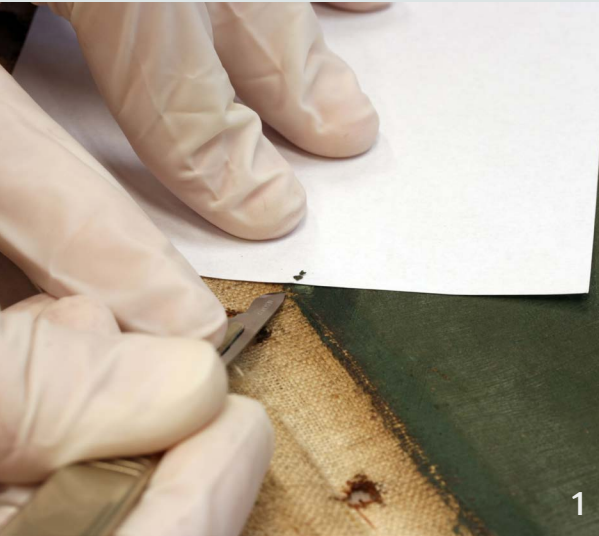
Slika 1: Odvzem vzorca slikovnih plasti.

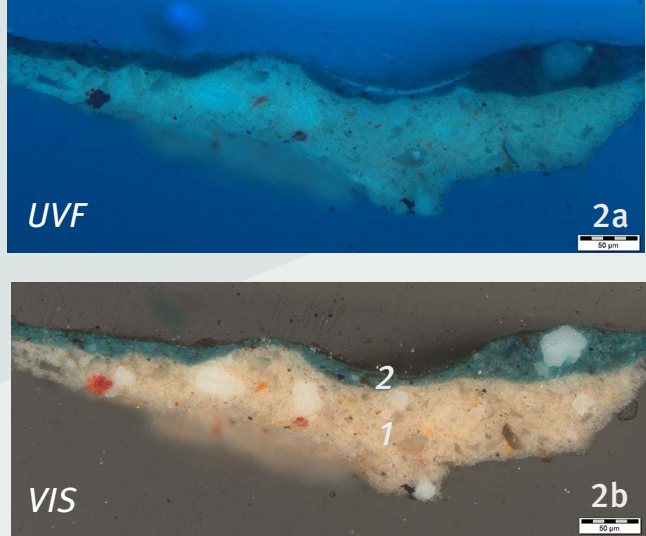
Slika 2a-b: Mikroskopski posnetek prečnega prereza vzorca slikovnih plasti: podloge (1) in barvnega nanosa (2).

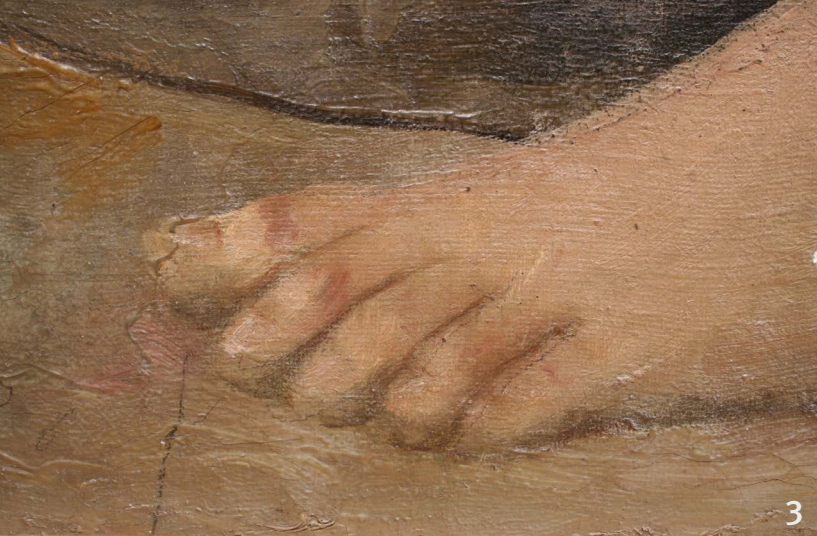
Slika 3: Podrisba prstov stopala je vidna, ker so tanki barvni nanosi z leti postali delno prosojni zaradi degradacije barv.

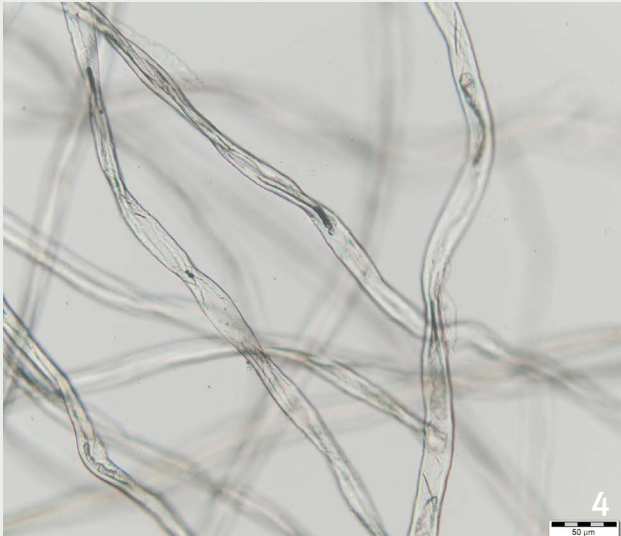
Slika 4: Mikroskopski posnetek vlaken, odvzetih iz niti platna slike.
