## S SPOŠTOVANJEM DO PRETEKLOSTI

### OLTAR SV. PETRA IZ KAPELE NA BLEJSKEM GRADU

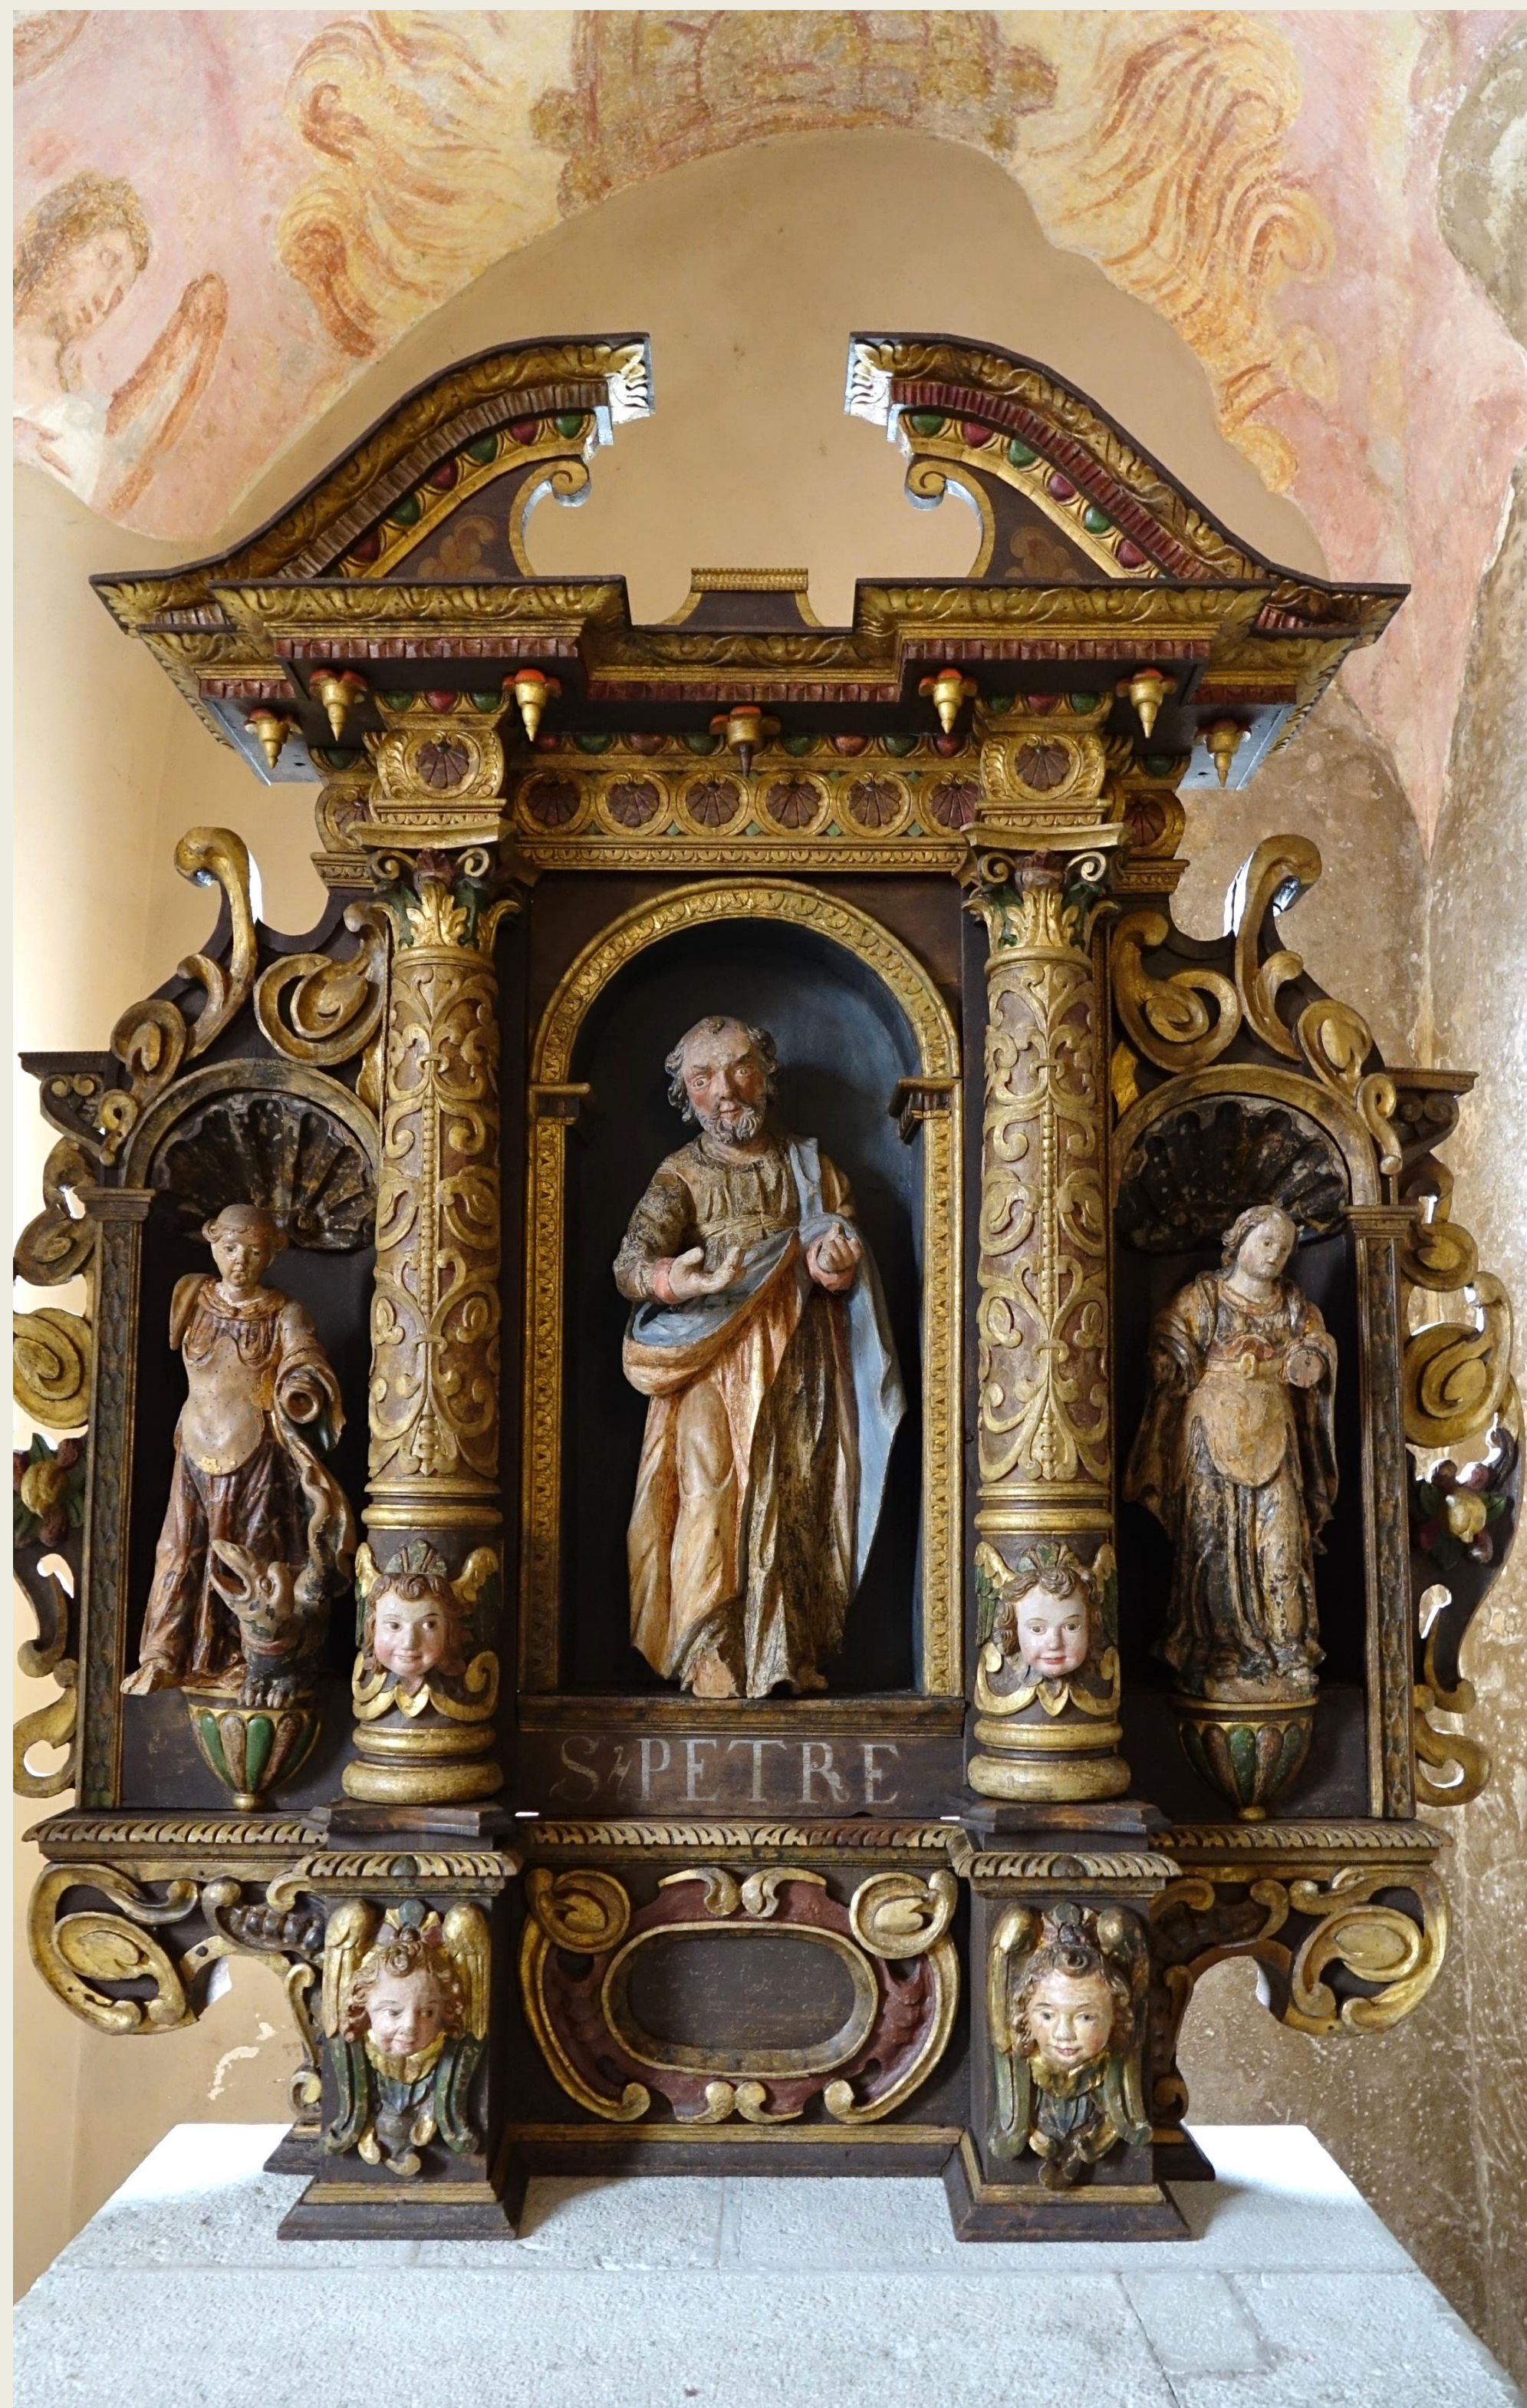
Oltar po konservatorsko-restavratorskih posegih

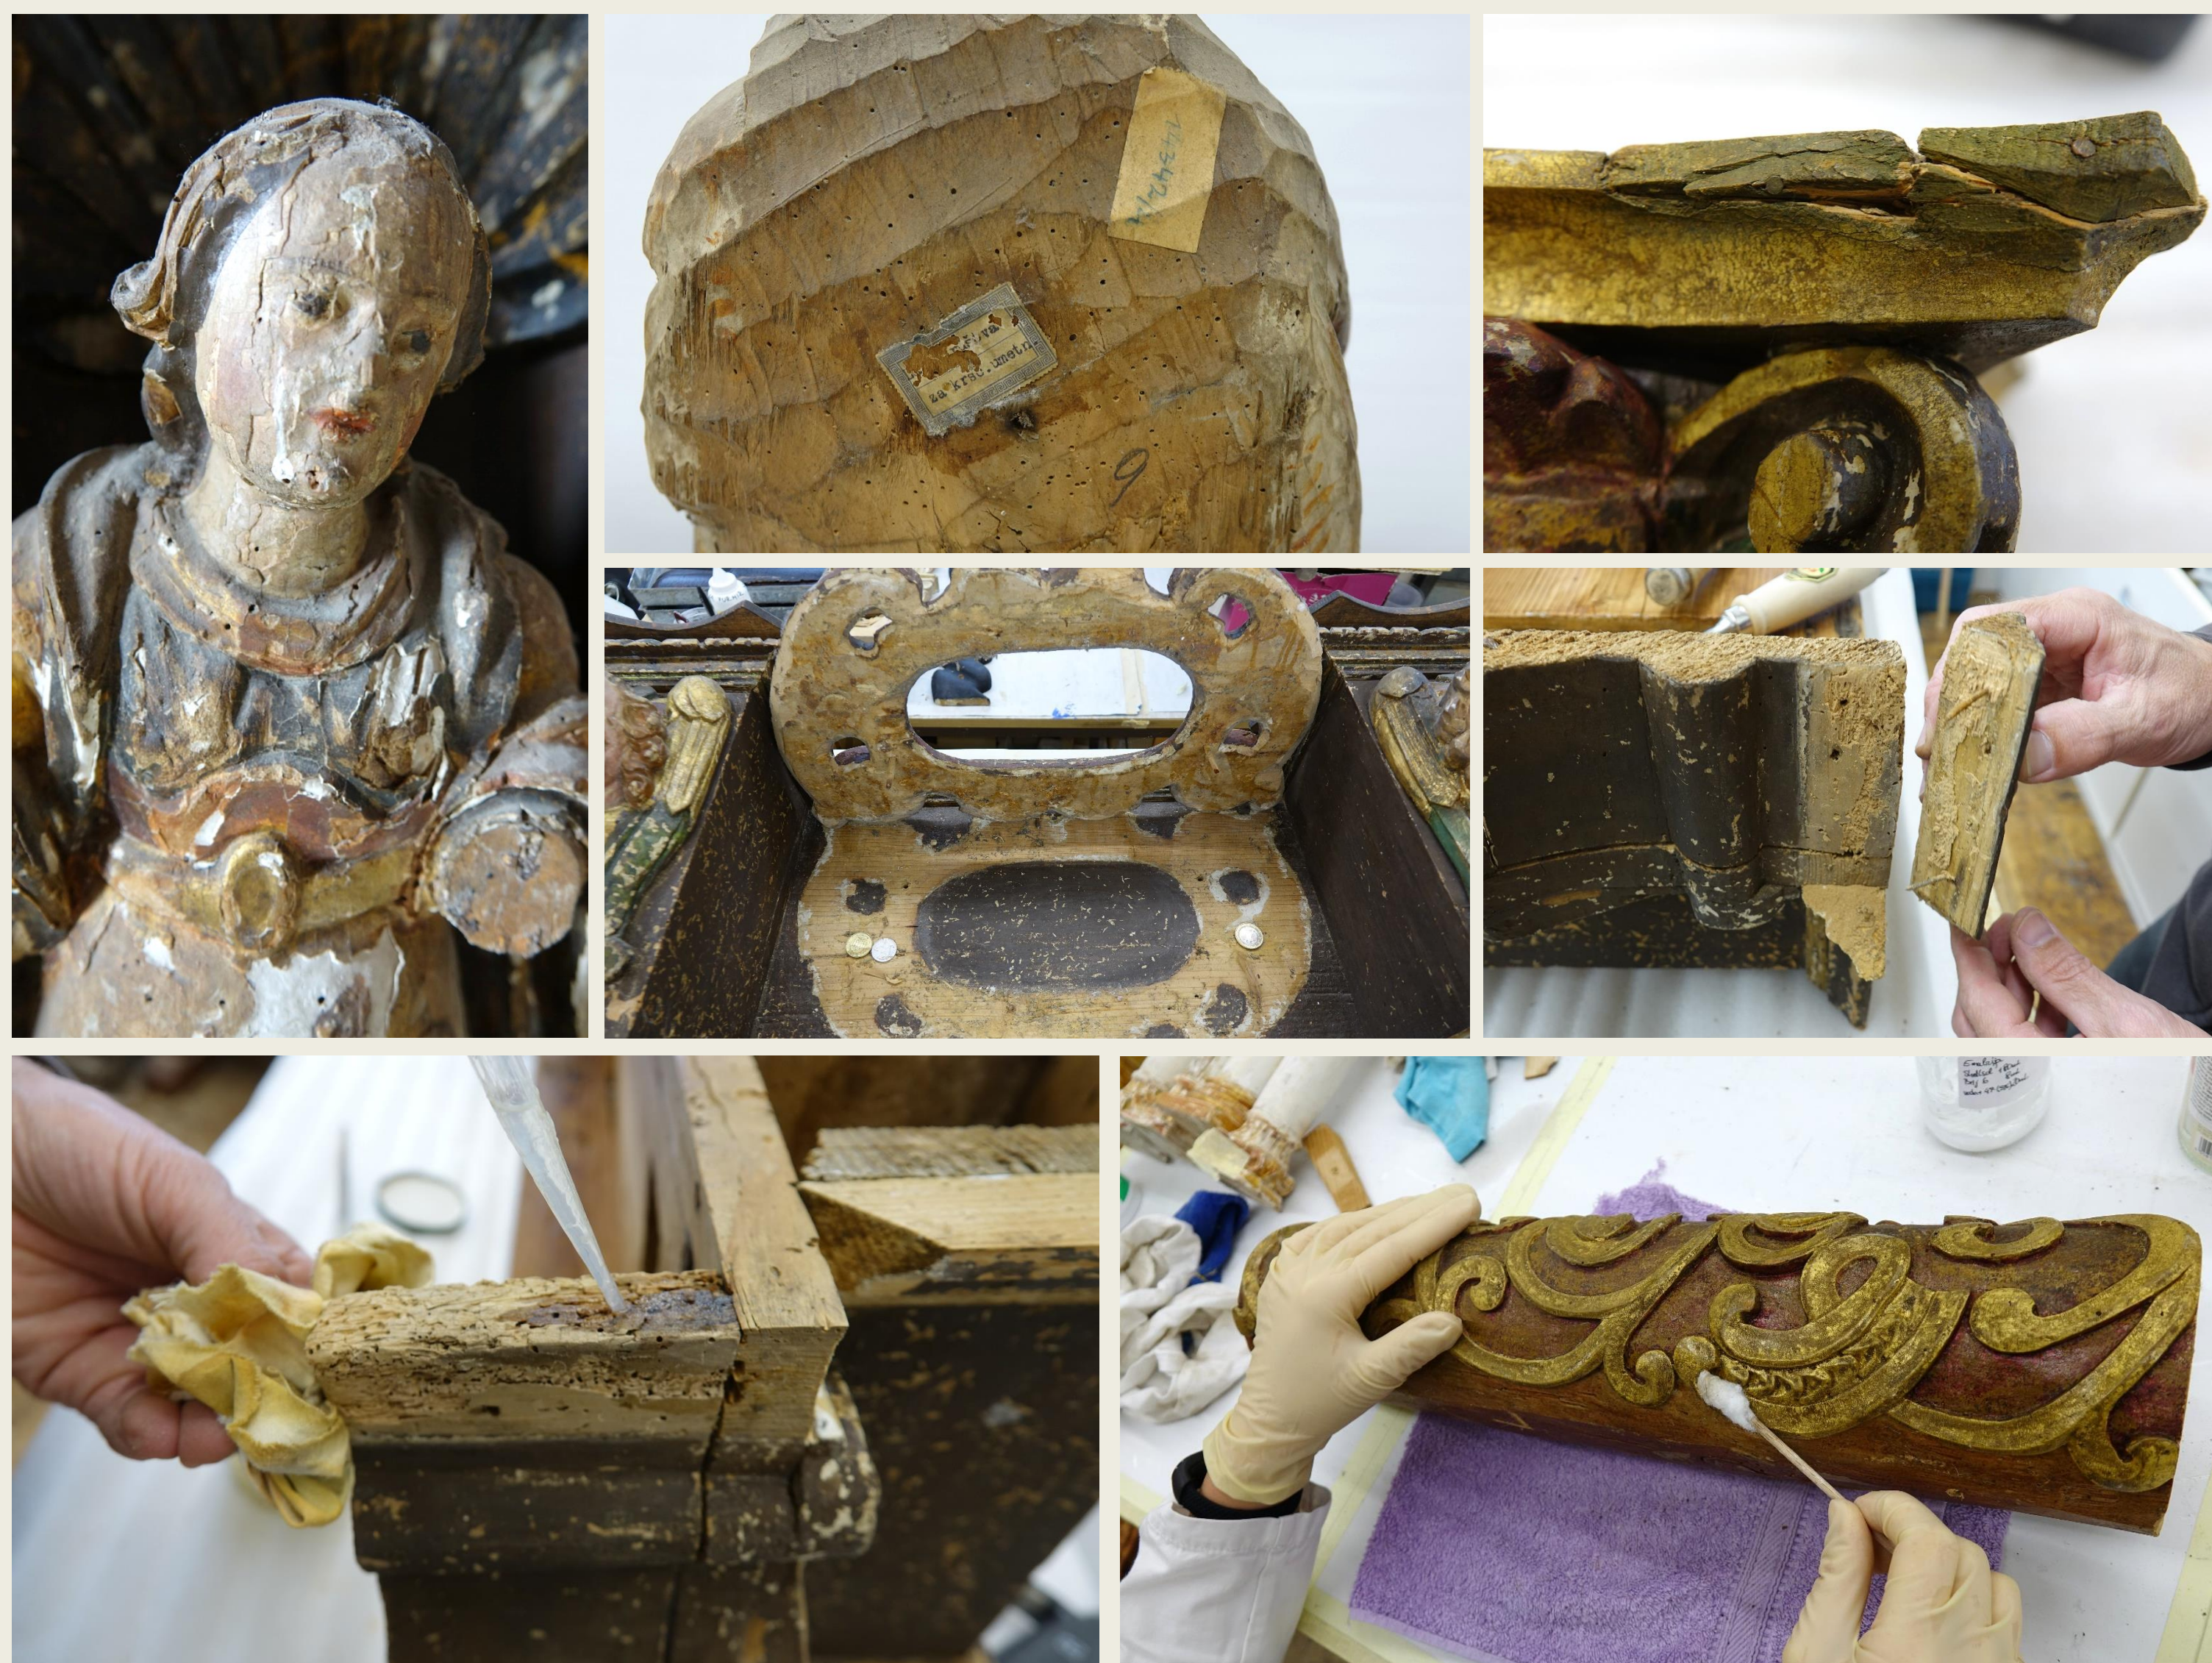
Oltar pred in med konservatorsko-restavratorskimi posegi

Po odstranitvi površinskih nečistoč z oltarja smo sekundarno bronzo na pozlati odstranili z mešanico topil (amonijak, aceton), pozlato pa nato očistili z emulzijo za čiščenje pozlate.

Leseni nosilec oltarja smo sanirali le na najbolj problematičnih mestih. Odstranili smo moteče sekundarne korodirane kovinske tujke. Večje manjkajoče dele lesenega nosilca na sami arhitekturi oltarja smo zapolnili z lesenimi vstavki istovrstnega lesa, manjše pa z dvokomponentnim epoksidnim kitom. Oslabele spoje smo očistili in ponovno spojili z mozničenjem in/ali lepljenjem ter zapolnjevanjem vrzeli.

Poškodbe na polikromaciji oltarja smo utrjevali z akrilno disperzijo za utrjevanje. Po sušenju smo utrjevalec termično aktivirali z grelno lopatico in tako na leseni nosilec ponovno zatisnili dvignjene dele slikovnih slojev. Na polikromaciji so bile prisotne Podolgovate poškodbe na polikromaciji so povzročili obiskovalci z metanjem kovancev v oltar, čemur priča kar zajetna pest kovancev, ki smo jih našli med demontažo oltarja na skritih kotičkih. Z delnim retuširanjem polikromacije z lazurnimi barvami v nevtralnih tonih so se poškodbe skrile v ozadje in postale manj moteče za gledalca, od blizu pa so še vedno vidne kot sled minulega časa.
