KONSERVIRANJE-RESTAVRIRANJE MOZAIKA BITKA NA KRŠKEM POLJU V KOSTANJEVICI NA KRKI

Sodoben mozaik *Bitka na Krškem polju* monumentalne dimenzije (8 x 23 m) je umeščen na steno na severnem delu fasade OŠ Jožeta Gorjupa v Kostanjevici na Krki. Prikazuje hrvaško-slovenski kmečki upor l. 1573, pod njim je napis z verzi Alojza Gradnika. Avtorja mozaika sta Ivan Seljak Čopič, ki je skico na papirju (70 x 195 cm) izdelal l. 1981 v tehniki barvnih flomastrov in italijanski mojster mozaika Alfio Tambosso-Ultra. Nameščen je bil l. 1982. Površina mozaika zavzema 184 m² steklenih mozaičnih ploščic – tessere industrijske proizvodnje (Bisazza), velikosti 2x2 cm. Na predelih motiva in napisa gre za barvne in ročno lomljene tessere, ozadje pa je enotne bele barve.

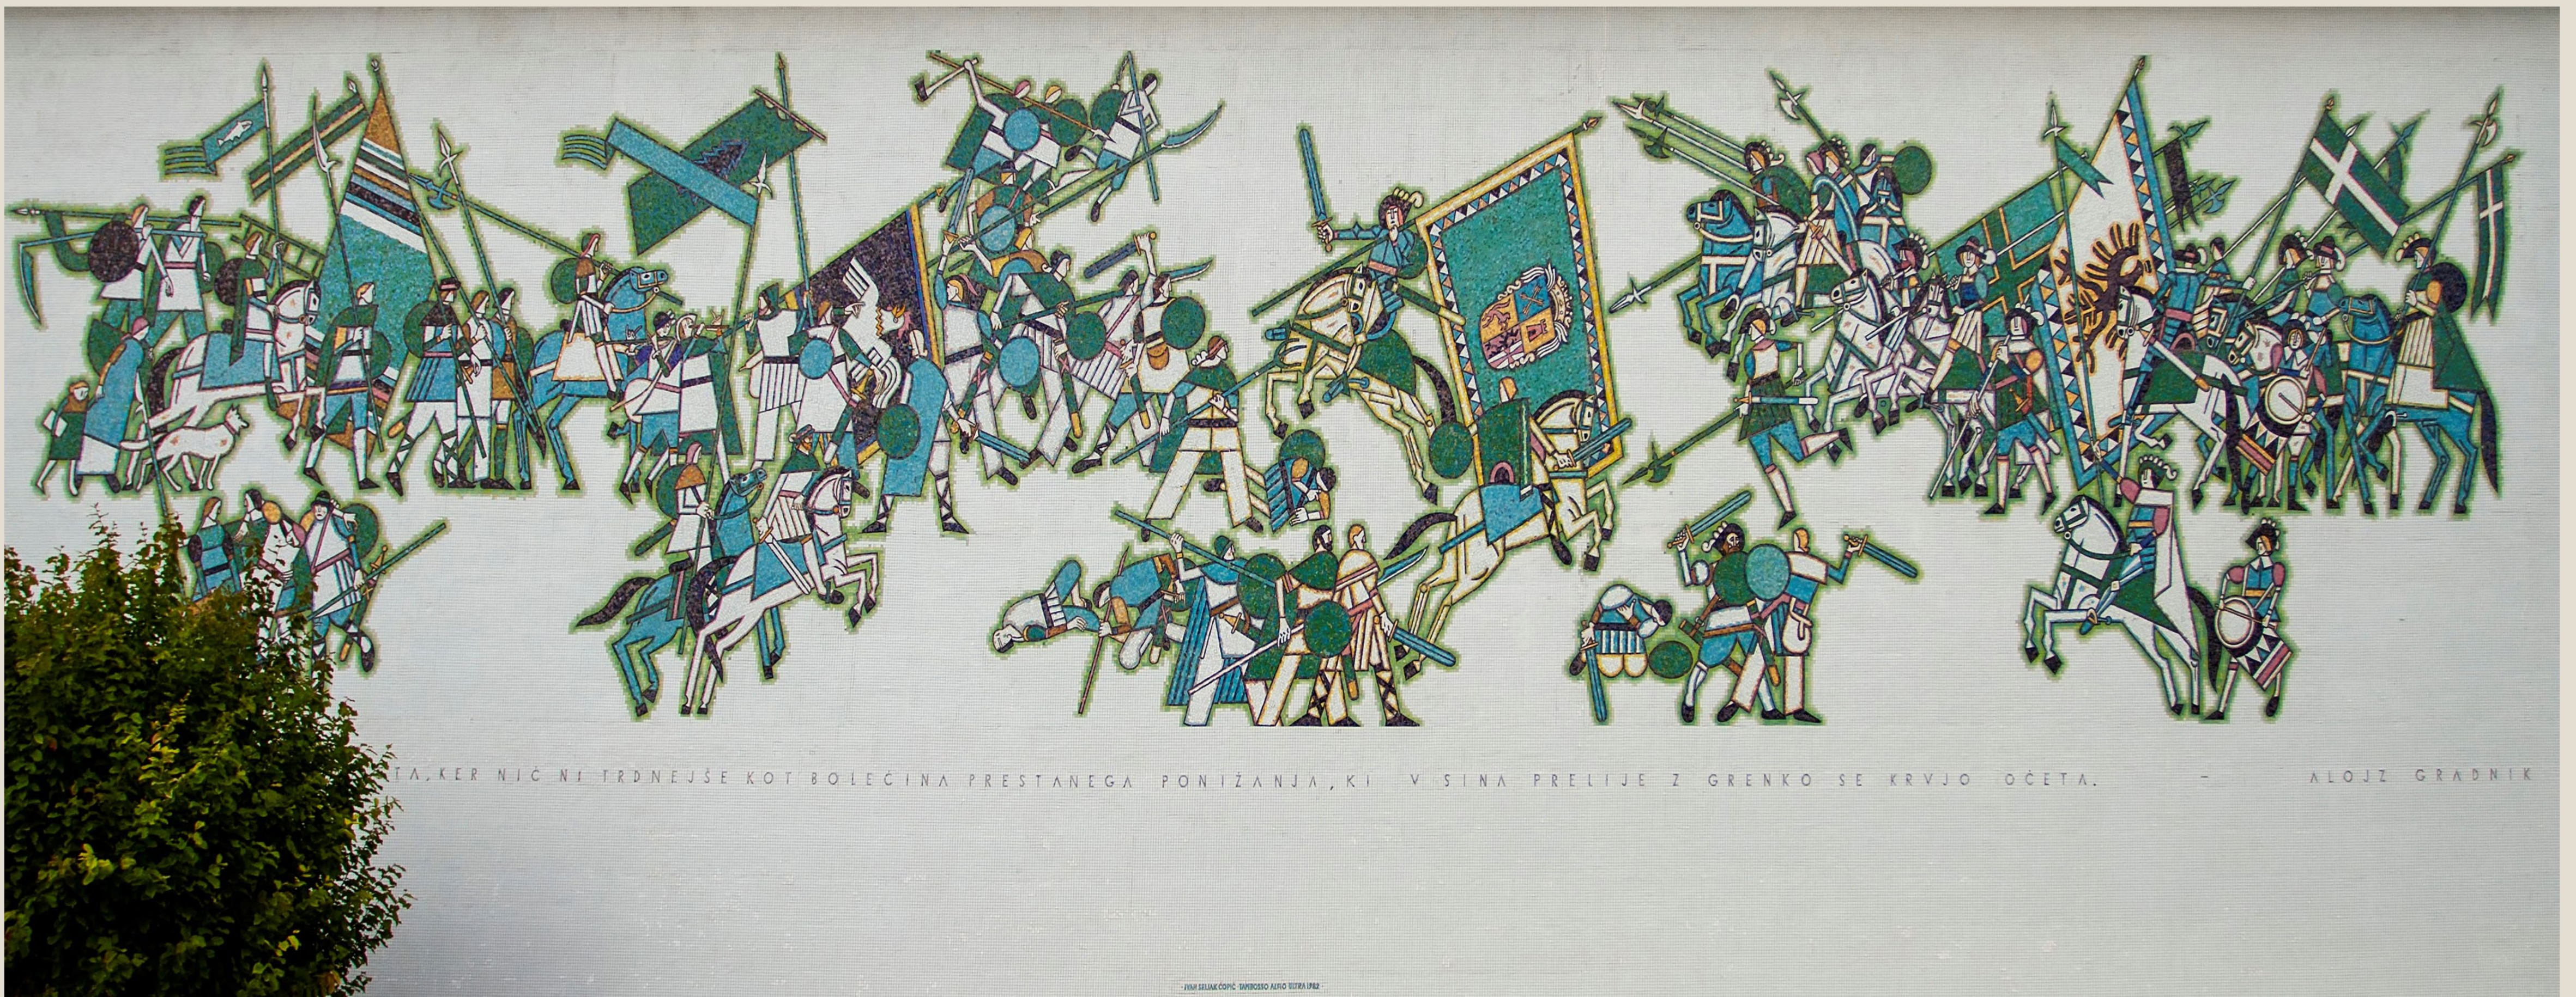
Slika 1: Mozaik po posegu.

Na mozaiku smo izvedli konservatorsko-restavratorske postopke odstranjevanja nečistoč, lokalno utrjevanje in umeščanje tessere na manjkajoča mesta. Apneni omet pod cementnim lepilom, ki se je prašil, je bil utrjen z akrilno disperzijo. Nadomestili smo okoli 2500 manjkajočih, poškodovanih in neprimernih tessere. Okolico, kjer so tessere odpadle ali smo jih odstranili, smo morali pripraviti za dopolnjevanje. Z orodjem smo natančno odklesali ostanke cementnega lepila in pripravili nivo podlage. Nastale so manjše enote geometričnih oblik, velike od 2-18 manjkajočih tessere. Pri umeščanju je bilo vodilo estetska percepcija mozaika. Belo ozadje v spodnjem delu mozaika je bilo dopolnjeno z umeščanjem izmenično svetlejših in temnejših belih tonov v geometrična polja. Barvne tessere so bile usklajene glede na okolico originala. Zgradba mozaika ima širok barvni spekter, kljub temu, da pogled od daleč tega ne razkriva. Ohranjene originalne tessere so bile umeščene v okolico napisa, saj so povsem barvno usklajene z originalom. Drugod so bile vvrzeli umeščene nove steklene tessere istega proizvajalca. V belem odtenku ni bilo mogoče doseči povsem enake barvne vrednosti (sprememba v materialu tekom let), zato minimalno odstopajo od originala.

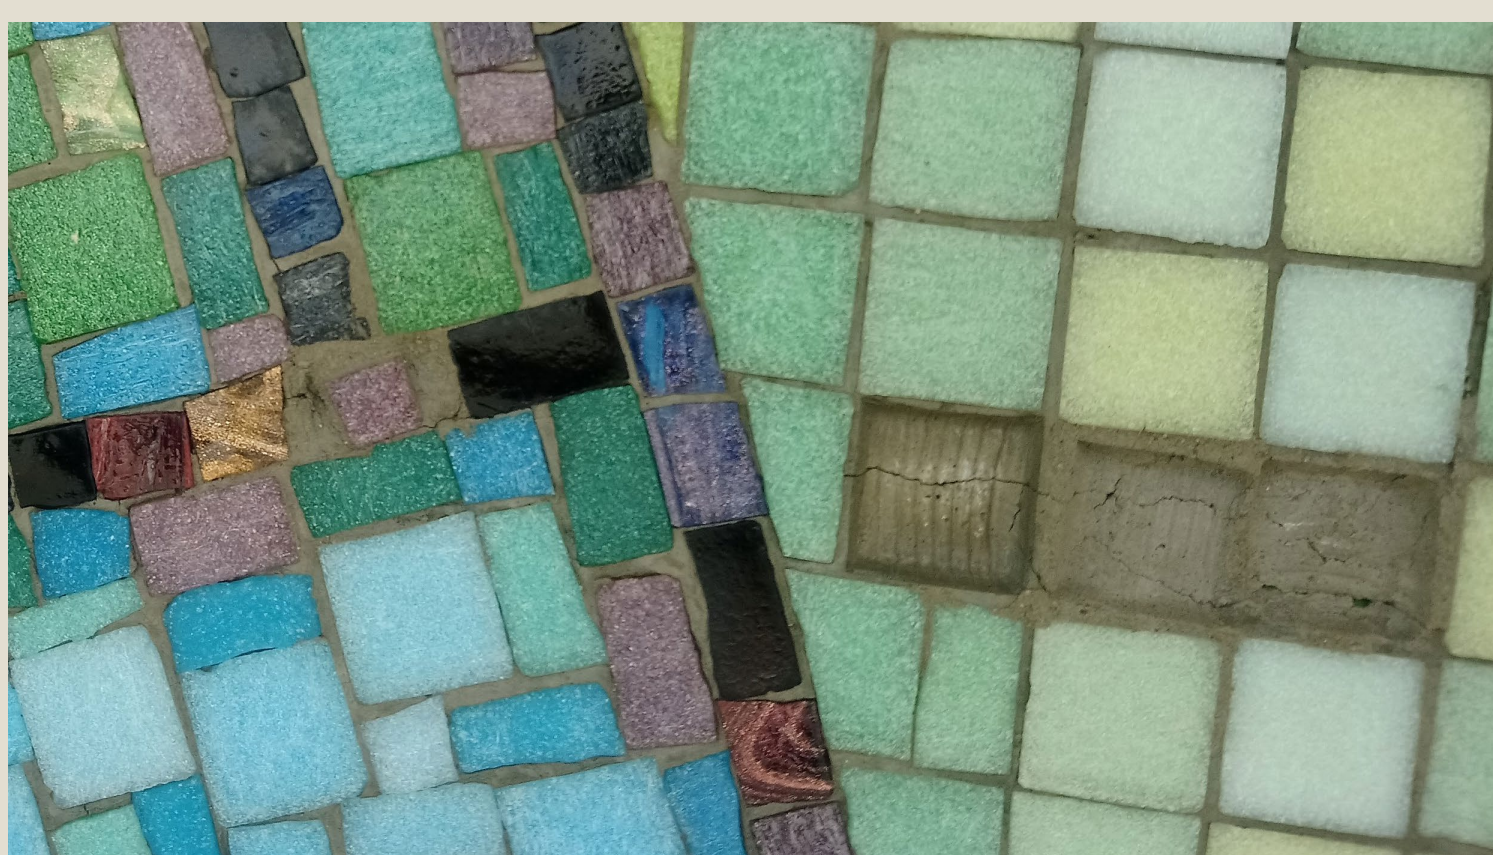
Slika 2: Poškodbe na mozaiku.

Glavna vzroka odpadanja originalnih tessere sta slaba povezanost s cementnim lepilom in mikro razpoke v fugah. Zunanji dejavniki, ki so vplivali na odpadanje, so tresljaji v steni, ki je obenem zunanja stena telovadnice, ter bližina ceste.

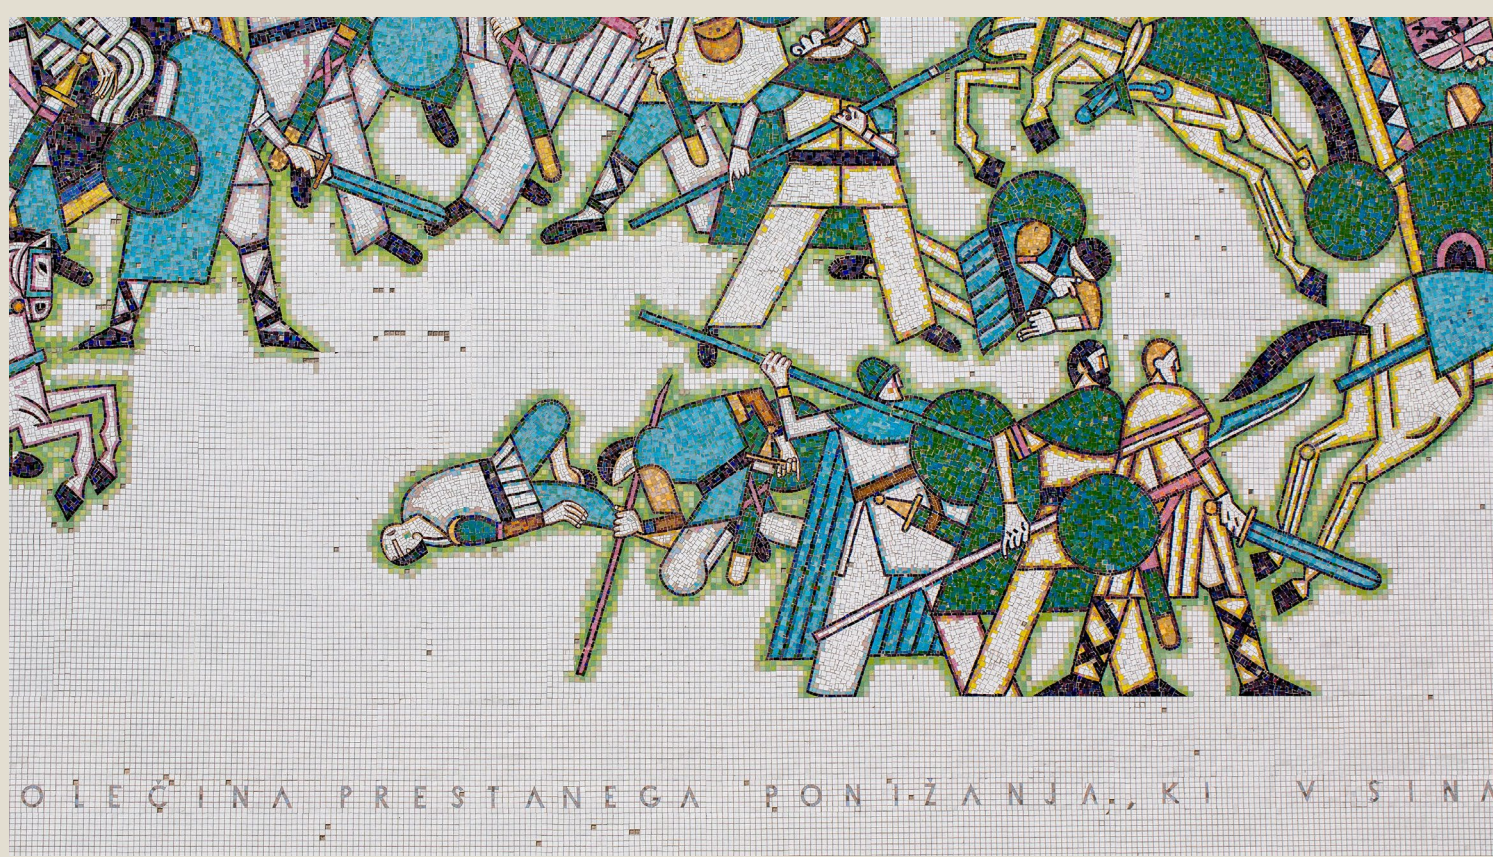
Slika 2: Poškodbe na mozaiku.

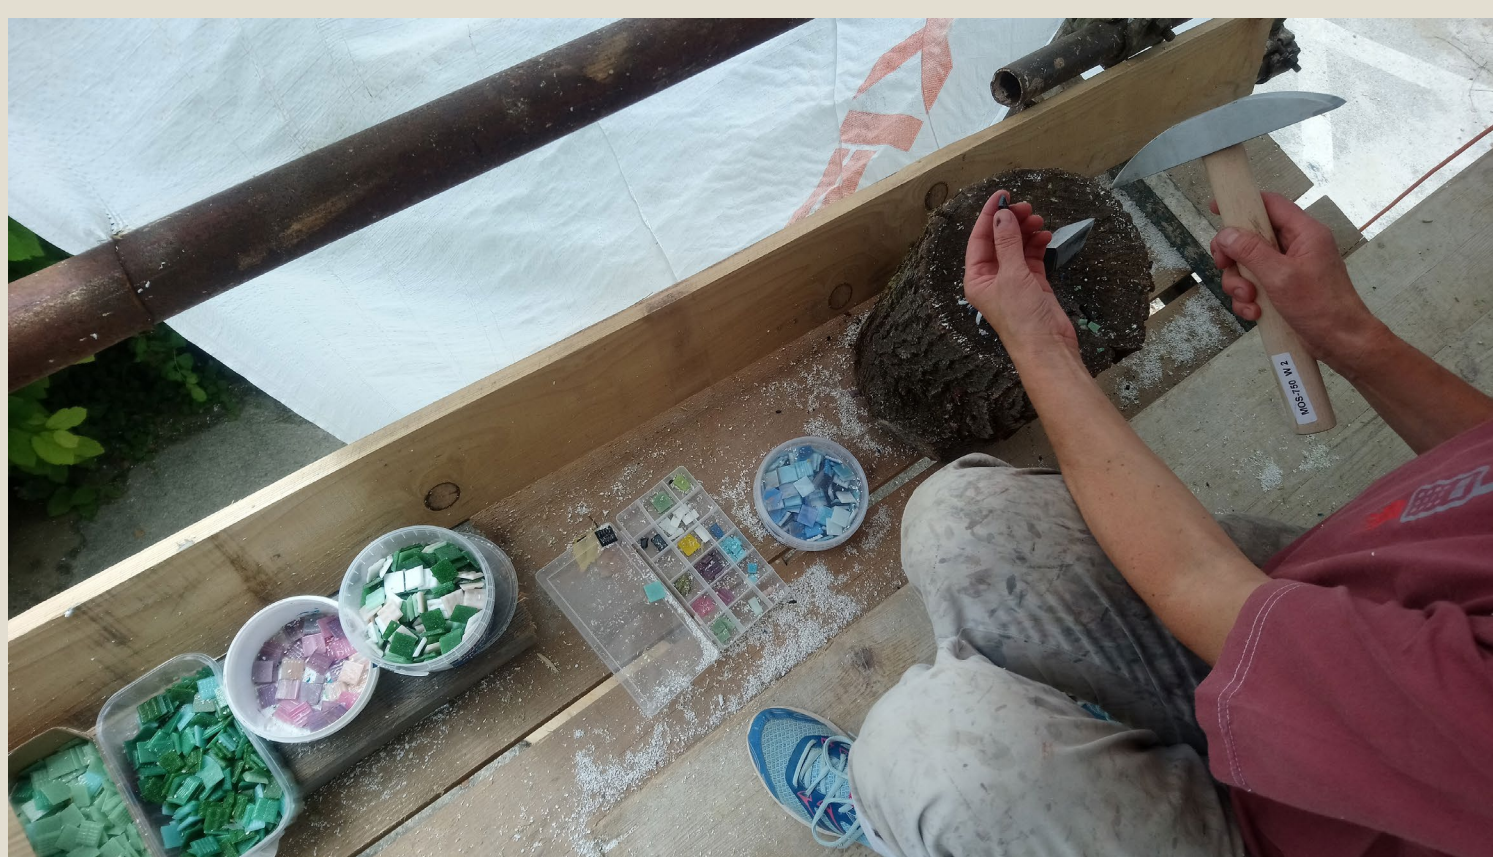
Slika 6: Lomljene tessere.
