Restavriranje stenske poslikave Staneta Cudermana in usoda monumentalnega slikarstva iz obdobja med obema vojnama

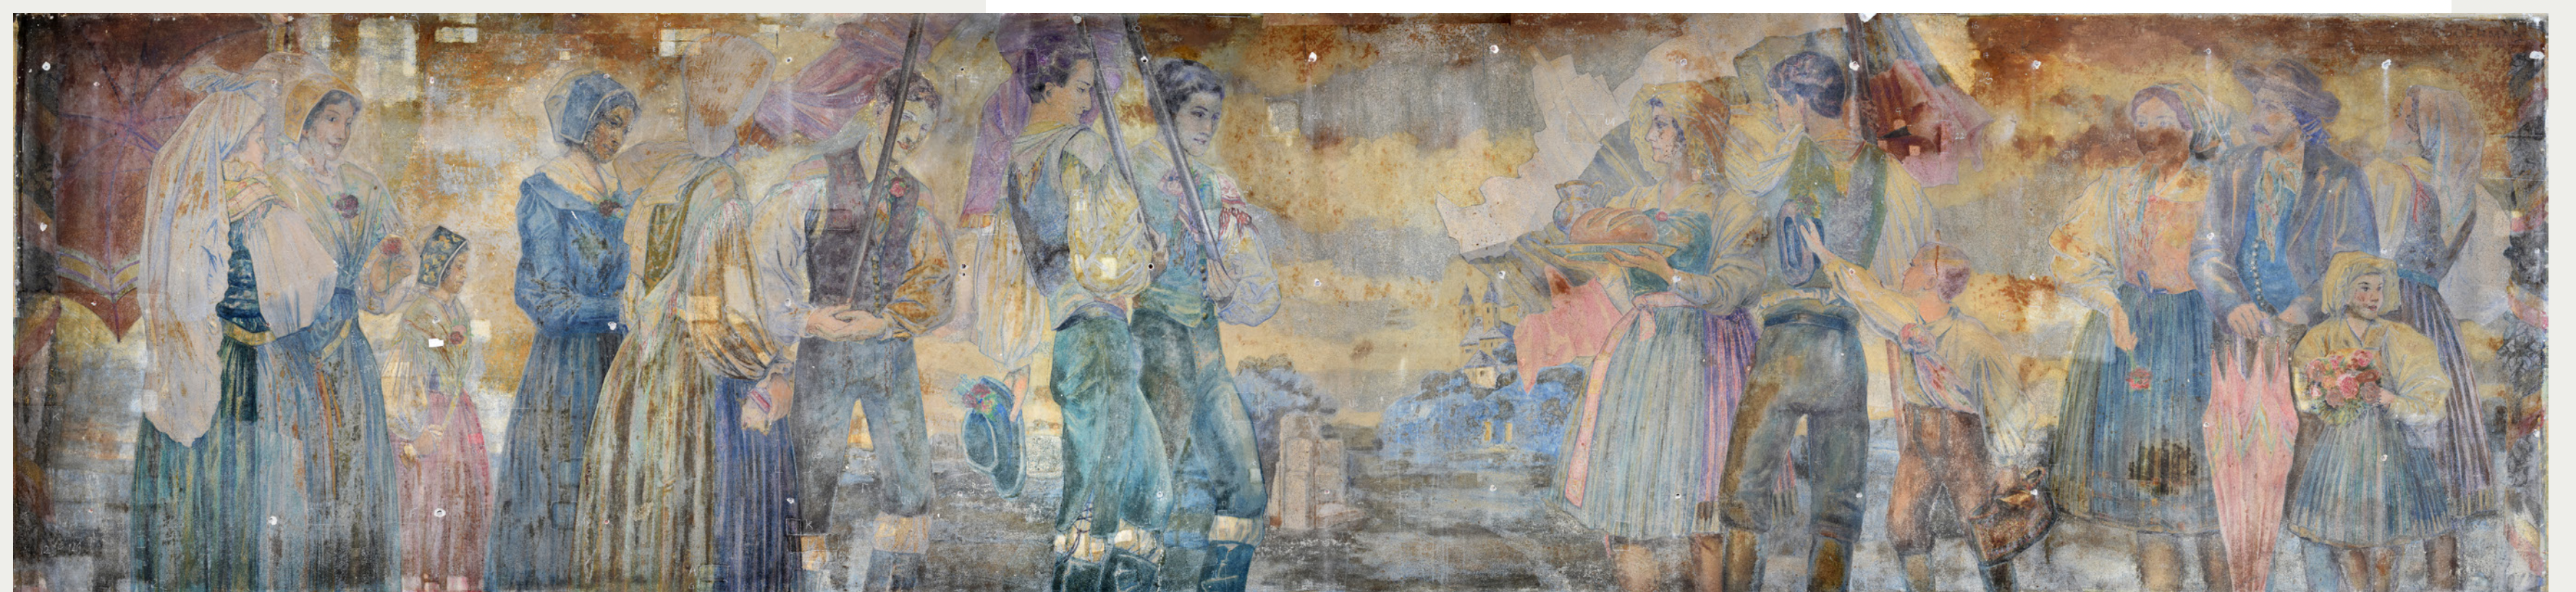
Slika 5: Celotna poslikava, pred posegom
Na pragu tridesetih let je likovna umetnost znova dobila pomembno vlogo znotraj nacionalne emancipacije in naraščajočih mednarodnih konfliktov. Ideja za poslikavo naj bi prišla od naročnice Josipine Slamič in je povezana tudi s poimenovanjem ulice, na kateri je bila restavracija. V poslikavi je poleg narodnih noš upodobljenih tudi več drugih simbolov slovenstva, kot so knežji kamen, cerkev Gospa Sveta, ustoličenje koroških vojvod.

Poslikava je bila odkrita pod opazem med obnovo dela nekdanje restavracije Slamič v Ljubljani. Zaradi številnih predelav prostora je veljala za uničeno, a se je izkazalo, da je v celoti ohranjena in v dobrem stanju, le močno umazana in porumenela. V konservatorsko-restavratorskem posegu je največji problem predstavljalo odstranjevanje temnih madežev in porumenelih plasti. Ker je poslikava izvedena v seko tehniki z temperi z organskim vezivom, je bila barvna plast občutljiva na mehanske posege, zato smo izbrali za površino najmanj agresivno metodologijo čiščenja s celuloznimi oblogami. Barvna plast je bila nato utrjena, poškodbe pa zakitane in retuširane. Retuše so izvedene izključno na zakitanih mestih, tako da nismo posegali v avtorjevo delo.

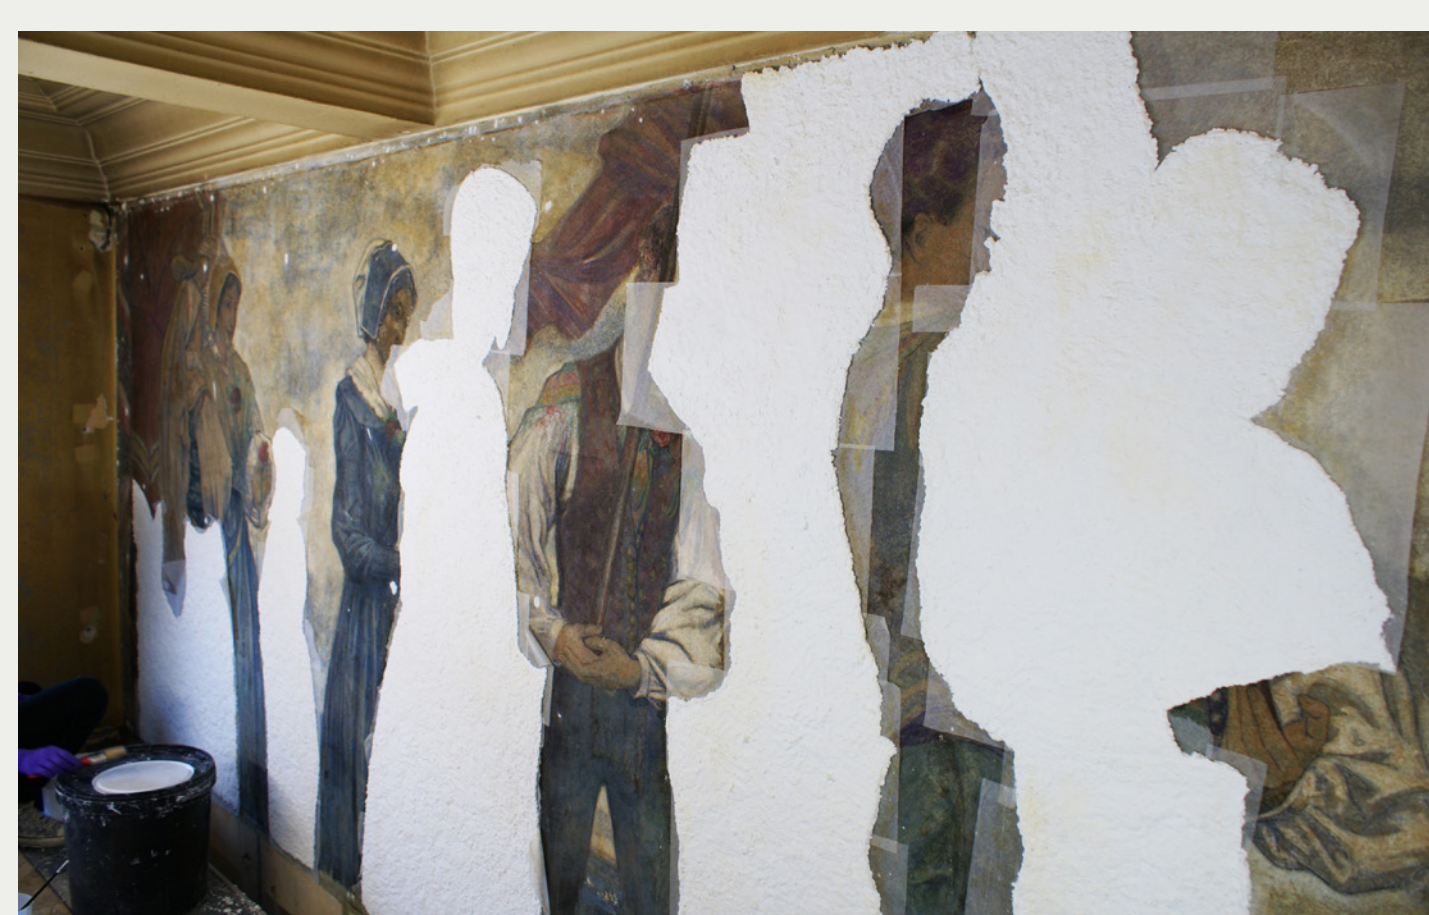
Slike 8-10: Del poslikave med čiščenjem s celuloznimi oblogami ter detalj pred in po odstranitvi nečistoč.
