Prekrit konkurent: Herrleinova »obnova« Kremser-Schmidtove poslikave v ljubljanski Gruberjevi palači

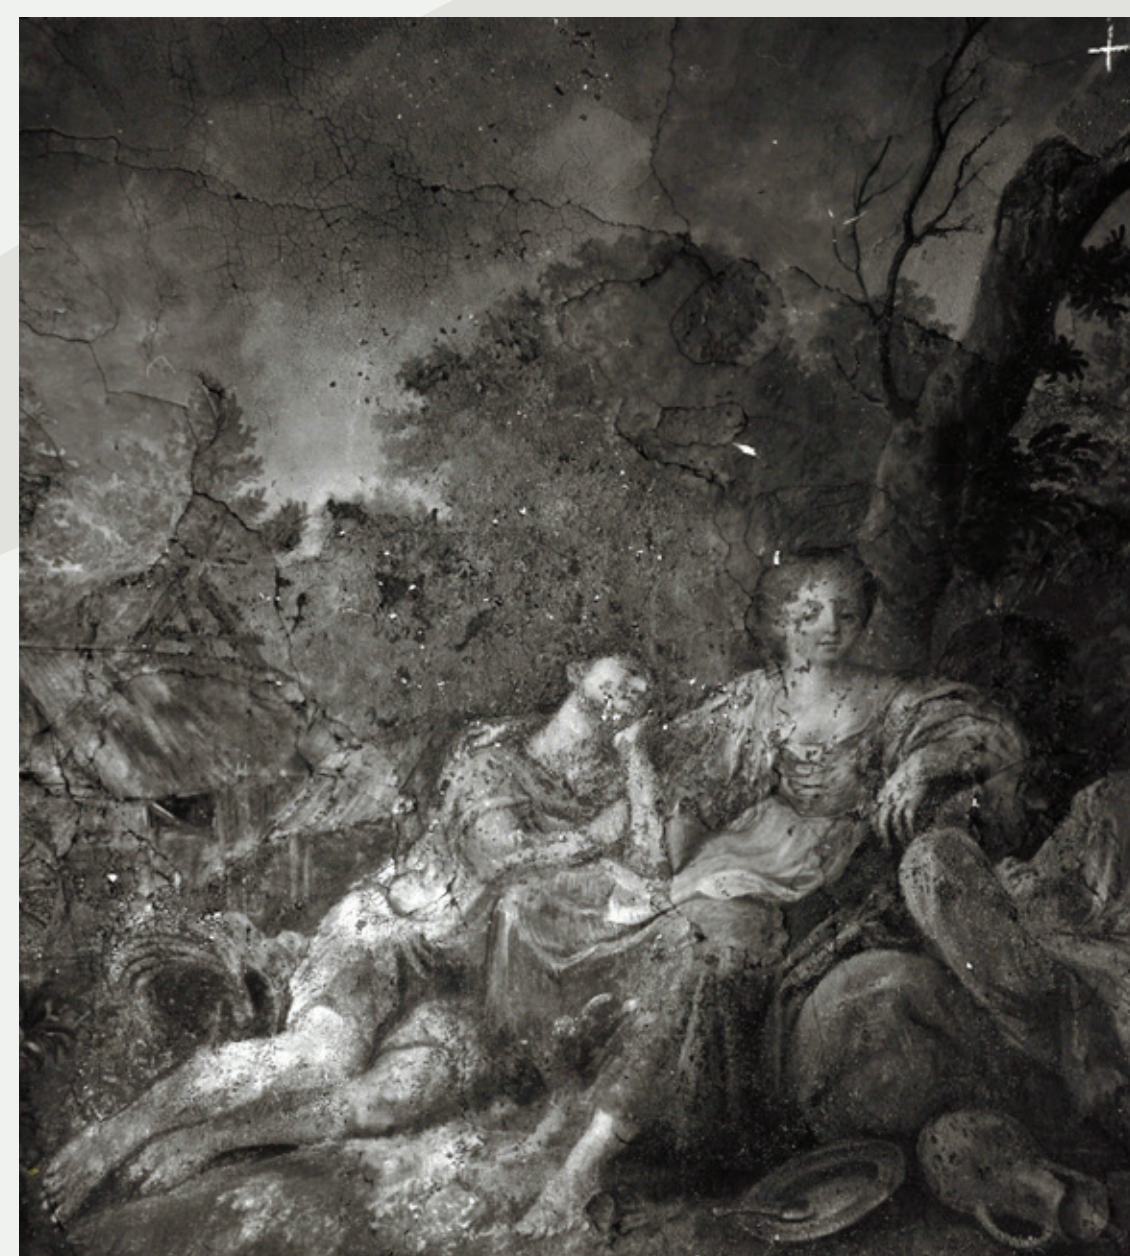
Slika 1: Stanje poslikave pred posegom slikarja-restavratorja Viktorja Snoja leta 1976. Na fotografiji so ob originalni Kremser-Schmidtovi poslikavi vidni posegi slikarja Mateja Sternena. (foto: Srečo Habič, 1976, hrani ARS)

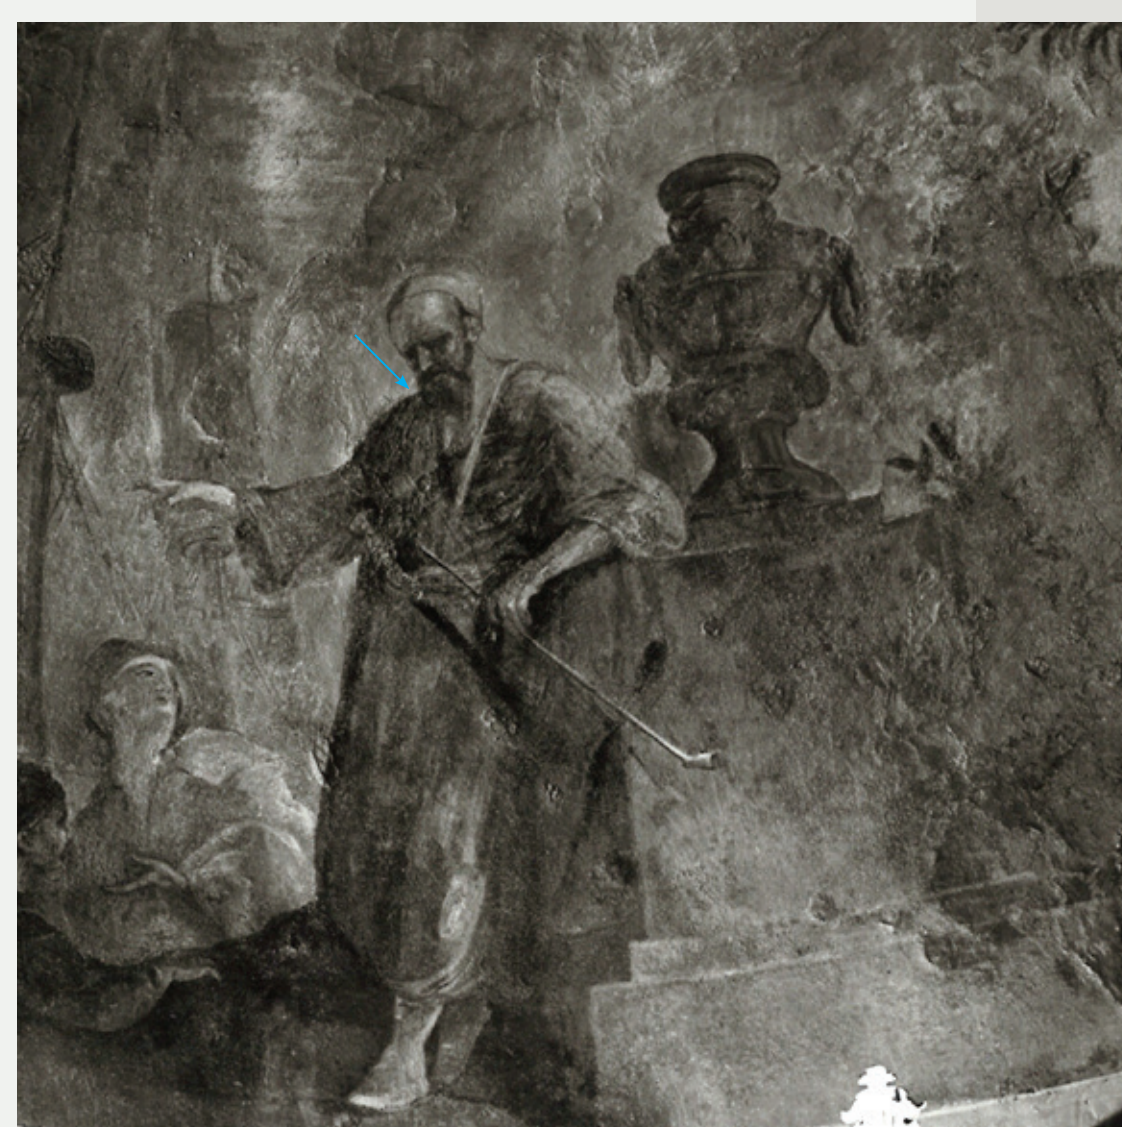
Slika 4, 5: Stanje pred in po posegu restavratorja in slikarja Viktorja Snoja leta 1976. Na prvi fotografiji je Kremser-Schmidtova poslikava po posegih slikarja Mateja Sternena. Na drugi fotografiji so vidni togi in debeli nanosi Snojevih preslikav. (foto: Srečo Habič, 1976, hrani ARS)

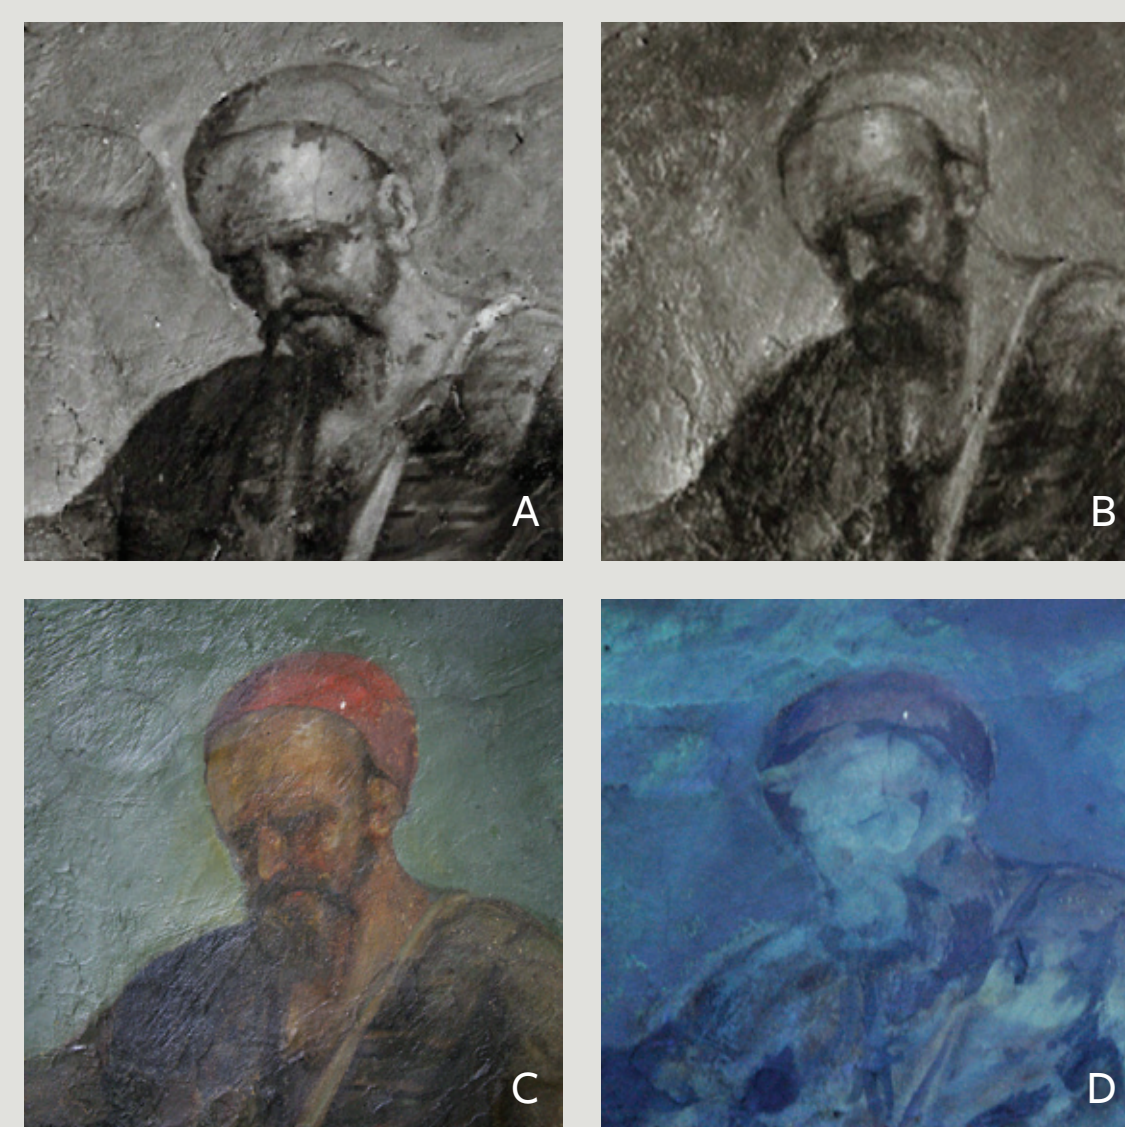
Slika 6: Detajl Sternene (A) in Snojeve (B) intervencije v Kremser-Schmidtovo poslikavo; stanje poslikave leta 2018 (C); UV fotografija, kjer so vidne sledi utrjevalcev in preslikav (D). (foto: Martina Lesar Kikelj, hrani ZVKDS)

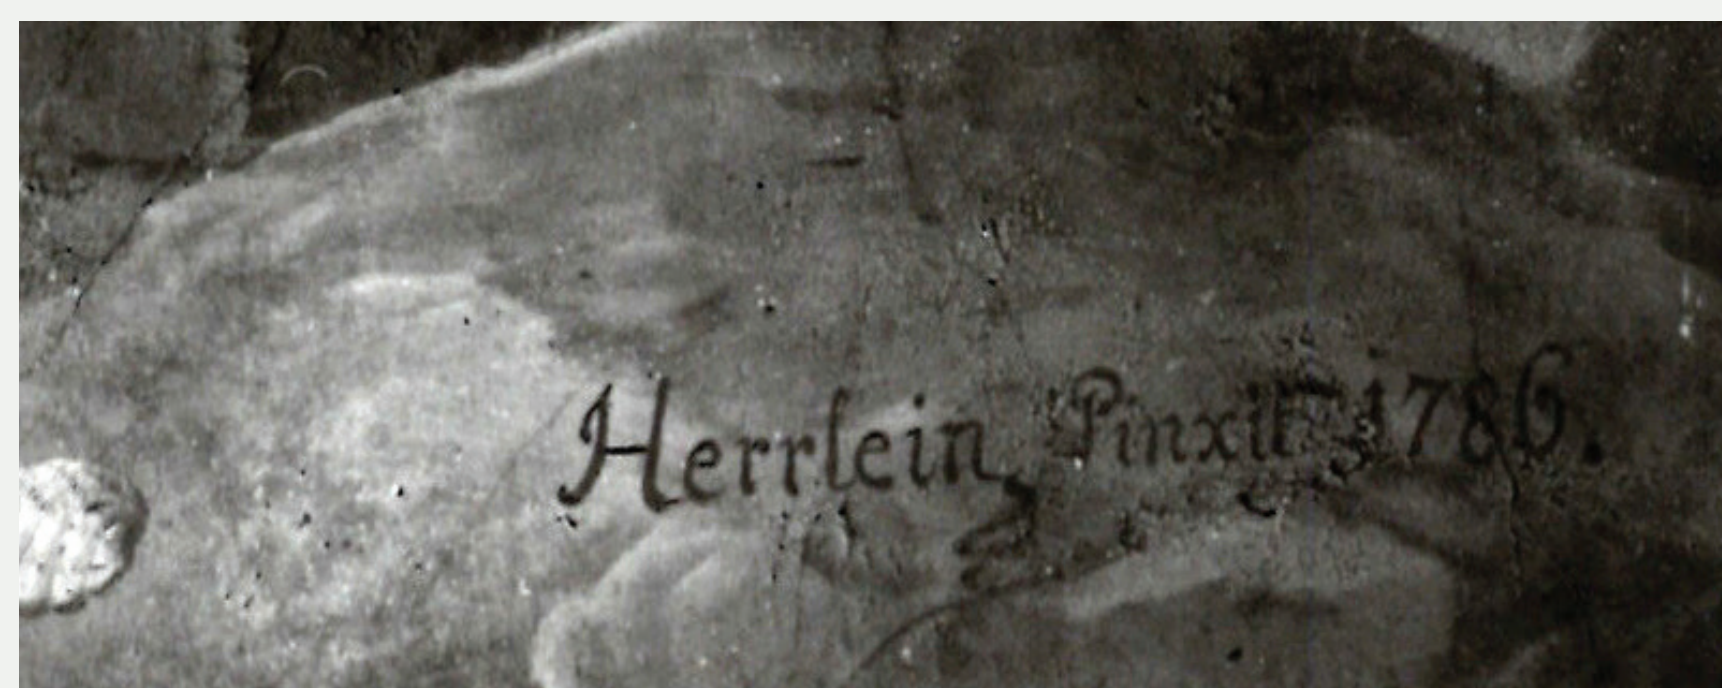
Slikarji-restavratorji so pogosto preslikali določen del poslikave, da bi jo »popravili«, in se nanjo podpisali kot restavratorji oziroma »renovatorji«. Herrleinu pa ni bilo treba popraviti izvrstno naslikanih figur Kremser-Schmidta, kljub temu je v celoti »popravil« podpis, ki smo ga leta 2019 našli pod debelo plastjo barve, in ga nadomestil s svojim.

Slika 7: Herrleinov podpis, ki je v celoti prekril podpis originalnega avtorja Kremser-Schmidta. (foto: Srečo Habič, 1976, hrani ARS)
