# Dekorativne stenske poslikave: okras ali dokumentarno gradivo?

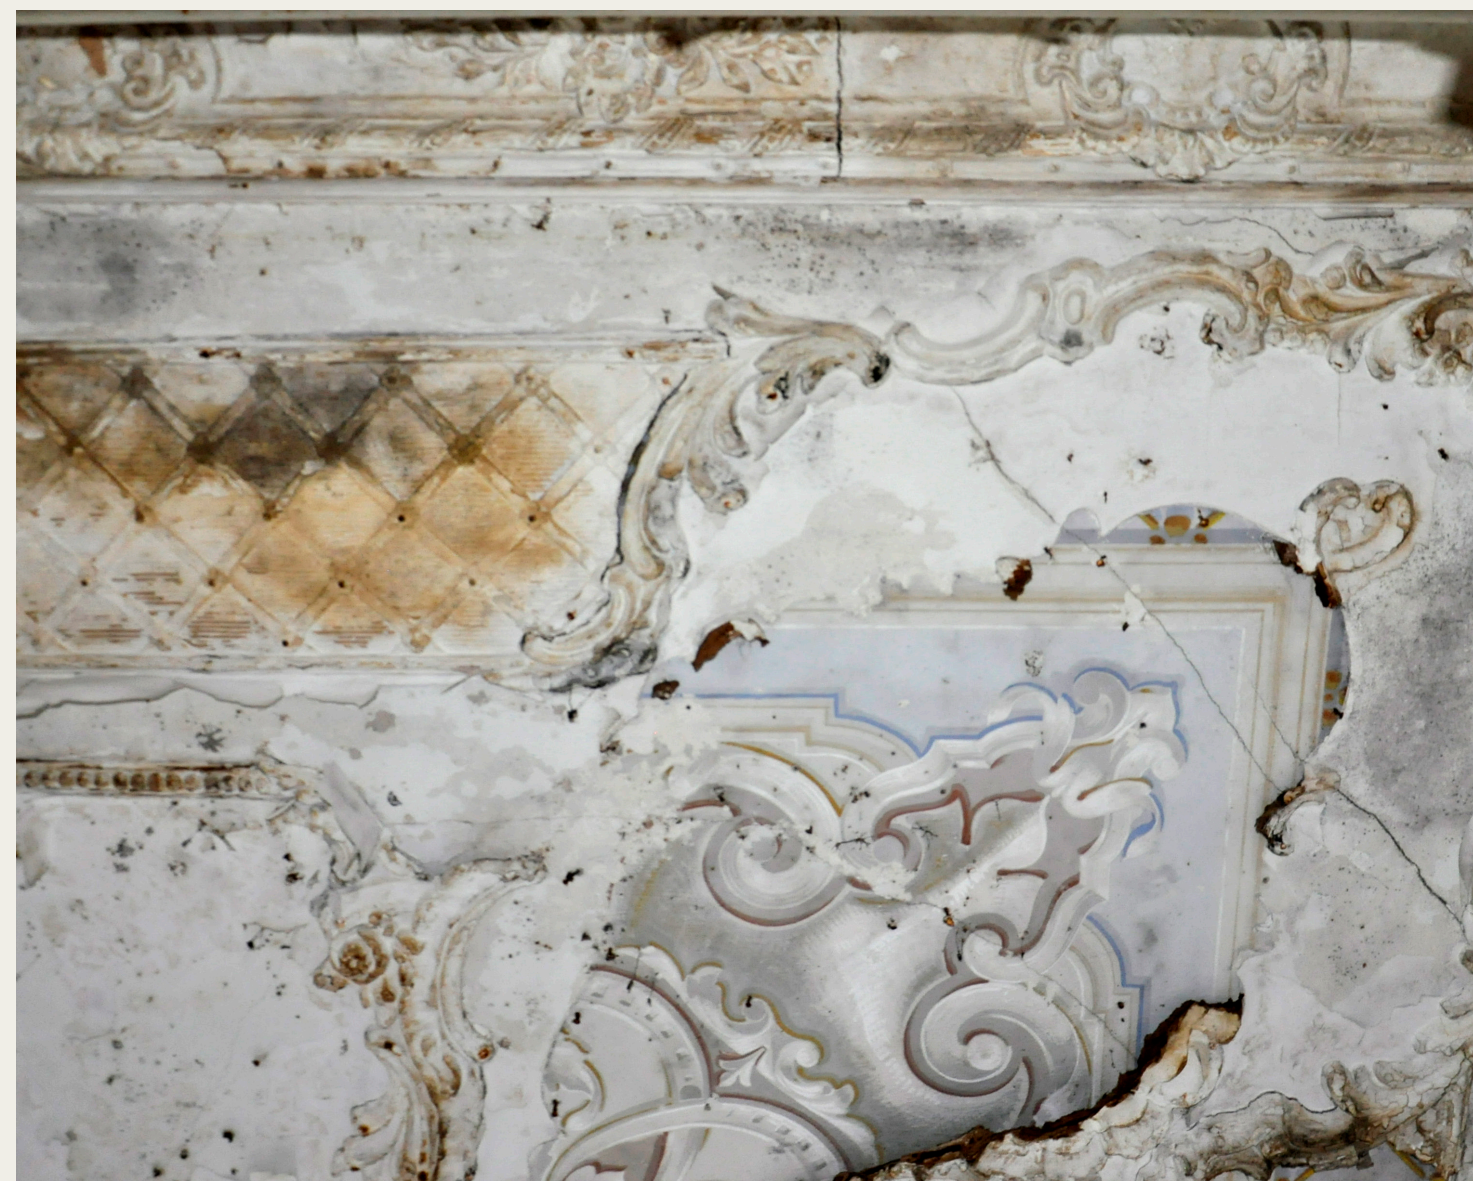
Dekorativen strop iz vile Madelaine.

V primeru palače Kolizej ali vile Madelaine v Ljubljani je originalno materialno in dokumentarno gradivo žal povsem izgubljeno. V nedavnih primerih rušitve hiš Begunje pri Cerknici 37 in Hotavlje 33, nam je kljub slabemu stanju uspelo temeljiteje dokumentirati vsaj delček ohranjenih dekorativnih poslikav. Predhodne raziskave, izvedene v sklopu celostnih prenov ljubljanskih meščanskih hiš na Čevljarški 2, Študentovski 7 in Mestnem trgu 10, so razkrile bogat in raznovrsten nabor poslikav iz različnih časovnih obdobij. Dekorativne poslikave, ki so si v več plasteh sledile ena za drugo, so nakazale na problem žrtvovanega sloja ob odkrivanju in še bolj poudarile pomen temeljitega dokumentiranja vsake plasti posebej. Žal tudi v teh primerih ni bilo mogoče ohraniti originalnih poslikanih površin v celoti in jih vsaj delno prezentirati.

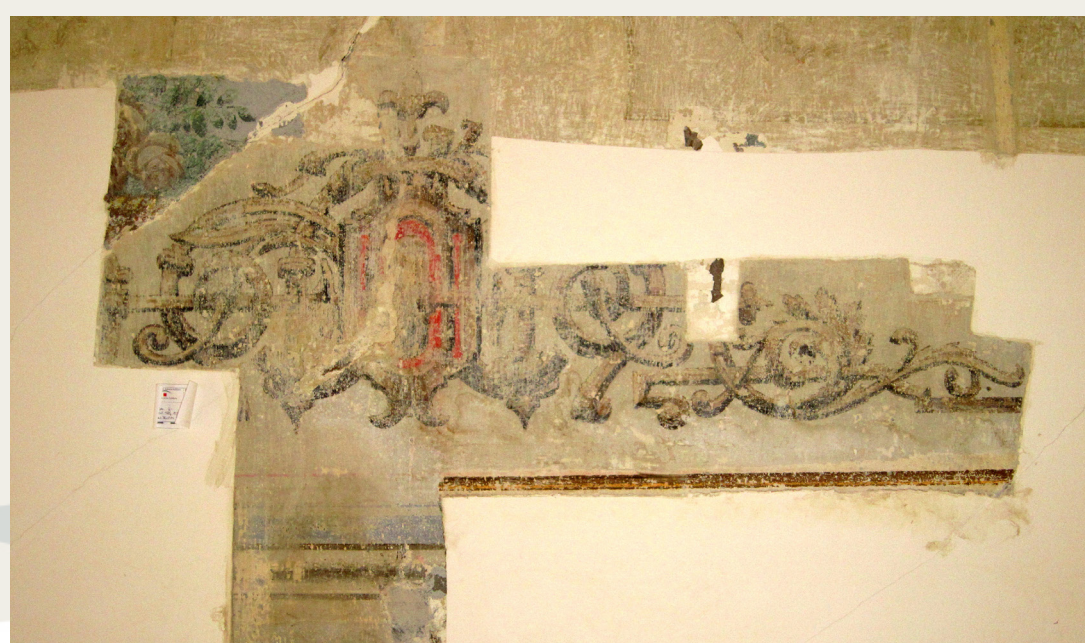
Sonda delno odkritih poslikav iz hiše Mestni trg 10.

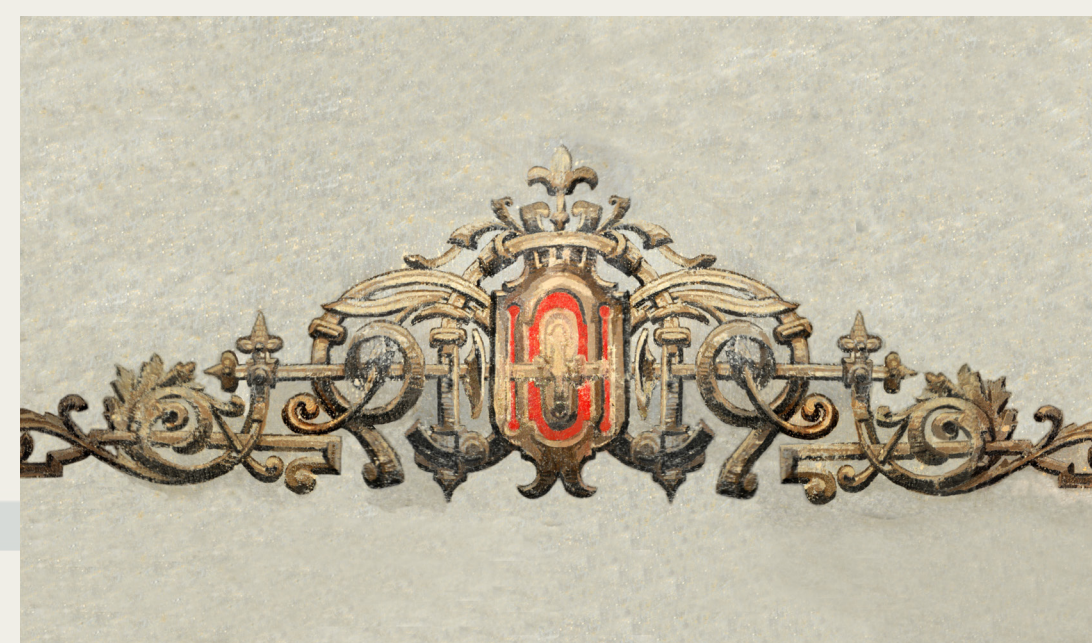
Grafični rekonstrukciji poslikav iz hiše na Mestnem trgu 10.

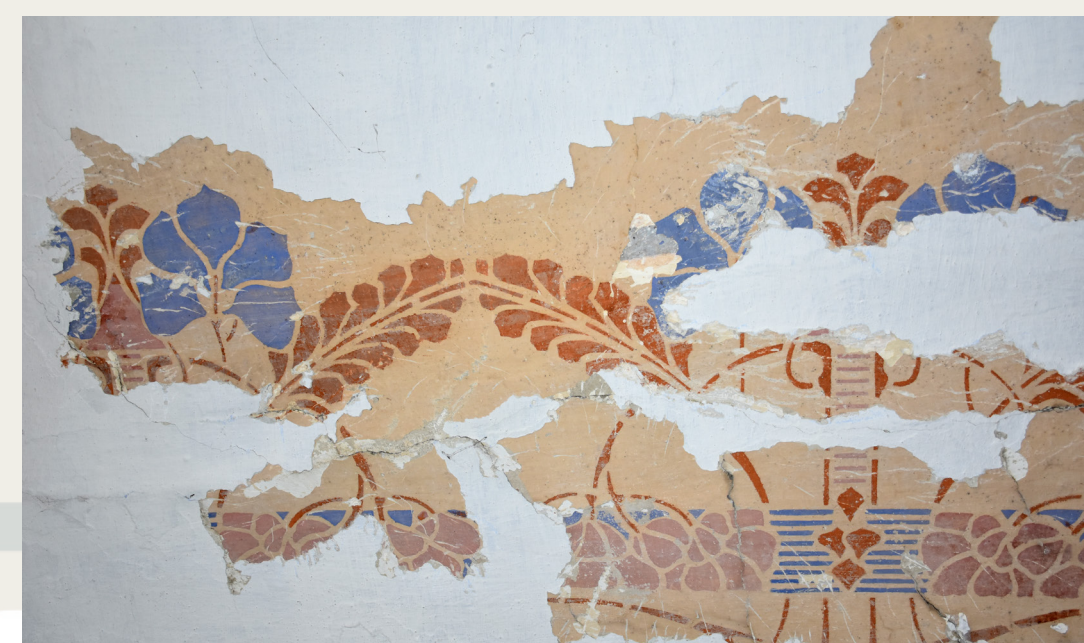
Sondi delno odkritih poslikav iz hiše Begunje pri Cerknici 37.

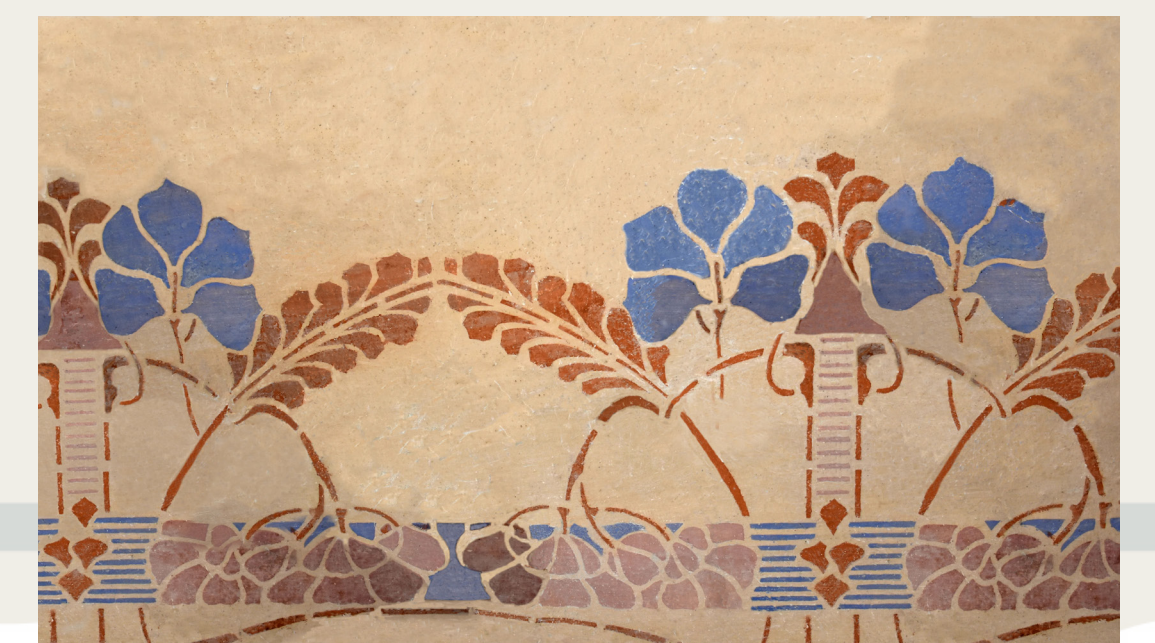
Grafični rekonstrukciji poslikav iz hiše Begunje pri Cerknici 37.

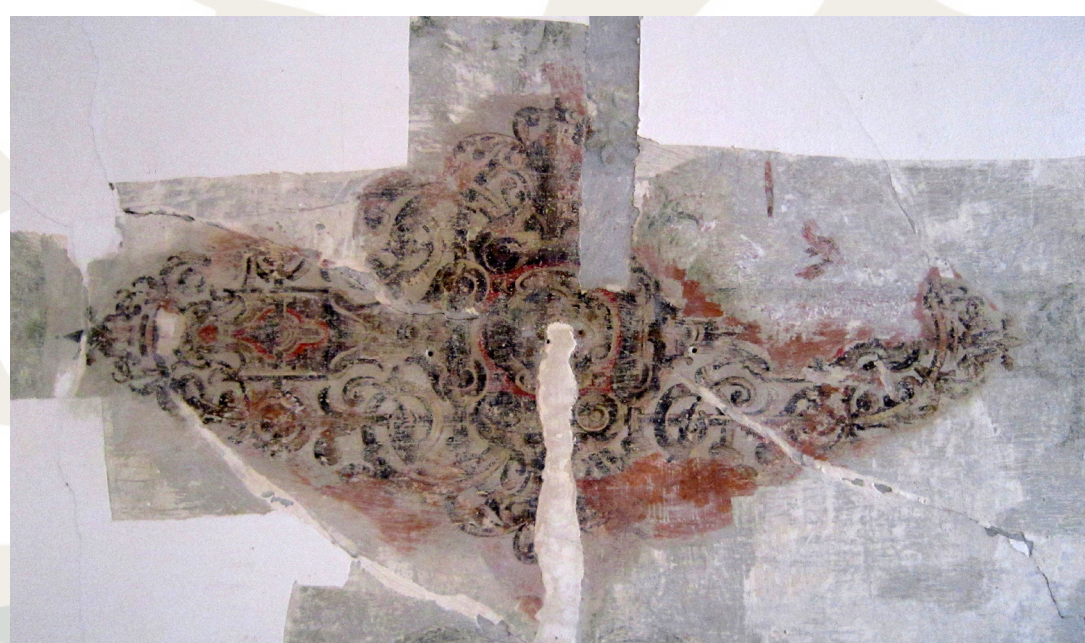
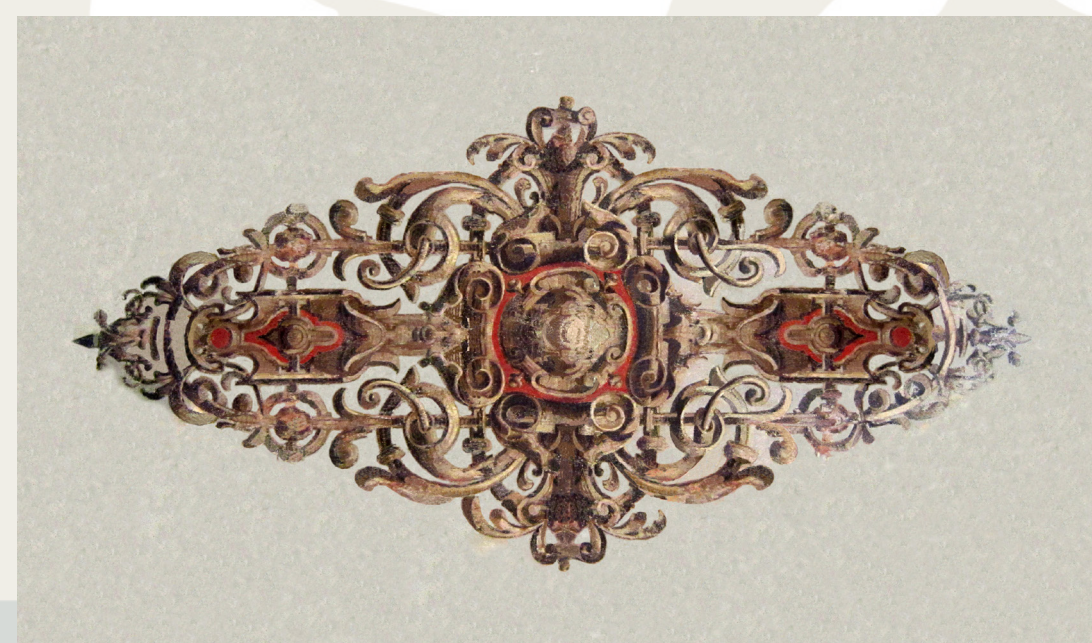
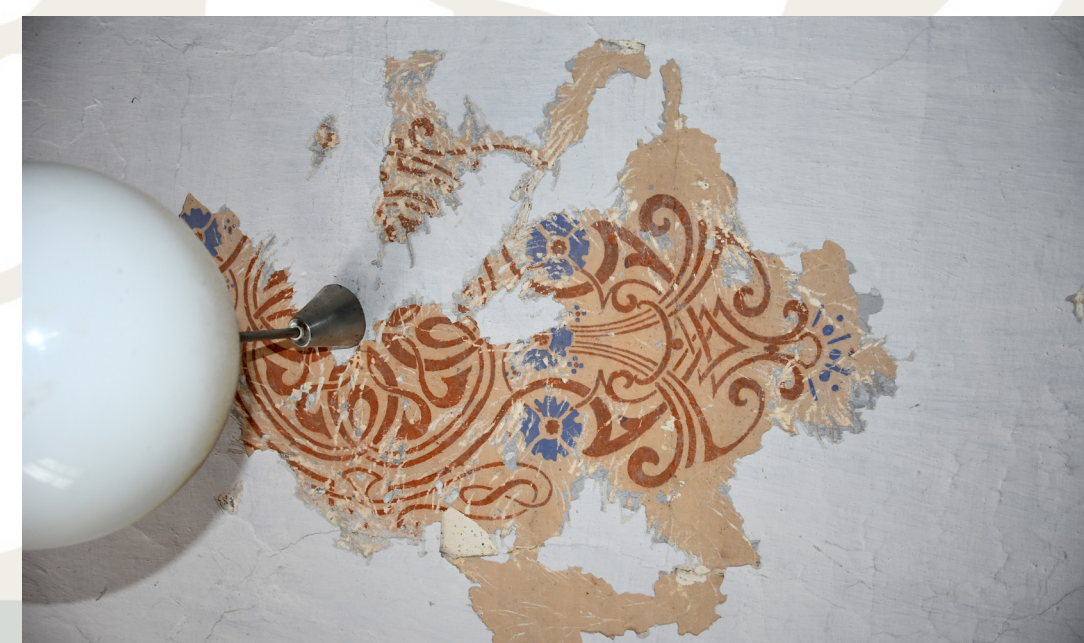
Sonda delno odkrite poslikave iz hiše Selšček 31.

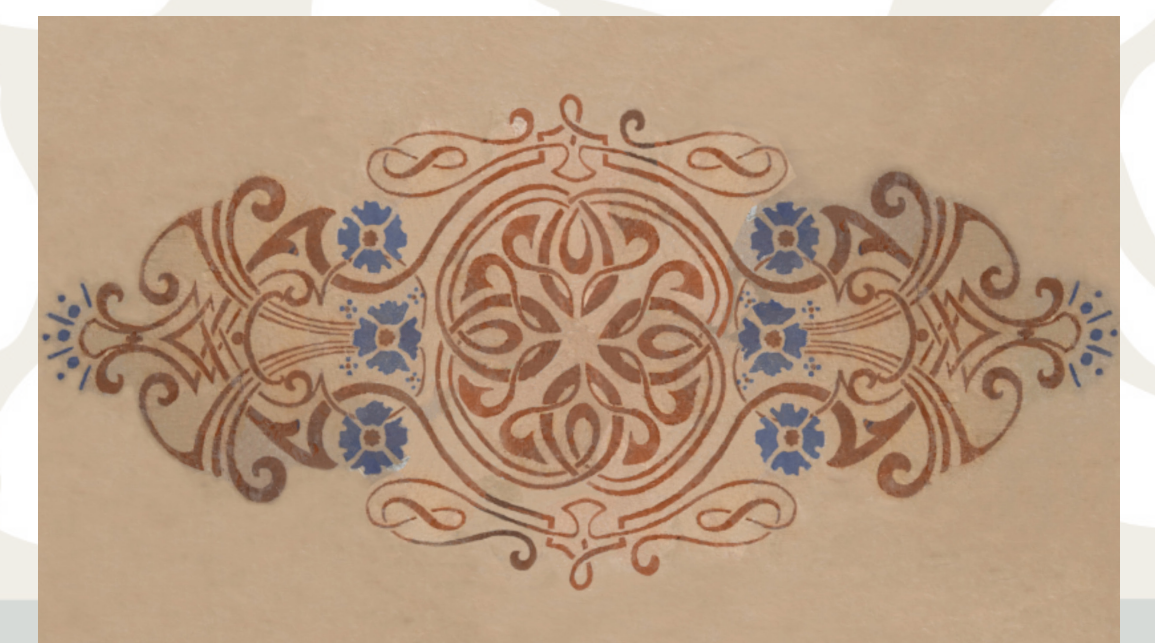
Grafična rekonstrukcija poslikave iz hiše Selšček 31.

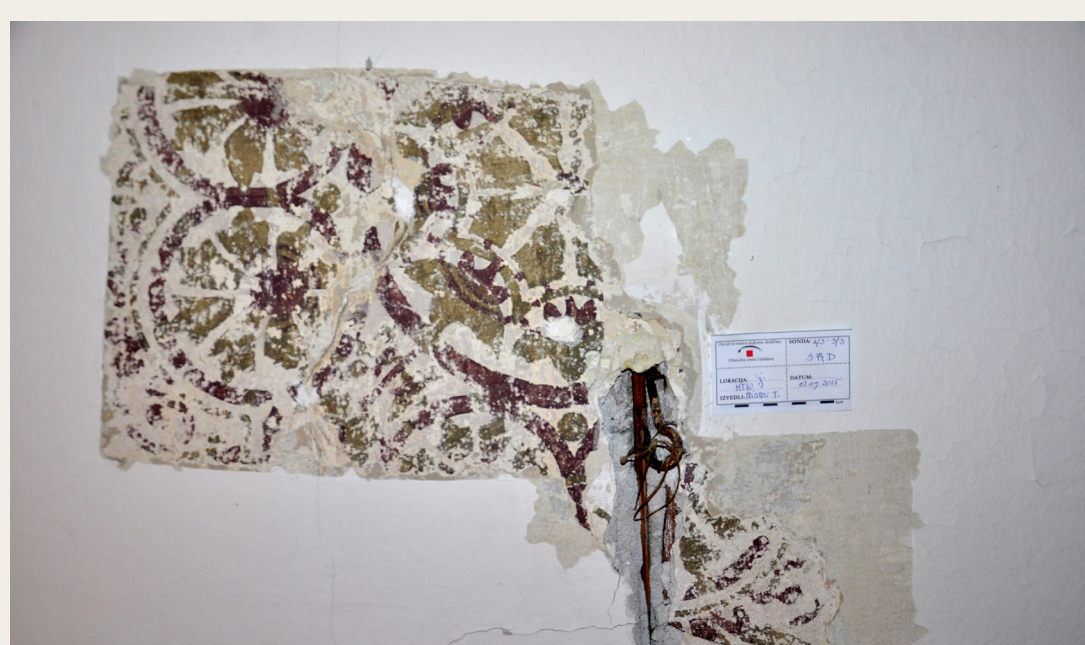
Sonda delno odkrite poslikave iz hiše Mestni trg 10.

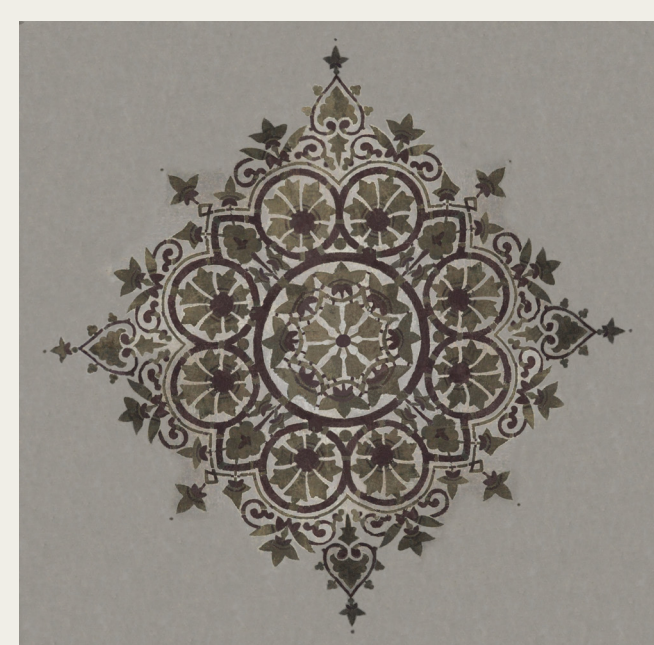
Grafična rekonstrukcija poslikave iz hiše Mestni trg 10.

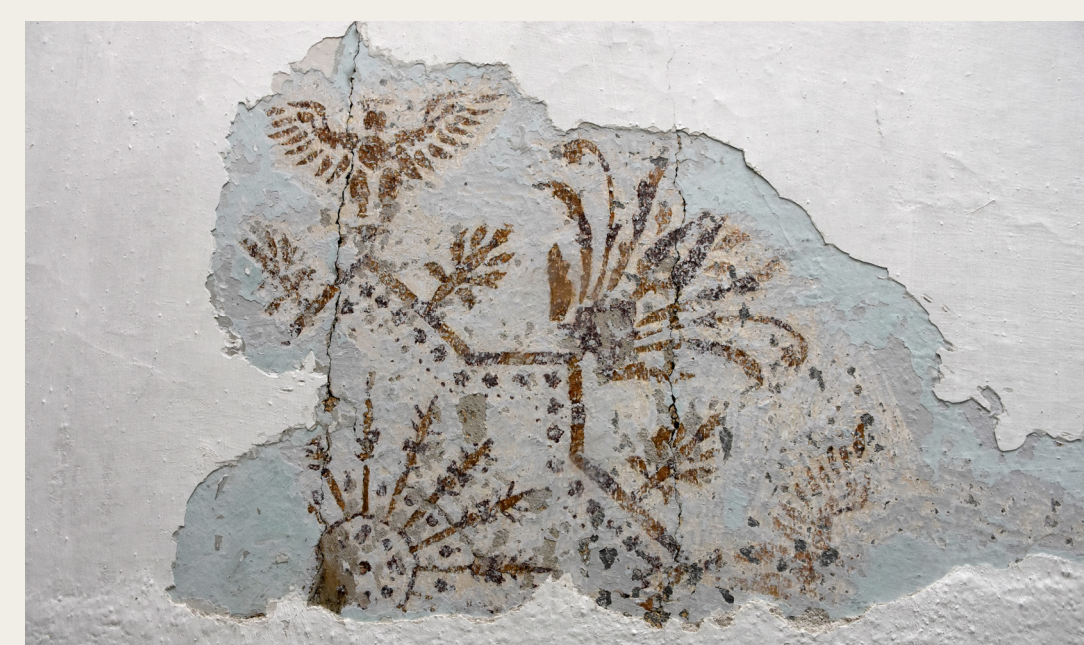
Sonda delno odkrite poslikave iz hiše Selšček 31.

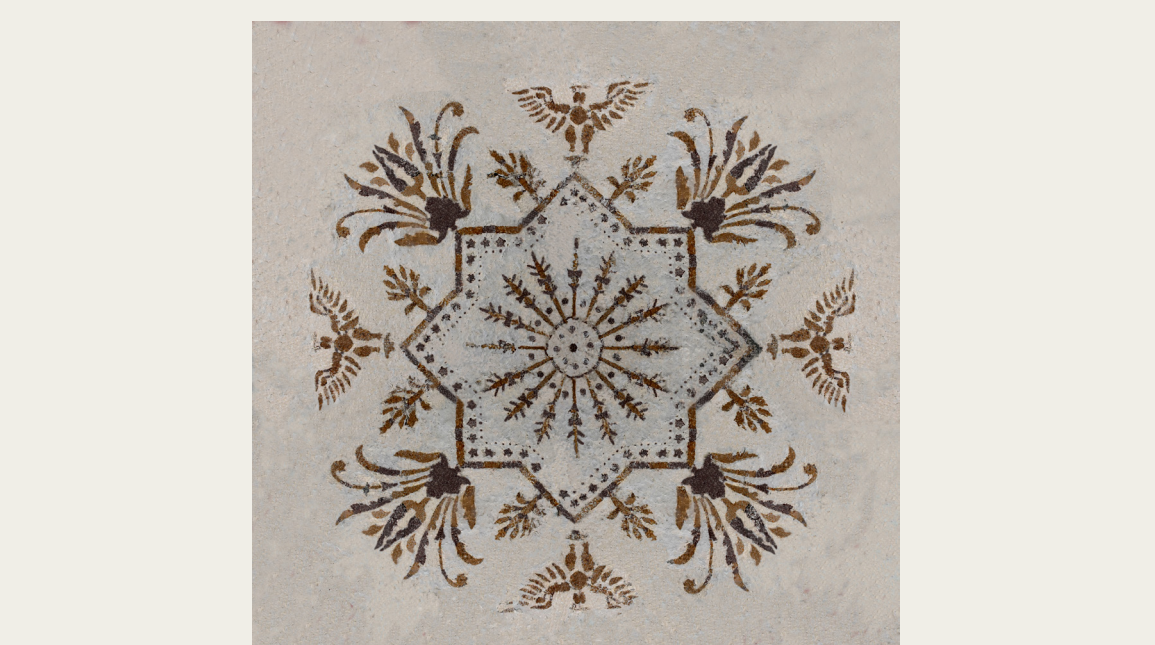
Grafična rekonstrukcija poslikave iz hiše Selšček 31.

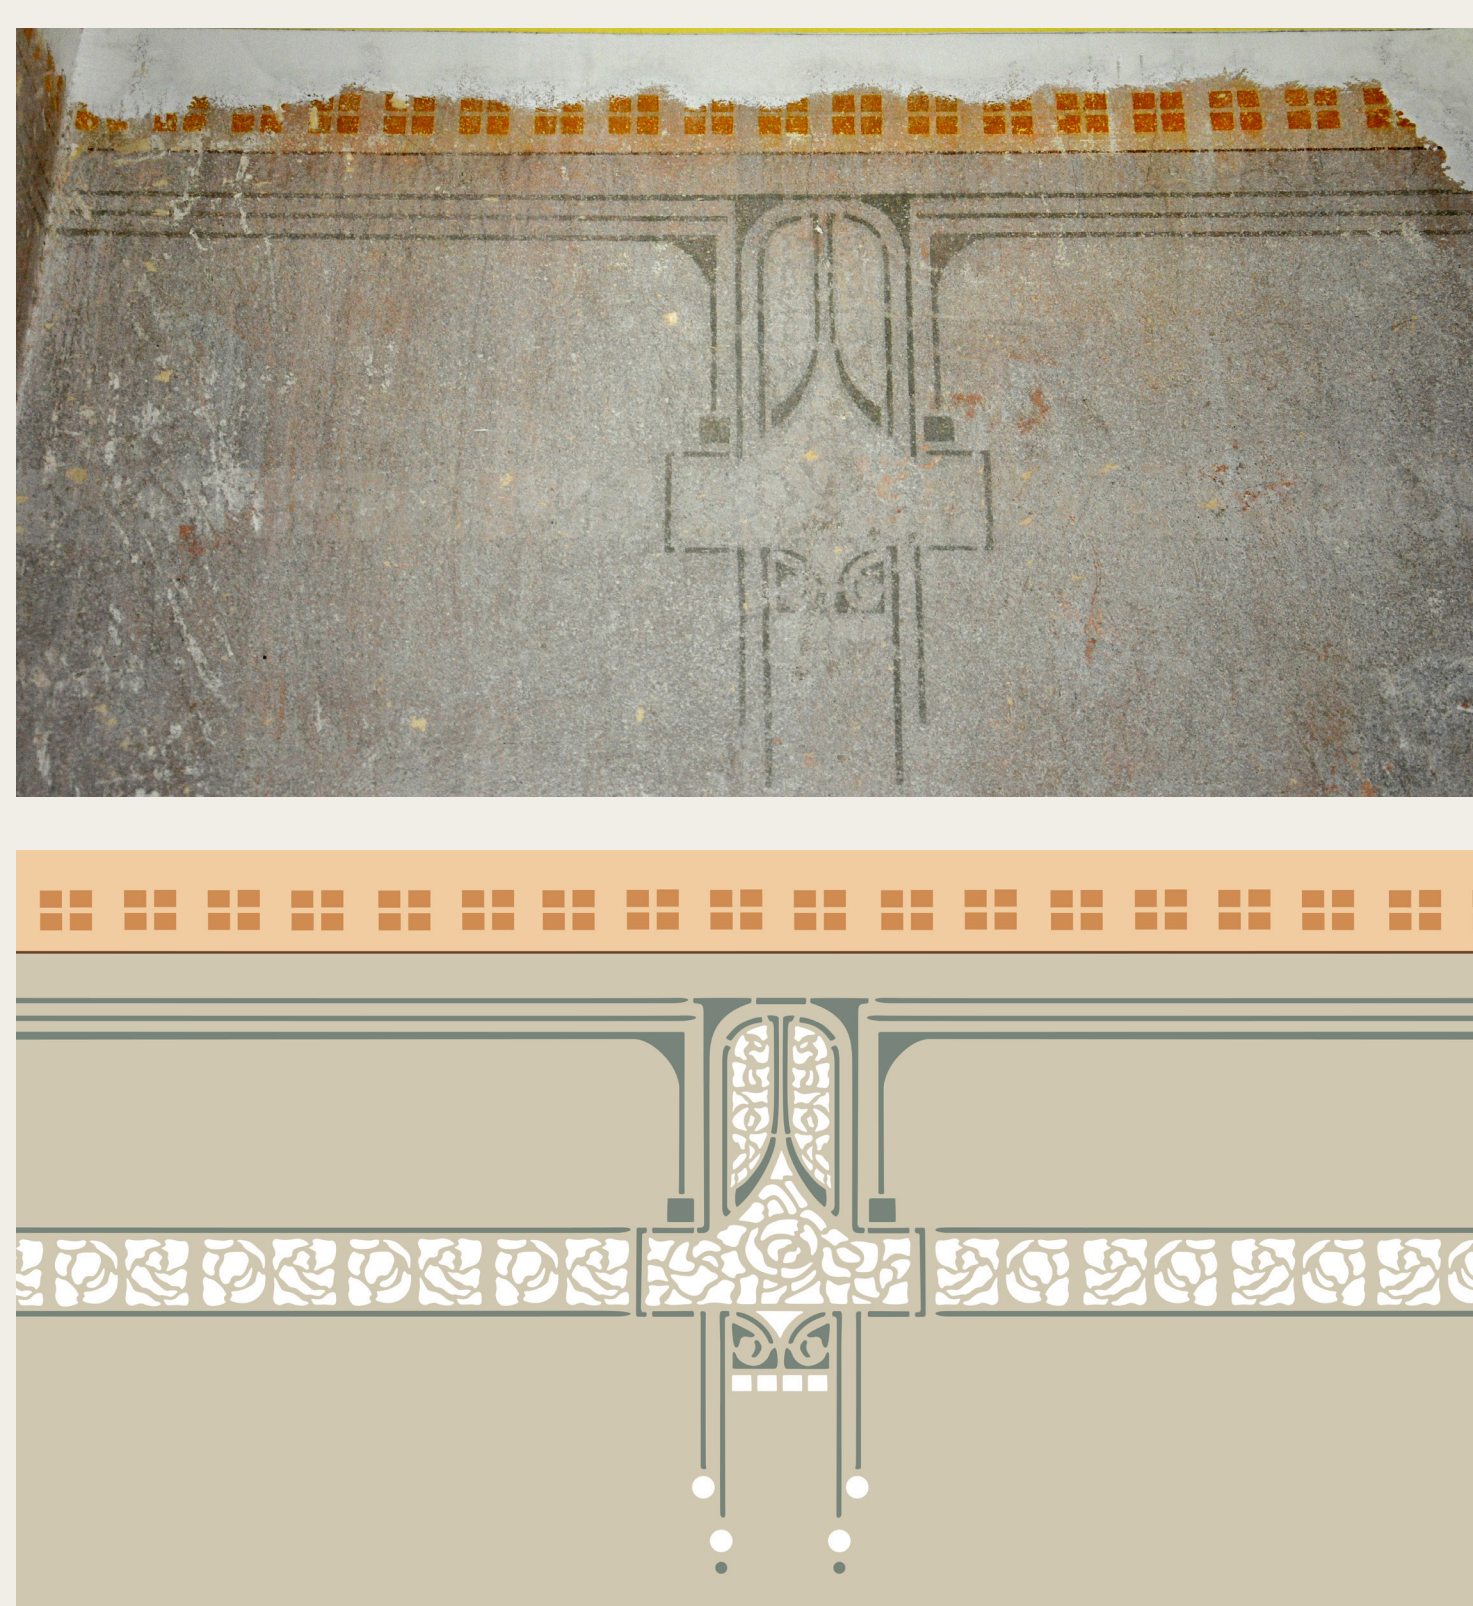
Odkrita dekorativna poslikava iz hiše Veselova 13 se ni ohranila, izdelana je bila grafična rekonstrukcija vzorca.
