Konserviranje-restavriranje Titovega Rolls Royca

AVTOR: Drago Štimec, Tehniški muzej Slovenije, drago.stimec@tms.si.

Tehniški muzej Slovenije hrani zbirko protokolarnih vozil bivšega predsednika Jugoslavije Josipa Broza Tita, med katerimi posebno mesto zaseda Rolls Royce Silver Wraith iz leta 1953.

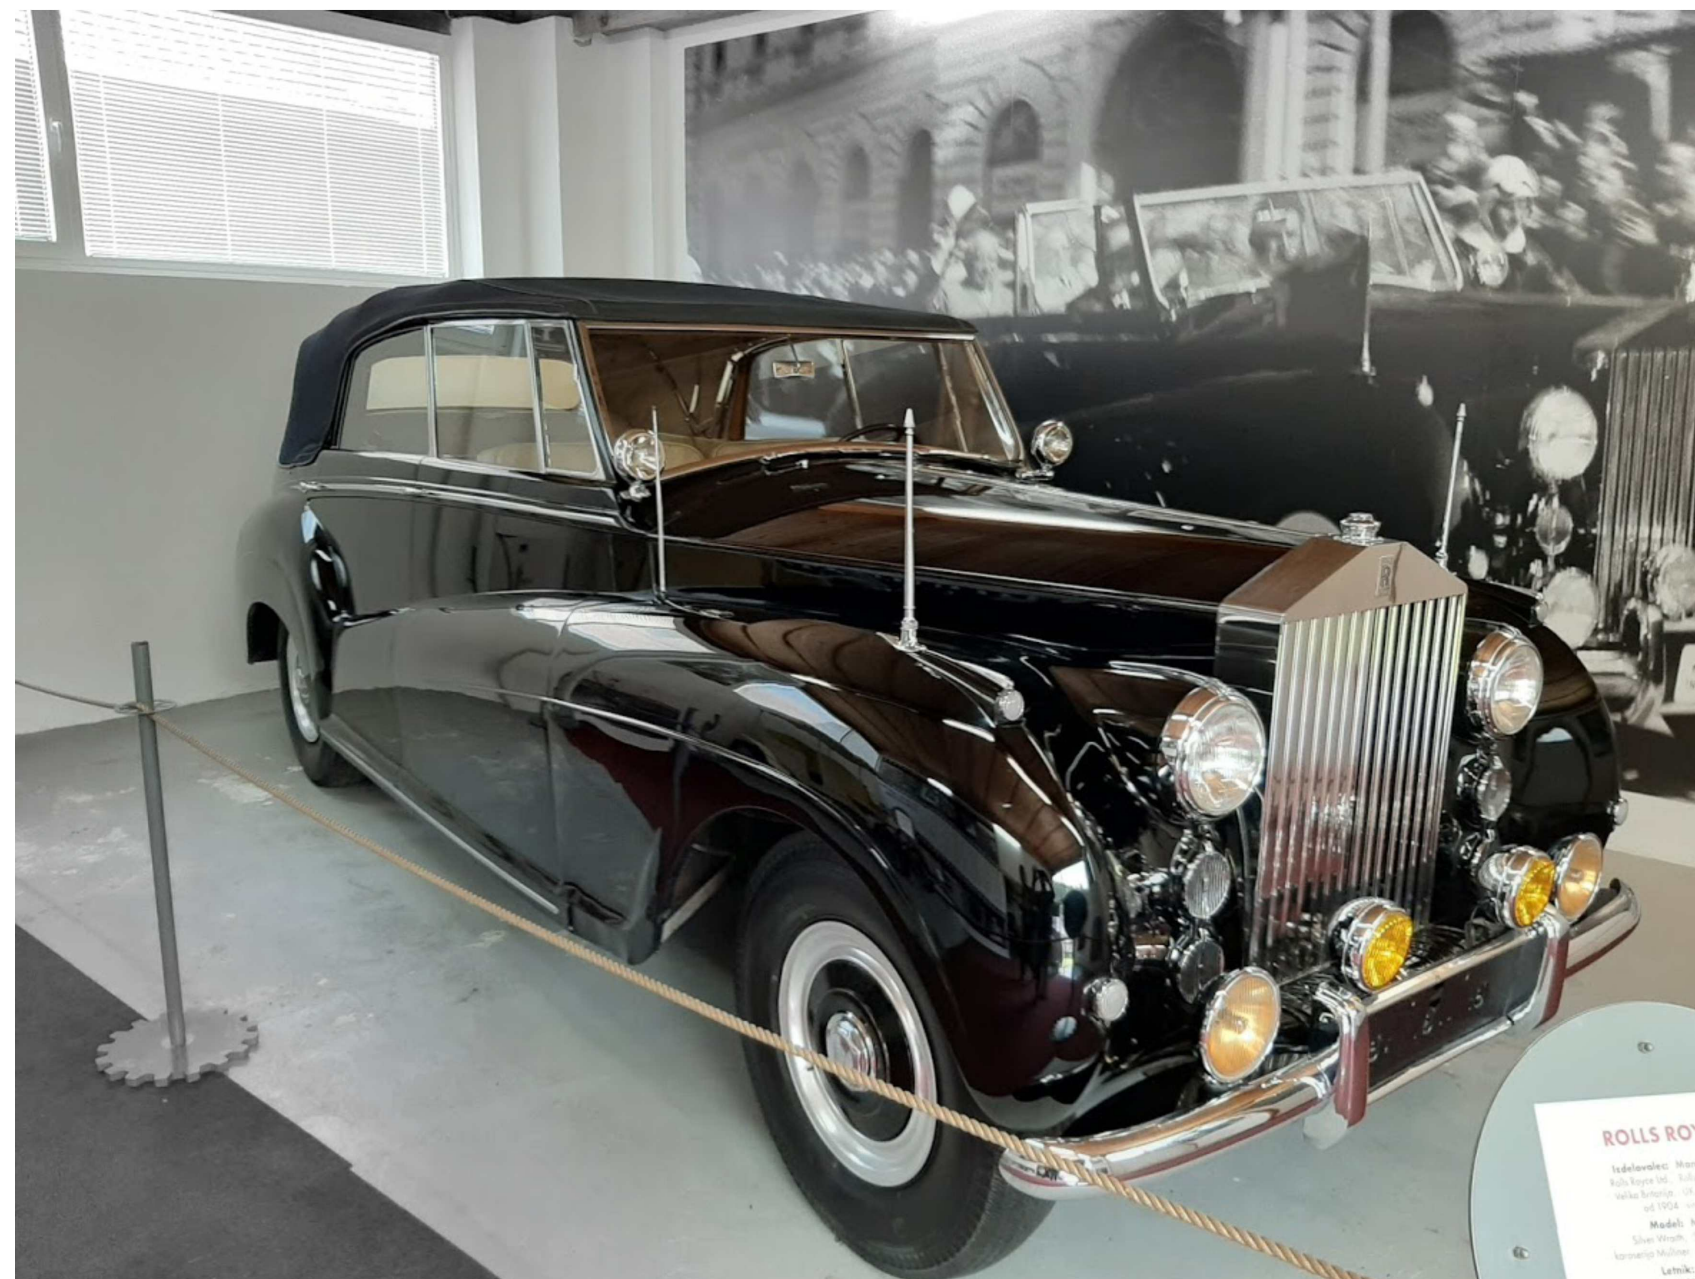
Celota po posegu

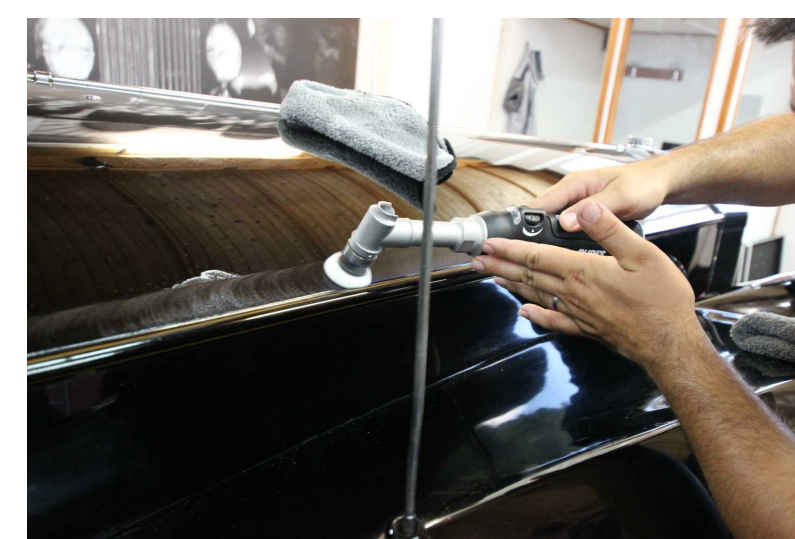
Poliranje

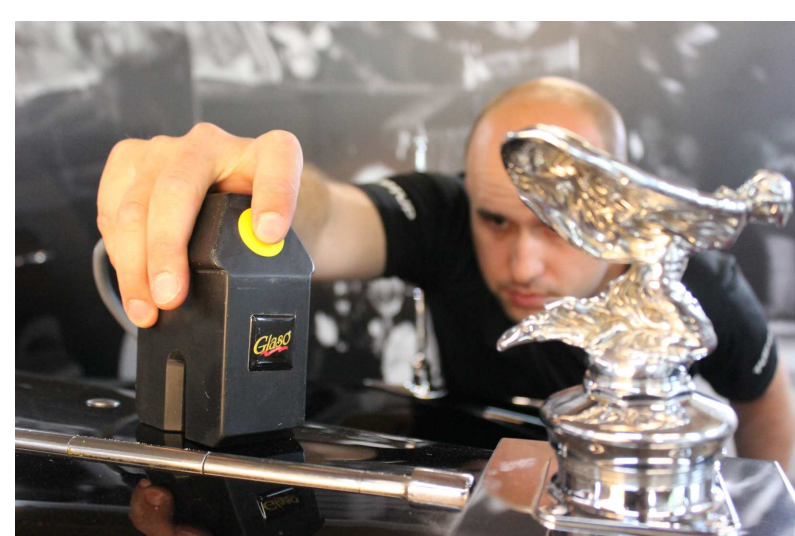
Ravnanje udrtin v karoseriji

Avto je pred posegi imel več poškodb od udarnin, ki smo jih restavrirali s posebnimi vzvodi na tak način, da

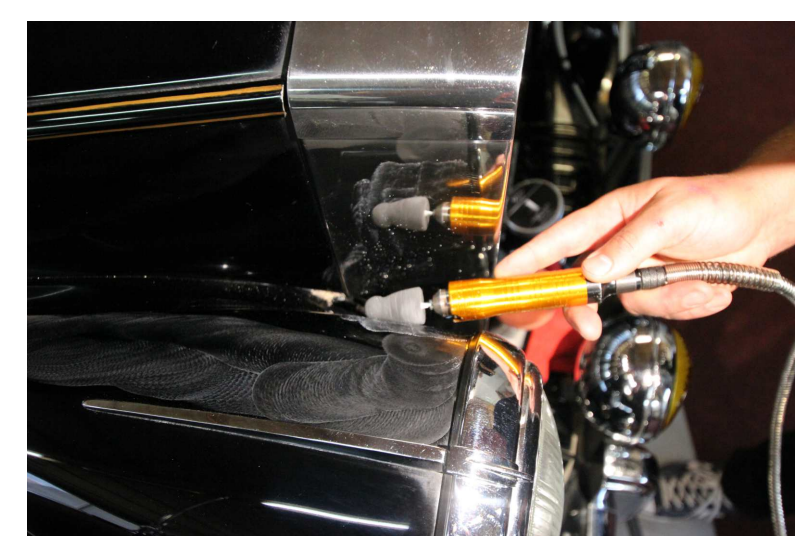
Uporaba različnih pripomočkov za poliranje

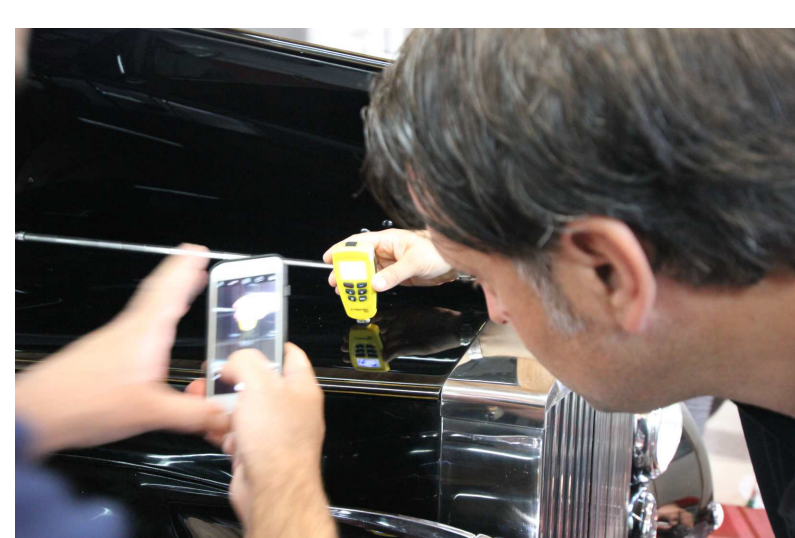
Meritve debeline laka pred in po posegu

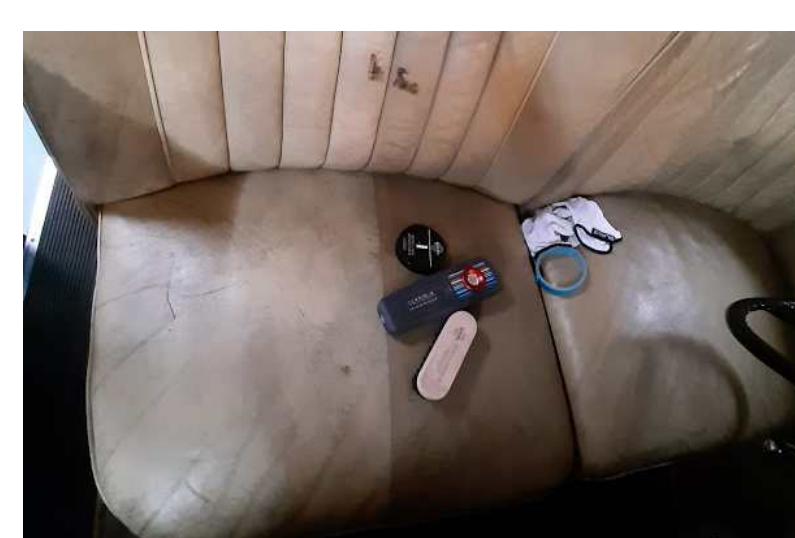
Sedeži med posegom

med posegi ni počil lak. V notranjosti je kamelje usnje sčasoma potemnelo ter postalo suho in lomljivo. Usnje je bilo tovarniško premazano z zaščito iz jajčnega beljaka in zaradi tega so na površini nastali madeži in pike, ki so jih verjetno povzročile plesni. Ta problem smo rešili s čiščenjem z demineralizirano vodo in s posebnim čistilnim sredstvom Reinigungskonzentrat-om ter s ščetkanjem s posebnimi ščetkami z lasersko zaobljenimi ščetinami. Prožnost pa smo mu povrnili s premazom z Lederbalzomom. Na lesu na armaturi in okrasnih letvah je na površini nastala bela meglica, ki smo jo odstranili s poliranjem z najfinejšim polirnim sredstvom. Vse lakirane in galvanizirane površine na zunanosti smo polirali s takšnimi polirnimi sredstvi, ki so dala rezultat in so najmanj stanjšala plast laka in kroma, ki je po posegu spet dobil sijaj. Za zaščito smo uporabili čisti Karnauba vosek, ki smo ga vtirali z roko ter s posebno mehko krpo iz mikrofibre Japonskega proizvajalca (1100 vlaken/cm²) zgladili površino in odstranili odvečni vosek.

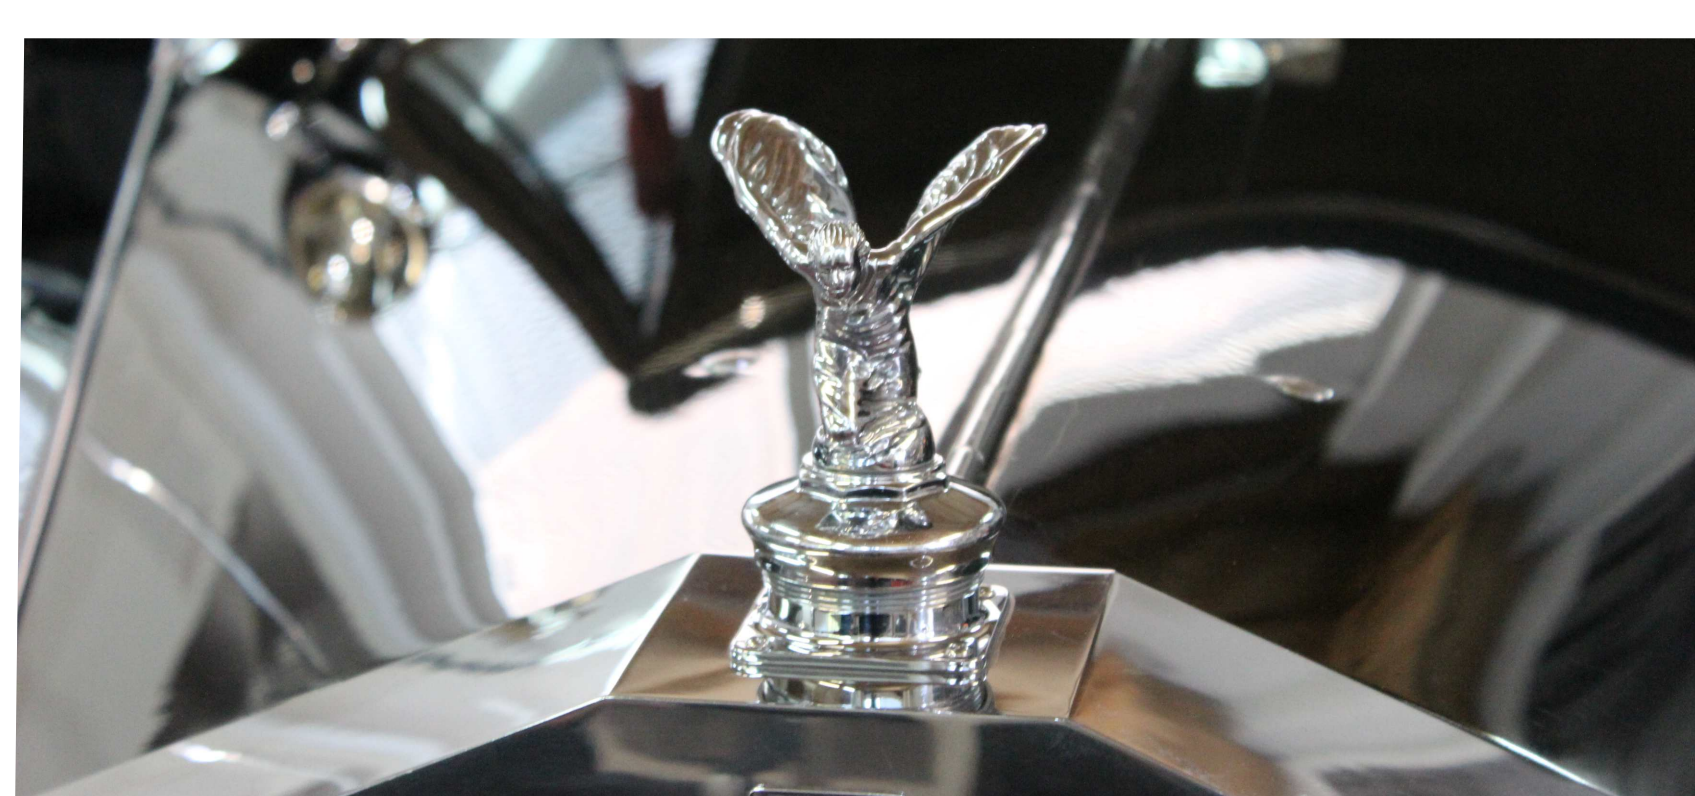
Detajl po posegu
