Stroj za nabijanje rink Alpina

Leta 2020 smo v konservatorsko-restavratorskih delavnicah Tehniškega muzeja Slovenije v sklopu priprav na razstavo Tehnika za šport (spletno odprta 2. 12. 2020) restavrirali stroj za nabijanje rink Alpina.

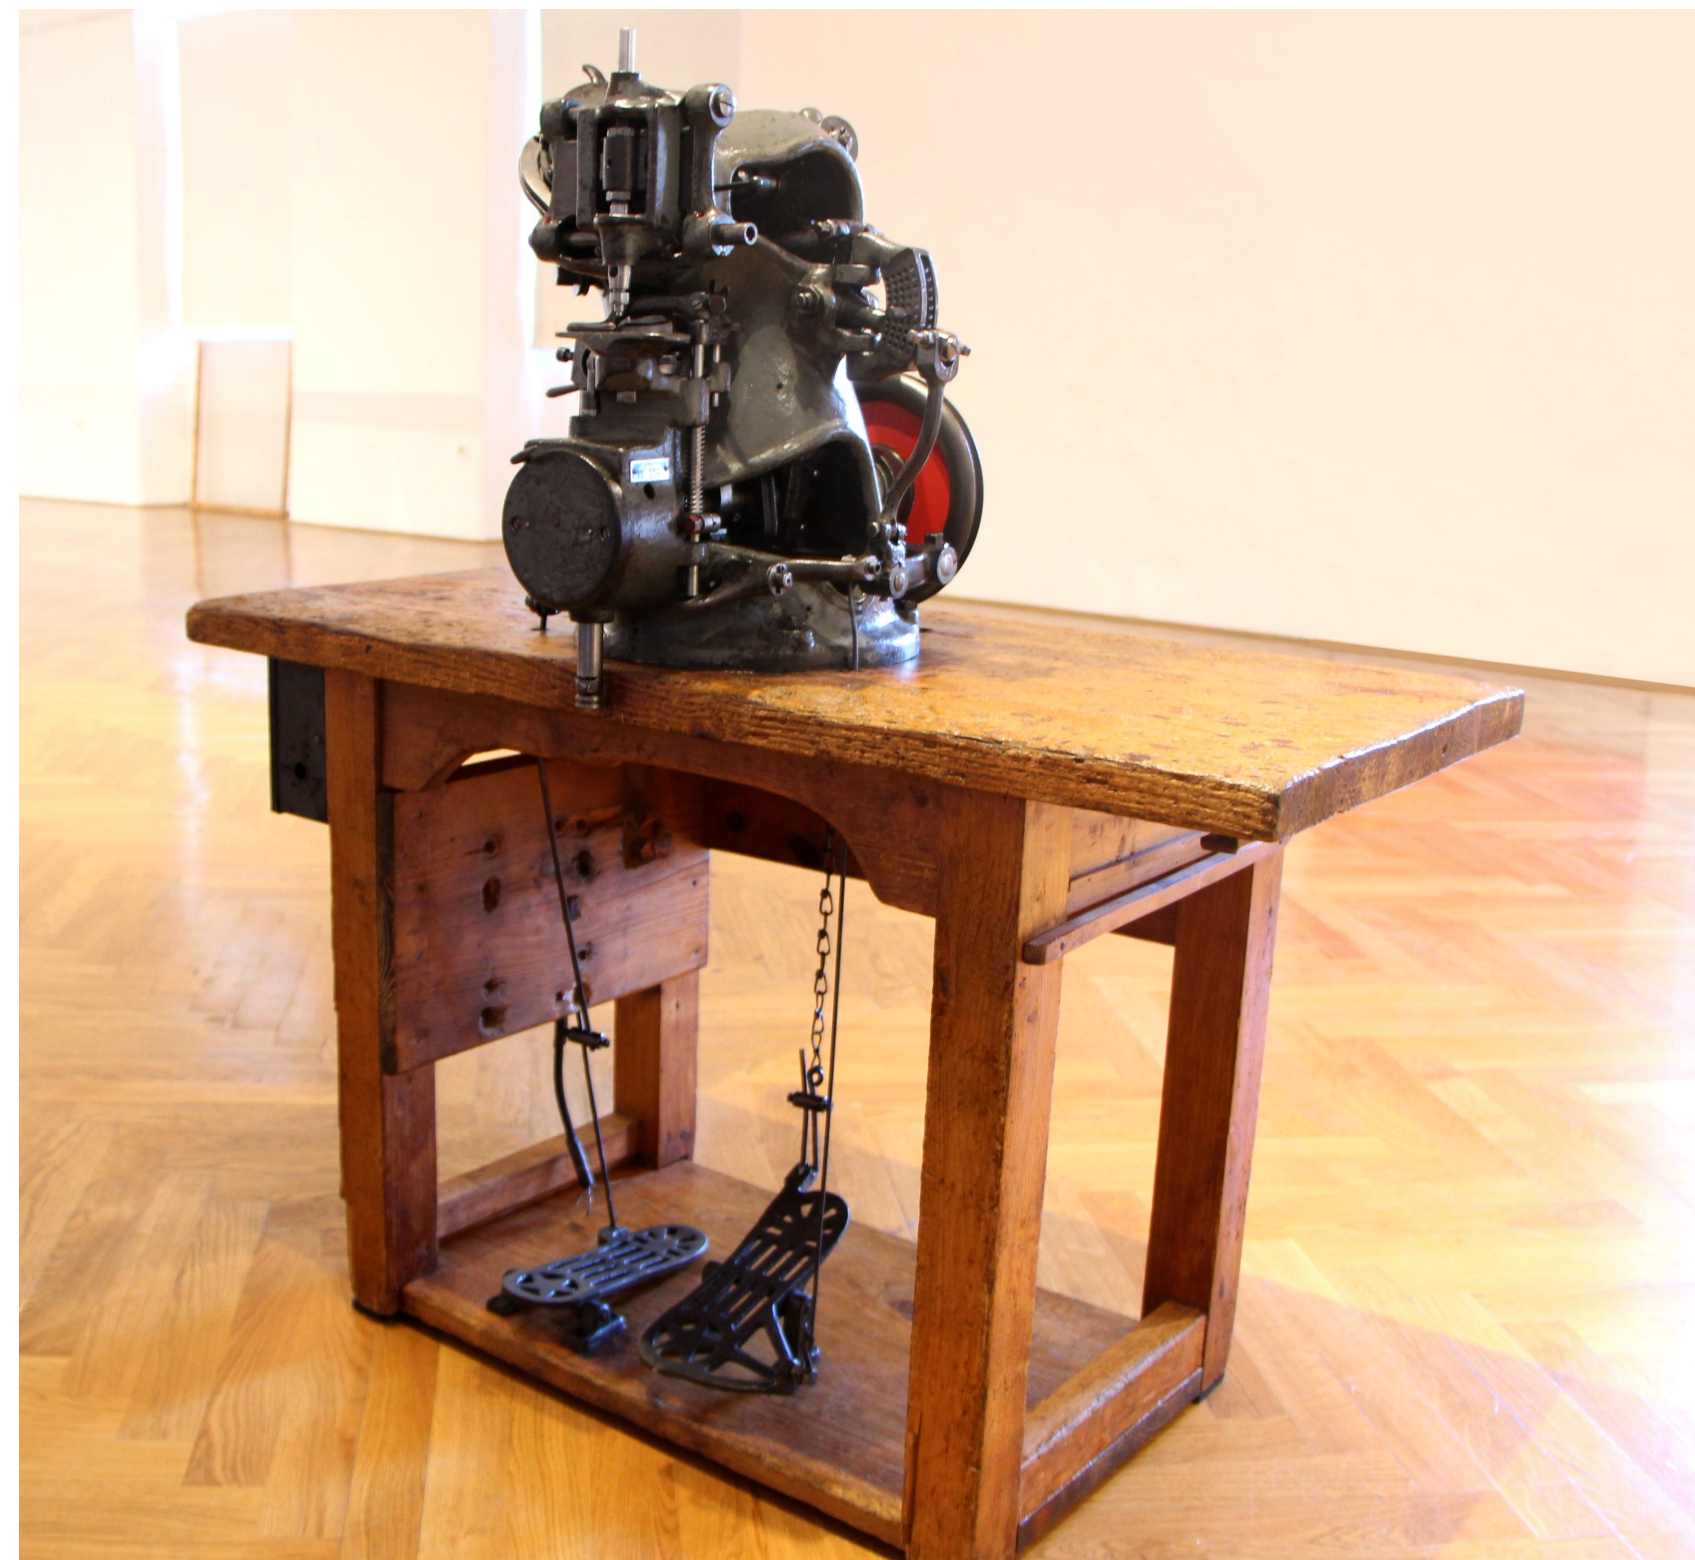
Konserviran stroj za nabijanje rinčic

Korodirane kovinske površine smo obdelali po postopku s taninom in jih zaščitili z lakom Paraloid B72 v etilacetatu. Posebnost ohišja stroja so z rdečo barvo označena mazalna mesta. Za retušo le-teh smo se odločili, ker je bilo na tak način v času delovanja stroja poskrbljeno za natančno mazanje stroja ter tako za nemoteno delovanje in varno uporabo.

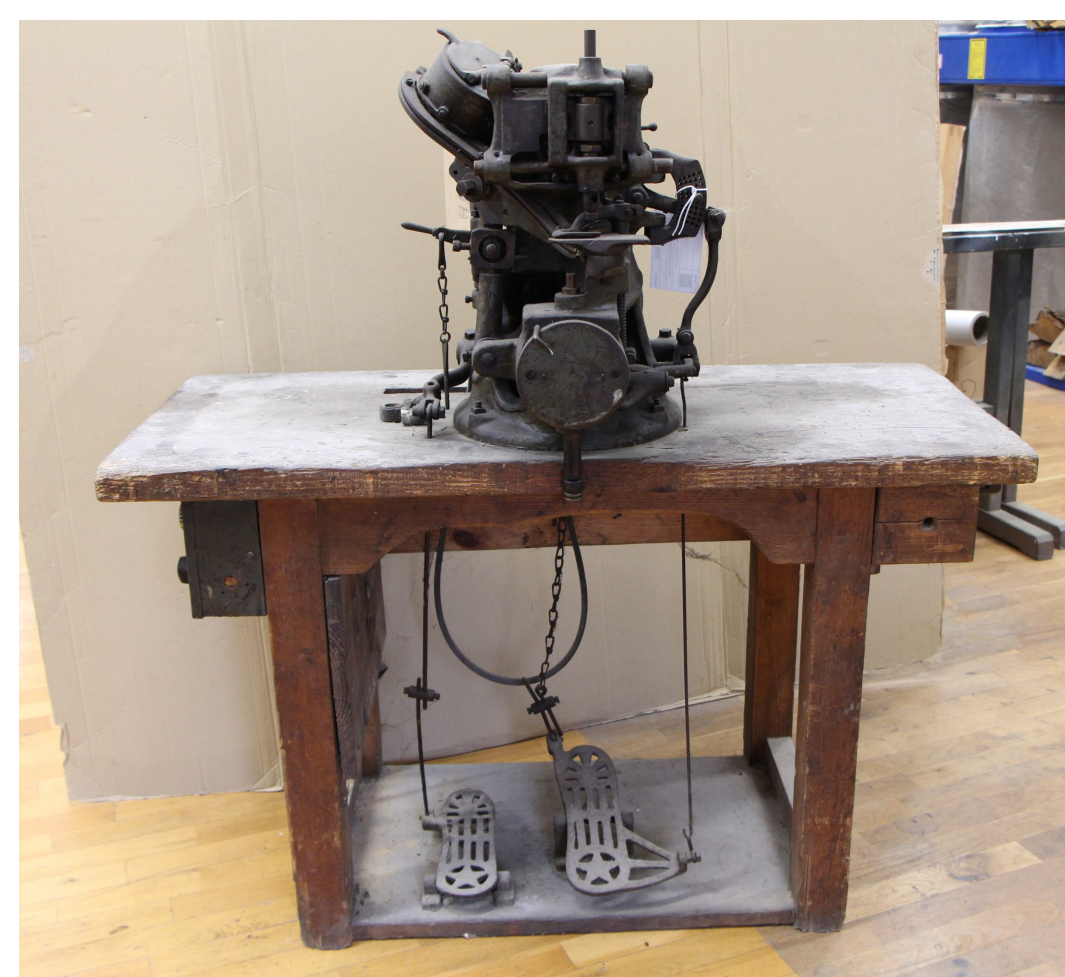
Na kovinskih in lesenih površinah je bilo pod plastjo nečistoč prahu več plasti različnih mastnih madežev, ki so posledica uporabe; opazne so bile tudi so mehanske poškodbe. V lesu mize so bili vidni ostanki prisotnosti ksilofagnih insektov.

Stroj pred konserviranjem

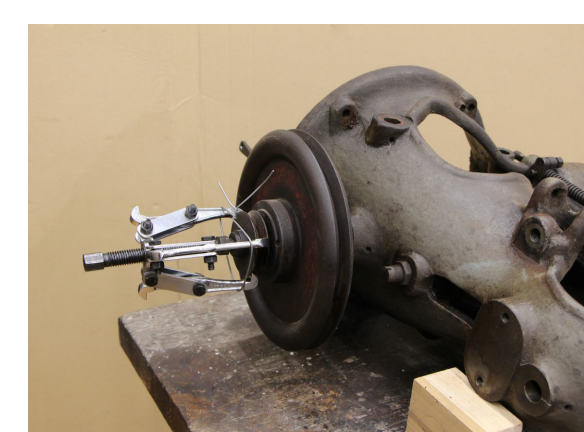
Snemanje jermenice

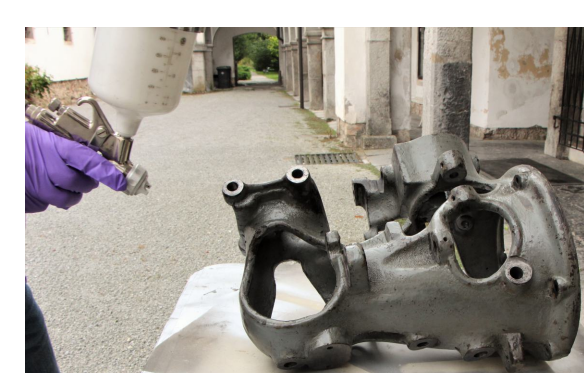
Nanos zaščite na ohišje

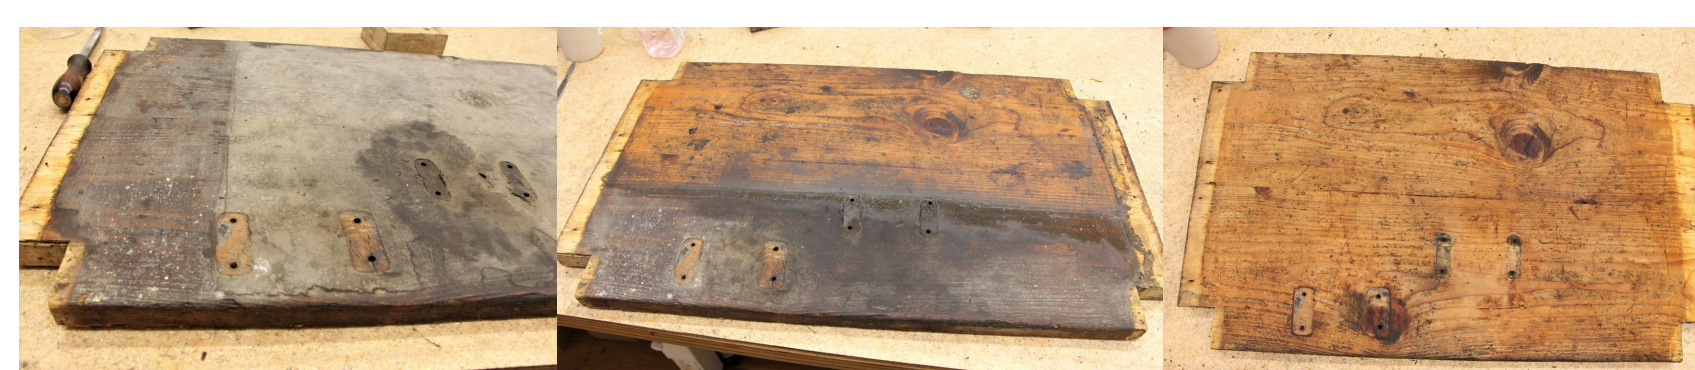
Odstranjevanje nečistoč z lesenega dna

Leseni elementi so bili obravnavani po standardnih postopkih: poškodovani deli so bili po potrebi dopolnjeni, z lesenih površin so bili odstranjeni vsi tujki. Odločili smo se, da spodnje lesene površine, ki so v stiku s podlago, zaščitimo z dodatno plastjo gume, ki bo preprečila neposreden stik lesa z morebitno vlago in tako predmetu povečala stabilnost in podaljšala življenjsko dobo.

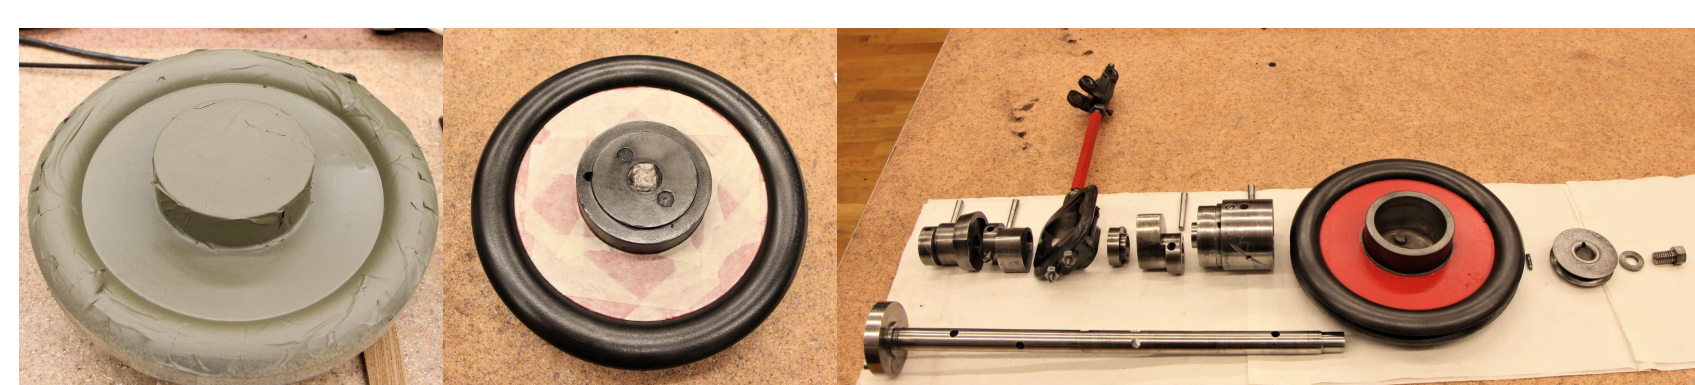
Barvanje jermenice

Površinska zaščita jermenice in stebila ojnice je bila v tako slabem stanju, da smo jo odstranili in nanесли novo. Enako je bilo stanje osnovne plošče elektro omarice, zato smo nanесли novo površinsko zaščito.
