UTRJEVANJE STENSKIH POSLIKAV Z NANOAPNI v cerkvi Žalostne Matere božje v Dolenji vasi pri Senožečah

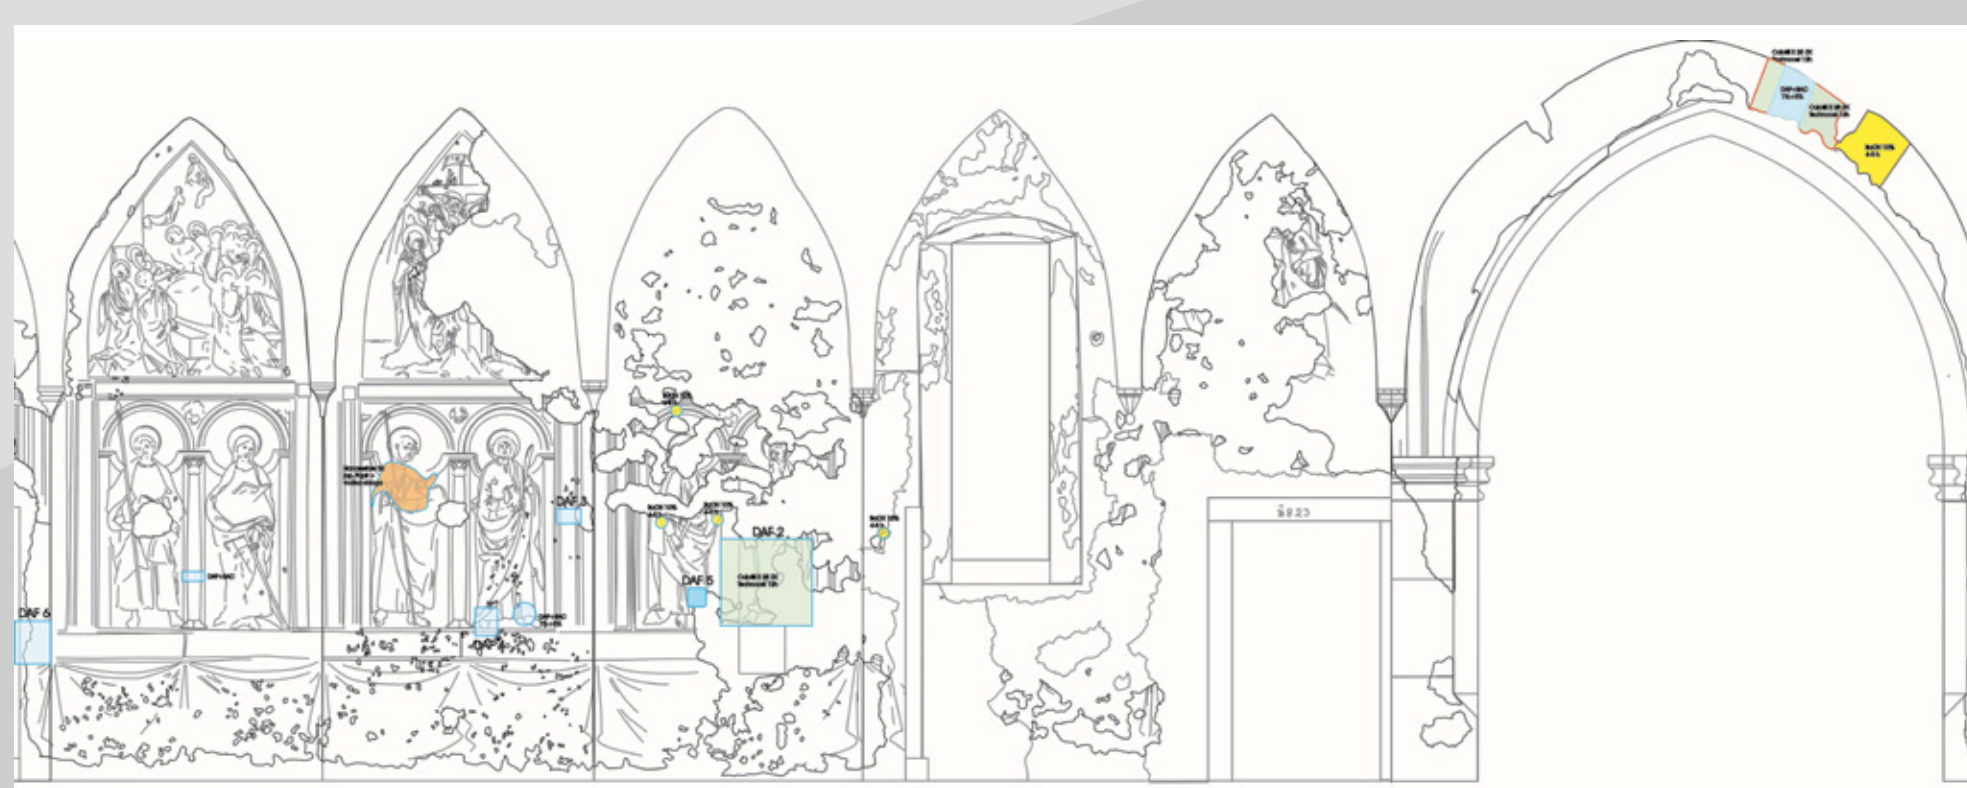
Slika 3: Izris poslikave sten prezbiterja z vrisanimi poskusnimi polji: Barijev hidroksid –rumena, di-amonijev fosfat –modra, nanorestore –oranžna, Calosil E25 –zeleni.

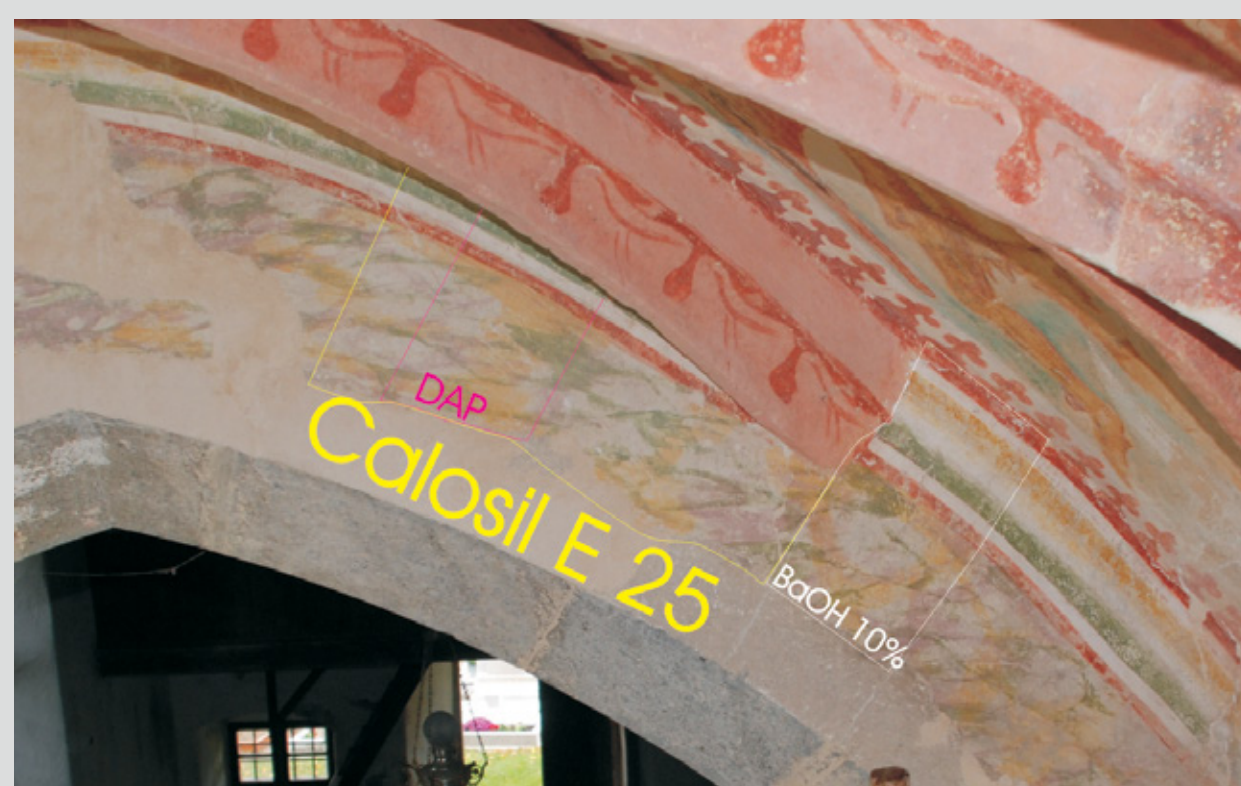
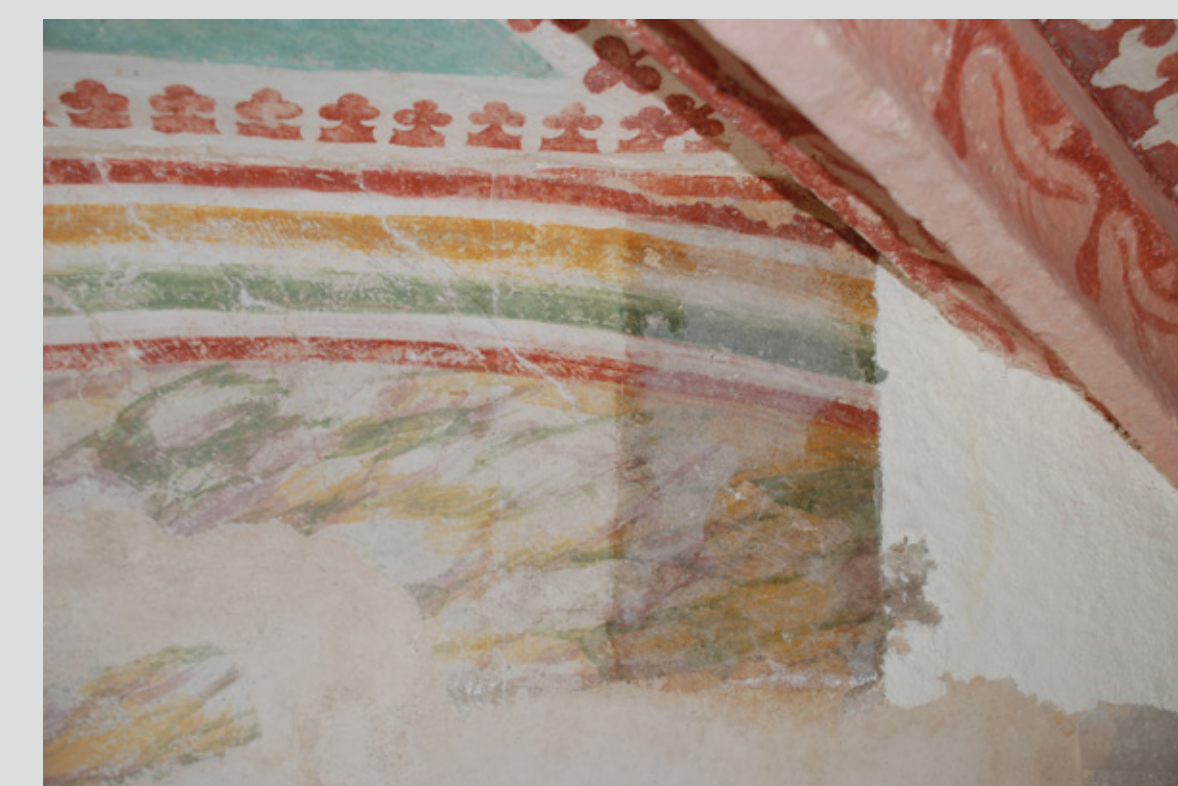
Sliki 6a, 6b: Poskusno utrjevanje na slavočni steni z barijevim hidroksidom, di-amonijevim fosfatom in Calosilom (Cal 1). Potemnitev poslikave, ki jo je povzročil di-amonijev fosfat je izginila šele po dobrem letu.

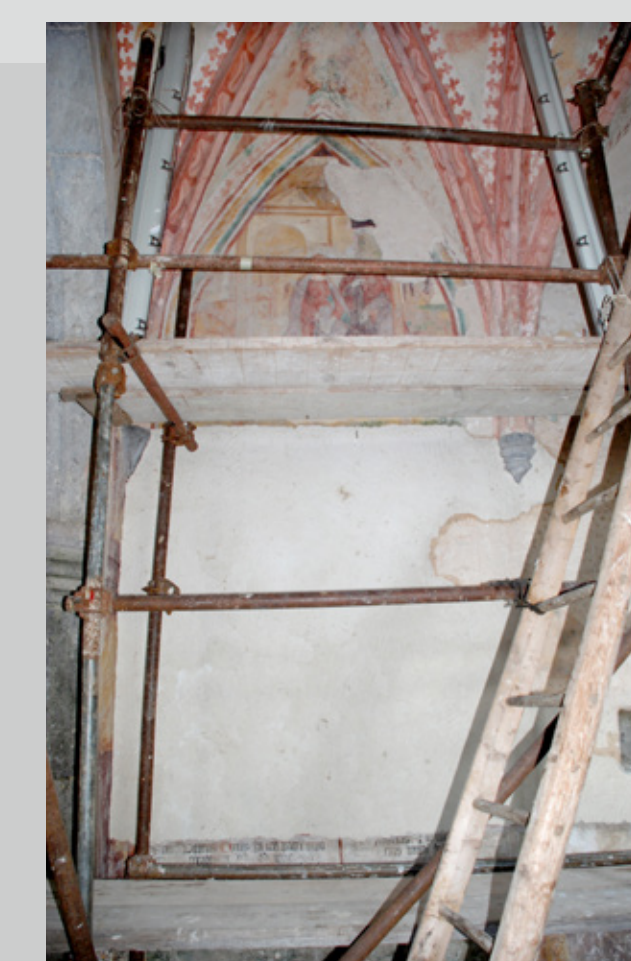
Slika 9: Utrjevanje poslikave s Calosilom. Vodne obloge po nanosu Calosila

Najprej je bila povsem uprašena barvna plast fiksirana z 2% amonijevim kazeinatom prek japonskega papirja, pri čemer so bili za utrditev potrebni od dva do štiri nanosi. Organske (proteinske) vezi kazeinata se z dodajanjem mineralnih utrjevalcev spremenijo v anorganske. Zelene so namreč mineralne, anorganske vezi, kompatibilne originalnem materialu. Te niso podvržene napadom mikroorganizmov. Naslednji dan je bil prek dveh plasti japonskega papirja nanosen Calosil E25, prav tako dva do štiri nanosi, odvisno od vpojnosti ometa. Da bi preprečili prehitro osušitev in morebitno kristalizacijo delcev na površini poslikave, je bilo območje z nanosenim Calosilom prekrito s celulozno oblogo z vodo. Utrjevanje se je izvajalo postopoma na površinah velikosti približno 60 x 60 cm.

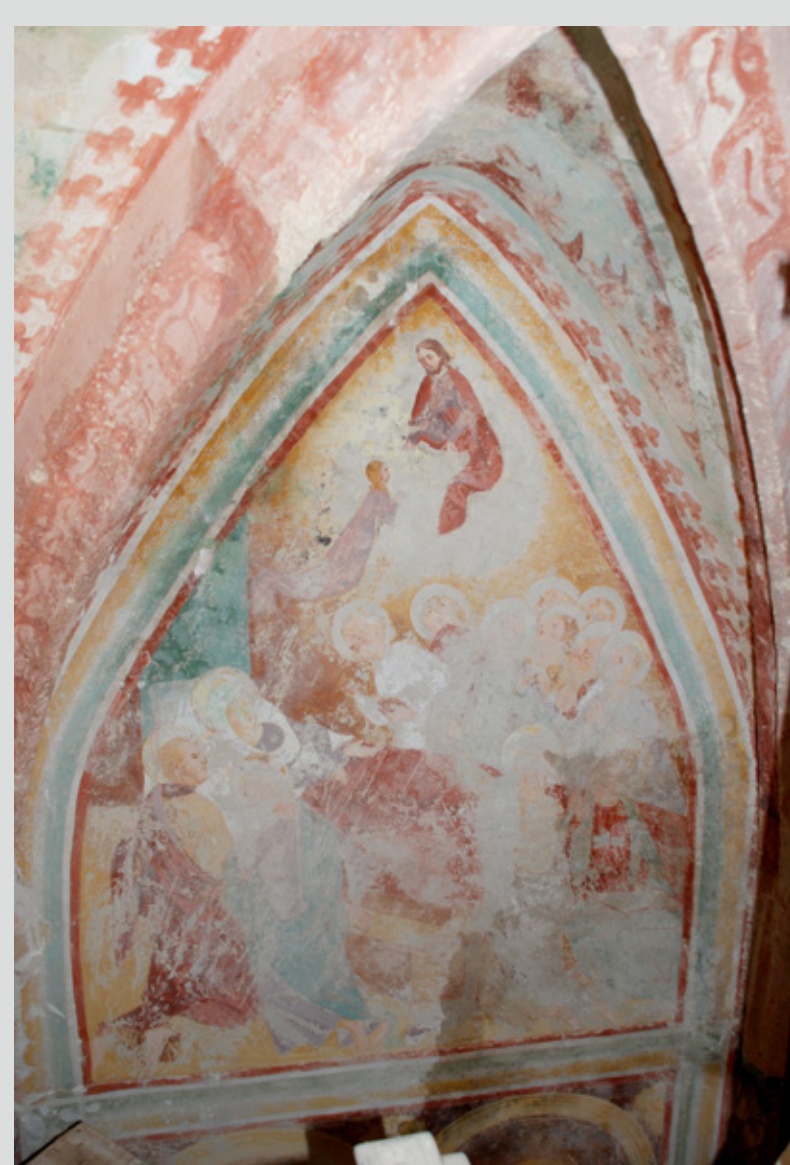
Slika 10: Prizor Marijina smrt, kjer je bila barvna plast v najslabšem stanju, pred in po utrjevanju in tretmaju z amonijevim karbonatom. Temni madež v spodnjem desnem kotu je po izhodu soli iz vrhnje plasti poslikave izginil.

Utrjevanju je sledilo čiščenje z oblogo s 15% amonijevim karbonatom za 30 min. Temu je sledilo odstranjevanje soli, ki ji je amonijev karbonat potisnil na površino poslikave. Z oblogami z 3% tri amonijevega citrata v agarju so bile soli zmehčane, odstranjene pa z 5% tri amonijevim citratom na tamponu. S solmi so izginili, oziroma izgubili na intenzivnosti zelo moteči temni madeži. Kjer je bilo potrebno, se je po izhodu soli iz vrhnje plasti poslikave, utrjevanje z Calosilom ponovilo.

Z opisanim postopkom je bila dosežena tako utrditev ometov kot barvne plasti. Prej povsem prašna barvna plast po obdelavi ni bila več občutljiva na moker tampon. Utrjevanje je najboljše rezultate dalo tam, kjer je so bili ometi in barvna plast v najslabšem stanju, ometi z najmanj veziva in barvna plast najbolj prašna. Kjer so bili ometi in barvna plast v relativno dobrem stanju, brisala pa se je le ena barva, največkrat temno rdeča, utrjevanje na ta način problema ni povsem rešilo.
