Pocarjeva domačija: ALI NARAVOSLOVNE ANALIZE LAHKO OSVETLIJO VZROKE POŠKODB?

Pocarjeva domačija v Zgornji Radovni (EŠD 879) sodi med najstarejše ohranjene domačije v Triglavskem narodnem parku. Prvič je bila v virih omenjena že leta 1672, sedanja stanovanjska hiša pa je bila zgrajena leta 1775. Danes je spremenjena v muzej in prikazuje življenje Pocarjevih pod Triglavom skozi dve stoletji. Gre za pritlično stavbo s kletjo in krito z lesenimi deskami. Fasado krasijo podobe Višarske Matere Božje ter Križanega z materjo Marijo in Marijo Magdaleno, o katerih nimamo podatka o času nastanka. Čeprav so bile leta 2013 restavrirane, spet močno propadajo.

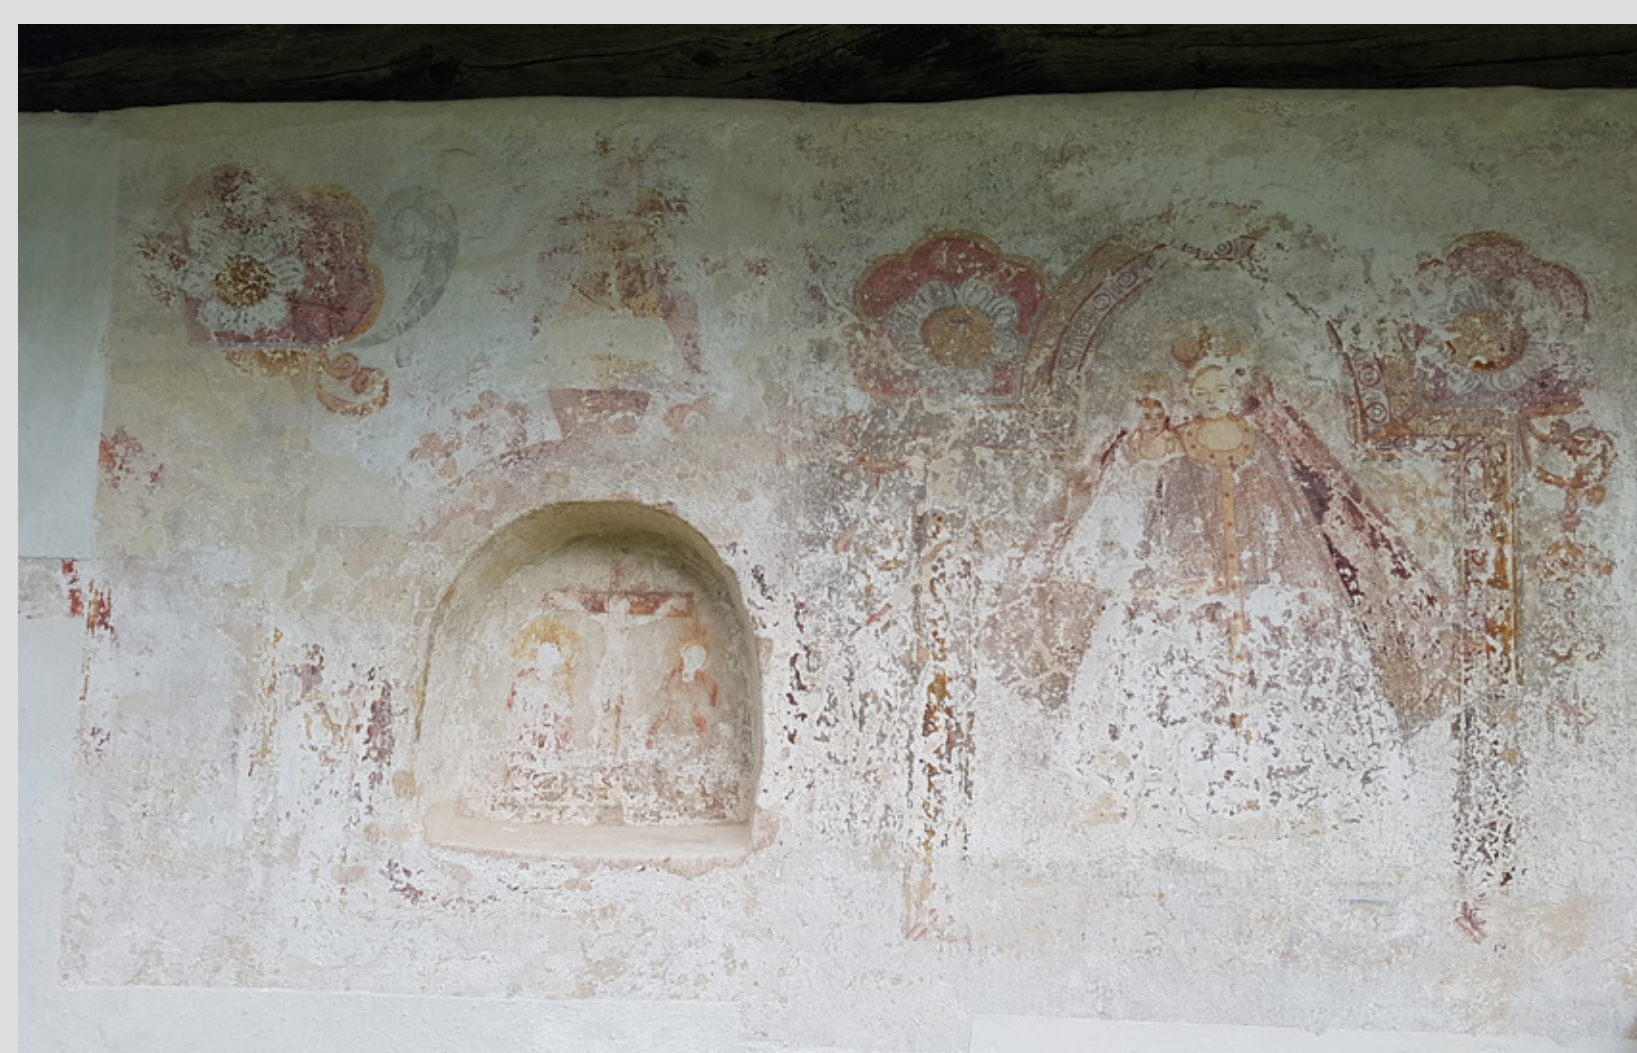
Slika 3
Slaba ohranjenost poslikave.
(foto: K. Kavkler)

Posebej smo se osredotočili na analize poslikave, ki hitro propada. Barvna plast se lušči že ob nežnem dotiku, čeprav je bila leta 2013 utrjena s silikatnim vezivom. Vzorce smo odvzeli tako z utrjenih območij kot tudi z netretirane originalne površine in z retuše, ki se lušči s prvotnih ometov, ne pa tudi s sodobnih plomb. Stratigrafski pregled vzorcev je potrdil, da razplastitev poteka neposredno pod barvnimi sloji. Ugotovili smo, da je pod poslikavo v ometu prisotna velika količina sadre. Ker so ometi apneni in so v okolici kopali le kredo (apnenec), je sadra lahko prisotna kot produkt razgradnje (sol). Glede na to, da v ometih na drugih območjih fasade niso bile najdene takšne količine sulfatnih soli, je vprašanje, zakaj ravno na območju poslikave. Izkazalo se je, da je bila poslikava v preteklosti tretirana z akrilno smolo, ki je verjetno »zaprla« površino, zato vlaga zastaja v ometu in beležu, prav tako tudi vodotopne soli. Kristali sadre se kopičijo pod površino poslikave in zaradi ekspanzivne sile rasti kristala pride do poškodbe barvne plasti. Ker plastenje opazimo tudi v netretiranih vzorcih, sklepamo, da prihaja do poškodb v slojih pod poslikavo, akrilne smole pa bi lahko vplivale na poslabšanje stanja. Poleg tega je nanos akrilnih smol zagotovo poslabšal penetriranje kalijevega vodnega stekla, ki je bilo uporabljeno kot utrjevalec ob zadnjem posegu.
