# KEMIJSKE ANALIZE na Plečnikovi fasadi na Maistrovi ulici 2 v Kamniku

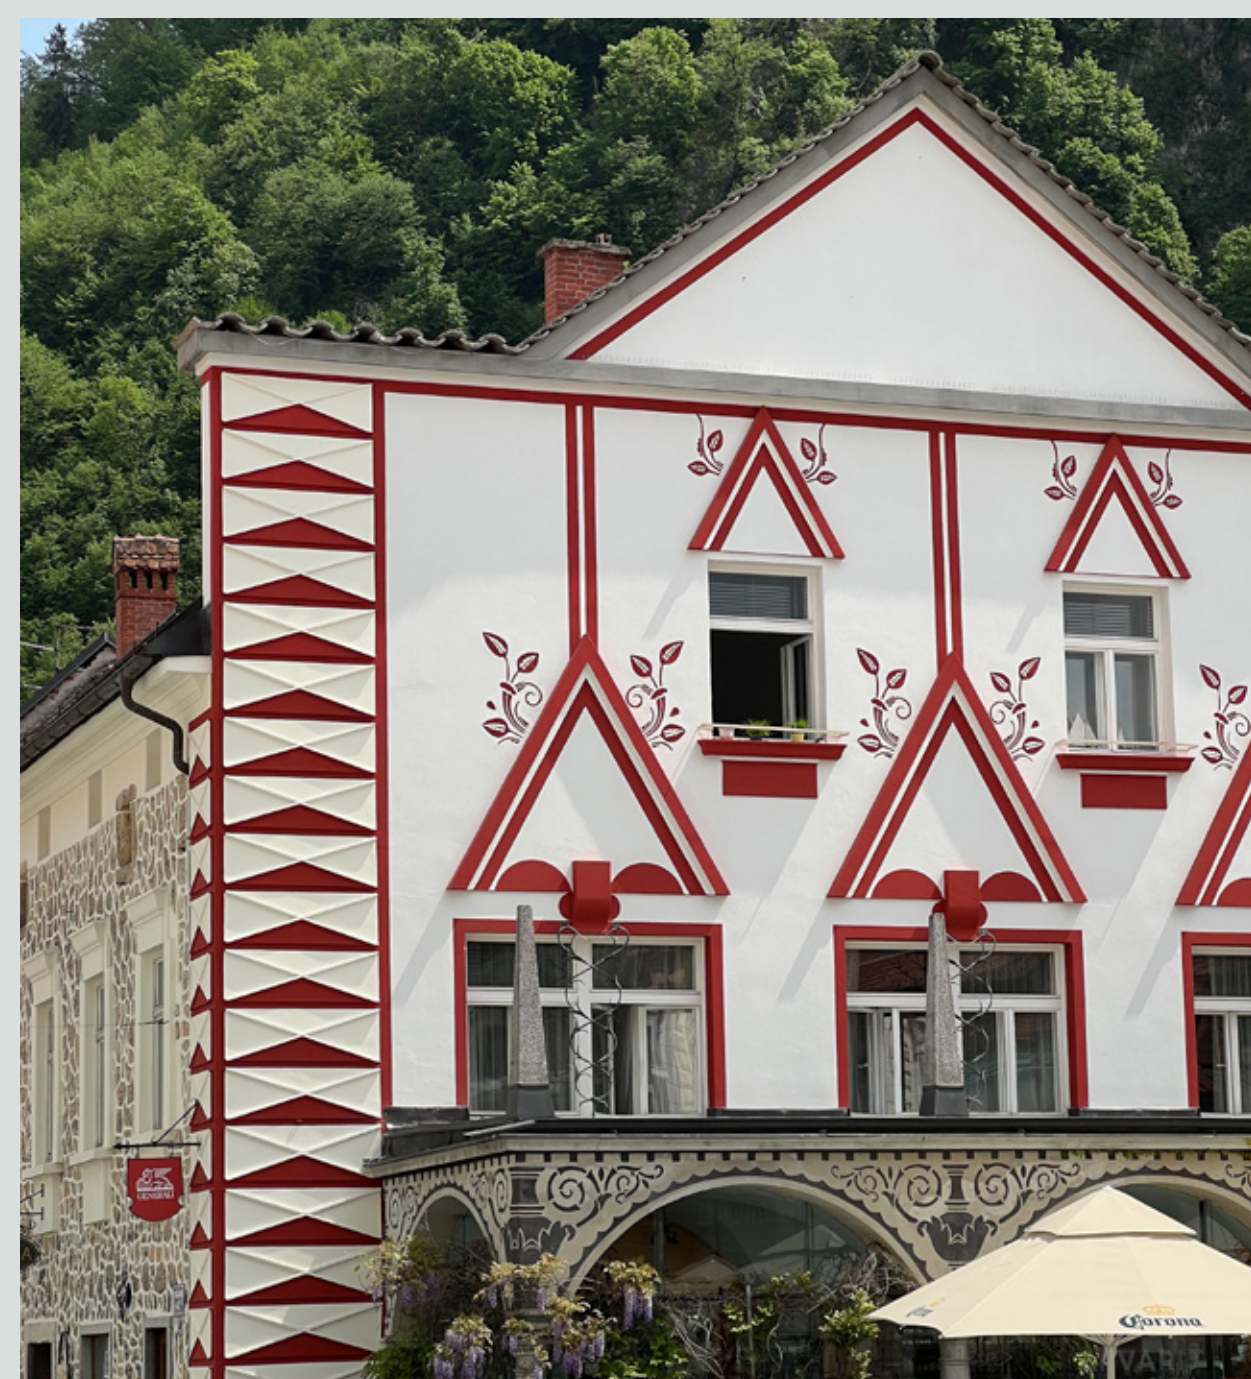
Slika 1: Prenovljena podoba glavne in stranske Plečnikove fasade na Maistrovi ulici 2 v Kamniku. (foto: Urban Novak)

V okviru prenove Plečnikove fasade na Maistrovi ulici 2 v Kamniku smo na Raziskovalnem inštitutu imeli priložnost kemijsko analizirati barvne plasti na glavnem in stranskem pročelju stavbe. Fasadi se vizualno razlikujeta. Glavno pročelje stavbe ima v osnovi bel omet, ki ga krasijo rdeči dekorativni elementi z rastlinsko ornamentiko, medtem ko ima stranska fasada temno siv omet s svetlejšimi fugami (Slika 1 in Slika 2).

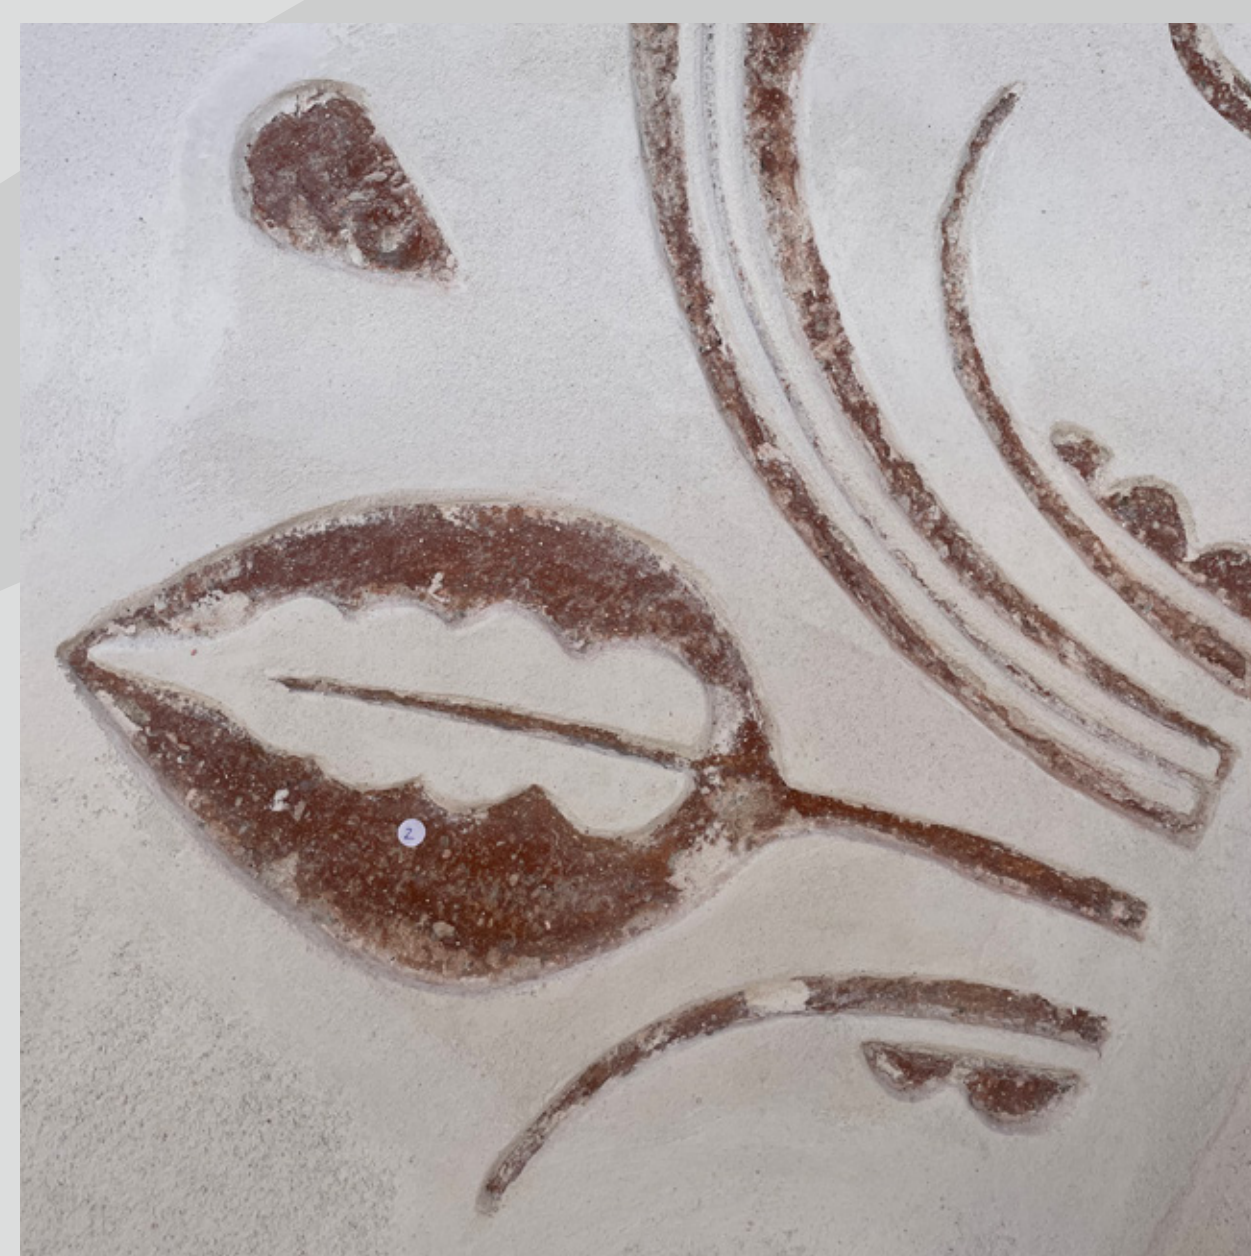
Slika 2: Detajl dekorativnega elementa na glavni fasadi. (foto: Lea Legan)

Na glavni fasadi smo preiskovali materialno sestavo rdečeoranžnih dekorativnih področij. Z ramansko spektroskopijo smo določili železoksidni pigment (hematit), ki prevladuje predvsem v zgornjih barvnih slojih, železooksidni-hidroksidni pigment (goethit) in titanov dioksid (anataz). S spektroskopijo FTIR smo v zgornjih rdečih barvnih plasteh določili še kalcijev sulfat dihidrat, kalcijev karbonat (kalcit), barijev sulfat (barit) in kalcijev oksalat, ki je najverjetneje prisoten kot posledica degradacije.

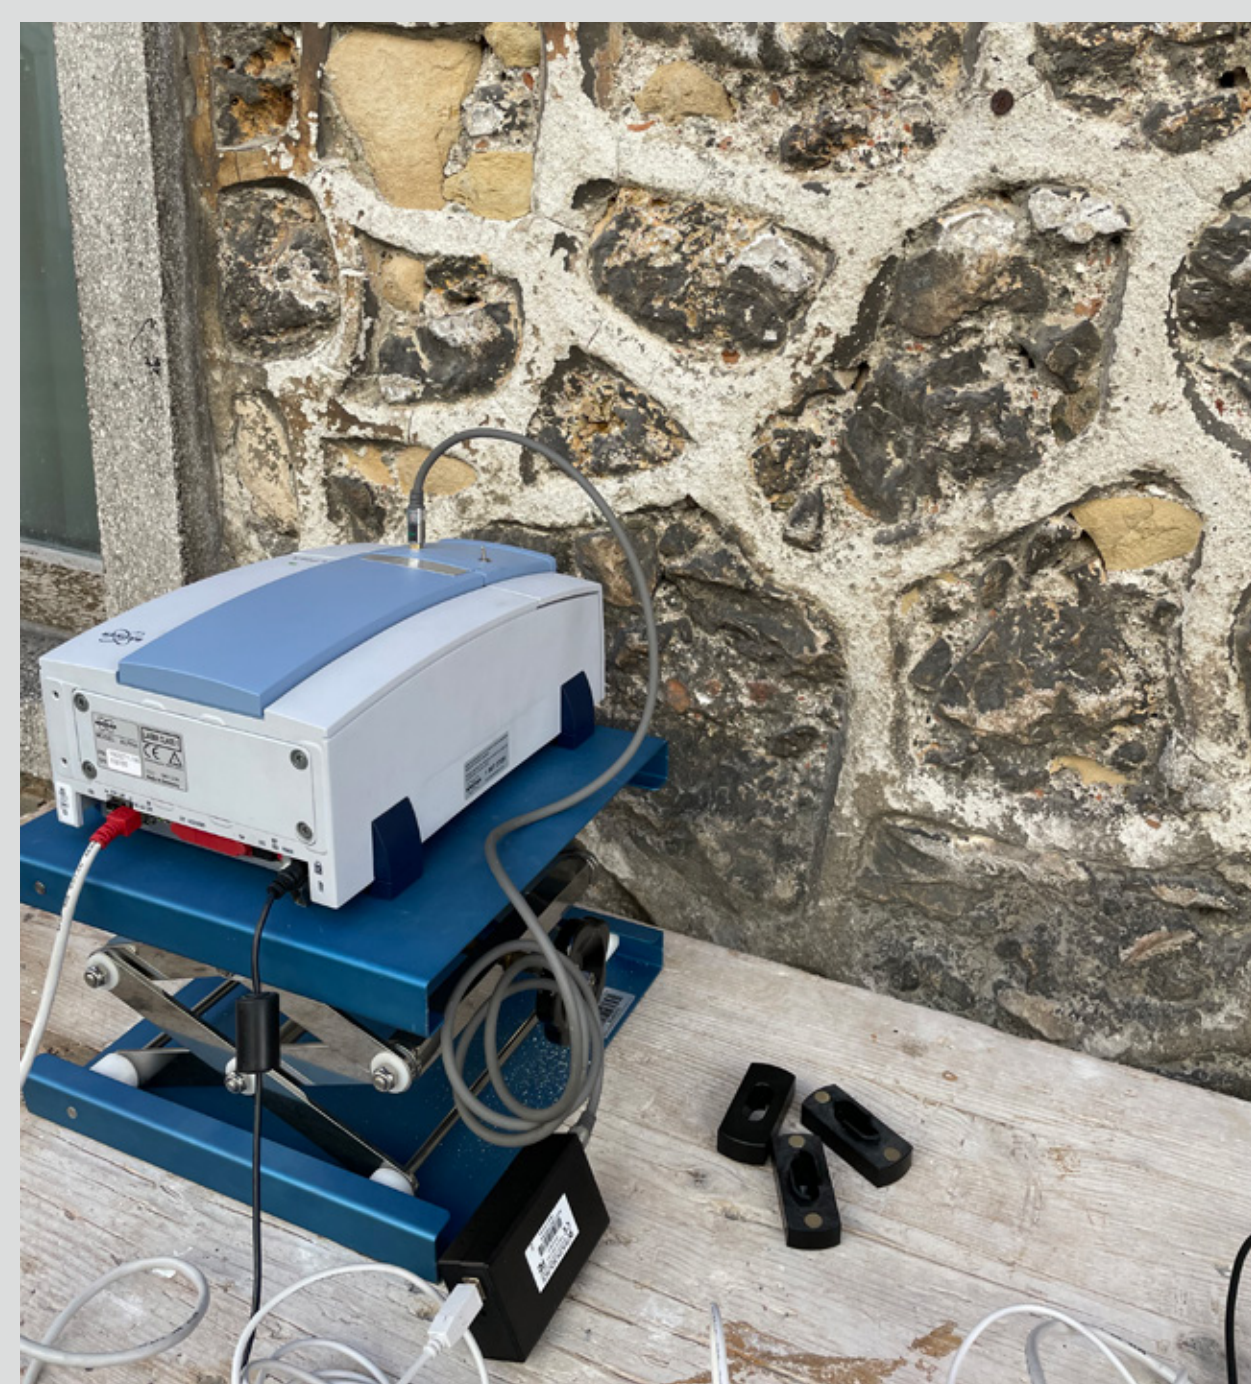
Slika 3: Meritve s prenosnim spektrometrom FTIR na stranski fasadi. (foto: Lea Legan)

Za materialno določitev površinskih barvnih plasti smo fasadi preiskali z neinvazivnimi in mikroinvazivnimi metodami. V ta namen smo izvedli in-situ analize s prenosnim ramanskim in FTIR-spektrometrom (Slika 3). Za lažjo interpretacijo refleksijskih spektrov FTIR smo področja, preiskana s prenosnimi instrumenti, še mikroinvazivno povzročili z diamantnimi palčkami. Na posebej zanimivih področjih smo odvzeli tudi vzorce za stratigrafsko analizo in določitev materialne sestave barvnih plasti ter jih natančneje preiskali z optično, infrardečo in ramansko mikroskopijo (Slika 4).
