## KONSERVIRANJE-RESTAVRIRANJE BAROČNIH POSLIKAV v kapelici Žalostne Matere Božje, Praproče

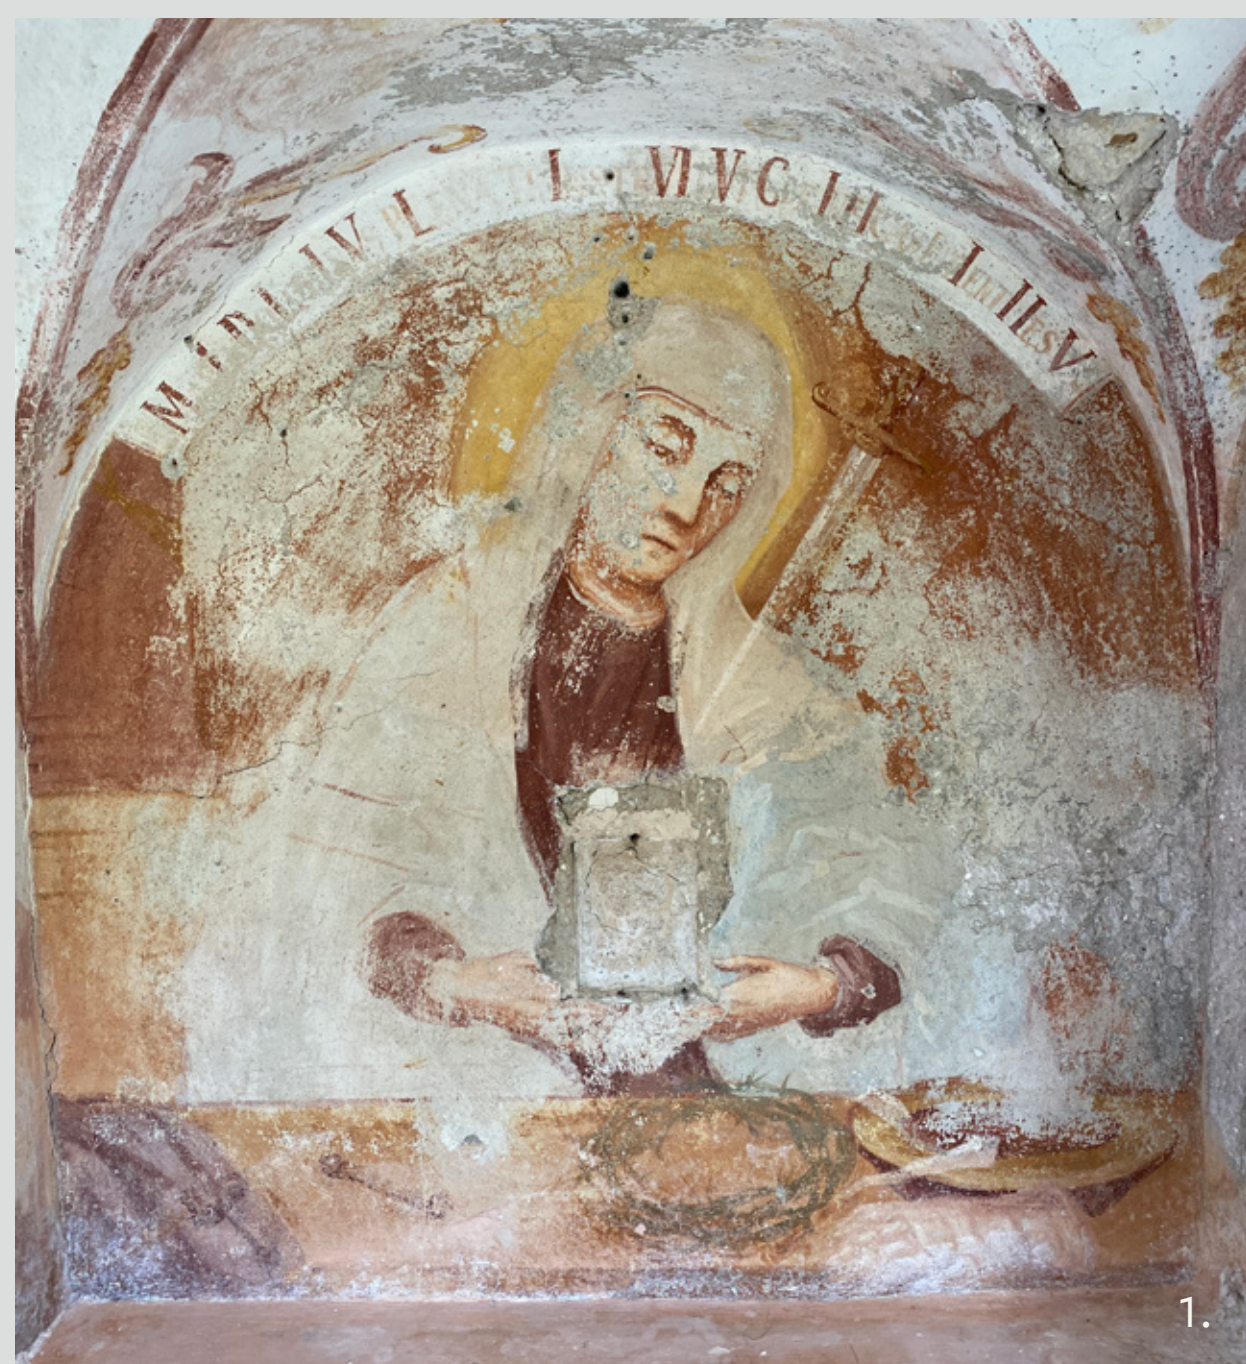
Slika 1: Osrednji prizor Žalostne matere Božje, pred posegi. (foto: Anja Novak)

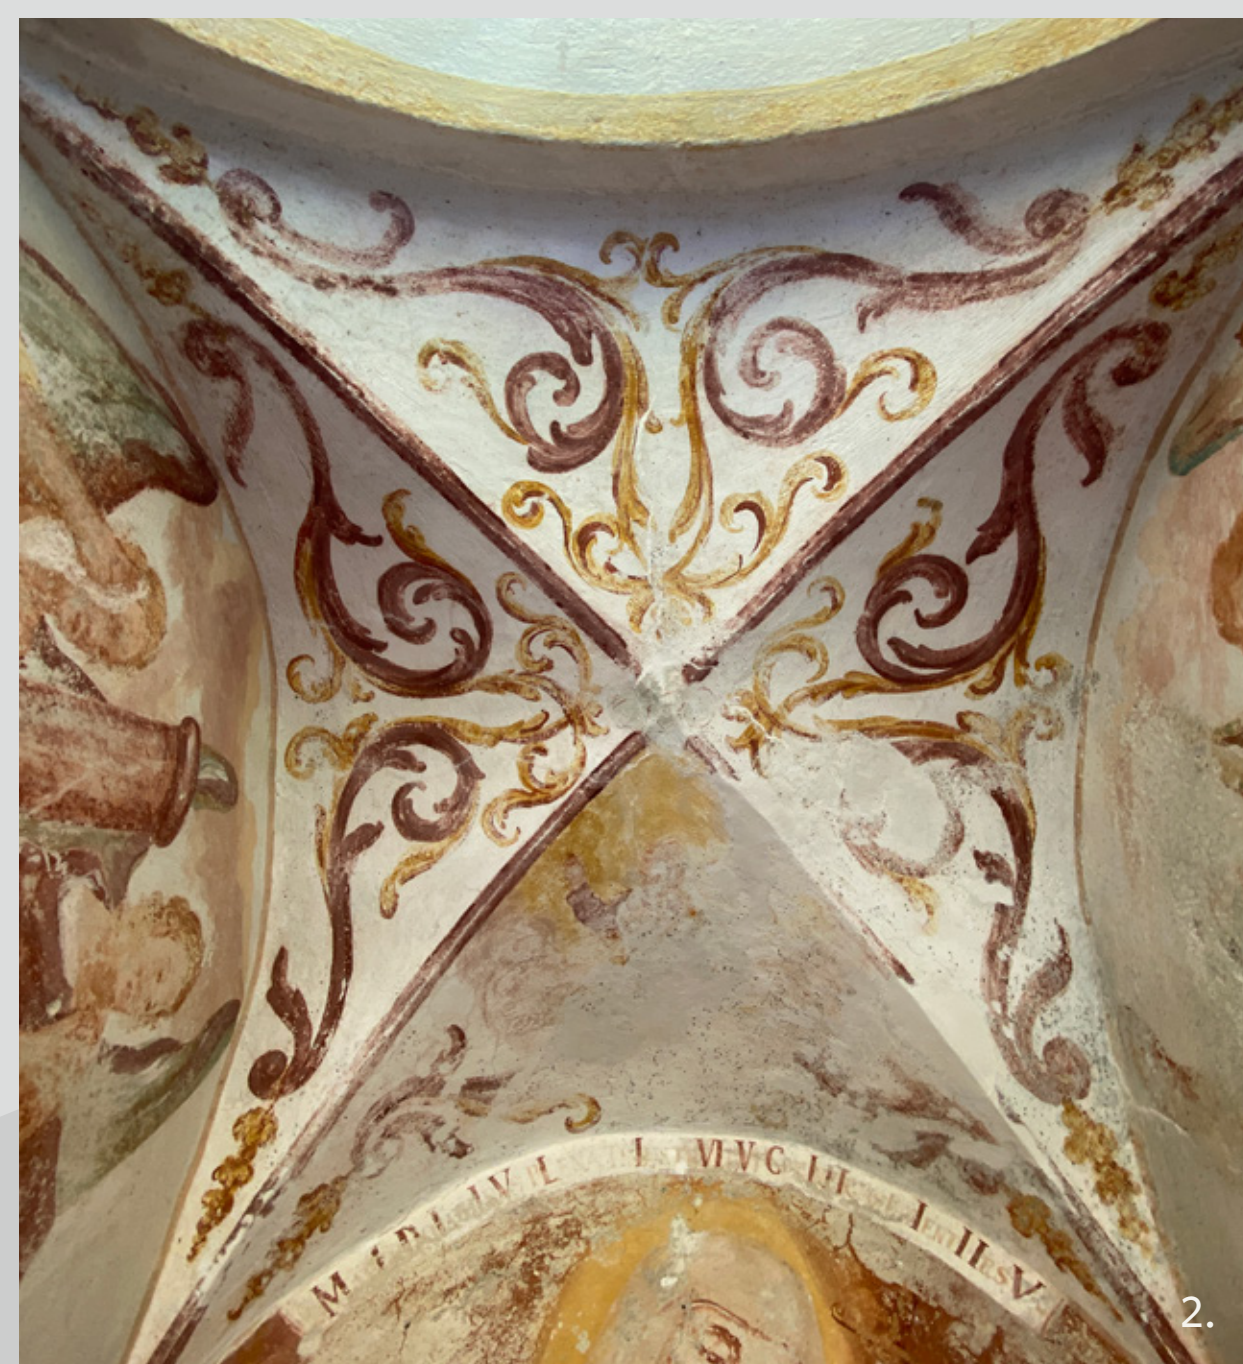
Slika 2: Strop kapelice. (foto: Anja Novak)

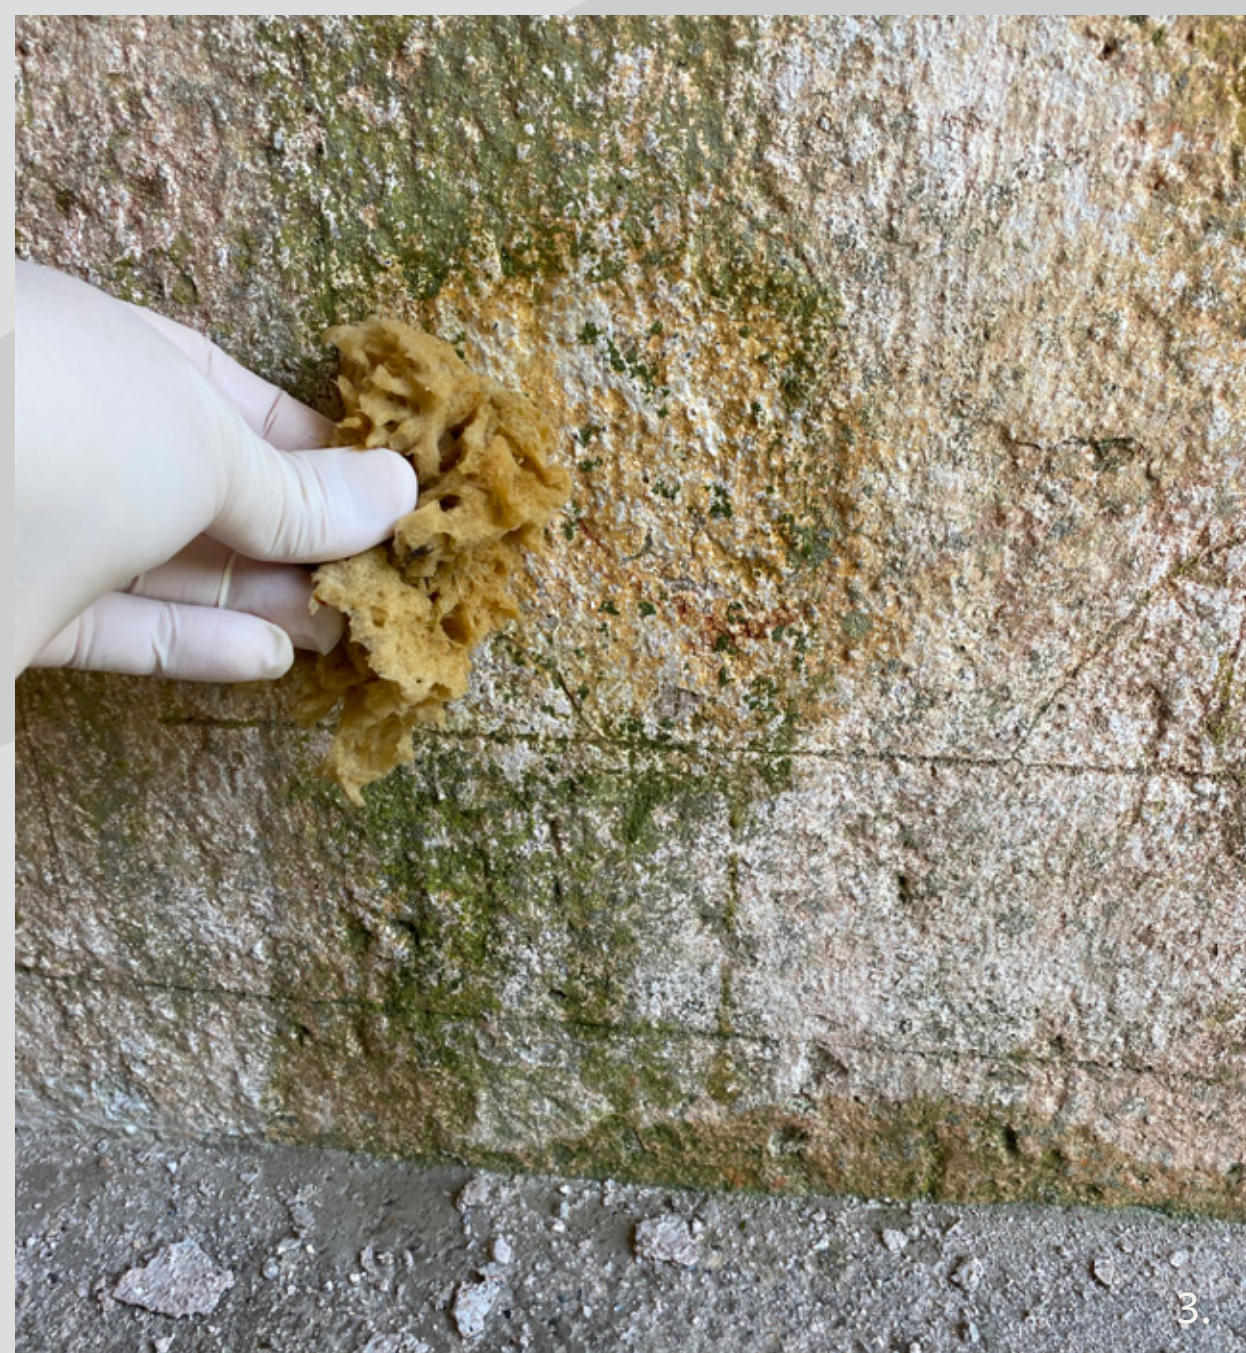
Kapelica je odprta proti severu, zato je zadrževanje vlage v njej povzročilo pojav različnih bioloških organizmov. Alge in lišaji so bili prisotni pri tleh, lokalni črni madeži po poslikavi in bakterijske (roza) lise pod stropom, kjer se zadržuje topel vlažen zrak. Vsi moteči organizmi so bili ustrezno odstranjeni z uporabo biocidnih sredstev.

Slika 3: Odstranjevanje alg v notranjosti. (foto: Anja Novak)

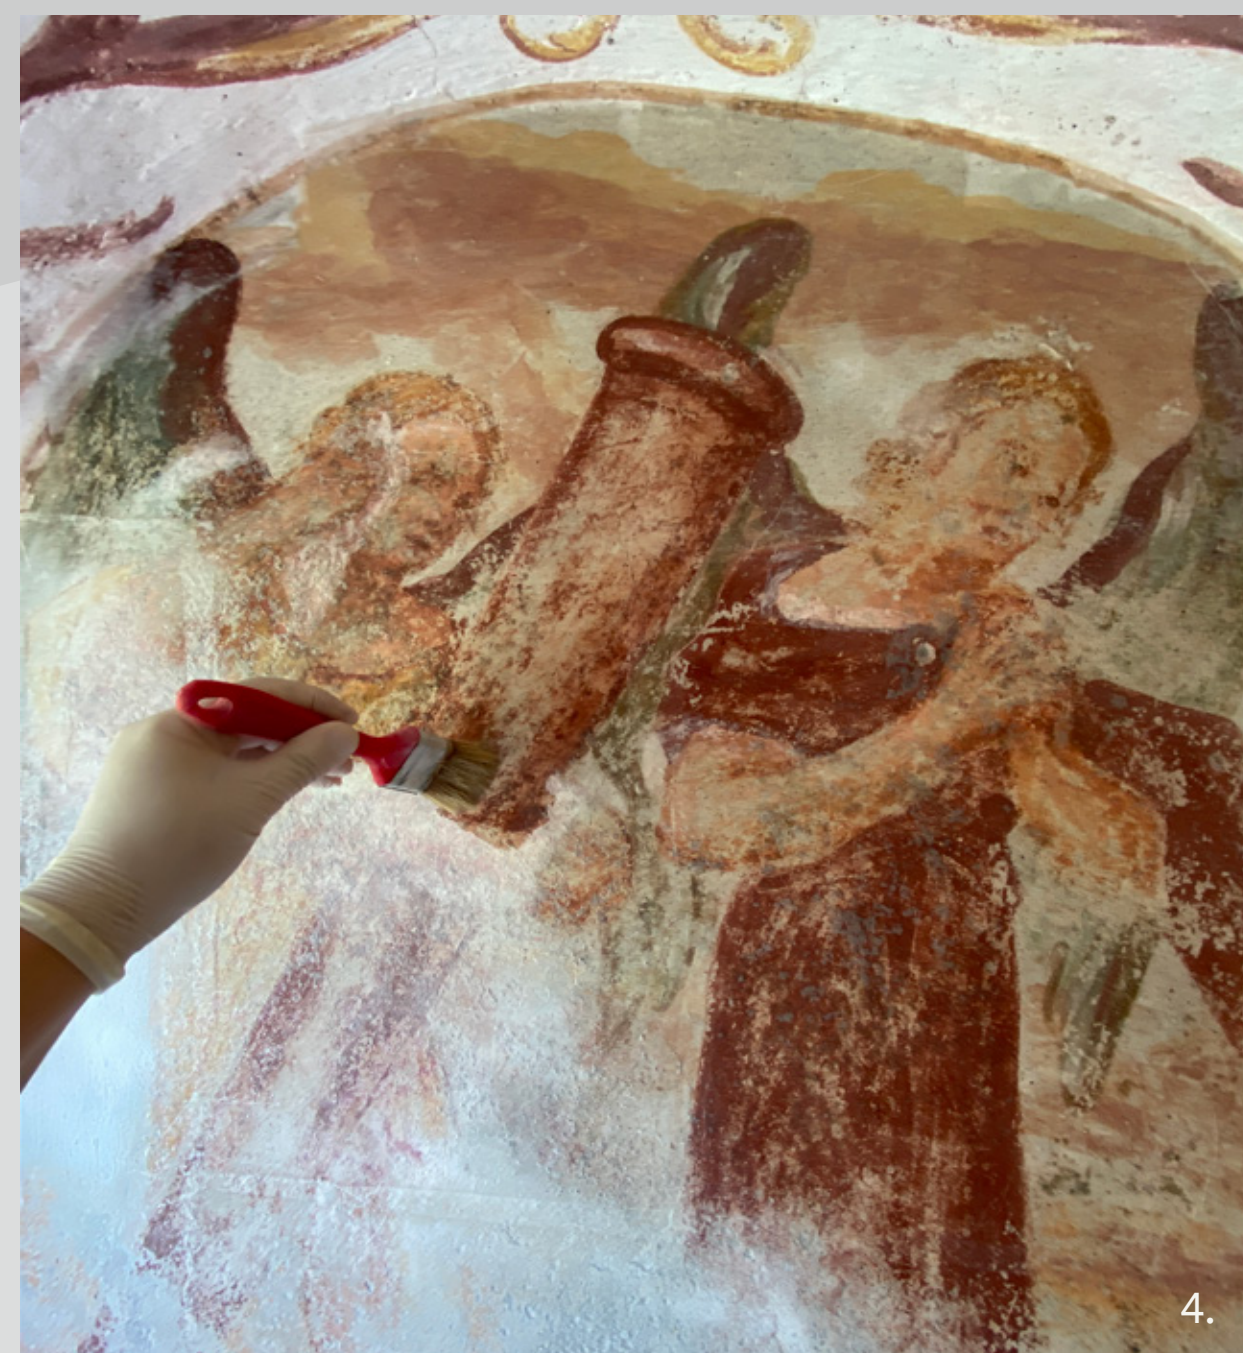
Najbolj so bile poslikave poškodovane na zahodni steni, kjer je del ometa skupaj z barvno plastjo že odpadel, preostali del pa je bil zelo prhek in podvotljen. Ker gre na tej steni za vizualno osiromašen prizor, je bilo pomembno ohraniti vsak košček, ki je bil ključen za prepoznavanje motiva poslikave. Odstopljen in prhek omet je bil ustrezno utrjen in injektiran oziroma spojen z nosilcem. Sekundarni, s cementom kitani predeli so bili odstranjeni in nadomeščeni z novo, primernejšo apneno malto. Obnovljena je bila tudi špaleta vhoda, saj je bila pomanjkljivo obdelana med obnovitvenimi deli na zunanjsčini. Barvna plast je bila uprašena, zato je bilo potrebno pred čiščenjem površino predutrditi. Del poslikave nad leseno menzo (naslikano mučilno orodje) je bil prekrit z beležem, ki je bil med posegi odstranjen.

Slika 4: Utrjevanje barvne plasti. (foto: Anja Novak)

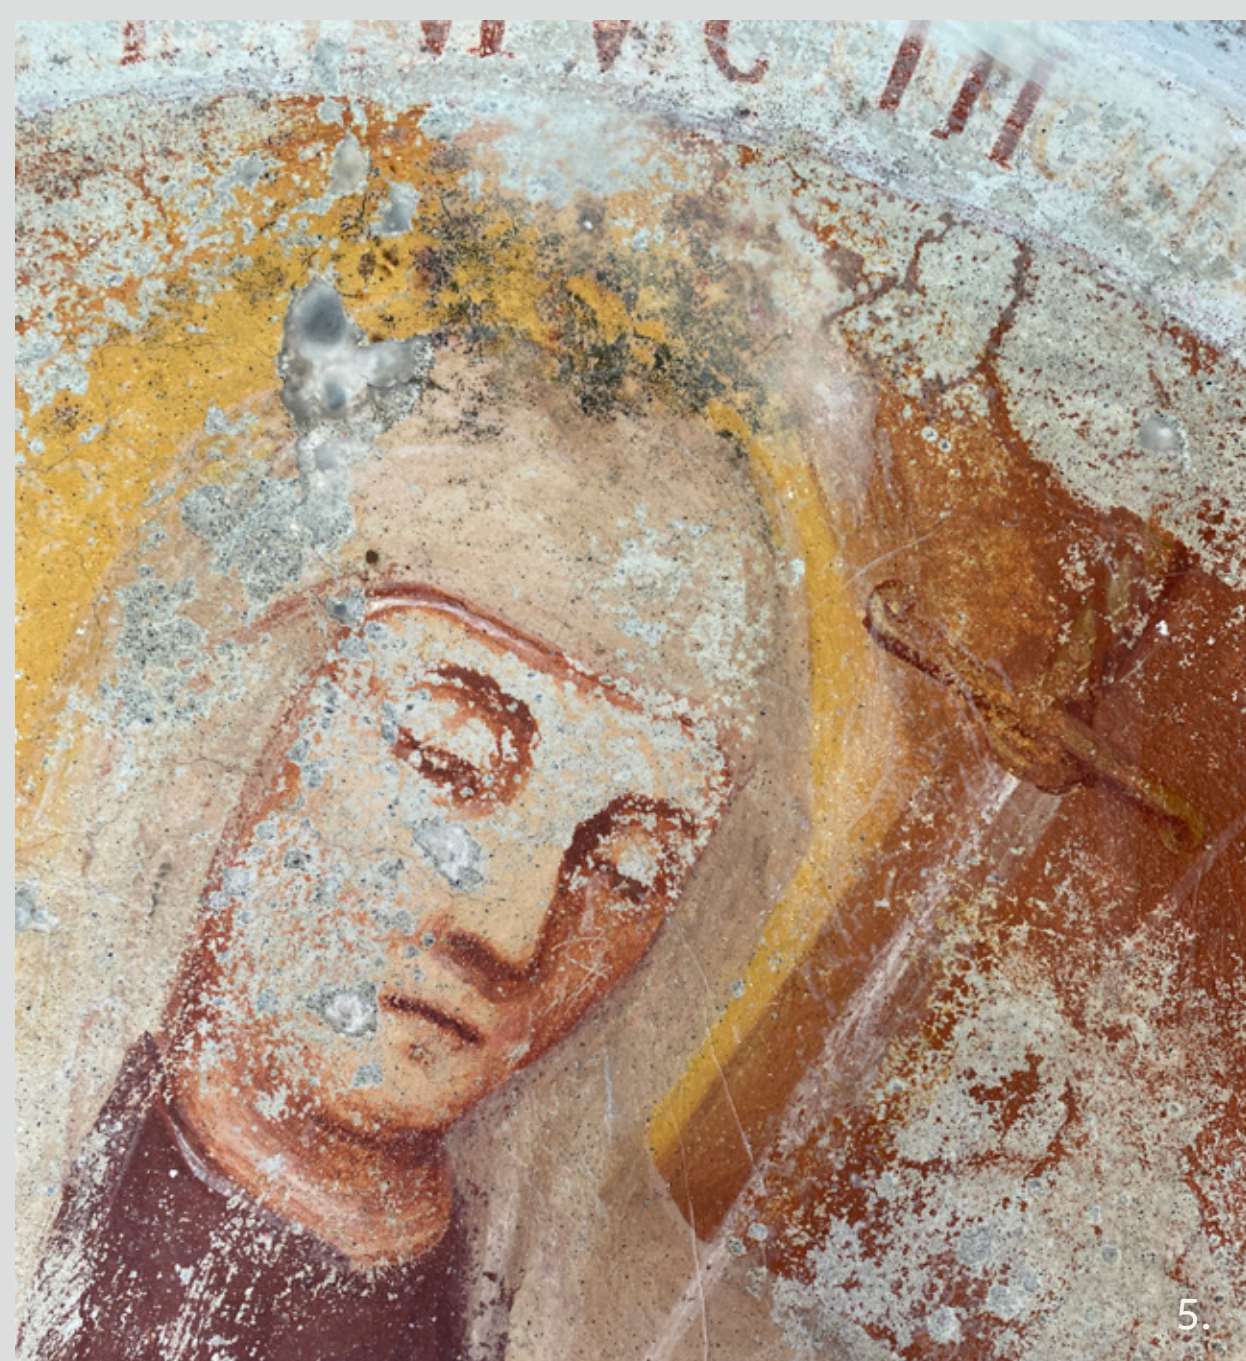
Slika 5: Detajl obraza Žalostne matere Božje pred posegi. (foto: Anja Novak)

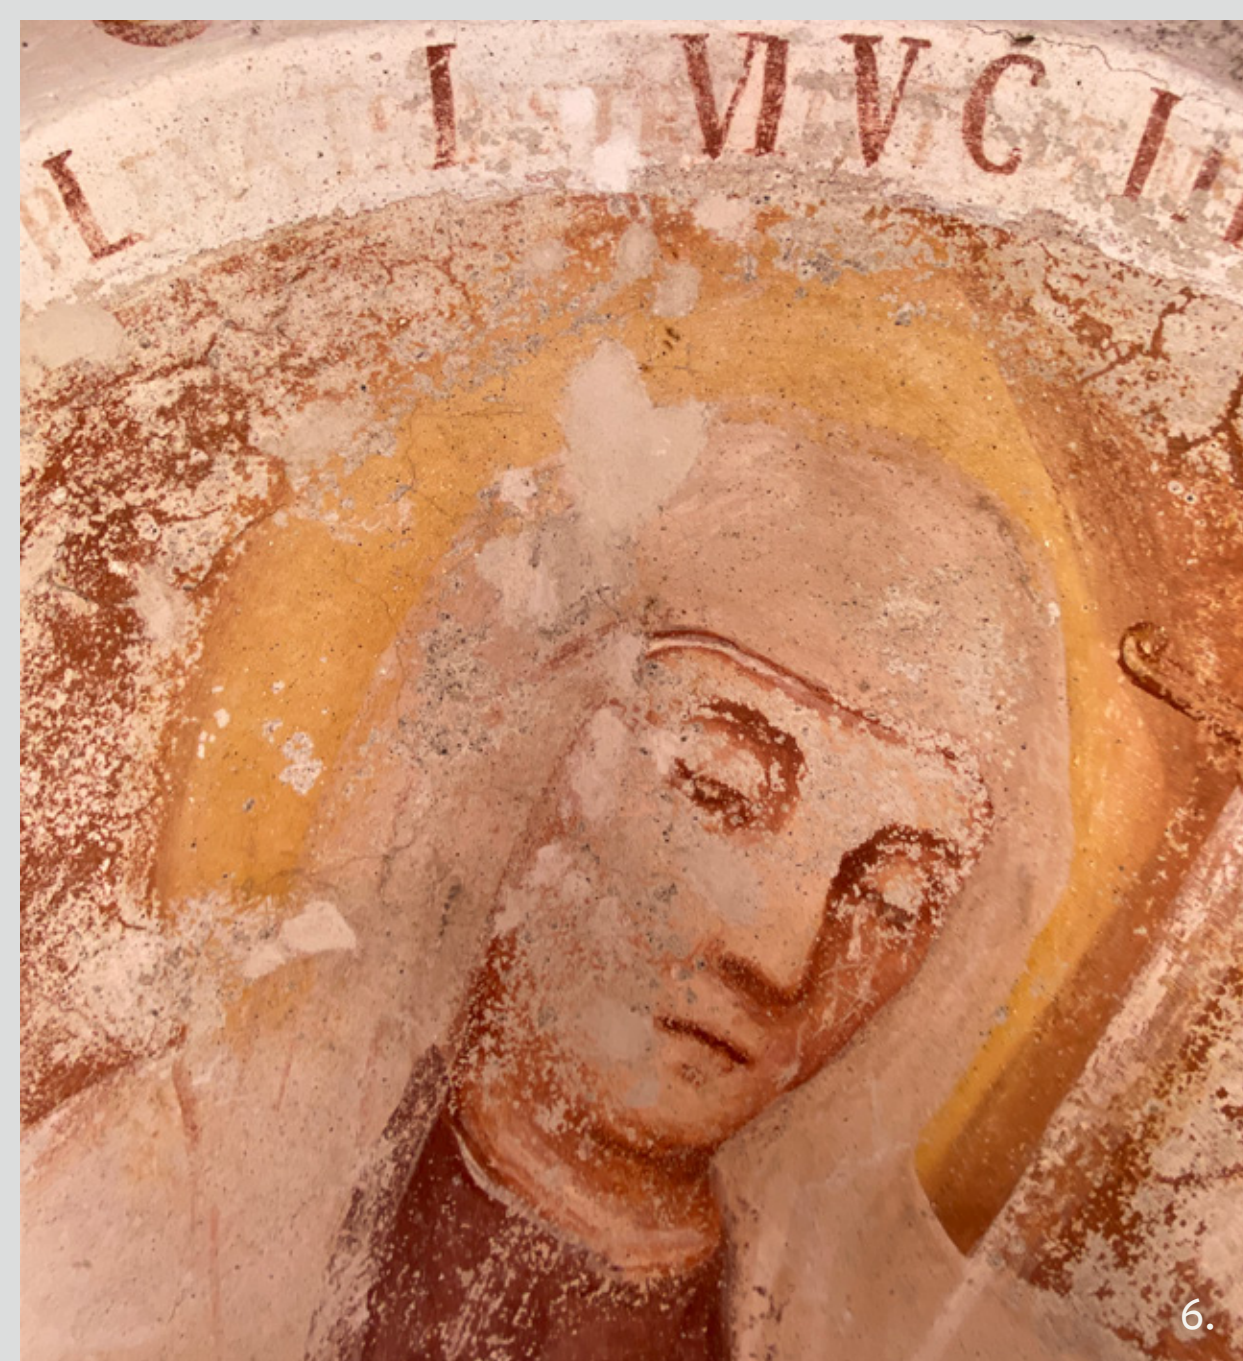
Slika 6: Detajl obraza Žalostne matere Božje po posegih. (foto: Anja Novak)

Z izvedenimi posegi konservacije je bil zaustavljen propad dragocenega gradiva - baročne poslikave kapelice. V letu 2022 se načrtuje še izvedba t.i. podložne retuše, ki bo z »umikom poškodb v ozadje« omogočala boljše vizualno branje prizorov.

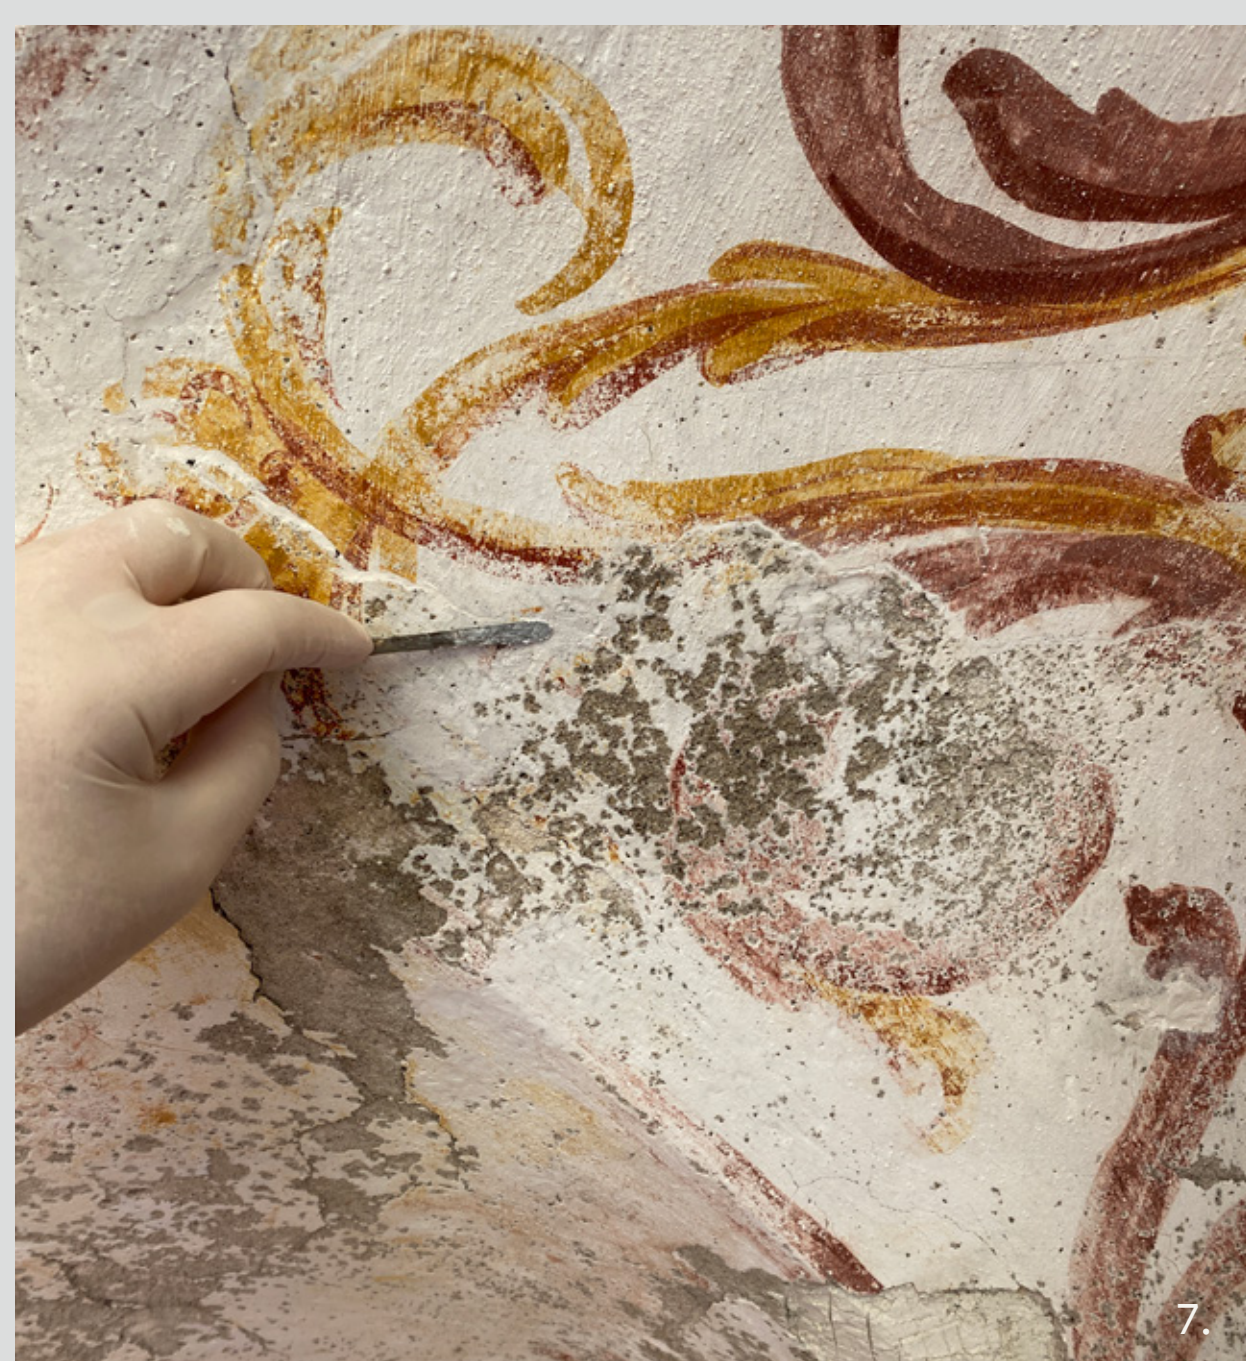
Slika 7: Kitanje poškodb. (foto: Anja Novak)
