**REŠEVANJE POSLIKAVE VIHAR NA GENEZAREŠKEM  
JEZERU NA PROČELJU C. SV. NIKOLAJA NA BREGU  
V ŽUŽEMBERKU (EŠD 2735)**

**SASA SNOJ, SAMOZAPOSELENA V KULTURI**  
**RESTALJE@GMAIL.COM**

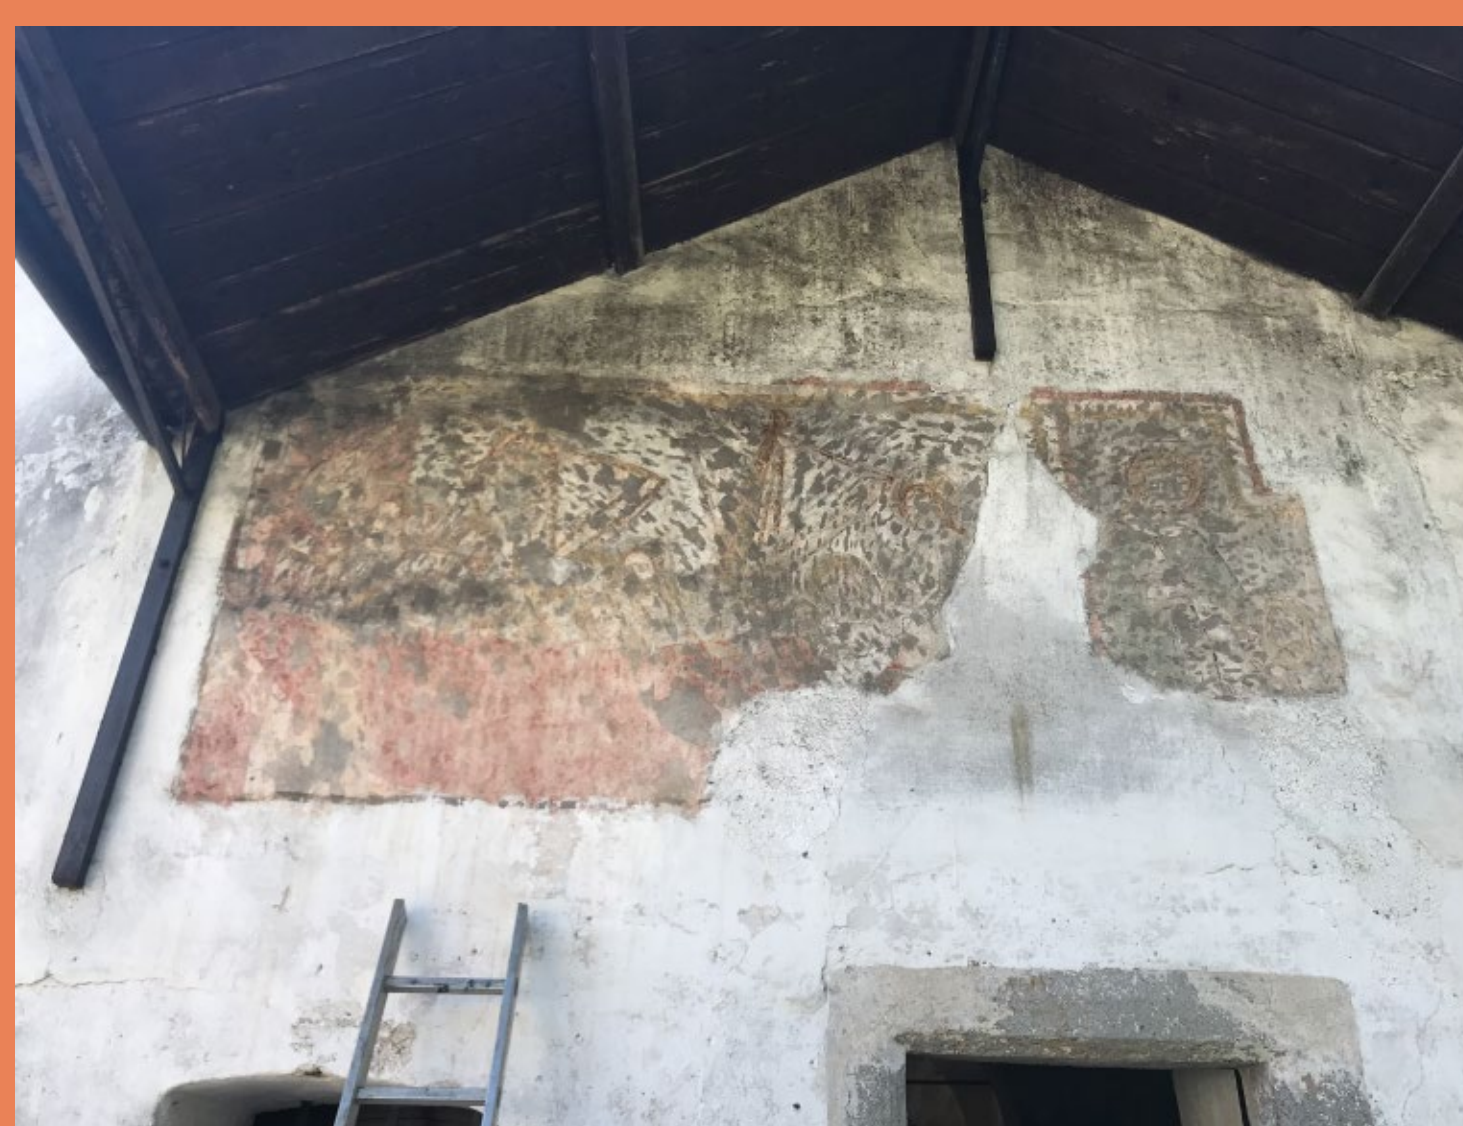
Slika 1: Odstranjevanje nečistoč s paro (foto Roza Šantelj)

Pri konserviranju-restavriranju so bili uporabljeni že utečeni konservatorski postopki utrjevanja barvne plasti z amonijevm kazeinatom ter čiščenje površine z vodno paro. Zamenjali smo zaplesnele mavčne plombe z apnenimi. Za utrjevanje ometa pa smo uporabili nanoapno ter apneno injektirno maso. Izvedli smo izoljevanje z amonijevim karbonatom ter se poslužili metode utrjevanja z oblogo barijevega hidroksida za stabilizacijo slikovnih slojev. Iz izvedenih naravoslovnih raziskav lahko sklepamo, da gre za pravo fresko tehniko (fresco buono), kar je pripomoglo k temu, da se je freska kljub nesrečnim situacijam sploh ohranila (prvič odkrita izpod beležev okoli leta 1909).

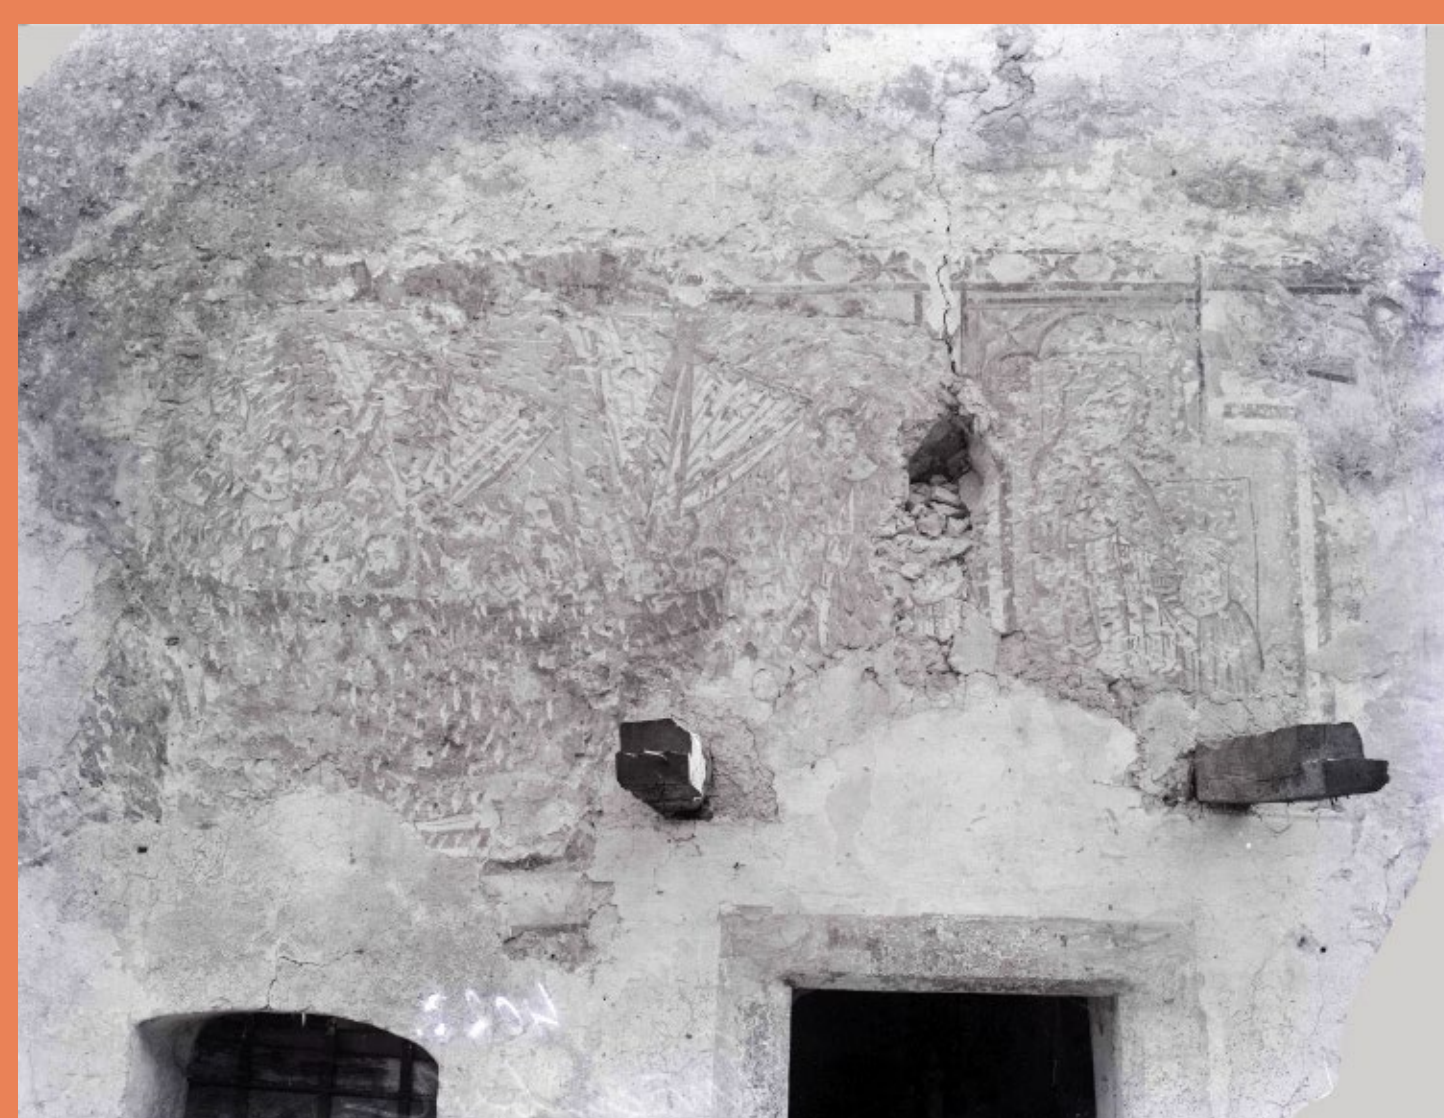
Slika 2: Steletova fotografija, kot jo je preučeval J. Höfler, INDOK
