ODKRITO DELO TONETA KRALJA V LJUBLJANI: začetek prezentacije stenskih poslikav Slovanske kapele

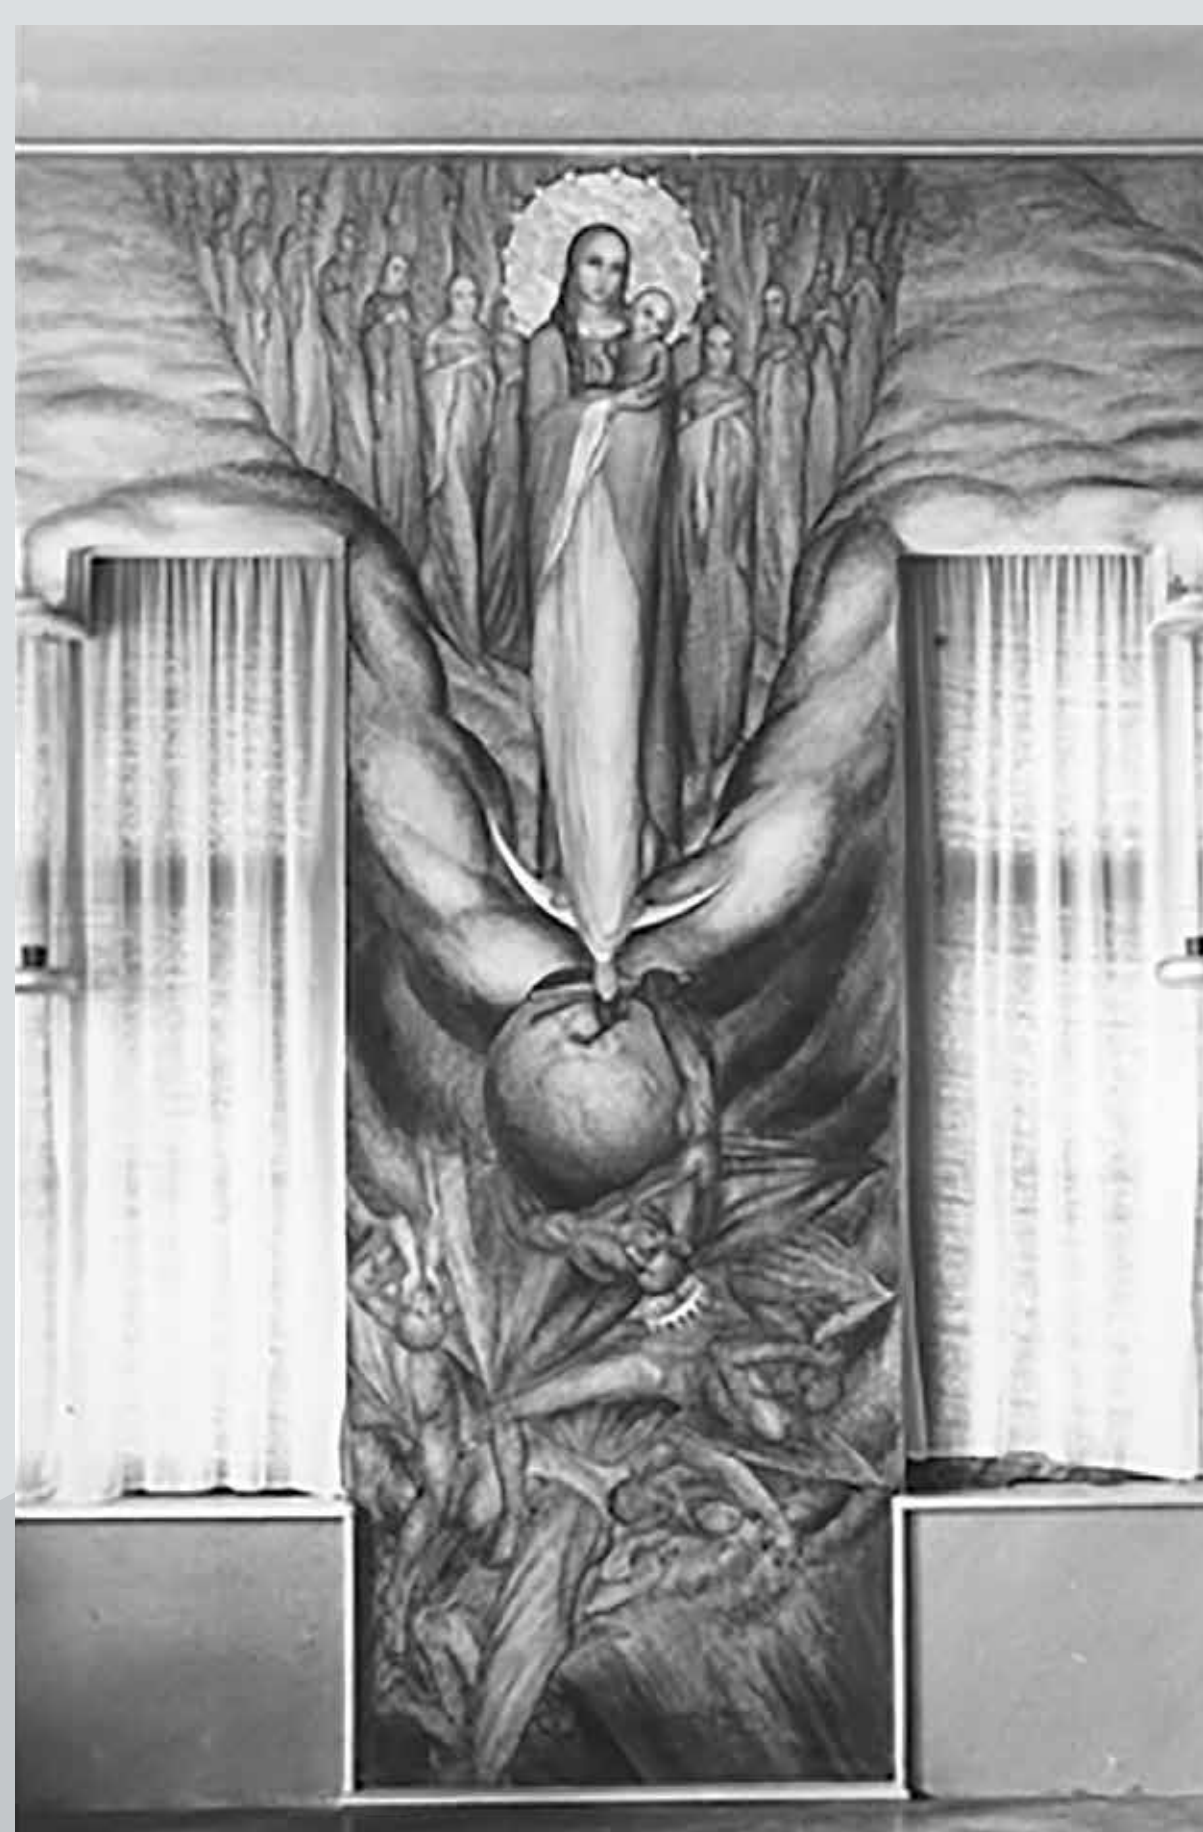
Slika 1. Arhivska fotografija poslikave na vzhodni steni (fotoarhiv: T. Valena)

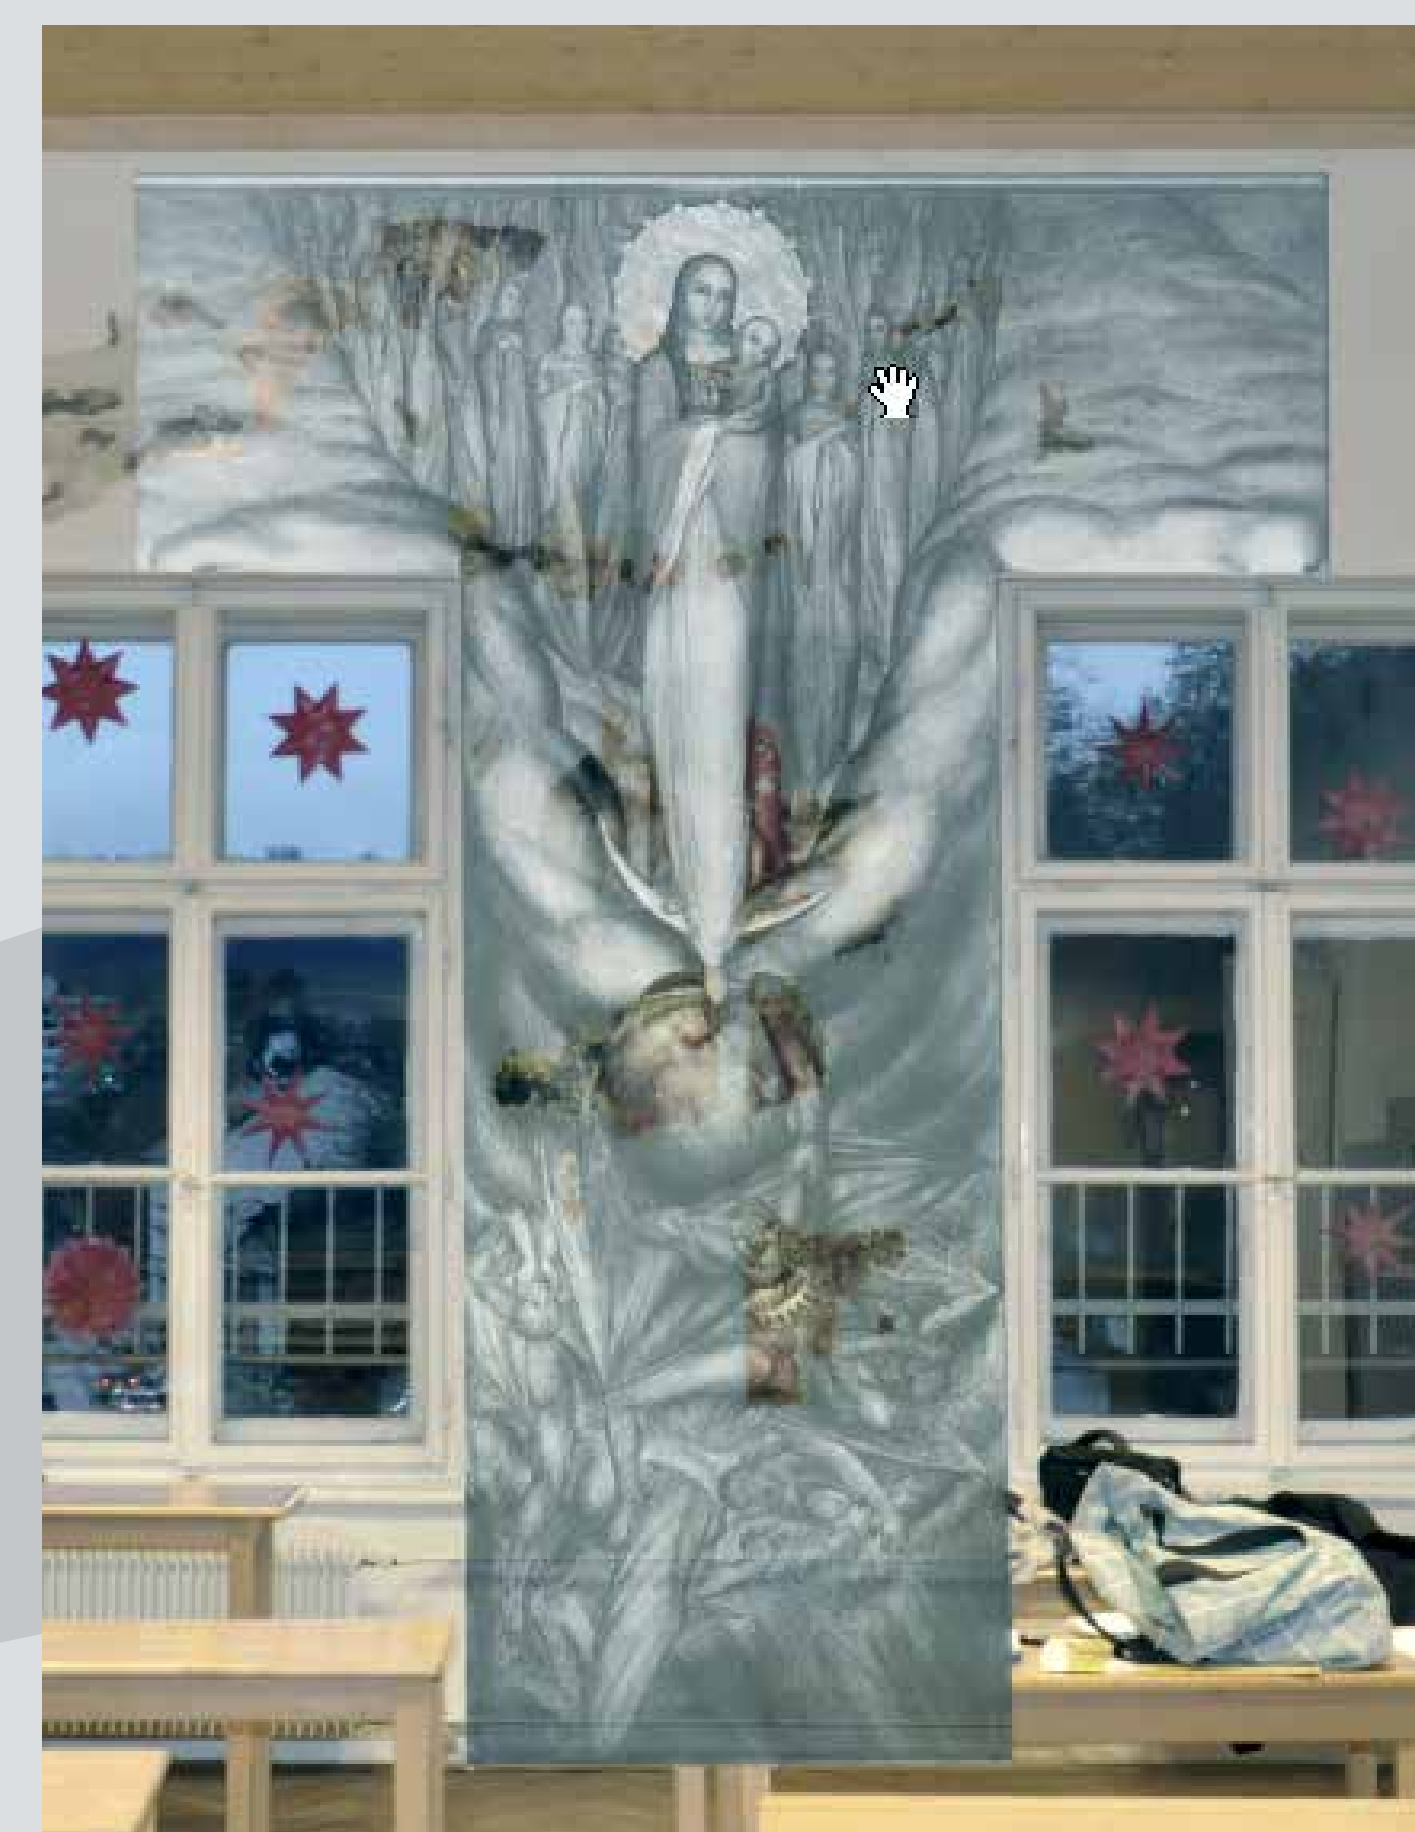
Slika 2. Fotomontaža arhivske fotografije na fotografijo stanja vzhodne stene leta 2017 (foto: K. Pohl)

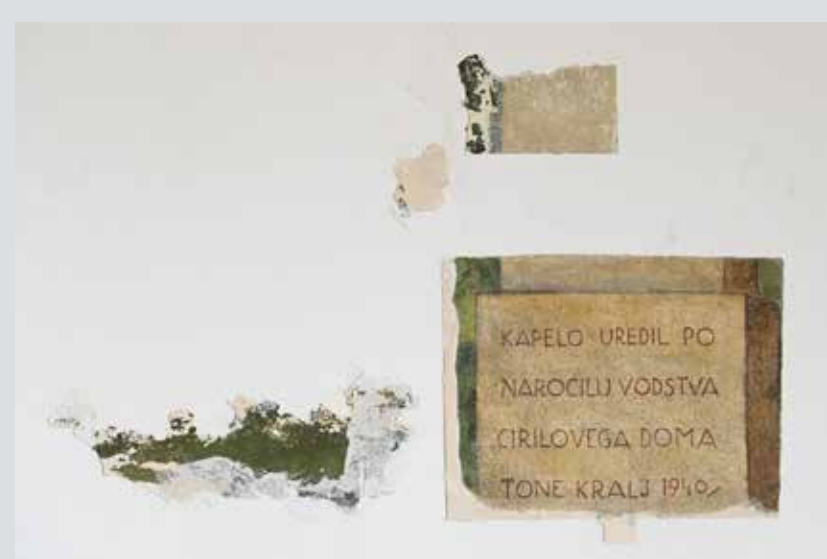
Slika 3. Odkrit in restavriran napis na južni steni učilnice, zraven odpadanje beležev in vidna poslikava spodaj (foto: R. Hafner)

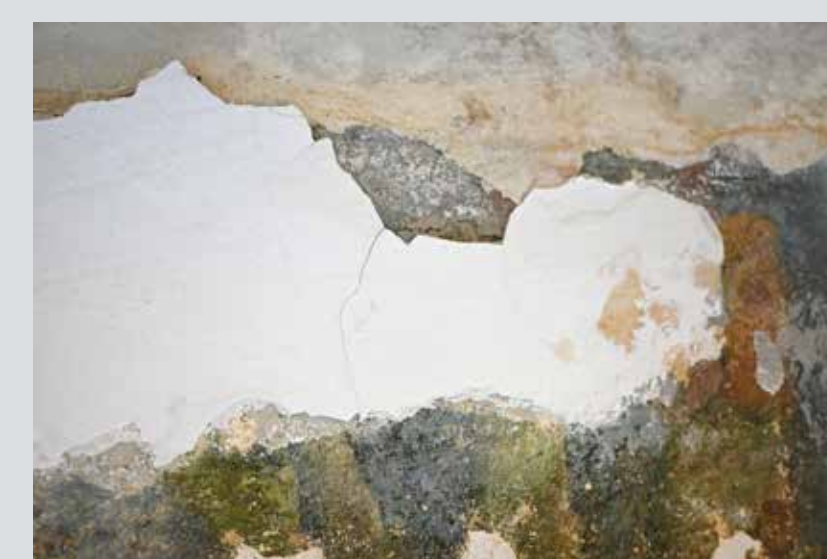
Slika 4. Med odstranjevanjem beležev, zamakanje poslikave (foto: A. Batič)

Poseg je obsegal: odstranjevanje več plasti recentnih beležev in neustreznih plomb, sprotno utrjevanje ometov in barvne plasti, kitanje poškodb ter tonsko podlaganje zakitanih predelov.

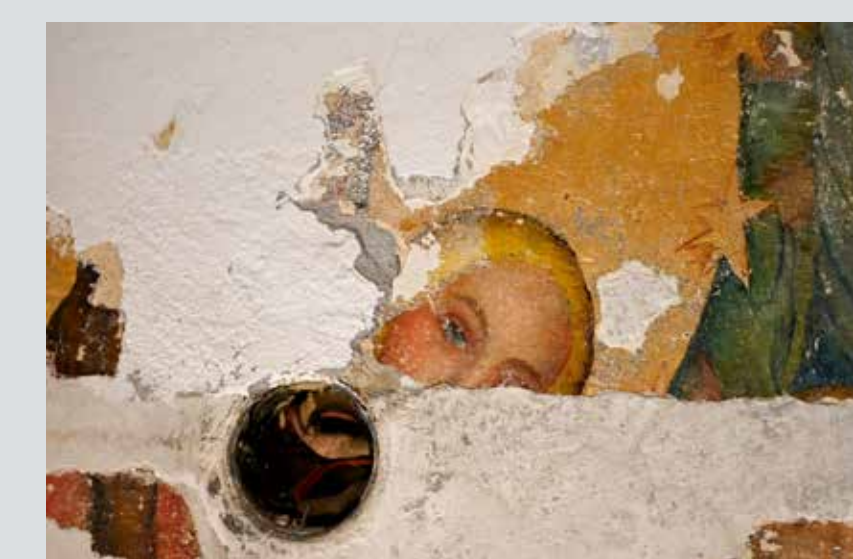
Slika 5. Med odstranjevanjem beležev, vidna električna napeljava (foto: A. Batič)

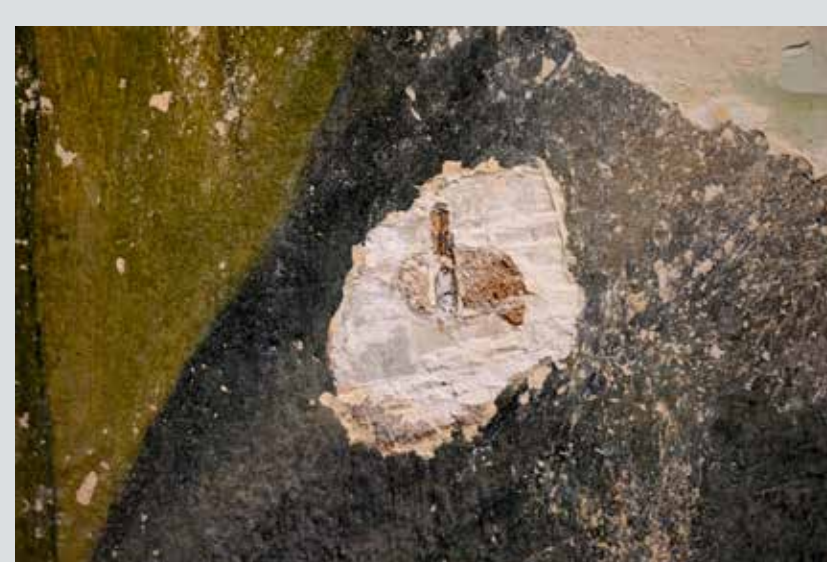
Slika 6. Poškodbe barvne plasti in ometa, dodani kovinski elementi (foto: A. Batič)

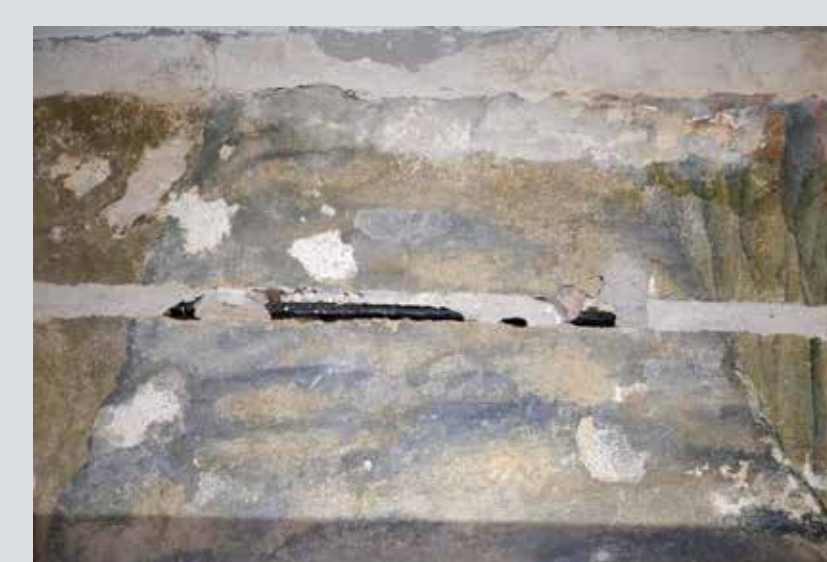
Slika 7. Stanje poslikave po odstranitvi beležev in neustreznih plomb (foto: A. Batič)

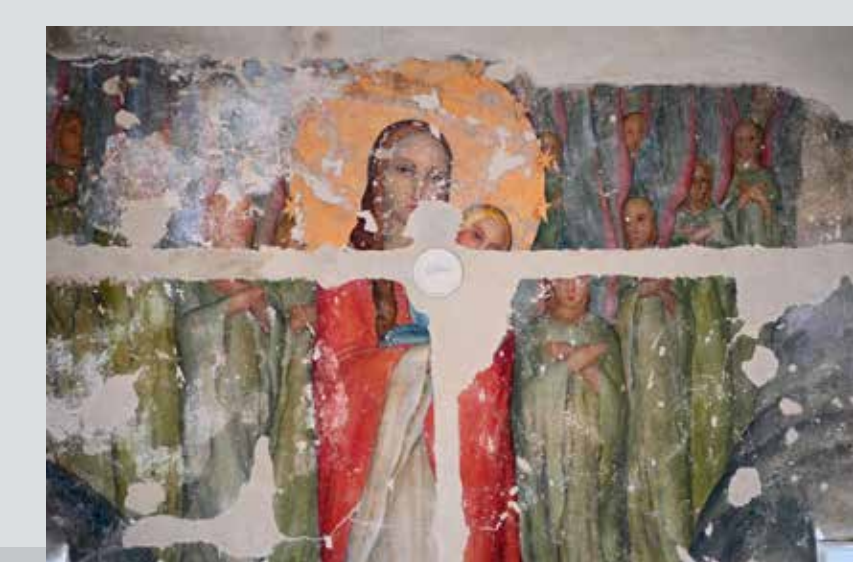
Slika 8. Stanje po posegu leta 2022, detajl, poslikava pripravljena na retušo (foto: R. Hafner)

Poslikave so po zaključenem posegu pripravljene na postopek retuše in rekonstrukcije manjkajočih delov (predvidoma leta 2024).

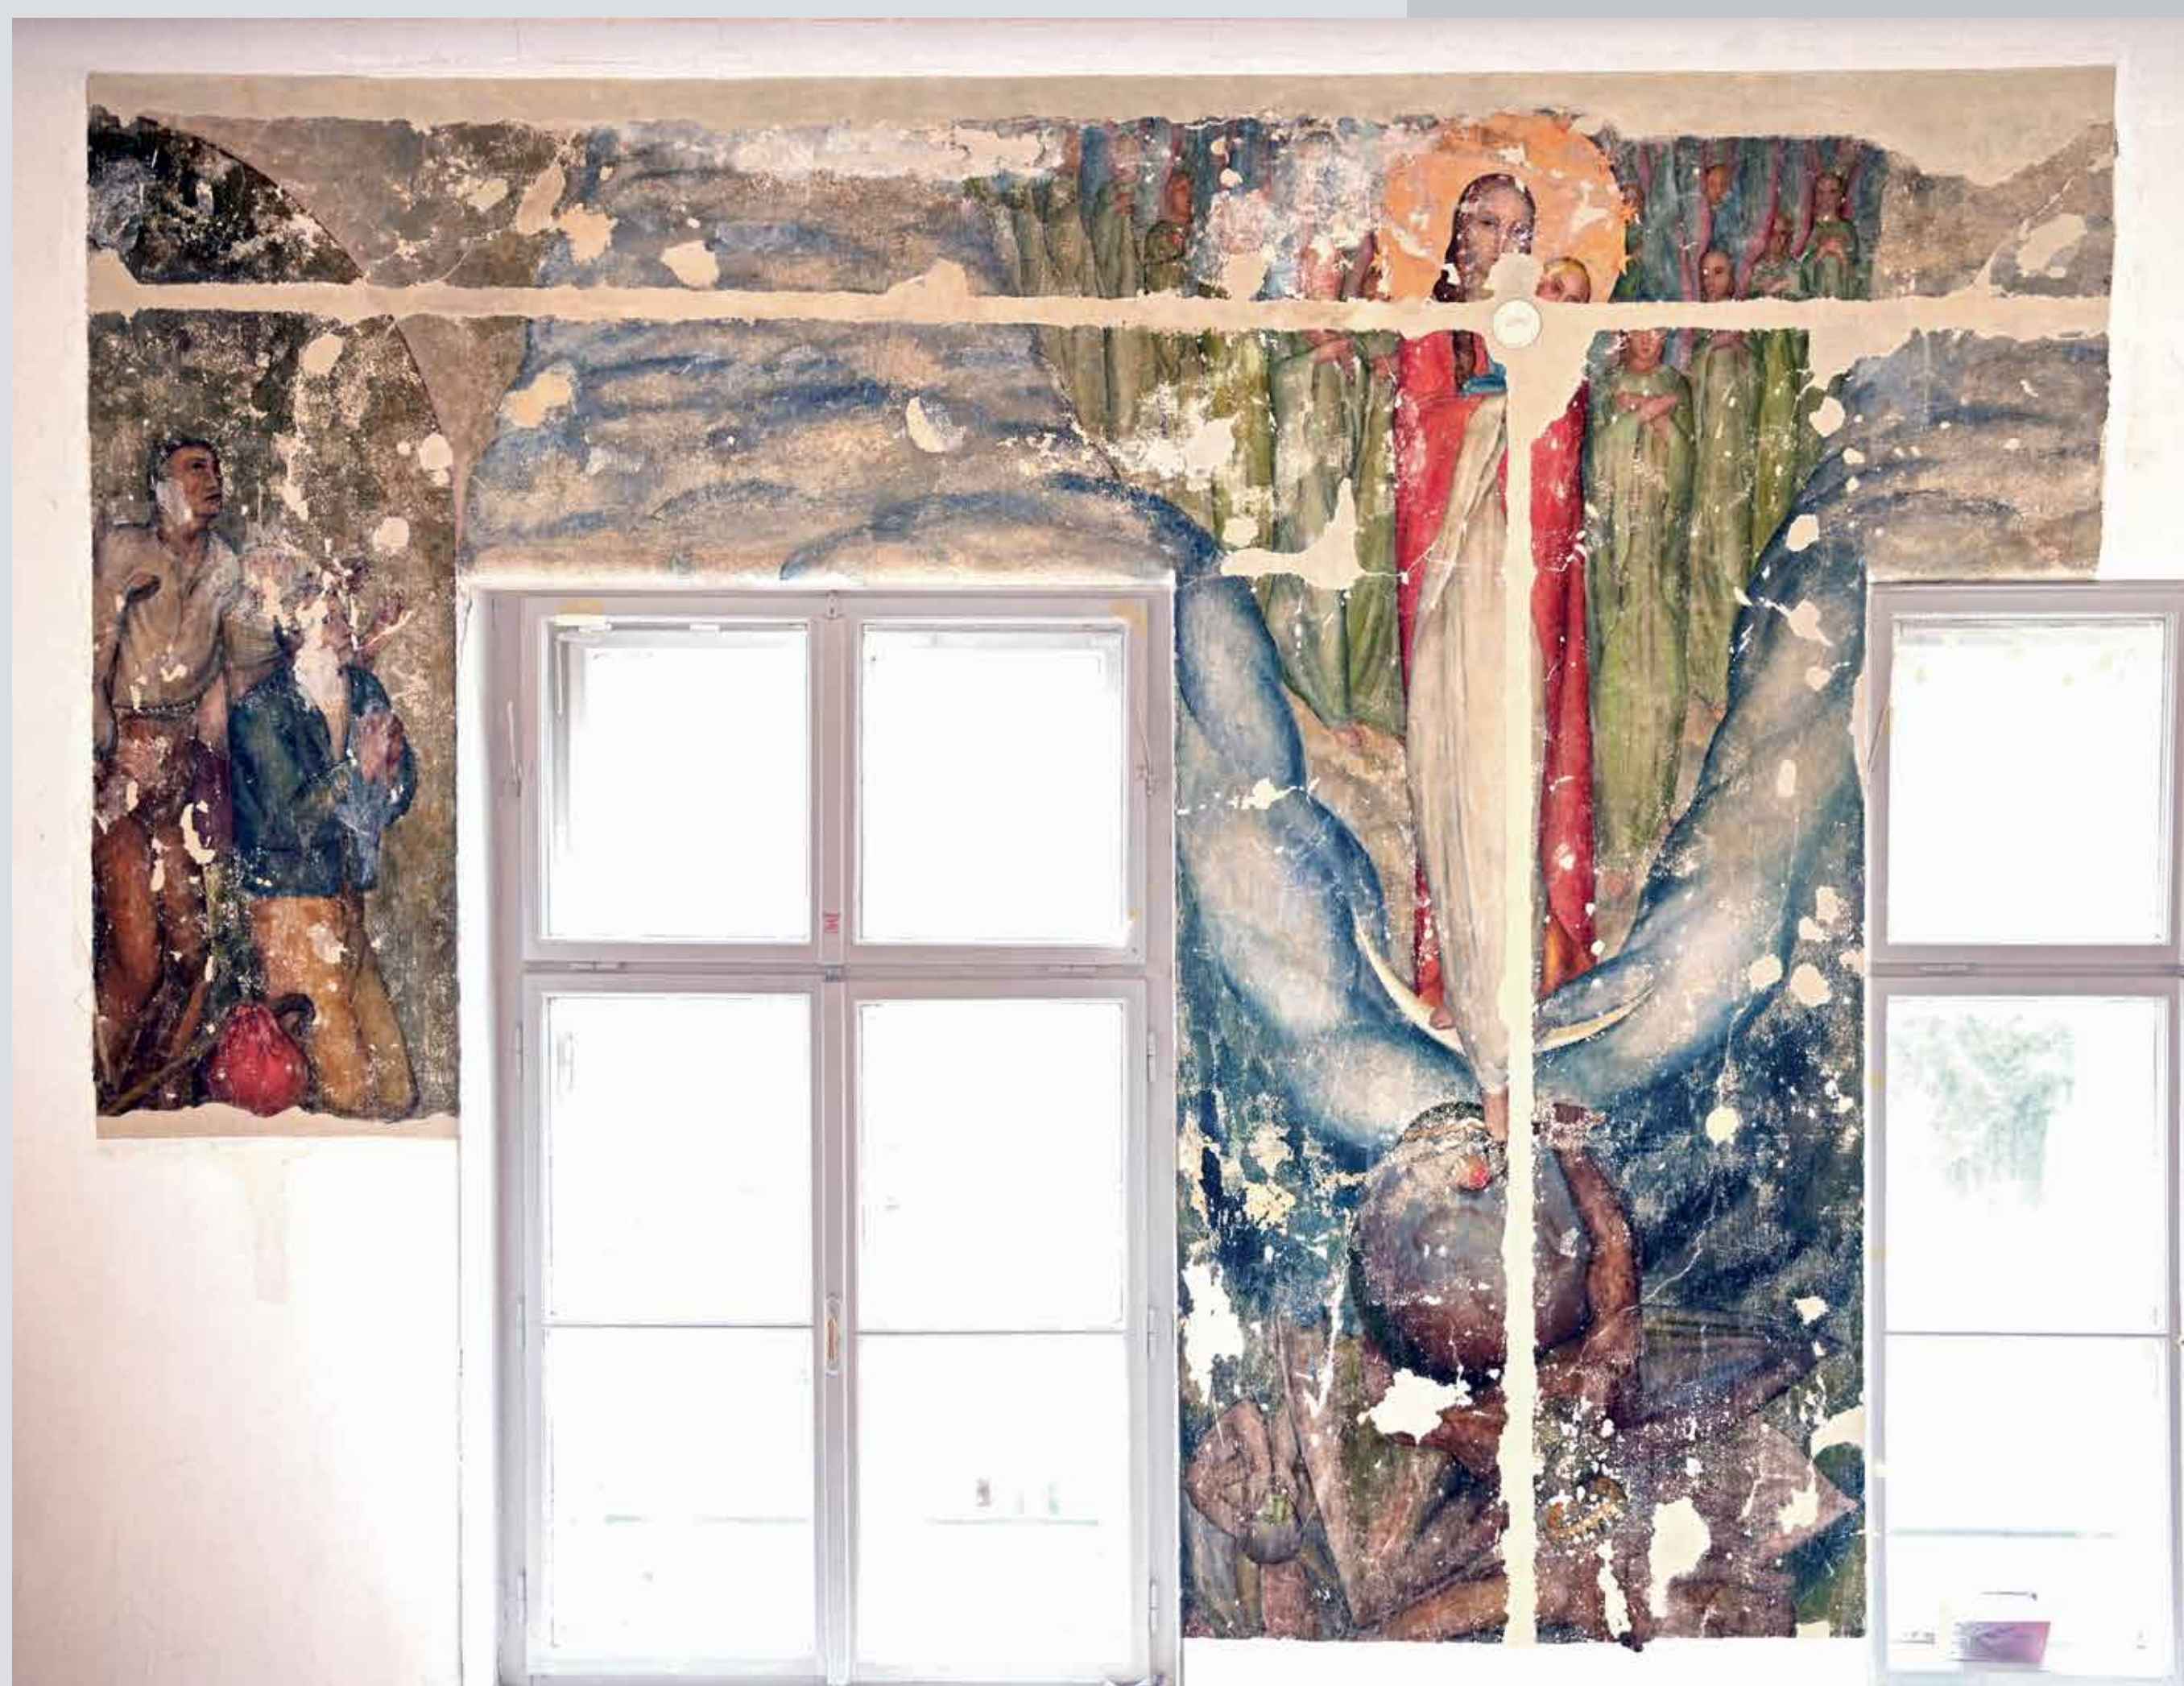
Slika 9. Stanje po posegu leta 2022 (foto: R. Hafner)
