ZGODBA »DOBRO OHRANJENEGA« KIPA NA VIŠINI stolna cerkev sv. Nikolaja v Ljubljani

Kamnito plastiko sv. Jožefa kiparja Josipa Grošlja z južne fasade ljubljanske stolne cerkve sv. Nikolaja smo na Oddelku za kamen in štukaturo ZVKDS Restavratorskega centra restavrirali jeseni 2022. Kip sv. Jožefa je nameščen v polkrožno profilirano nišo ob stranskem vhodu na višini približno 6 metrov. Ocene ohranjenosti tovrstnih umetnin se vse prepogosto izdelajo od tal, na tak način pa ni moč oceniti realnega stanja umetnine. Običajno se zaključí, da so v dobrem stanju, zgolj za »očistiti«. Po postavitvi delovnega odra se pogosto zgodi, da nas pred pričetkom konservatorsko- restavratorskih posegov čaka precej presenečenj. Tudi pri kipu sv. Jožefu je manjkal zgornji del glave, kar iz tal ni bilo vidno, poleg tega pa je bil tudi kamen na več mestih močno degradiran. Očitno je bil zgornji del glave sv. Jožefa že prvotno izklesan iz ločenega dela kamna in naknadno prilepljen na figuro. Ker je lepilo popustilo, je kos zdrsnil za kip ter se ob tem prelomil na več delov. Terenska restavratorska ekipa je ugotovila, da sta se v niši za kipom ohranila le dva večja in en manjši kos, medtem ko se je ostali manj

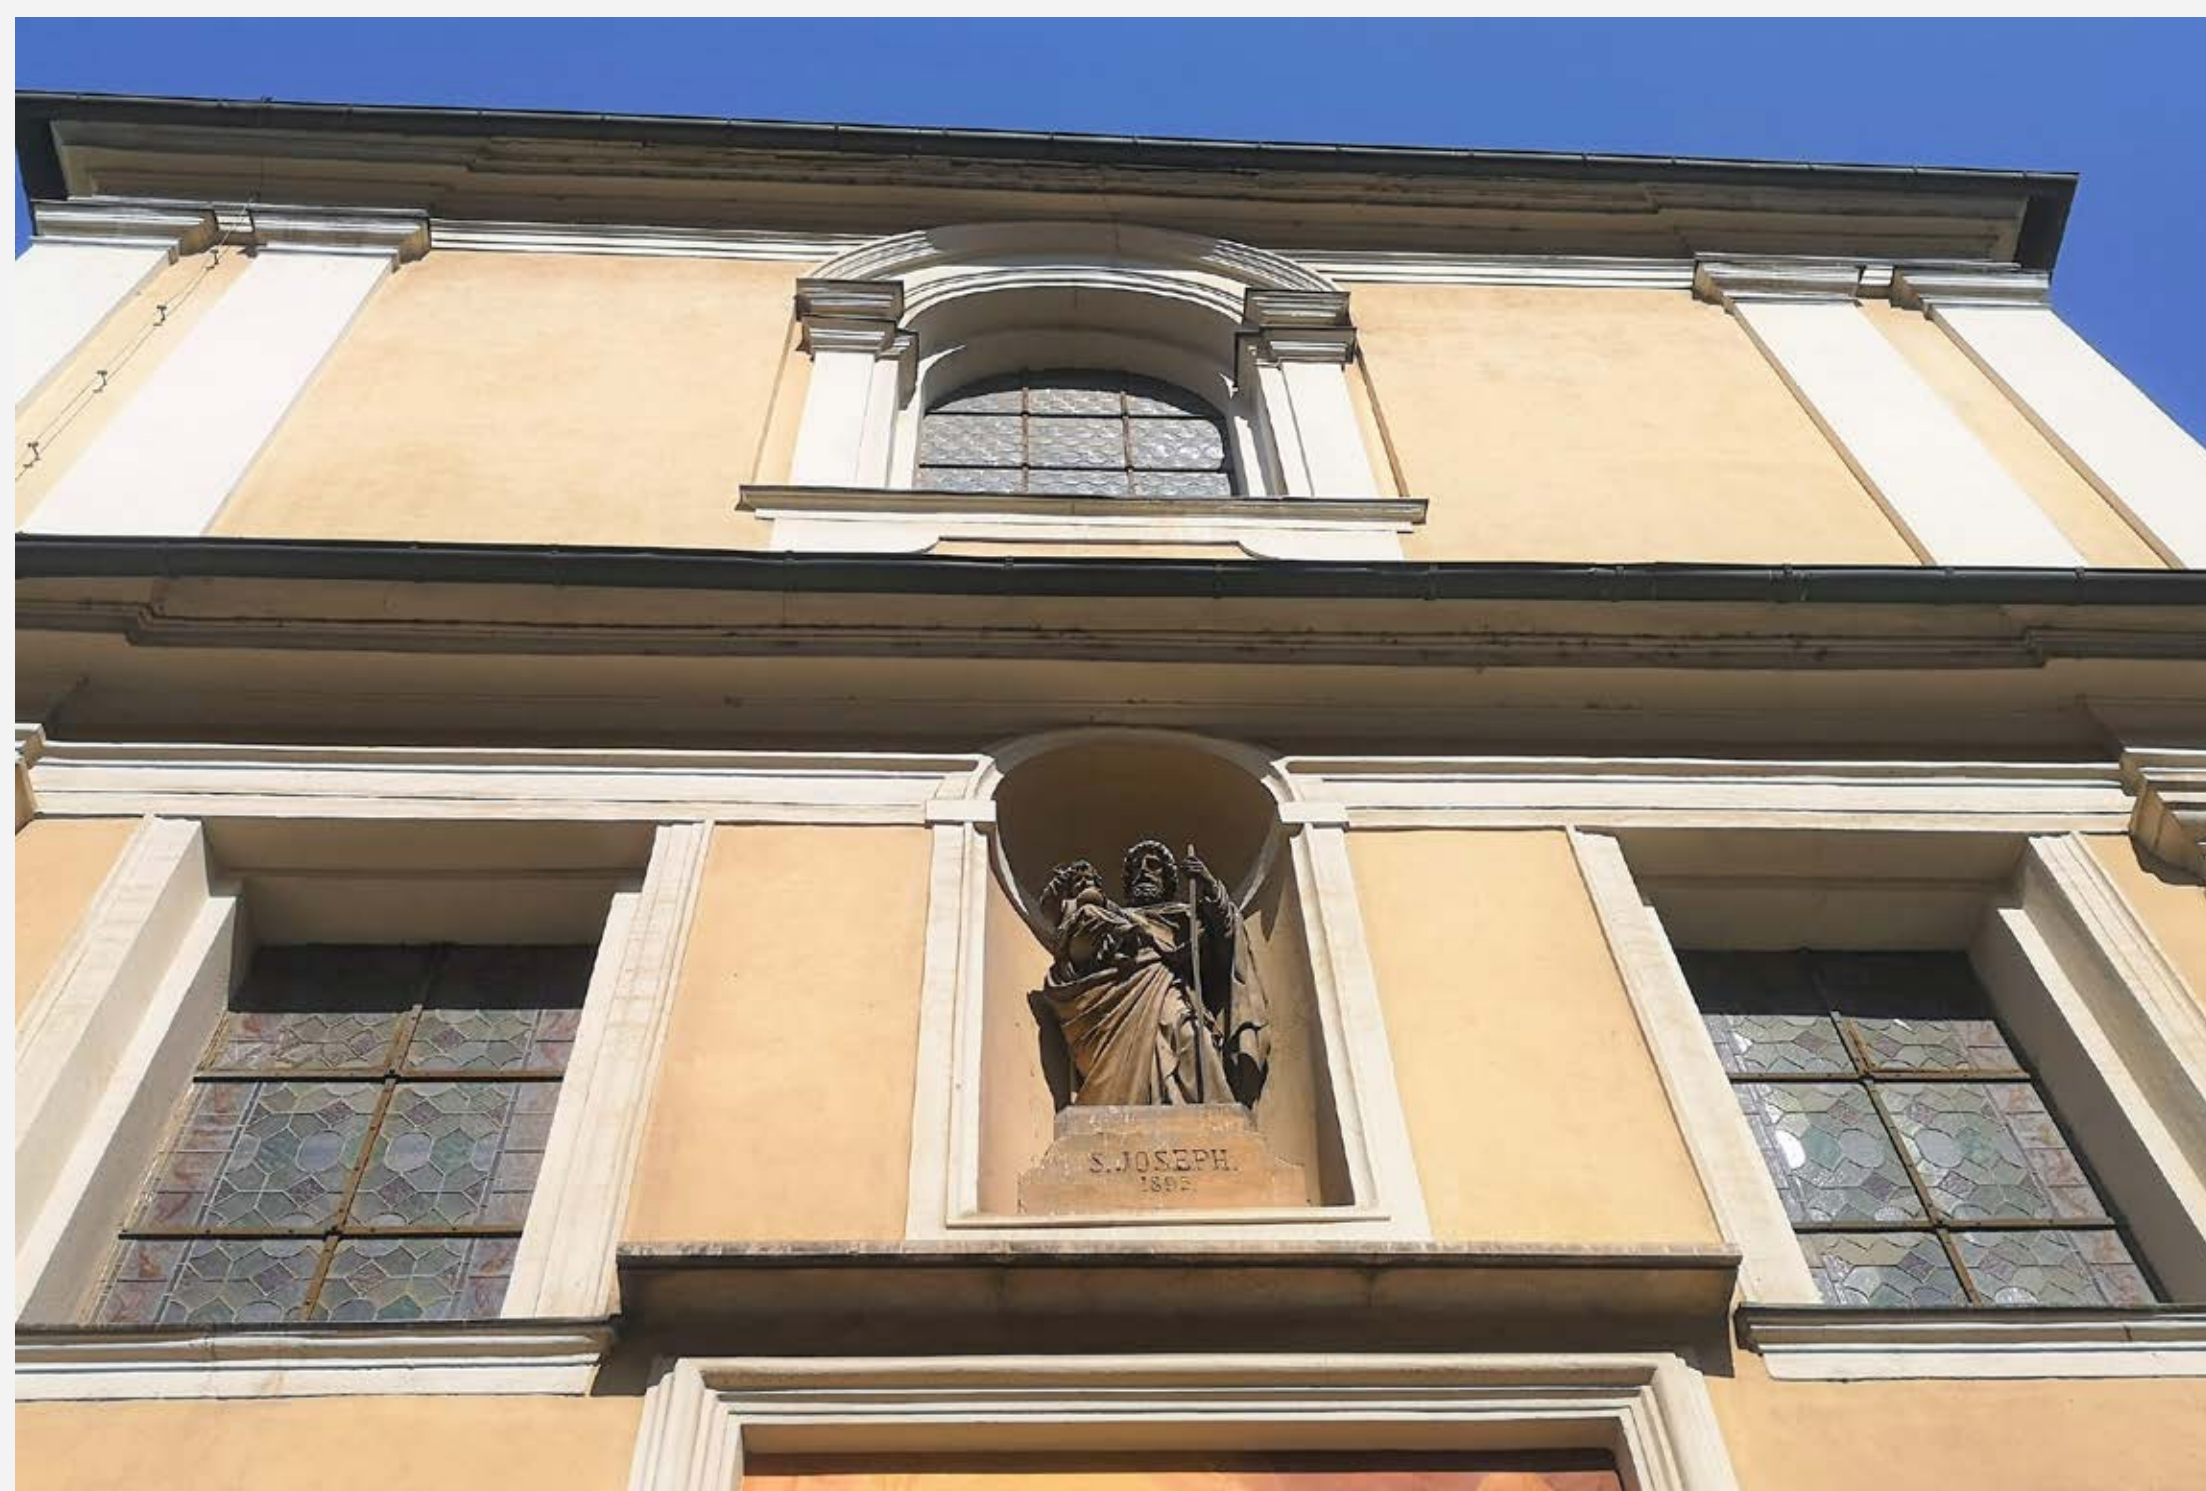
Slika 1:
Južna fasada ljubljanske stolnice s kipom sv. Jožefa pred posegom. (foto: arhiv ZVKDS RC, Oddelek za kamen in štukaturo)

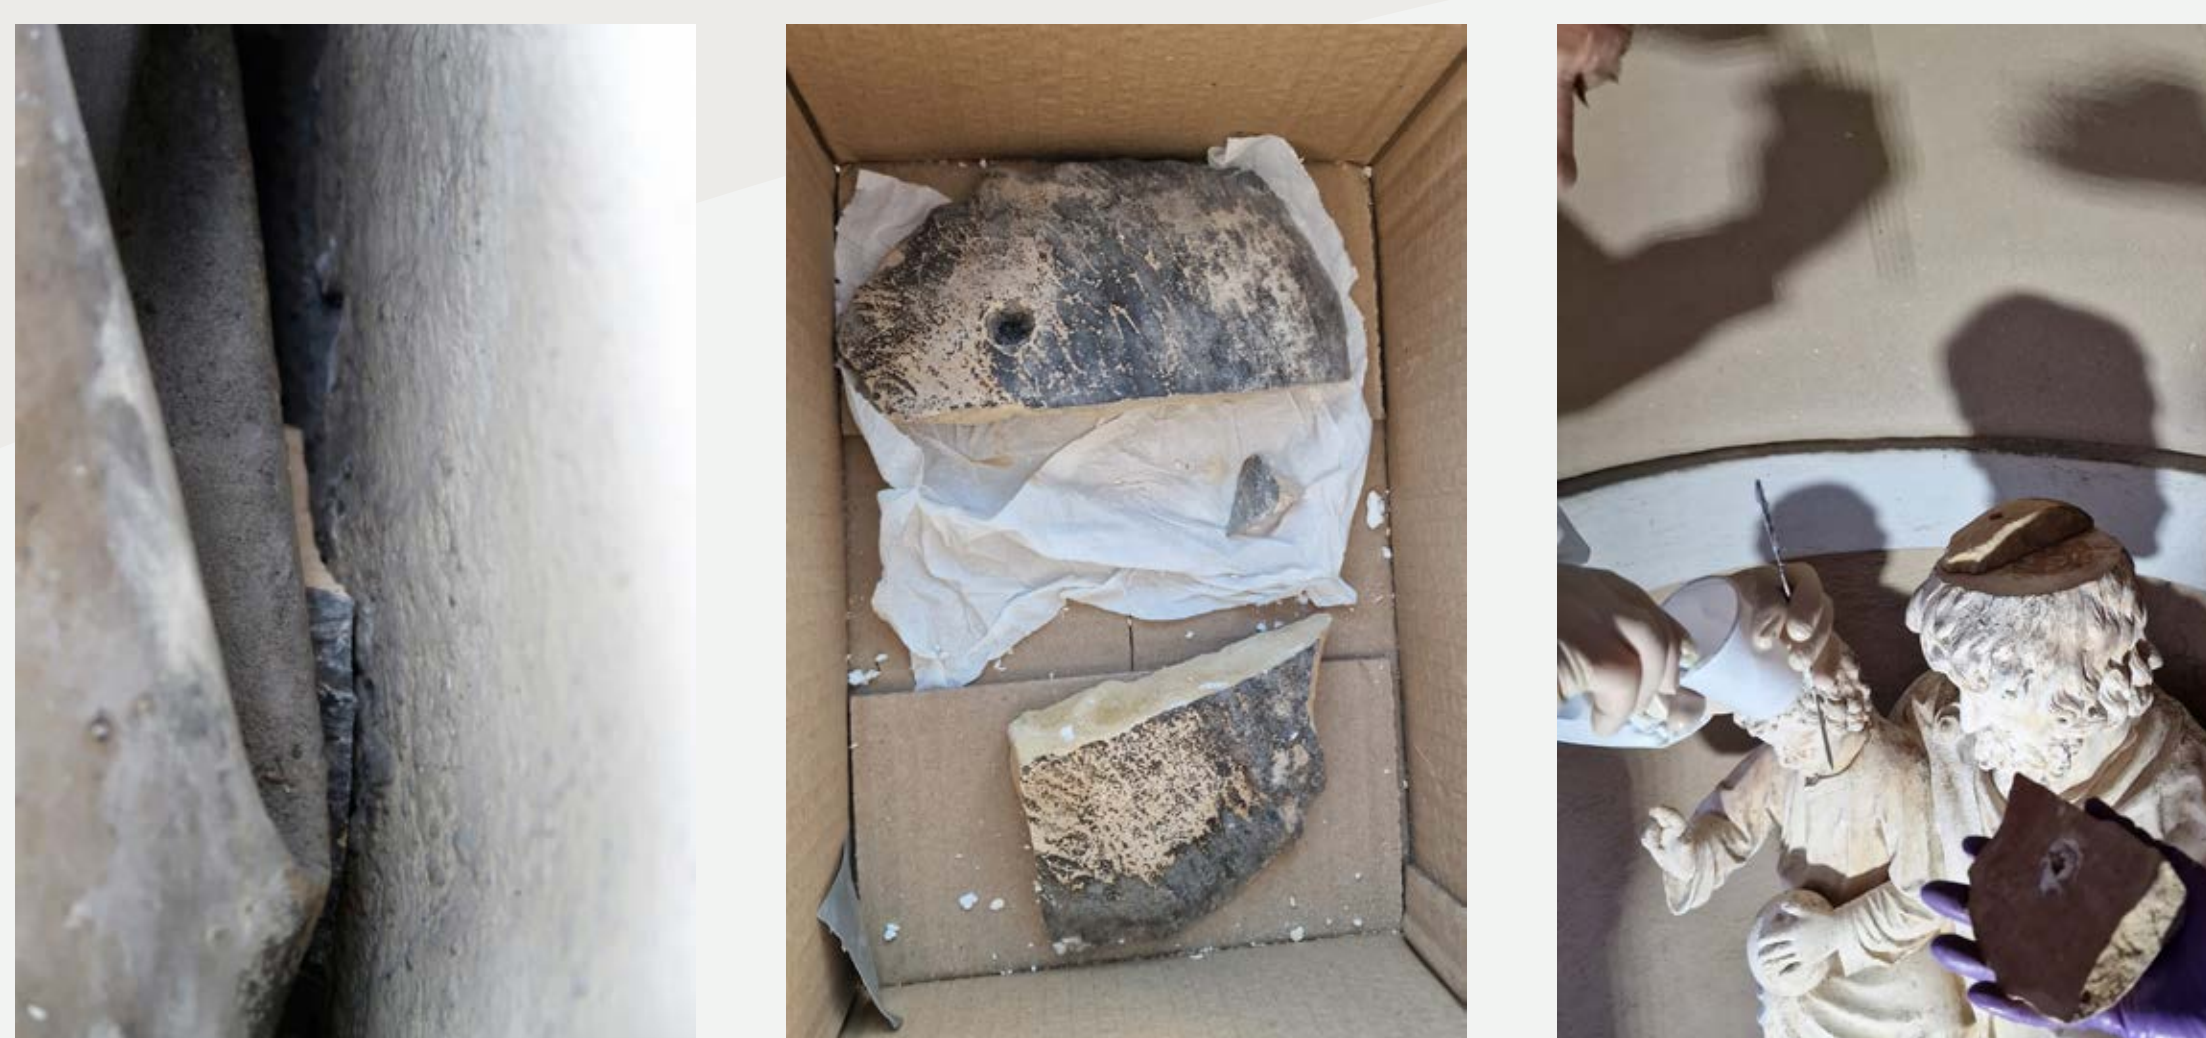
Slika 2, 3 in 4:
Detajl odlomljenih kosov za kipom, odlomljeni deli shranjeni v škatli in lepljenje odlomljenih elementov. (foto: arhiv ZVKDS RC, Oddelek za kamen in štukaturo)

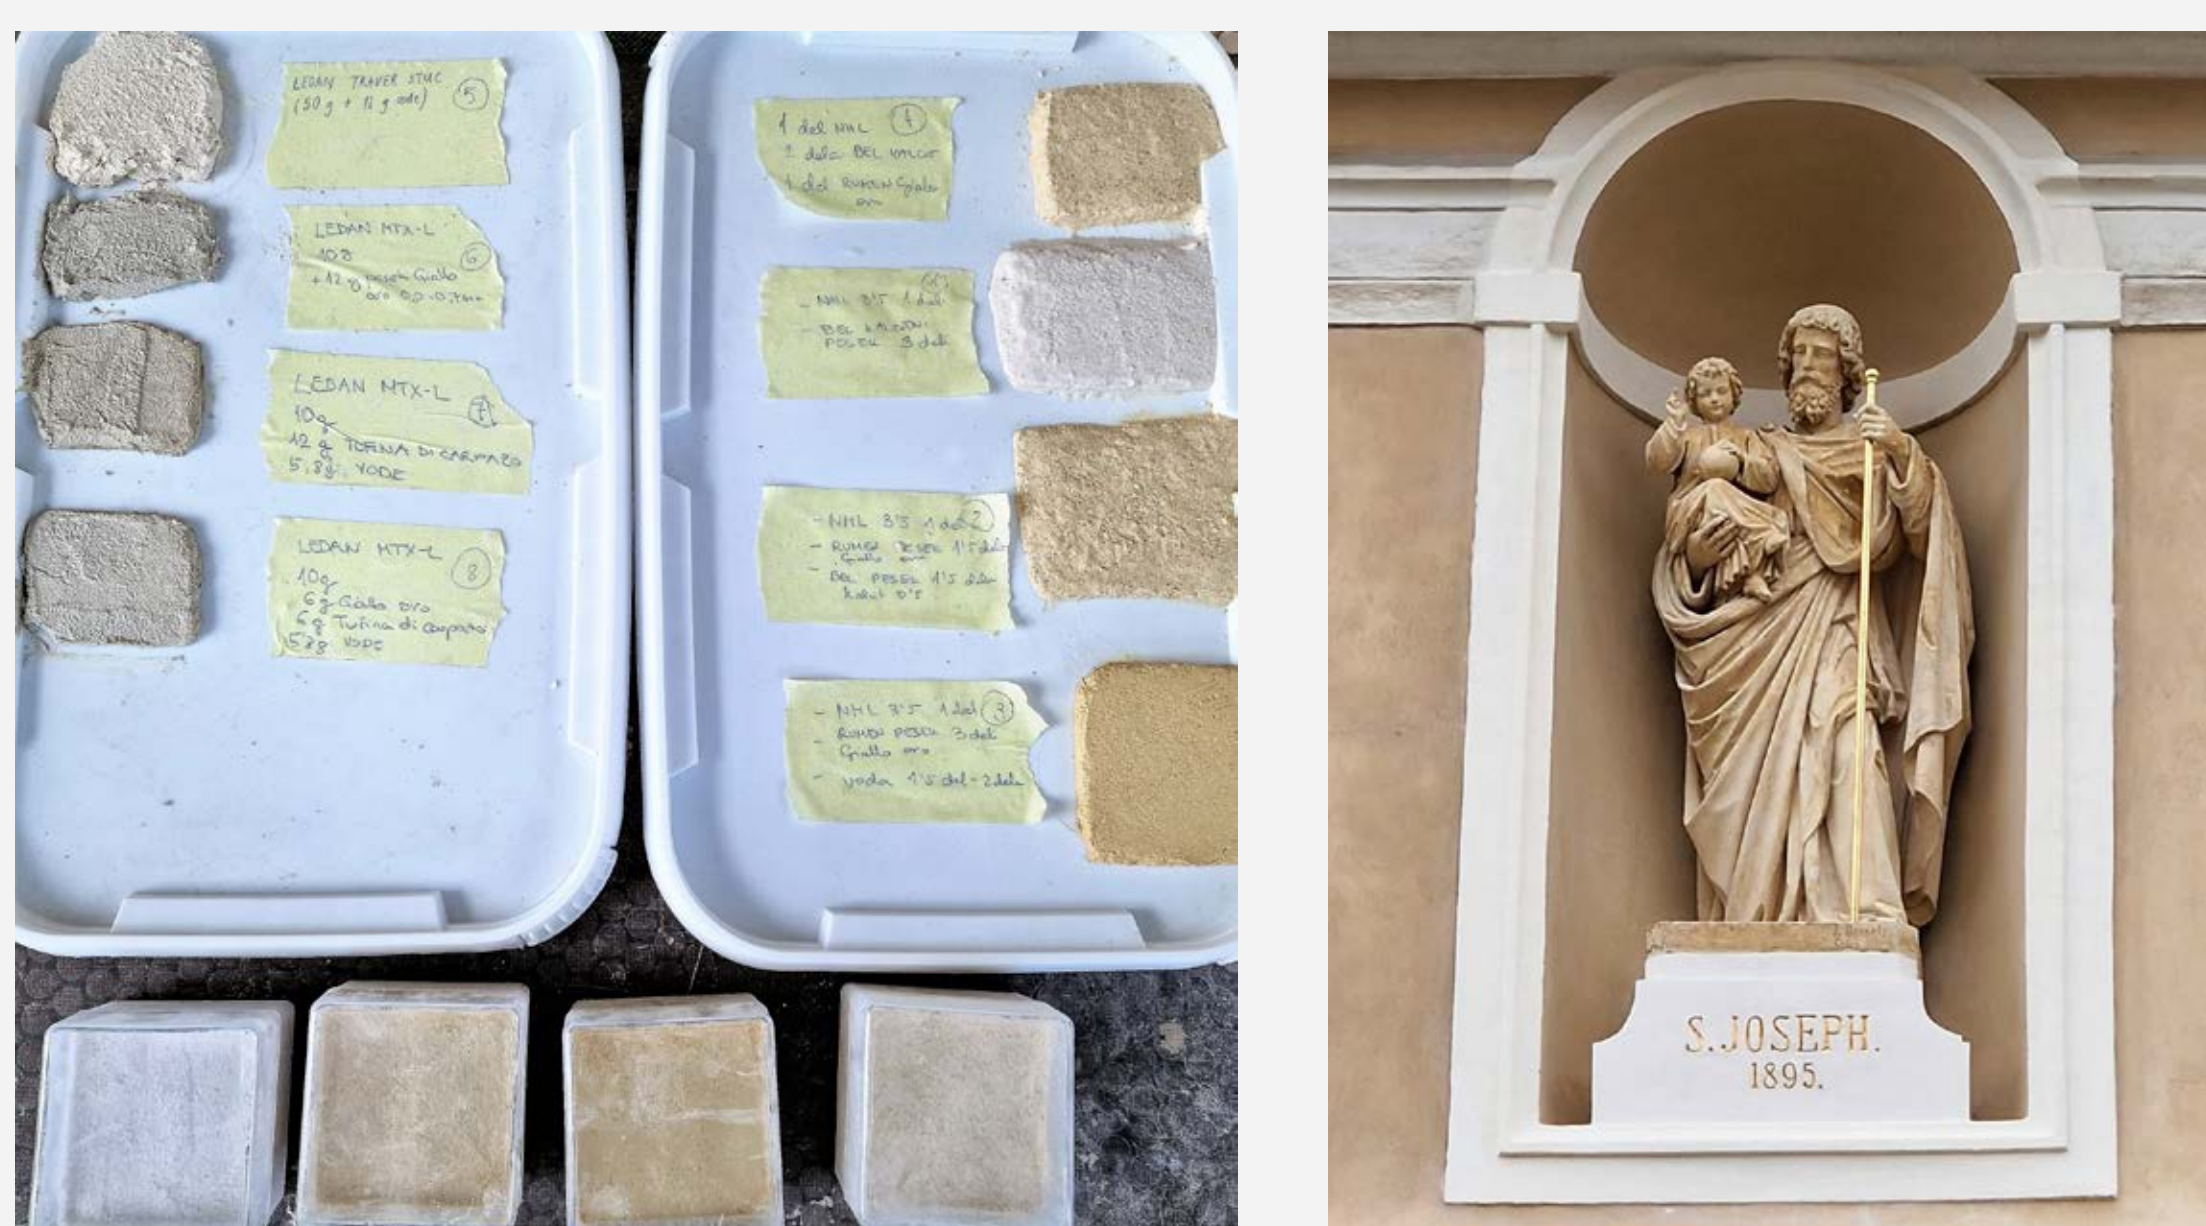
Slika 5 in 6:
Priprava vzorčnih malt za dopolnjevanje poškodb in kip sv. Jožefa po posegu. (foto: arhiv ZVKDS RC, Oddelek za kamen in štukaturo)

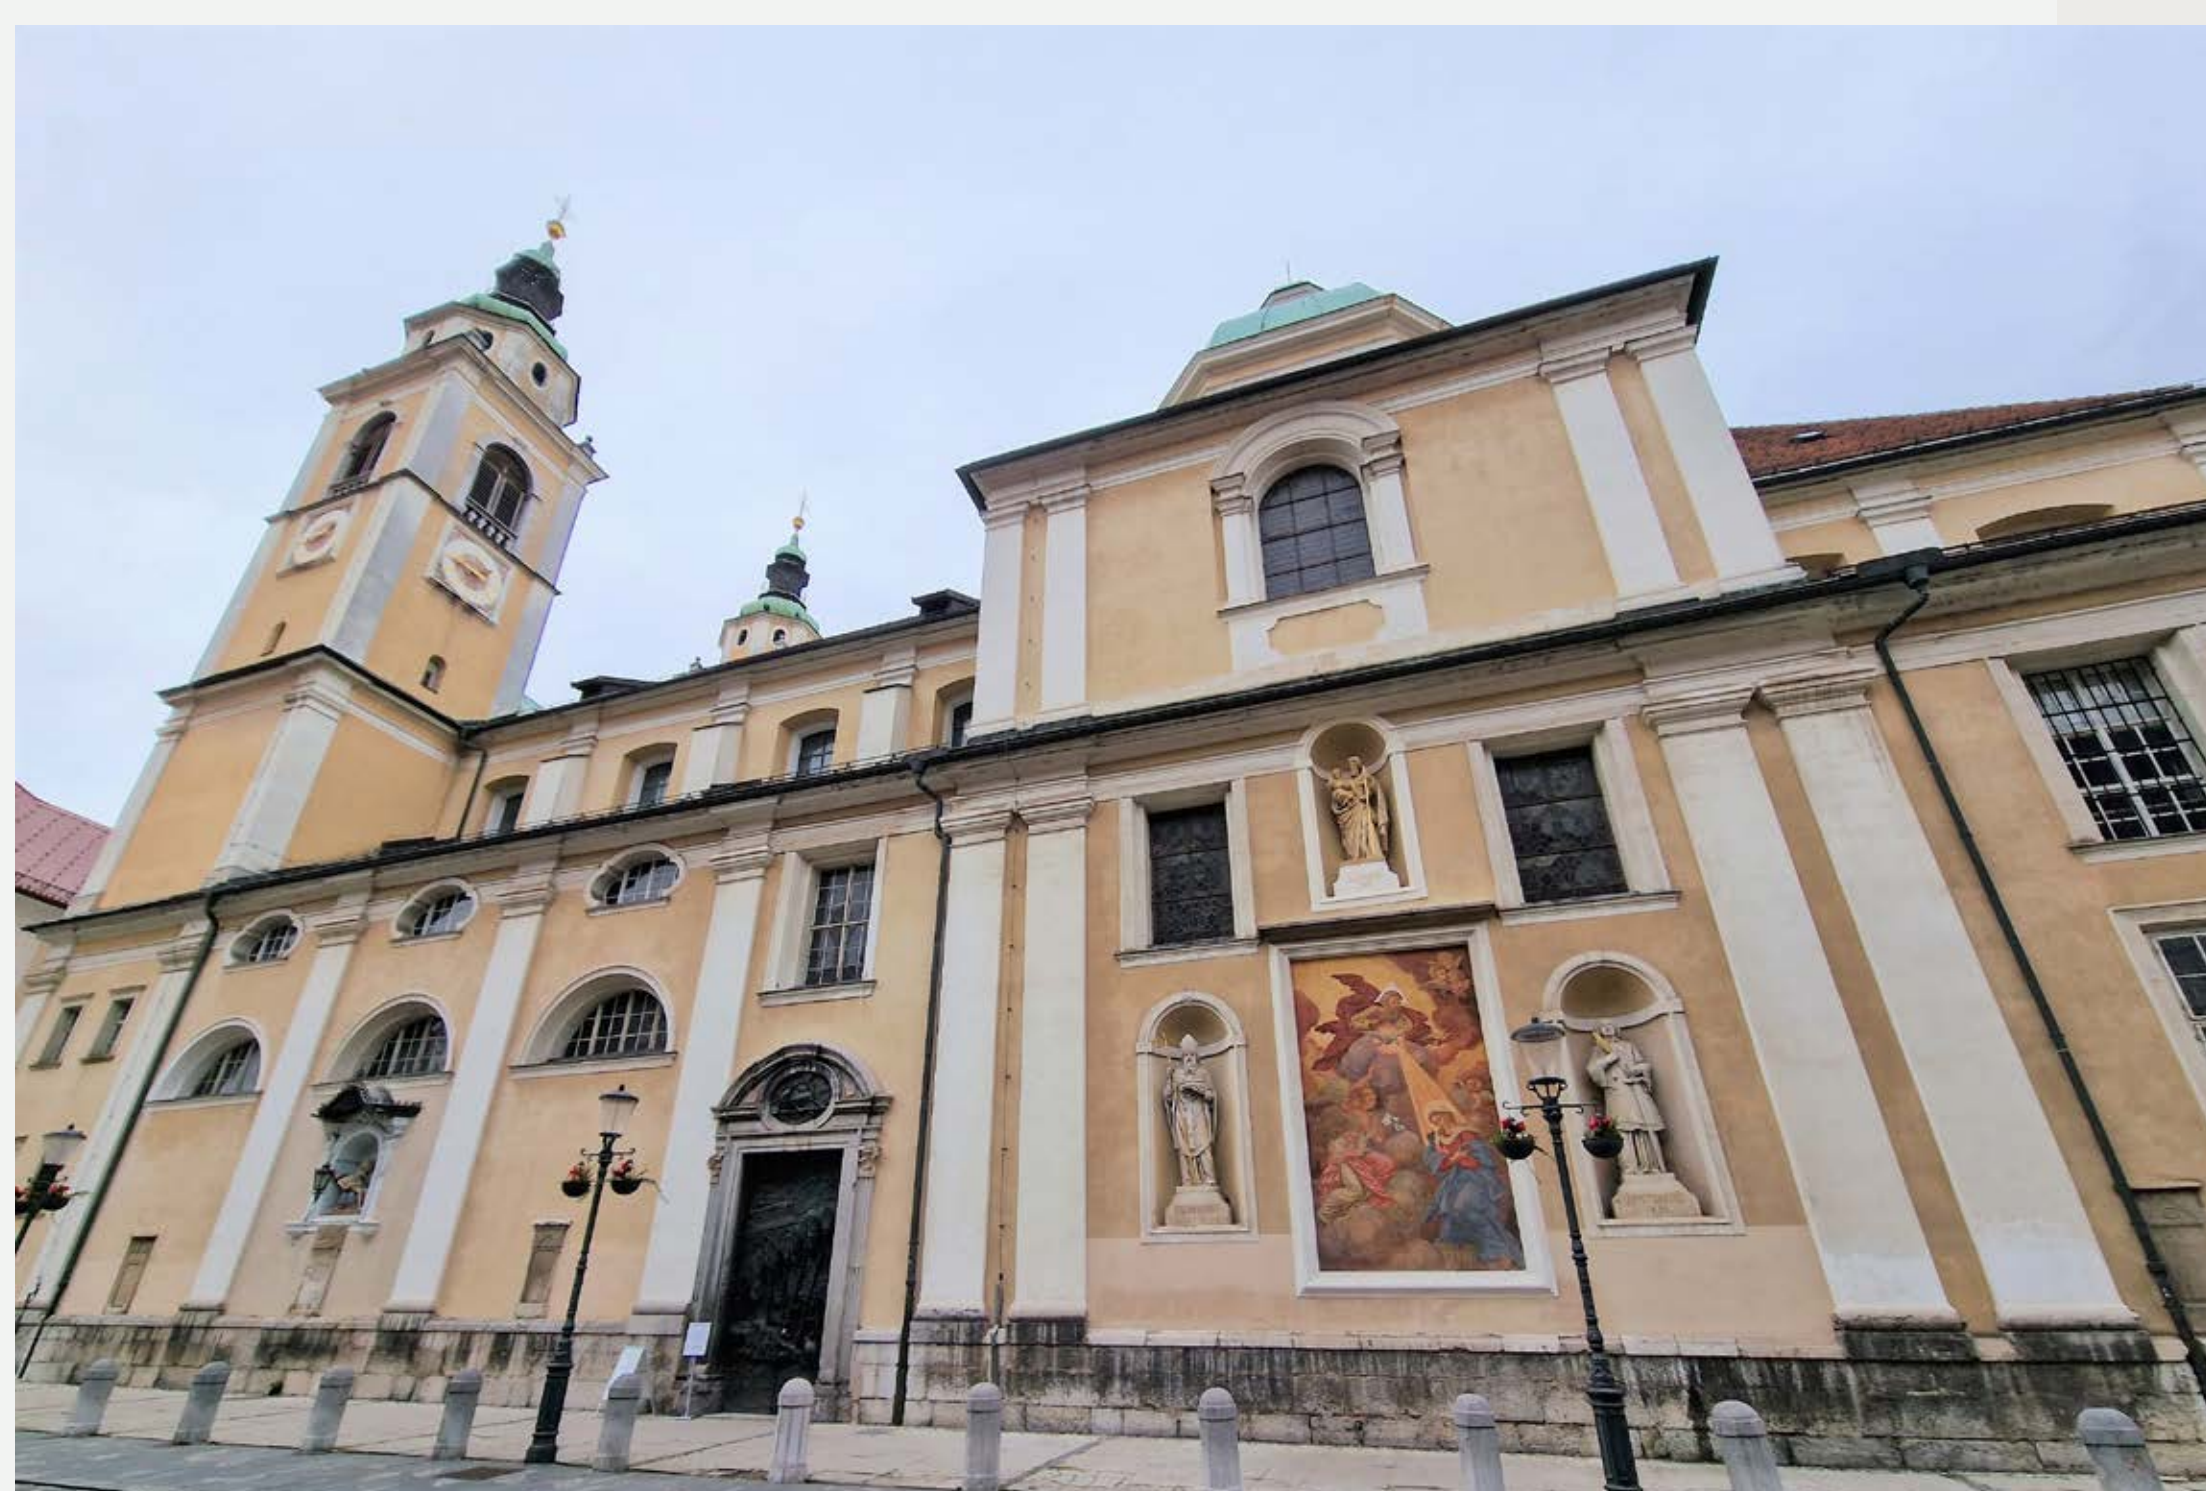
Slika 7:
Južna fasada stolne cerkve sv. Nikolaja s kipom sv. Jožefa po končanem konservatorsko restavratorskem posegu. (foto: arhiv ZVKDS RC, Oddelek za kamen in štukaturo)
