ODKRITJE IN RESTAVRIRANJE JELOVŠKOVE POSLIKAVE v cerkvi sv. Jurija v Šenčurju

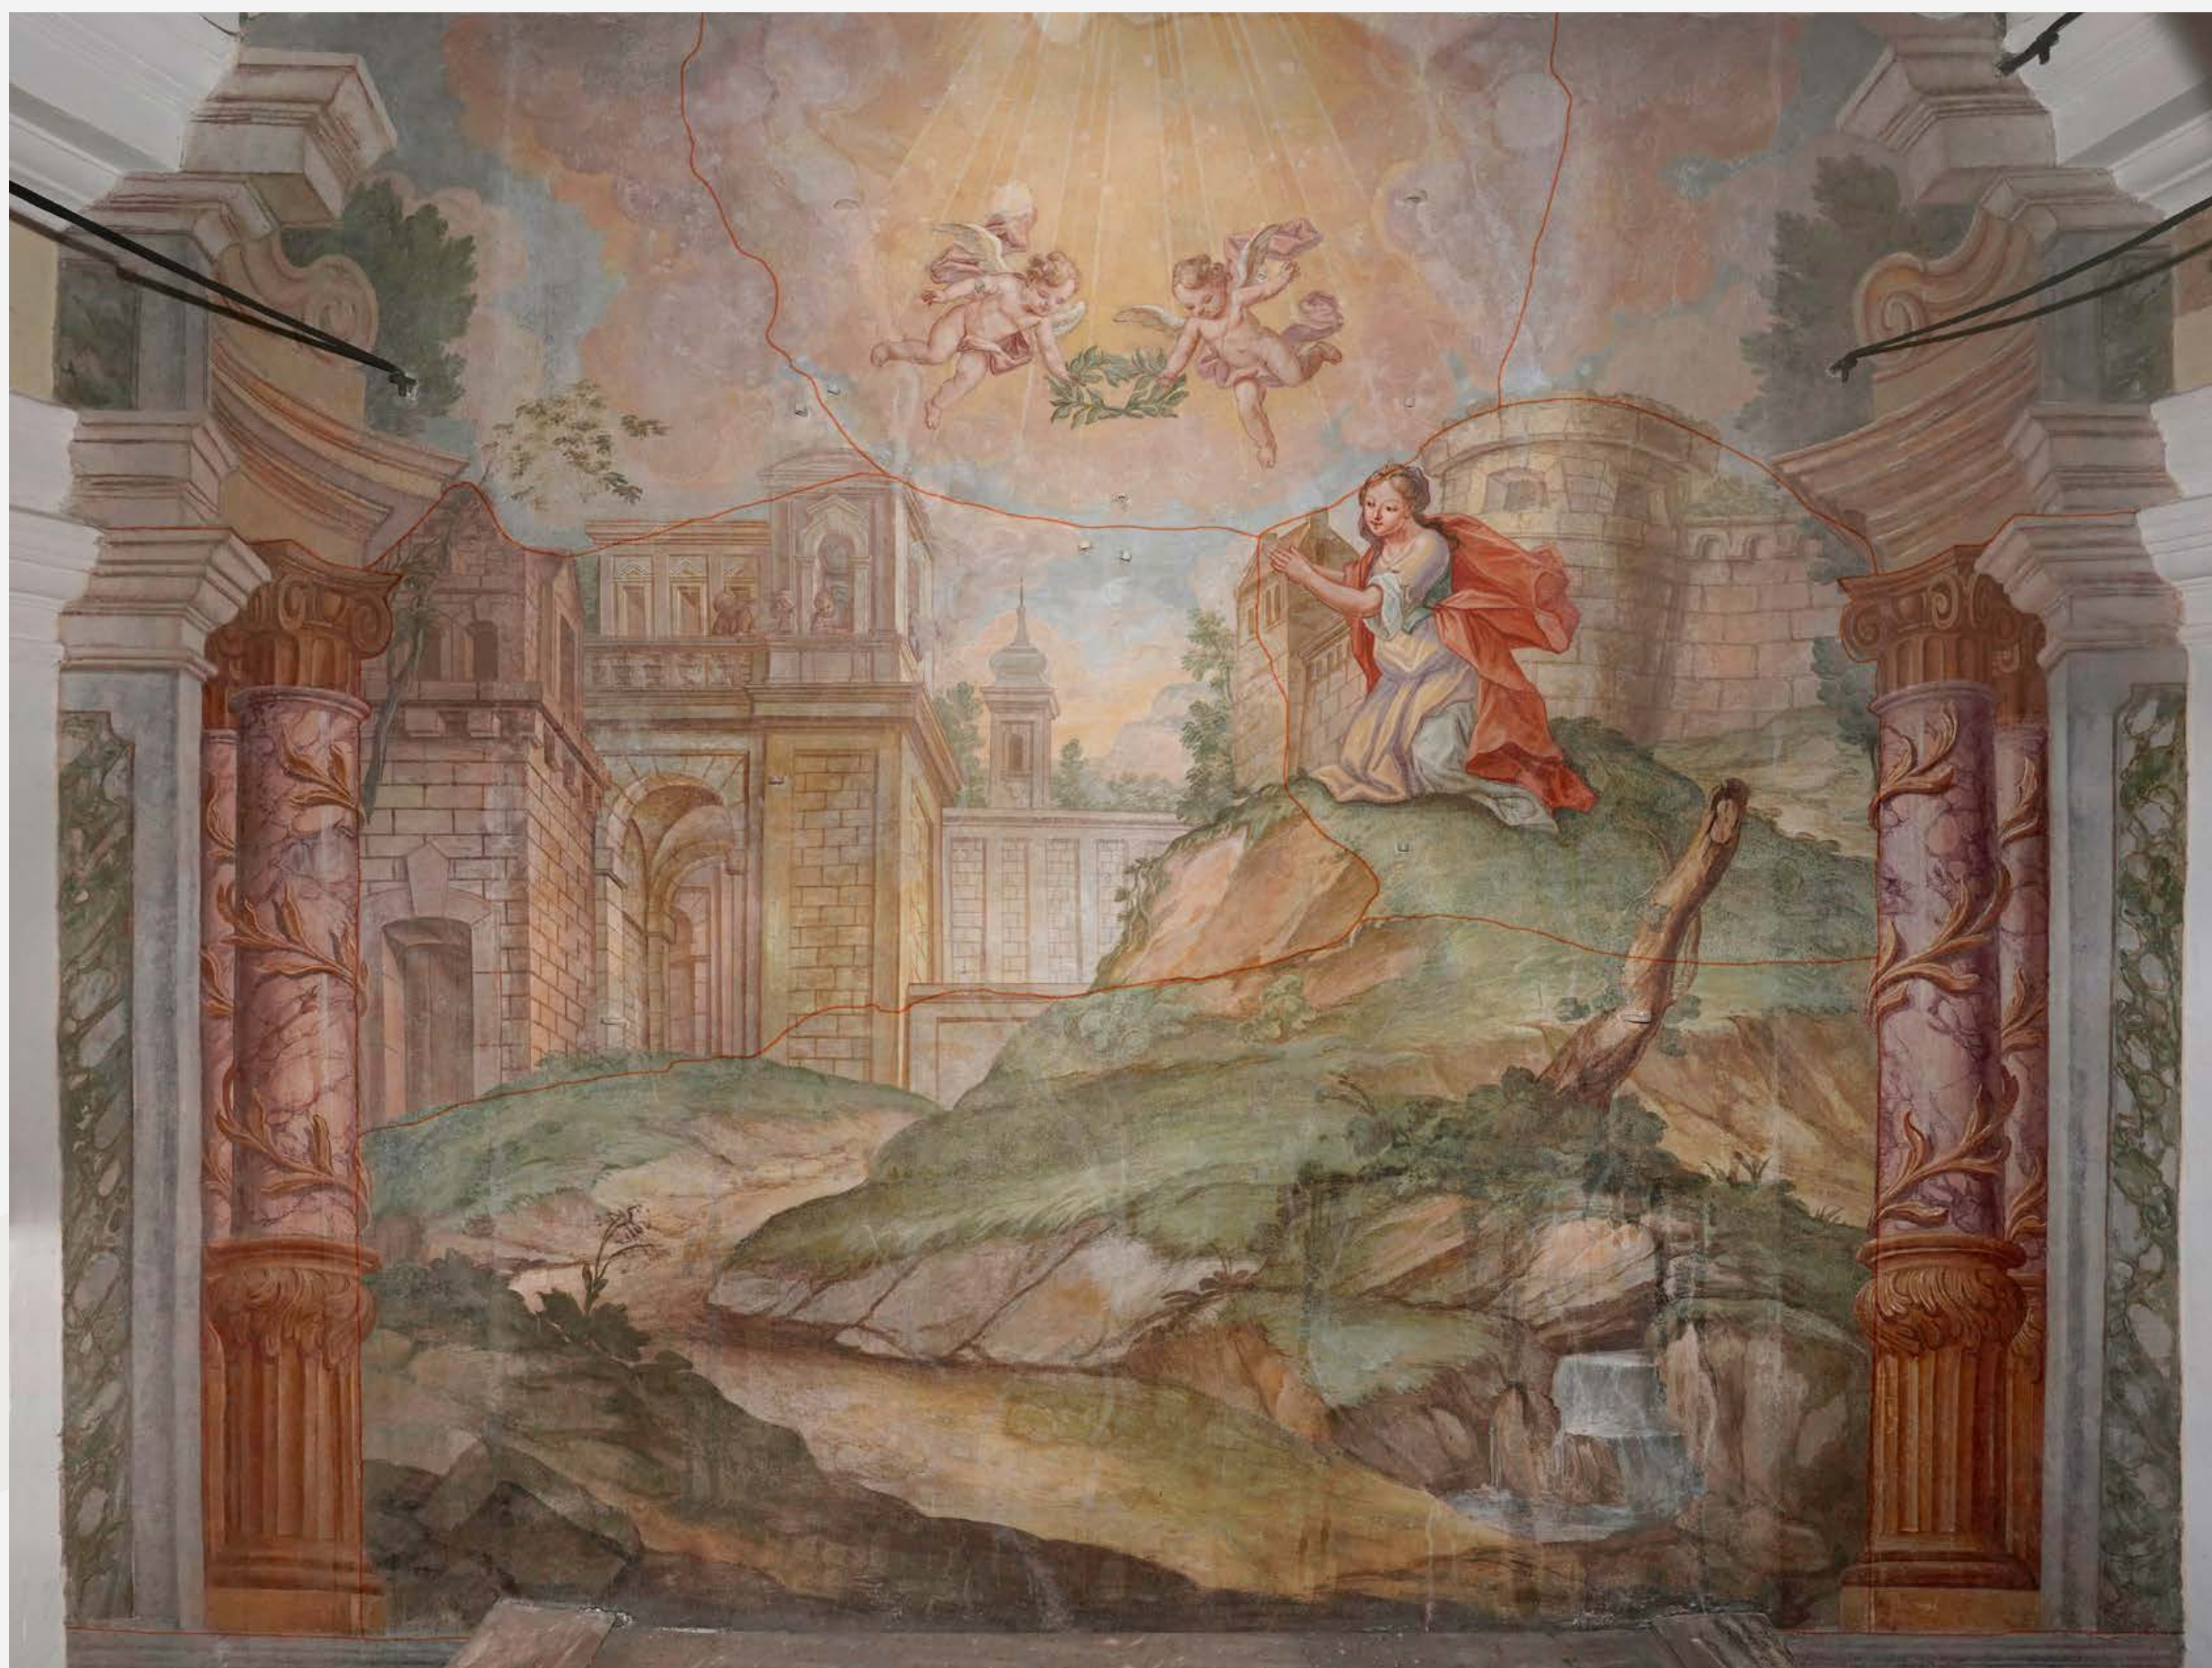
Slika 1: Foto-zloženka odkrite in restavrirane poslikave z označenimi dnevnicami. (Foto in grafična obdelava Vid Klančar)

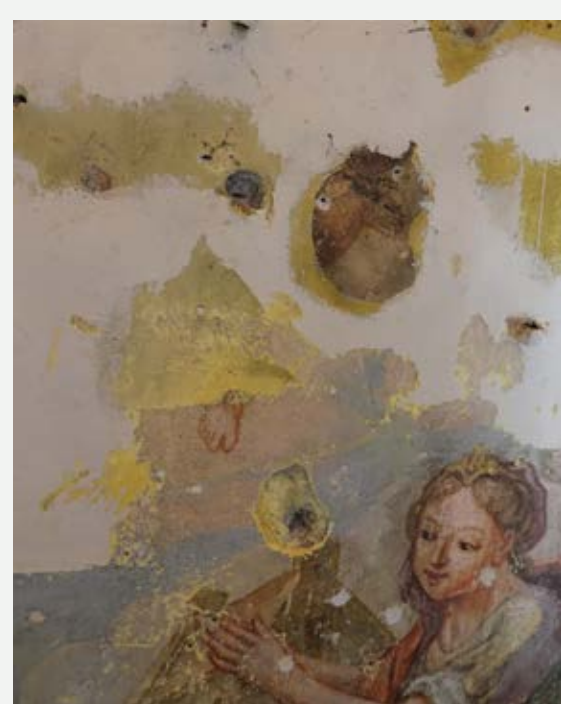
Slika 2: Med začetnim odkrivanjem poslikave.

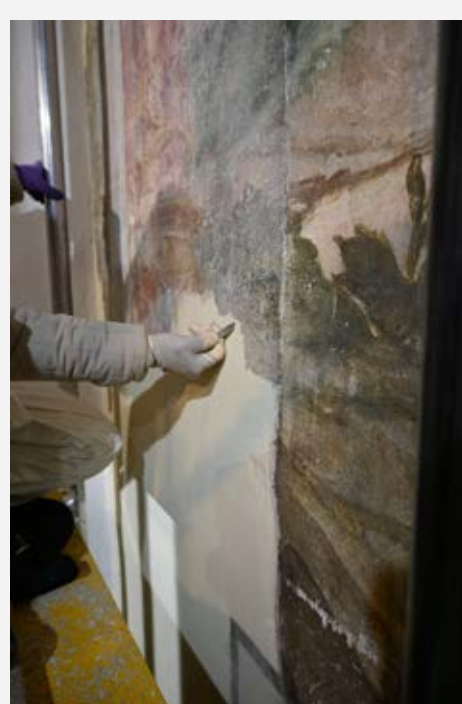
Slika 3: Odstranjevanje beležev.

Po prvih sondiranjih smo - hkrati z odločitvijo o vračanju prvotnega kipa v oltar - sprejeli odločitev, da se poslikavo v celoti odkrije ter konservira-restavrira. V prvi fazi je bilo izvedeno odstranjevanje beležev, preslikav in nečistoč. Sledilo je utrjevanje barvne plasti ter injektiranje in utrjevanje oslabilih delov ometa. Odstranjena so bila neustrezna cementna in mavčna polnila v ometu ter številni žebli. Razpoke in poškodbe v ometu so bile zapolnjene z apneno malto, nato pa retuširane z lazurami in črtnanjem.

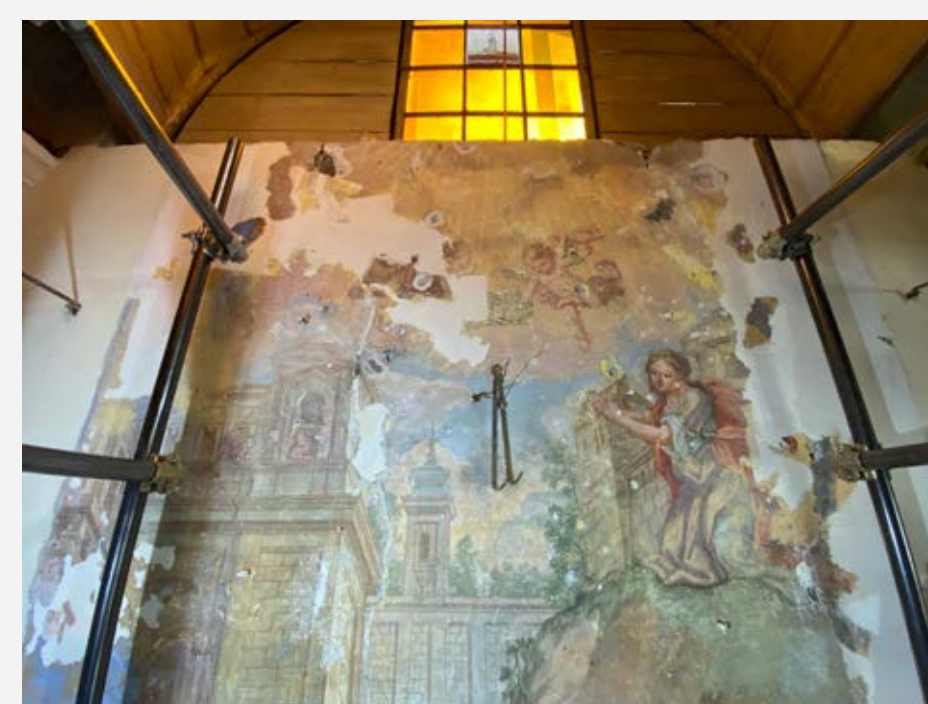
Slika 4: Pogled na poslikavo med odstranjevanjem beležev.

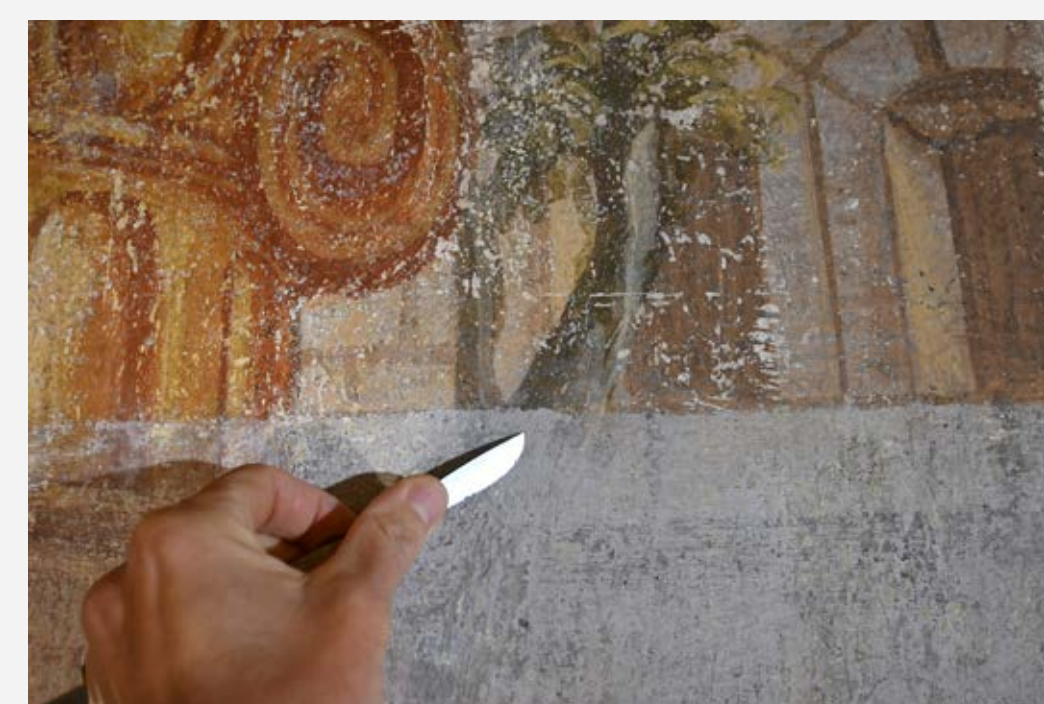
Slika 5: Med odstranjevanjem zasigane plasti beležev.

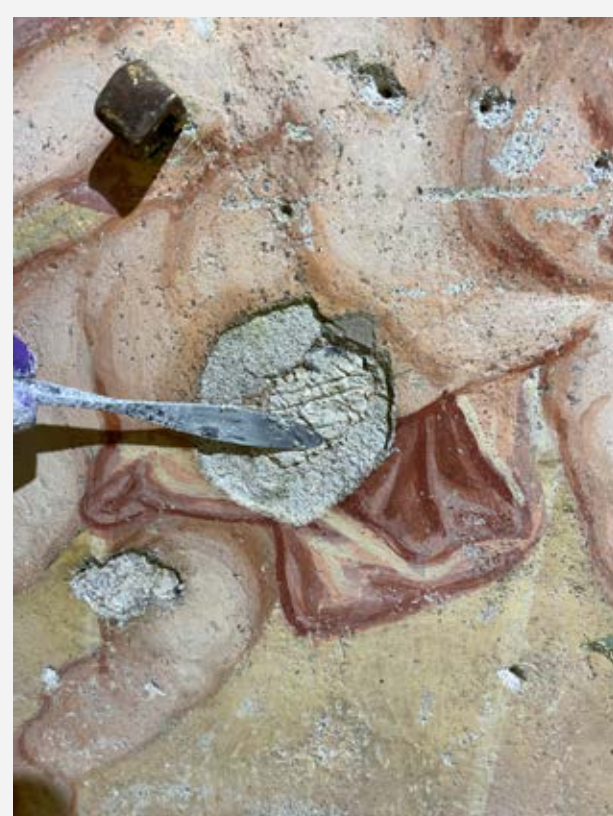
Slika 6: Grobo kitanje poškodb v ometu.

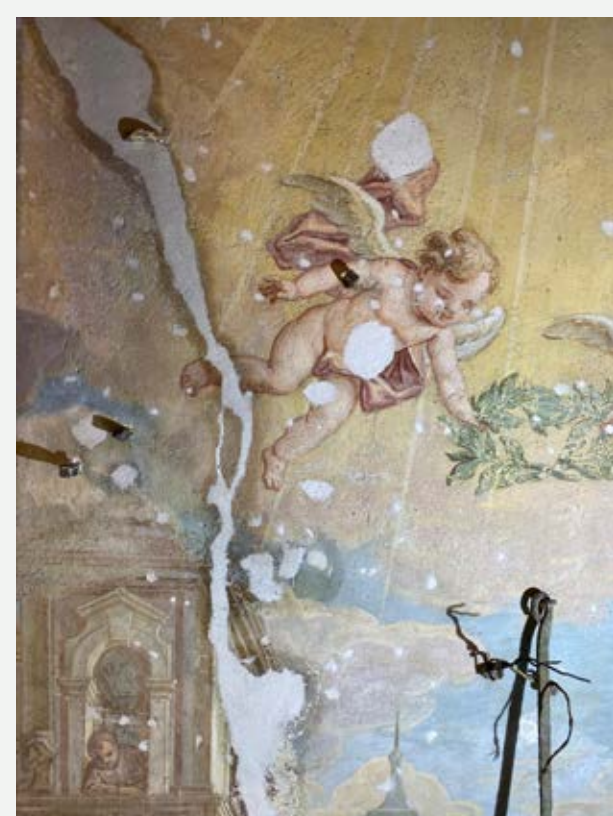
Slika 7: Del poslikave po kitanju.

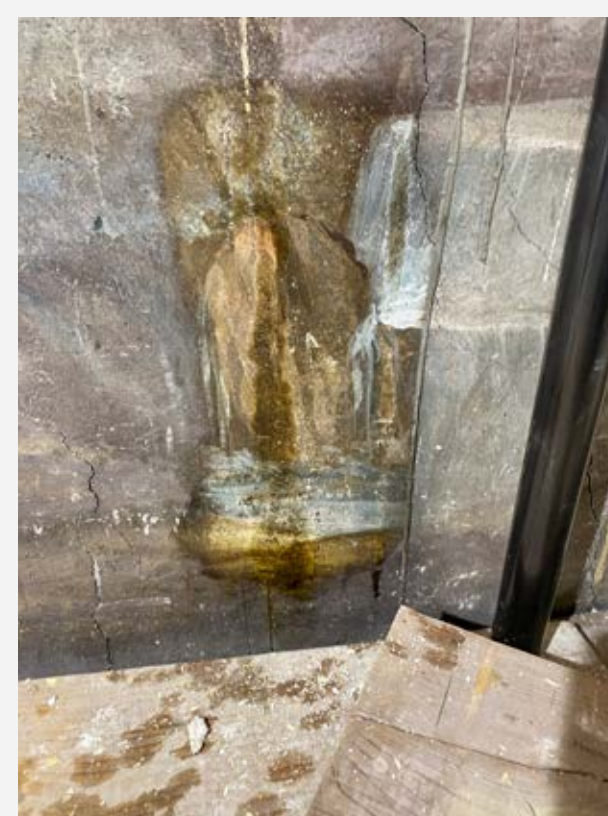
Slika 8: Med odstranjevanjem preslikav.

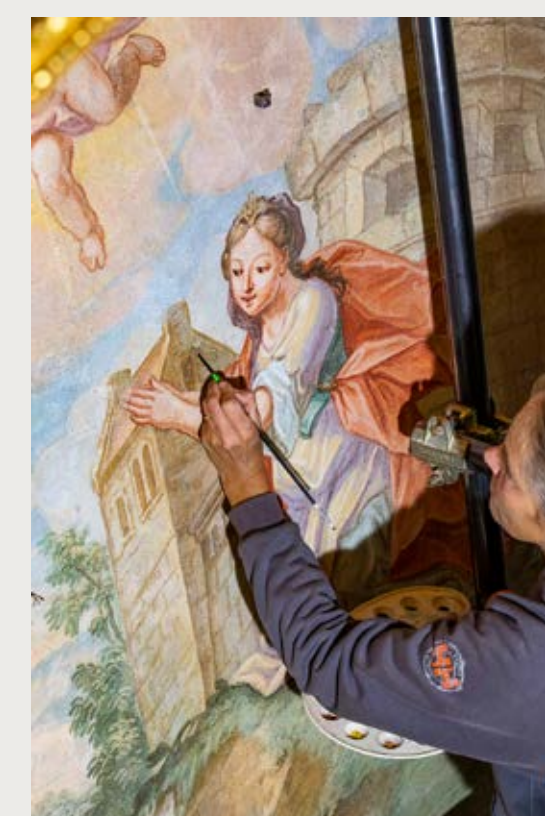
Slika 10: Med retuširanjem.

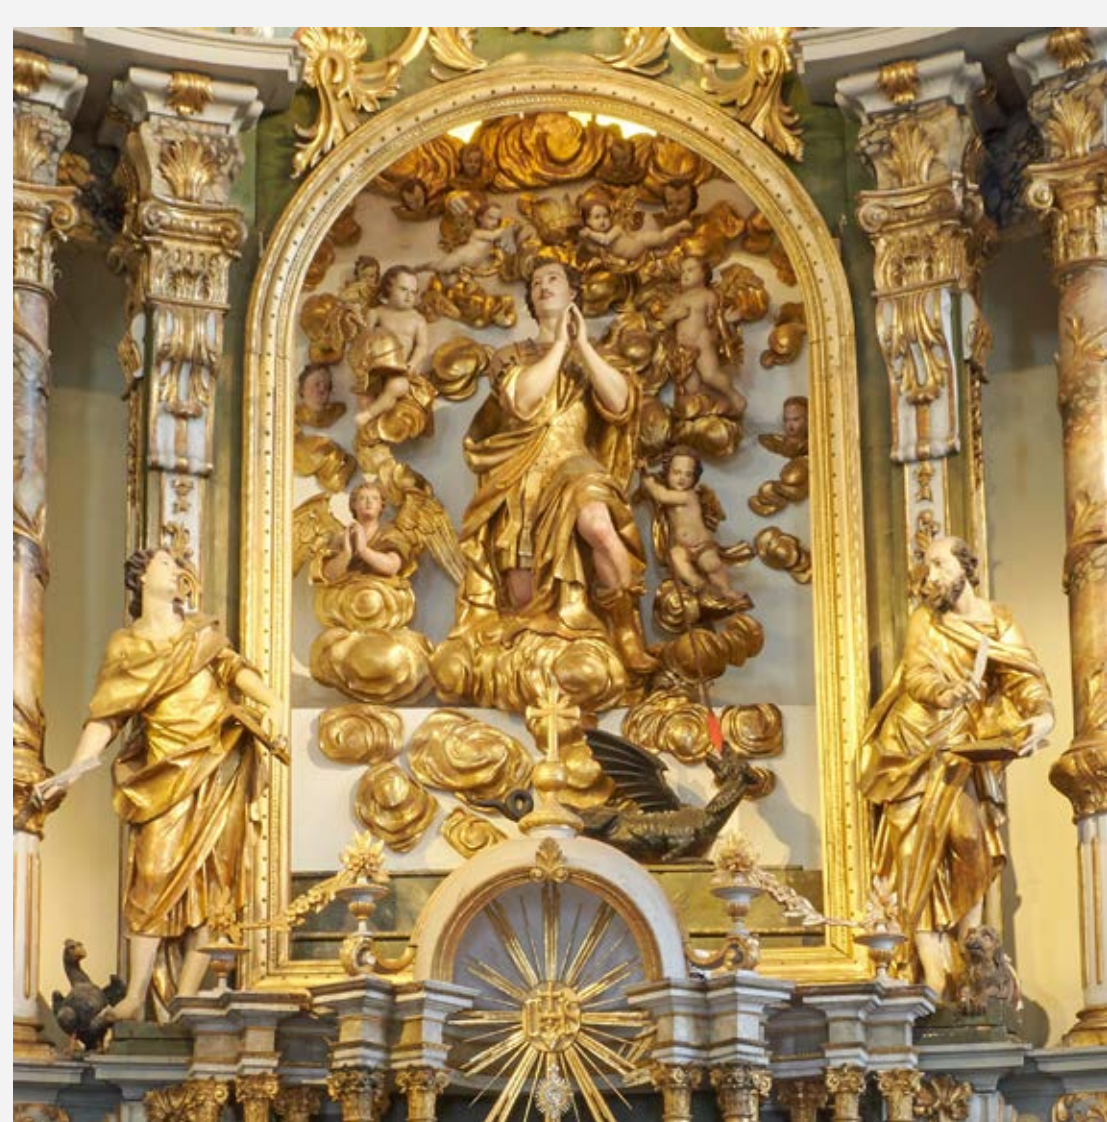
Slika 11: Oltarna niša pred izvedbo posegov. (Poslikava je prebeljena, v oltarju je Šubičev kip z angelci).

Spomladi 2022 je bila med konservatorsko-restavratorskimi posegi na glavnem oltarju (posege na oltarju je izvajalo Restavratorstvo Kavčič) v cerkvi sv. Jurija v Šenčurju, na steni za oltarjem odkrita baročna poslikava, ki jo pripisujemo Francu Jelovšku. Prvotno je bila del celotne baročne kompozicije oltarja, ki je bil leta 1883 v veliki meri predelan. Štefan Šubic je takrat prvotni baročni kip sv. Jurija na konju zamenjal z novim, samostoječim kipom svetnika. Ob tem je bila prebeljena poslikava za kipom, na prebeljeno nišo pa so bili nameščeni številni leseni putti in oblaki, ki so dokončno prekrili sled baročne poslikave stene za oltarjem.

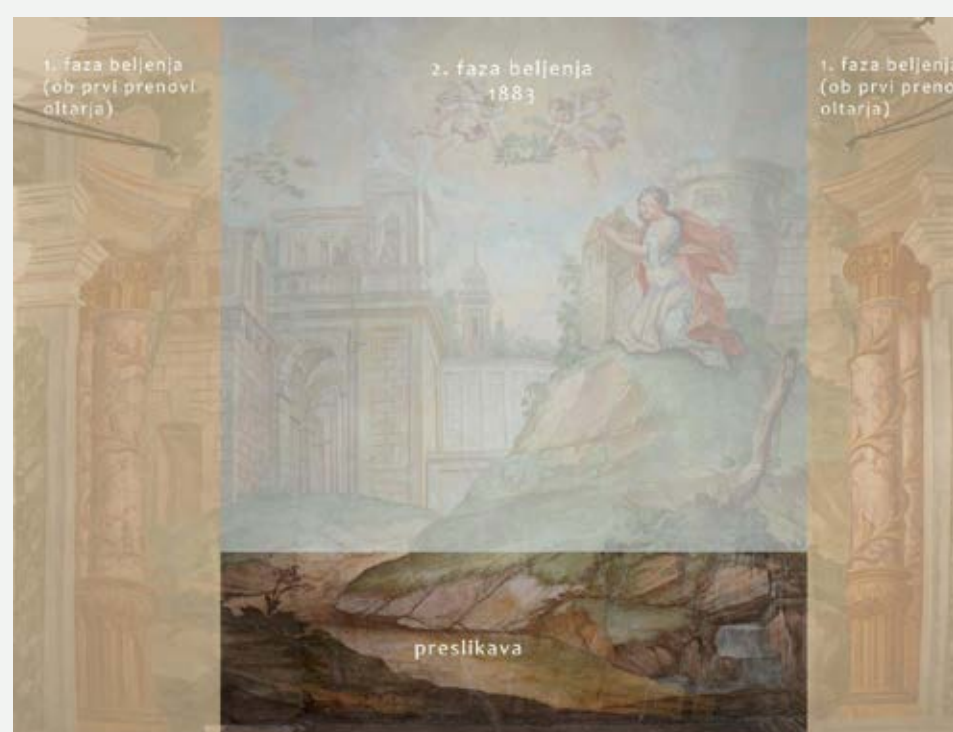
Slika 12: Shematski prikaz beljenj in preslikav.

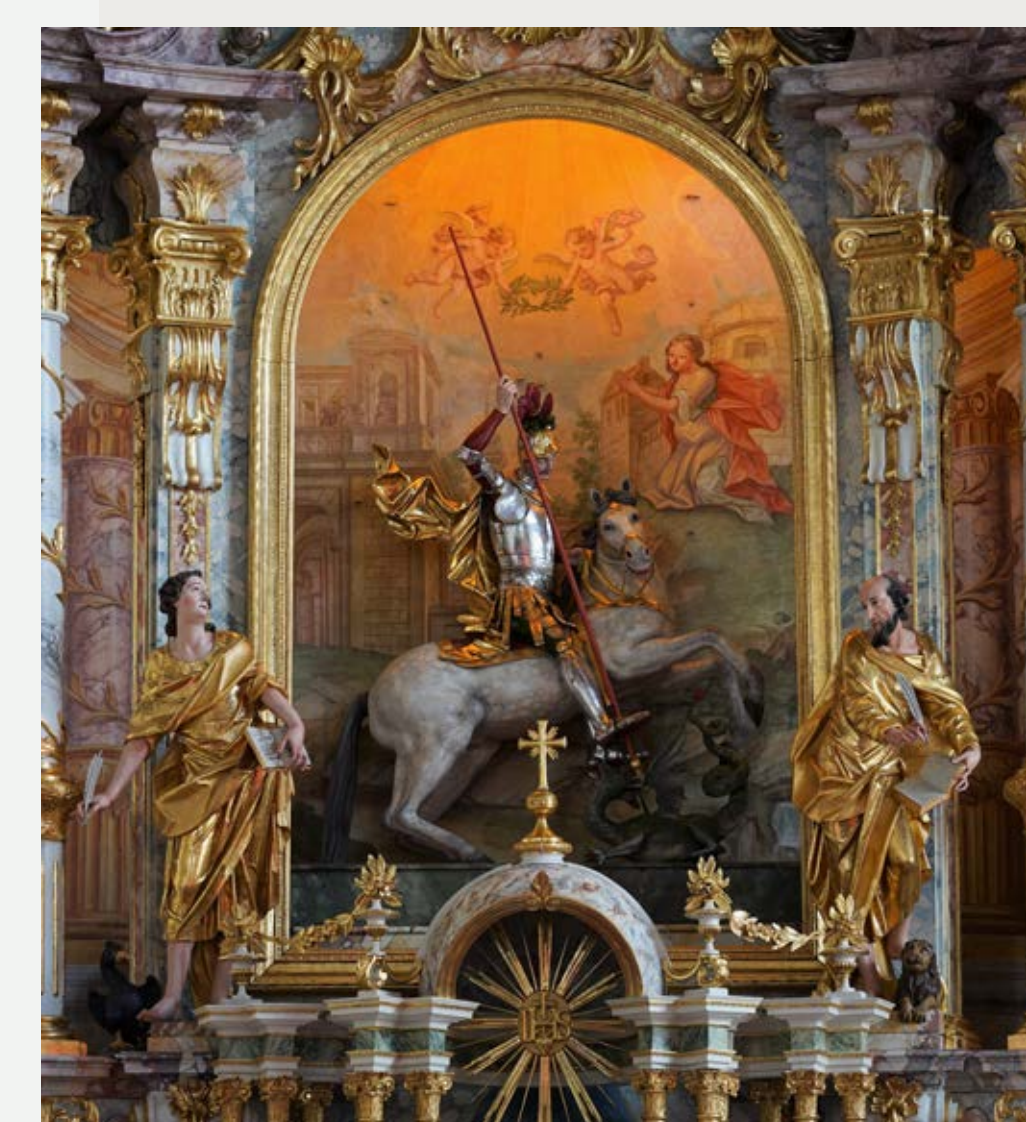
Slika 13: Oltarna niša po izvedbi posegov. V oltarju je prvotni baročni kip, za njim odkrita poslikava.

Z odkritjem in prezentacijo baročne poslikave, vrnitvijo prvotnega kipa v oltar ter restavriranjem oltarja je celoten prezbiterij dobil drugačno vsebinsko, slogovno in likovno-prostorsko podlago ter pomen, ki ga pred tem nismo poznali. Hkrati se je odkrita baročna poslikava skupaj z restavriranim oltarjem vizualno povezala z Jelovškovo poslikavo v kupoli in tako ponovno odprla »baročni tok« celotnega prezbiterija, ki je bil ob predelavah v 19. stoletju načrtno prekrit in prekinjen.
