# Odkritje in konserviranje-restavriranje poslikav v zvonici cerkve Marijinega vnebovzetja v Šmarju pri Jelšah

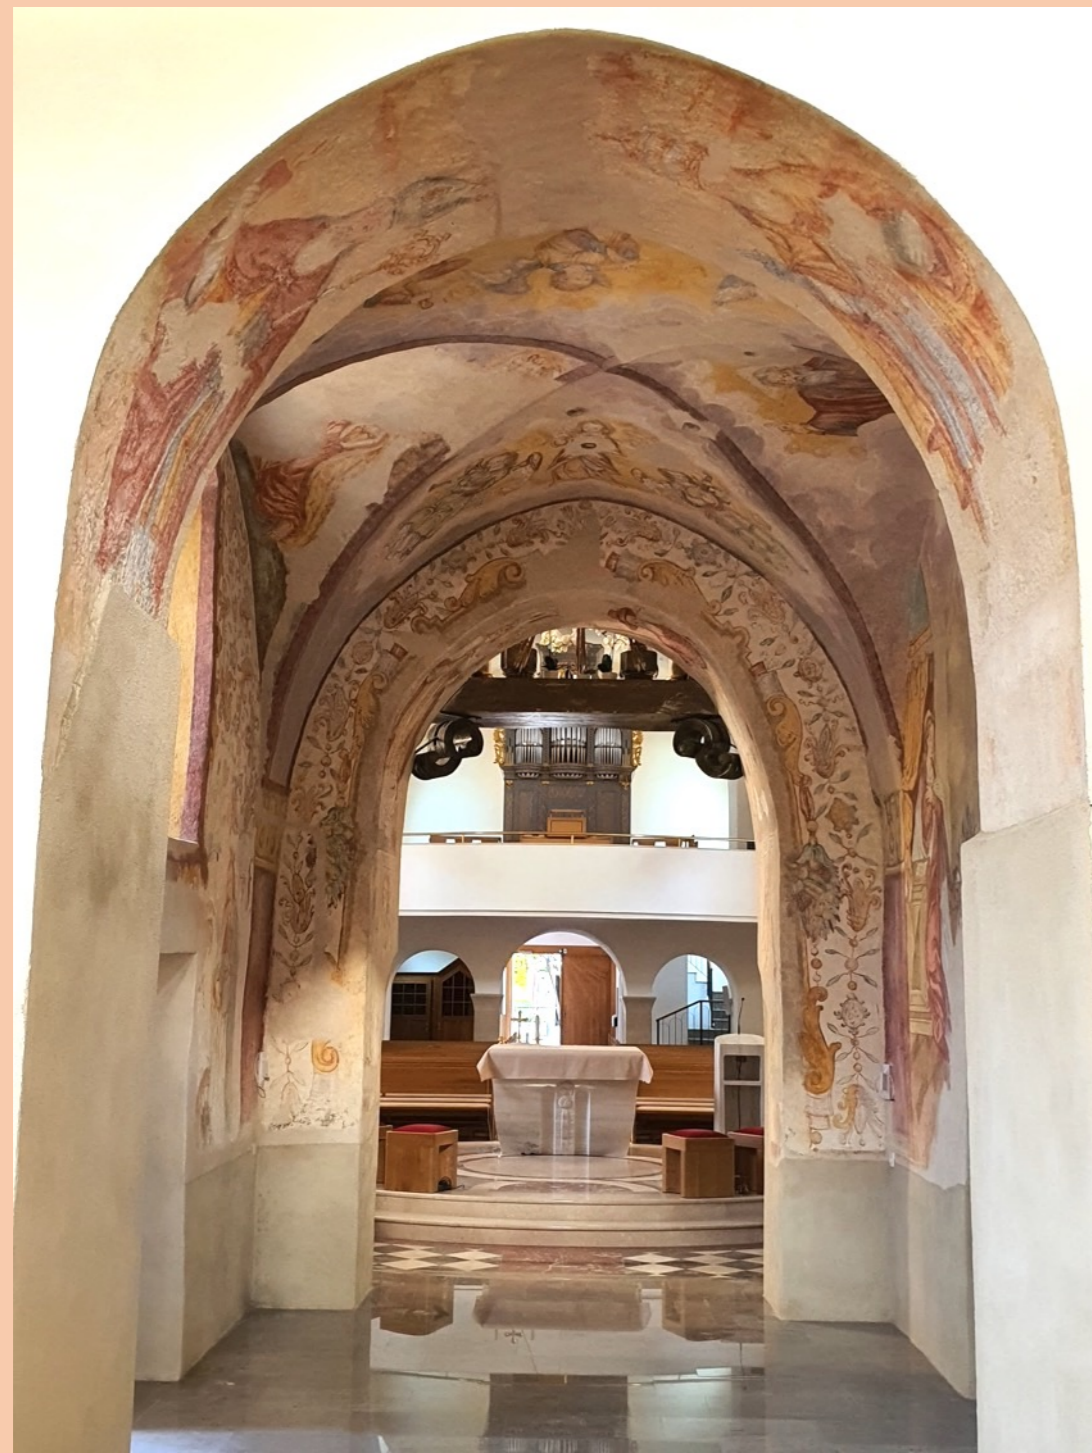
Zvonica po končanih konservatorsko - restavratorskih posegih.

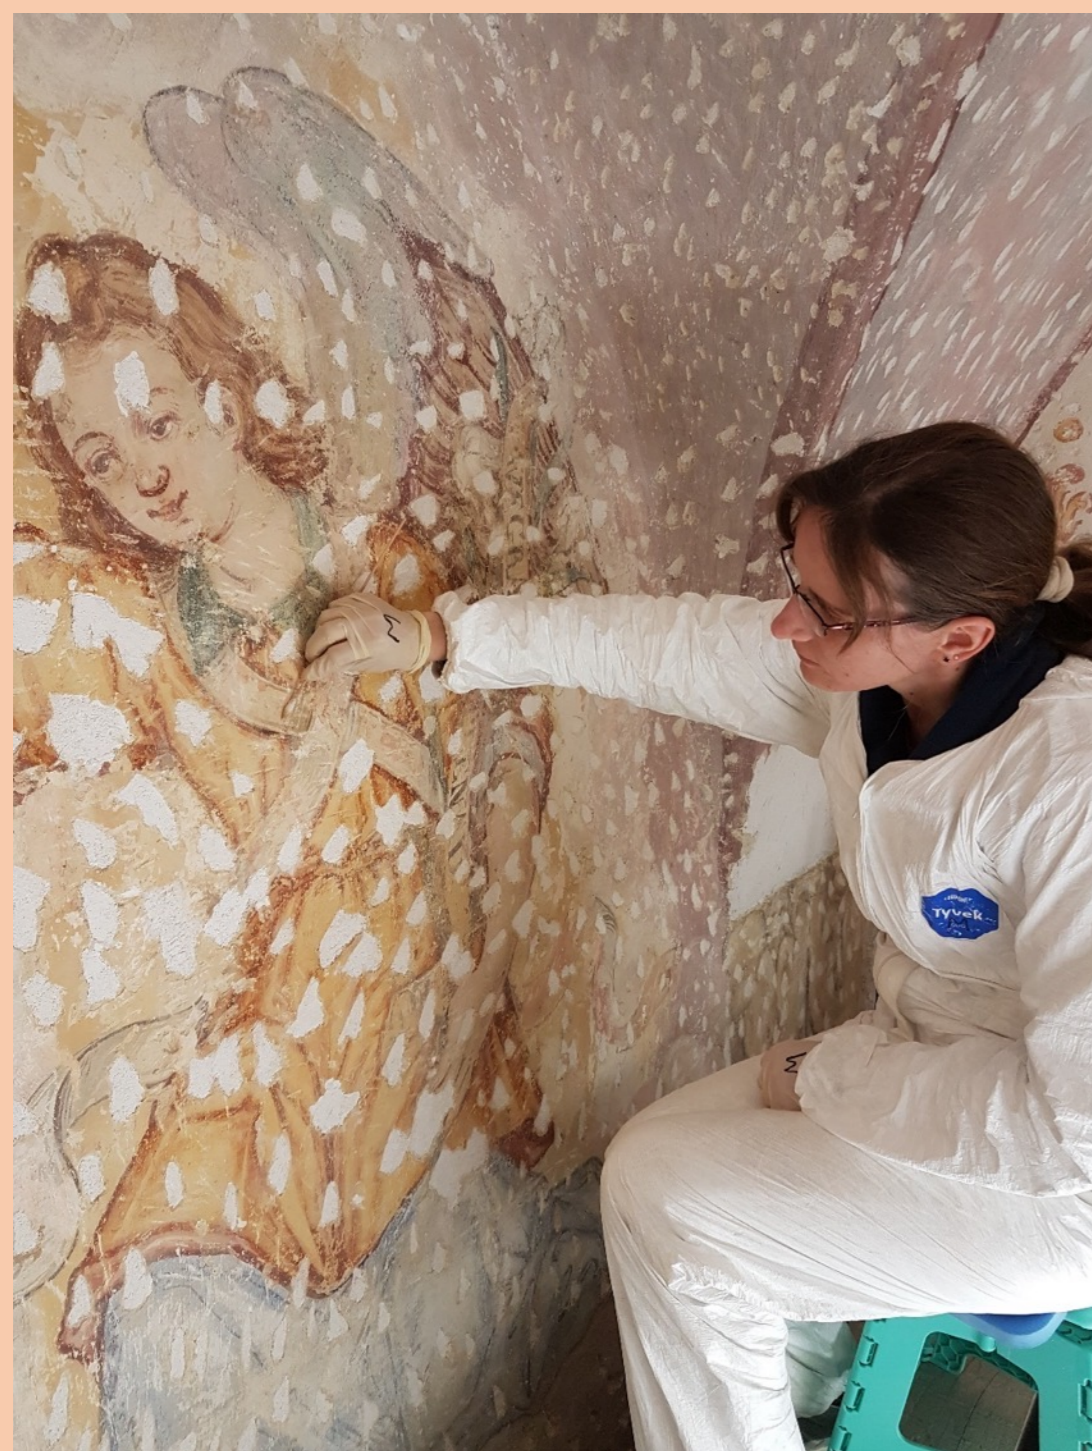
Čiščenje poslikave.

Prekrivne omete in beleže smo zato odkrivali postopoma in taktično ter jih spotoma in po delih utrjevali in injektirali. S skalpeli smo odstranili ostanke beležev in stare malte iz naključvanin, ostanke rjavkaste prašine in kremenčevega peska pa smo na obstojnejših mestih očistili s čopiči iz naravnih dlak.

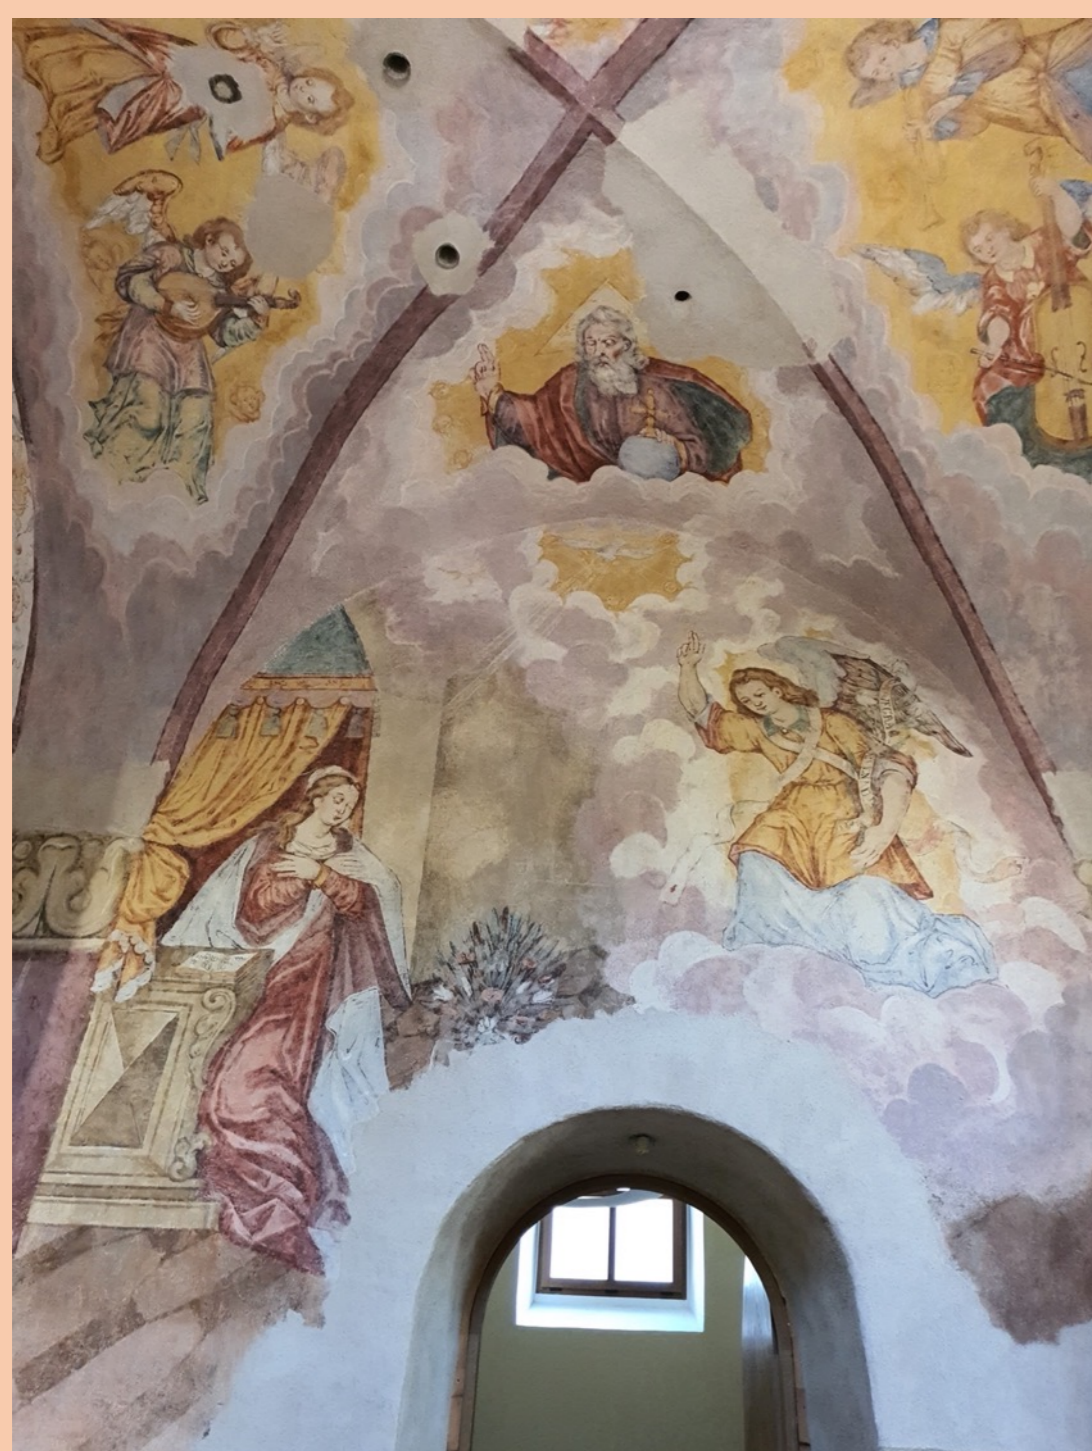
Pogled na poslikavo po zaključenih posegih.

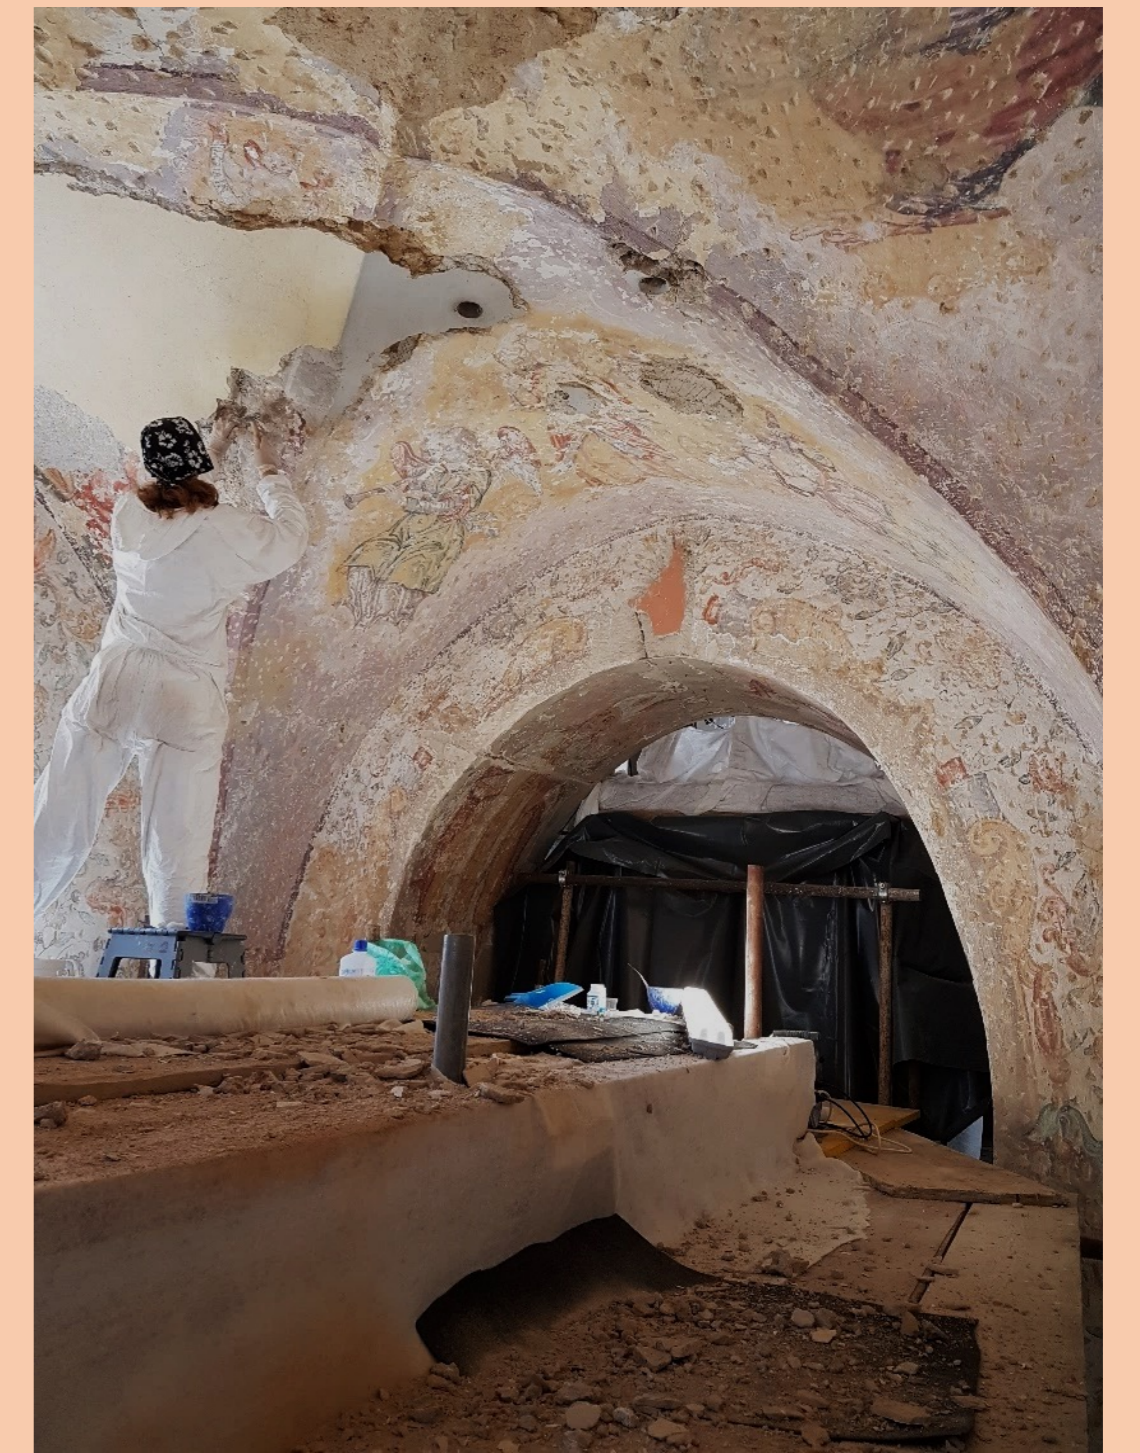
Odstranjevanje ometa iz poslikave.

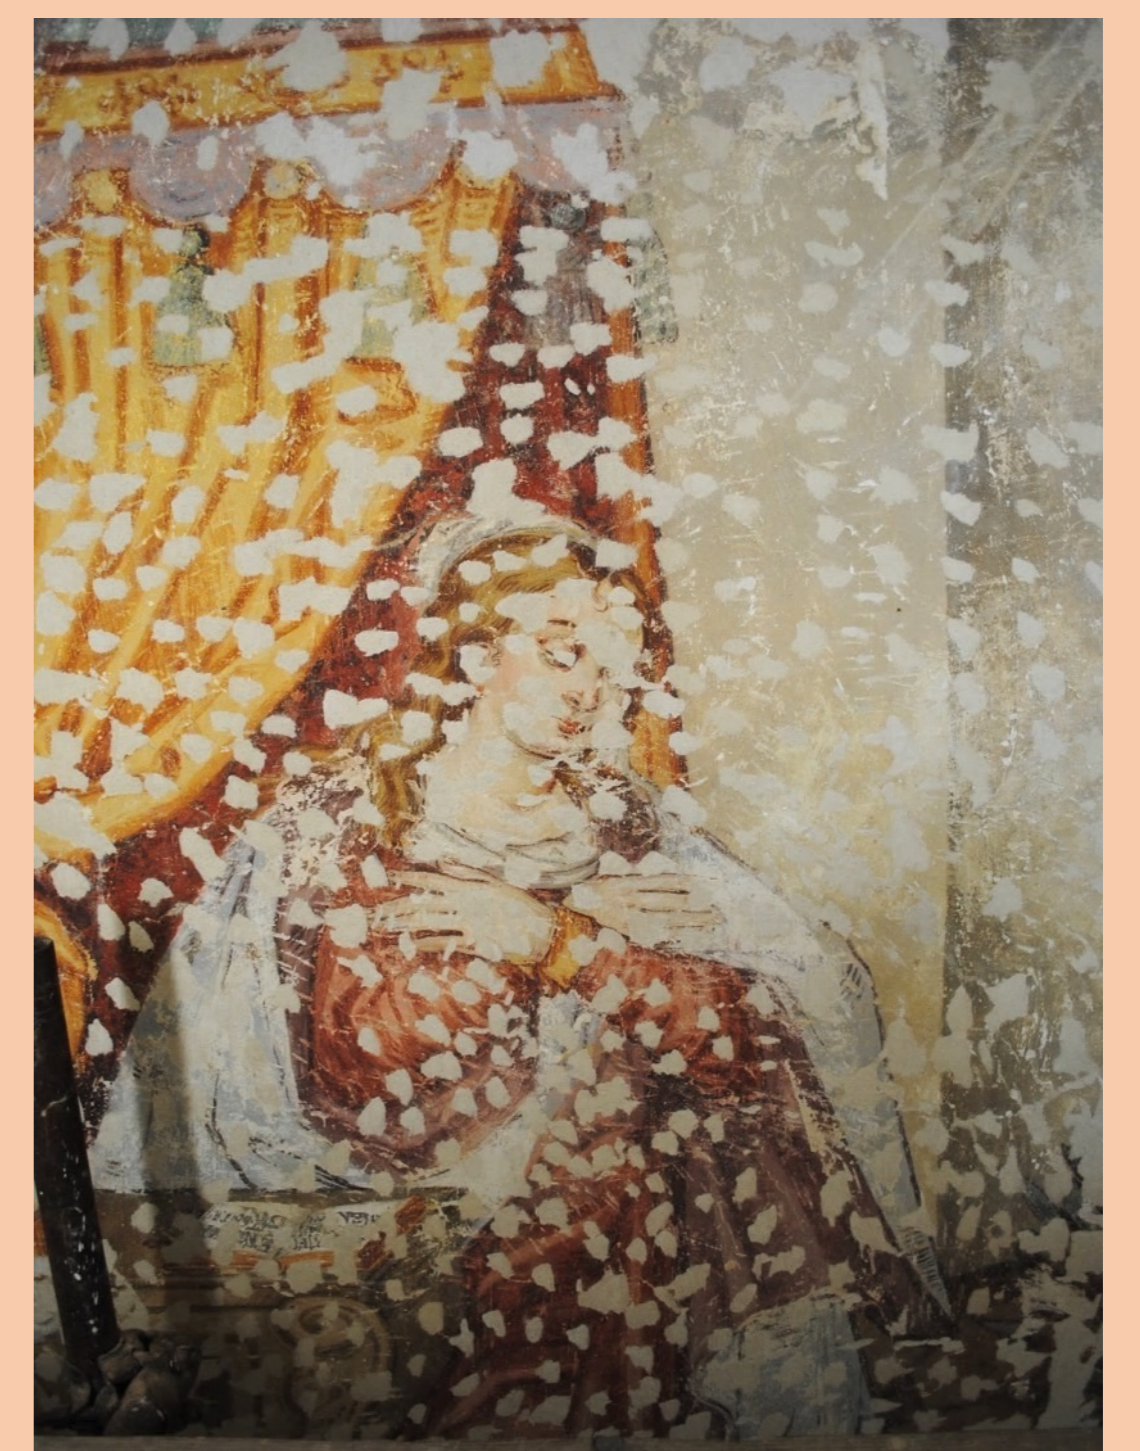
Del poslikave po kitanju.

Preko poškodb smo dostopali do originalnih prhkkih ometov in jih utrđili z več nanosi utrjevalca. Odstopljene dele smo stabilizirali z injektiranjem. Globoke naključvanine smo v prvi fazi delno zapolnili z grobo apneno malto. Po kemičnem čiščenju poslikave smo naključvanine dokončno zapolnili z apneno malto, katero površino smo s posebnim opleskom prilagodili lokalni okolici.
