## PREZENTACIJA SNETEGA ZGRAFITA slikarja Maksa Kavčiča

Ekipe Restavratorskega centra ZVKDS je septembra 2019 izvedla interventno snemanje zgrafita slikarja Maksa Kavčiča iz leta 1953, ki mu je zaradi rušenja Strojne tovarne v Trbovljah grozilo uničenje. Umetnina, ki je zavzemala celotno steno enega od prostorov stavbe, je merila 610 × 291 cm. Zgrafito je bil pred snemanjem razrezan na šest delov, zgornjega dela poslikave, ki je bil izveden na armiranobetonsko preklado, pa v času ki so ga imeli na voljo, niso mogli sneti.

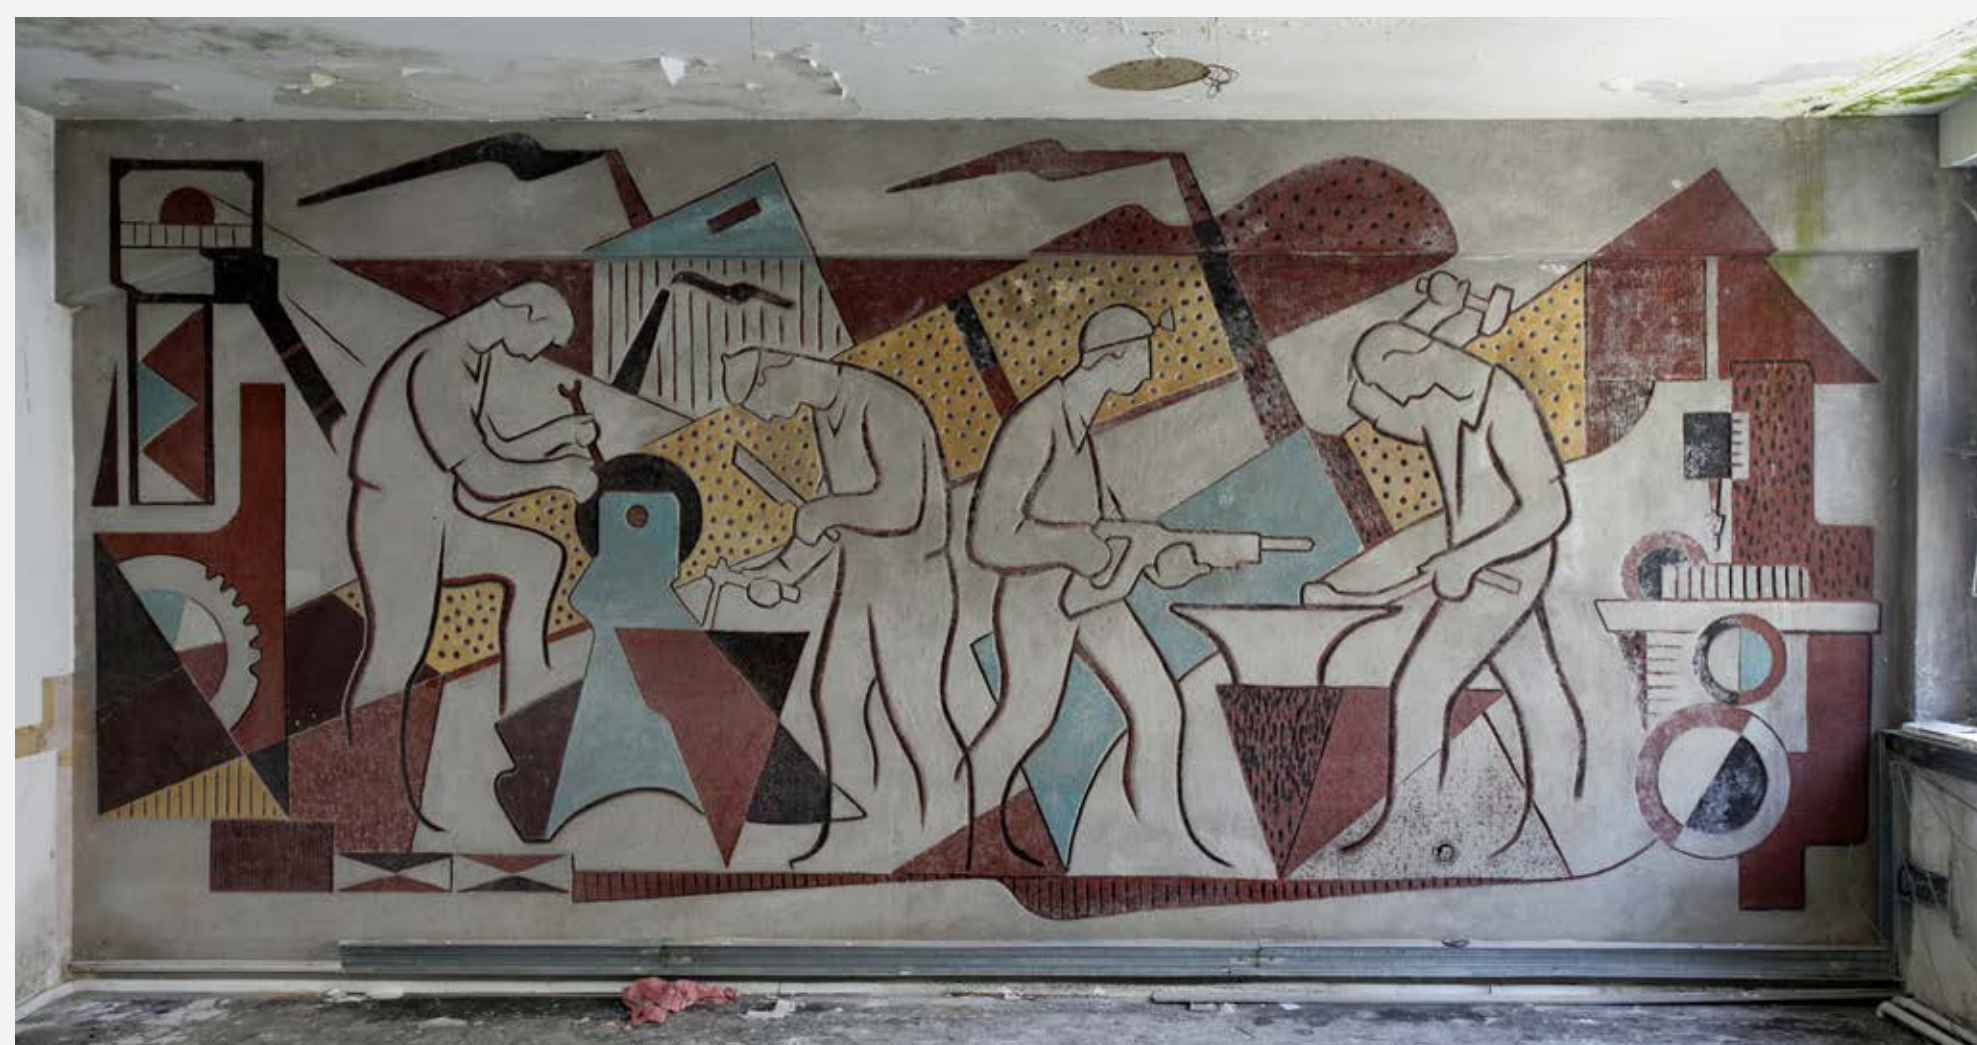
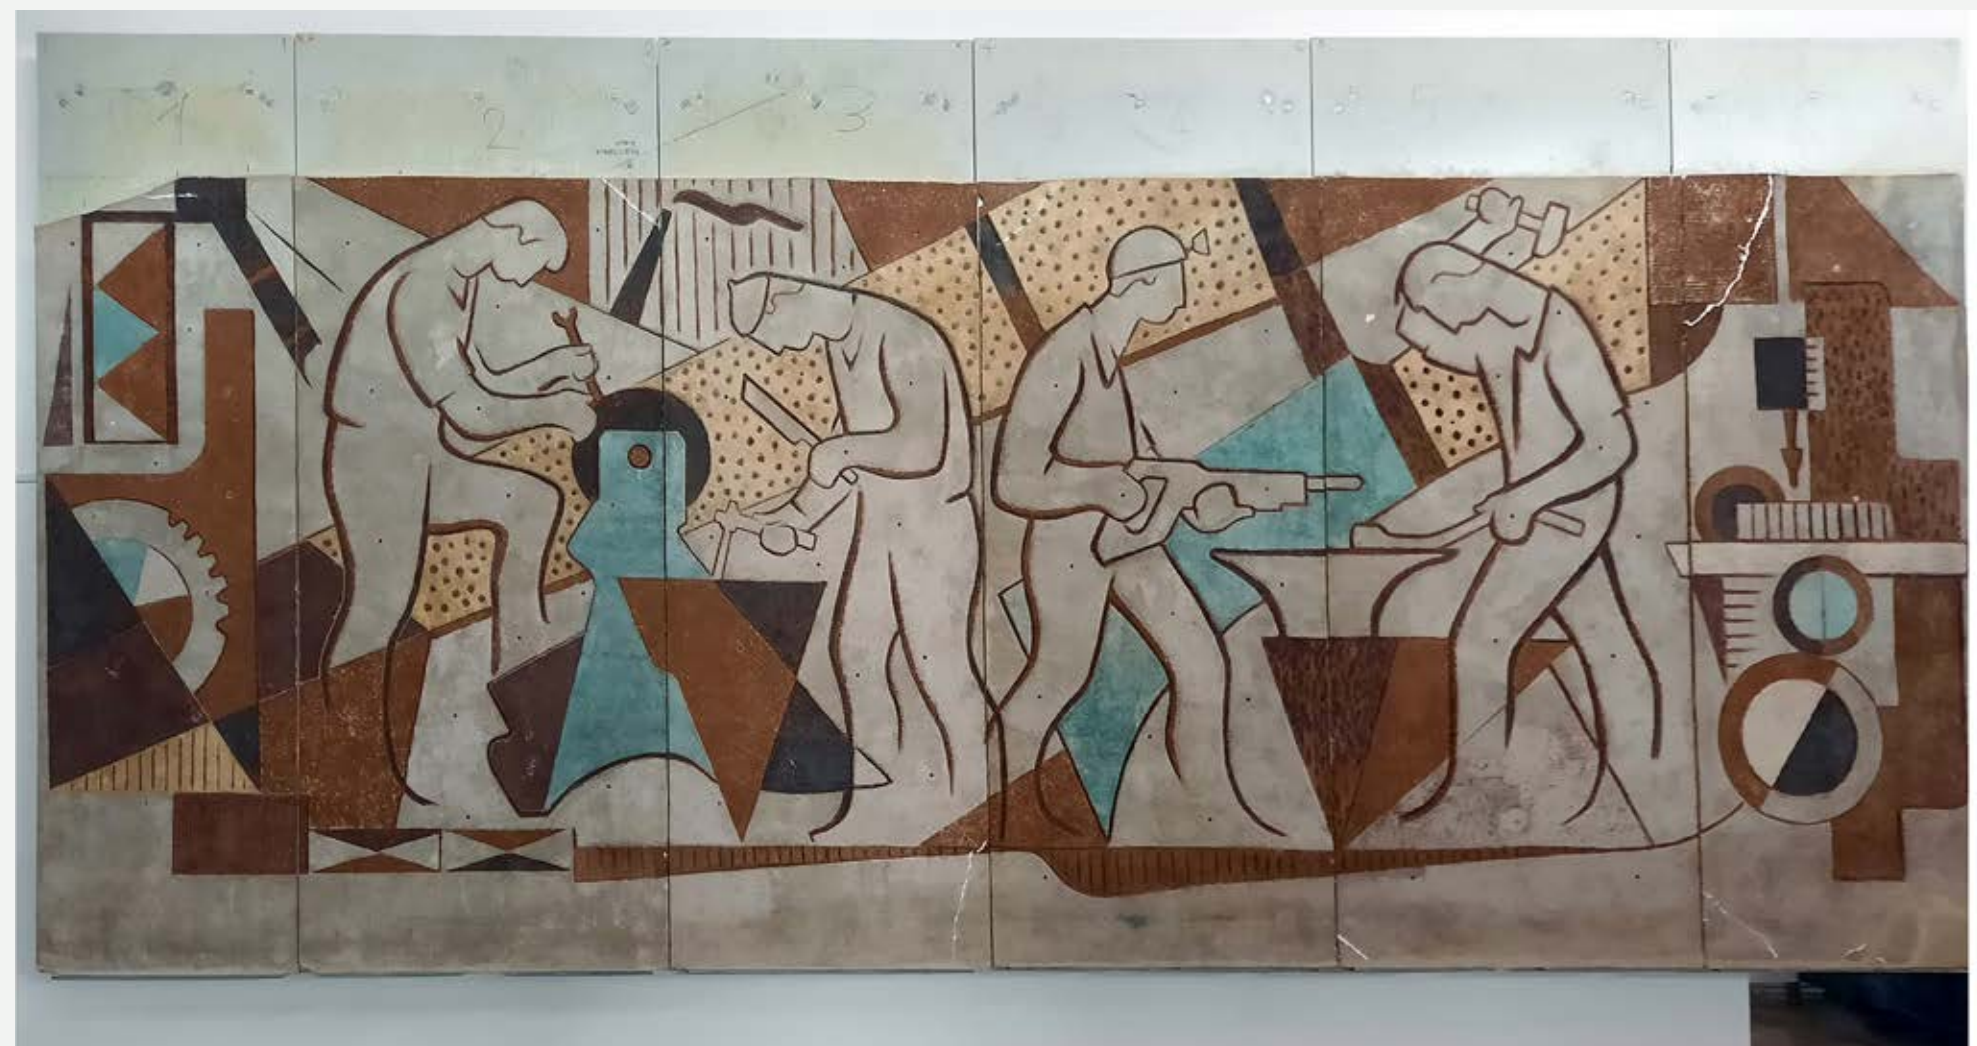
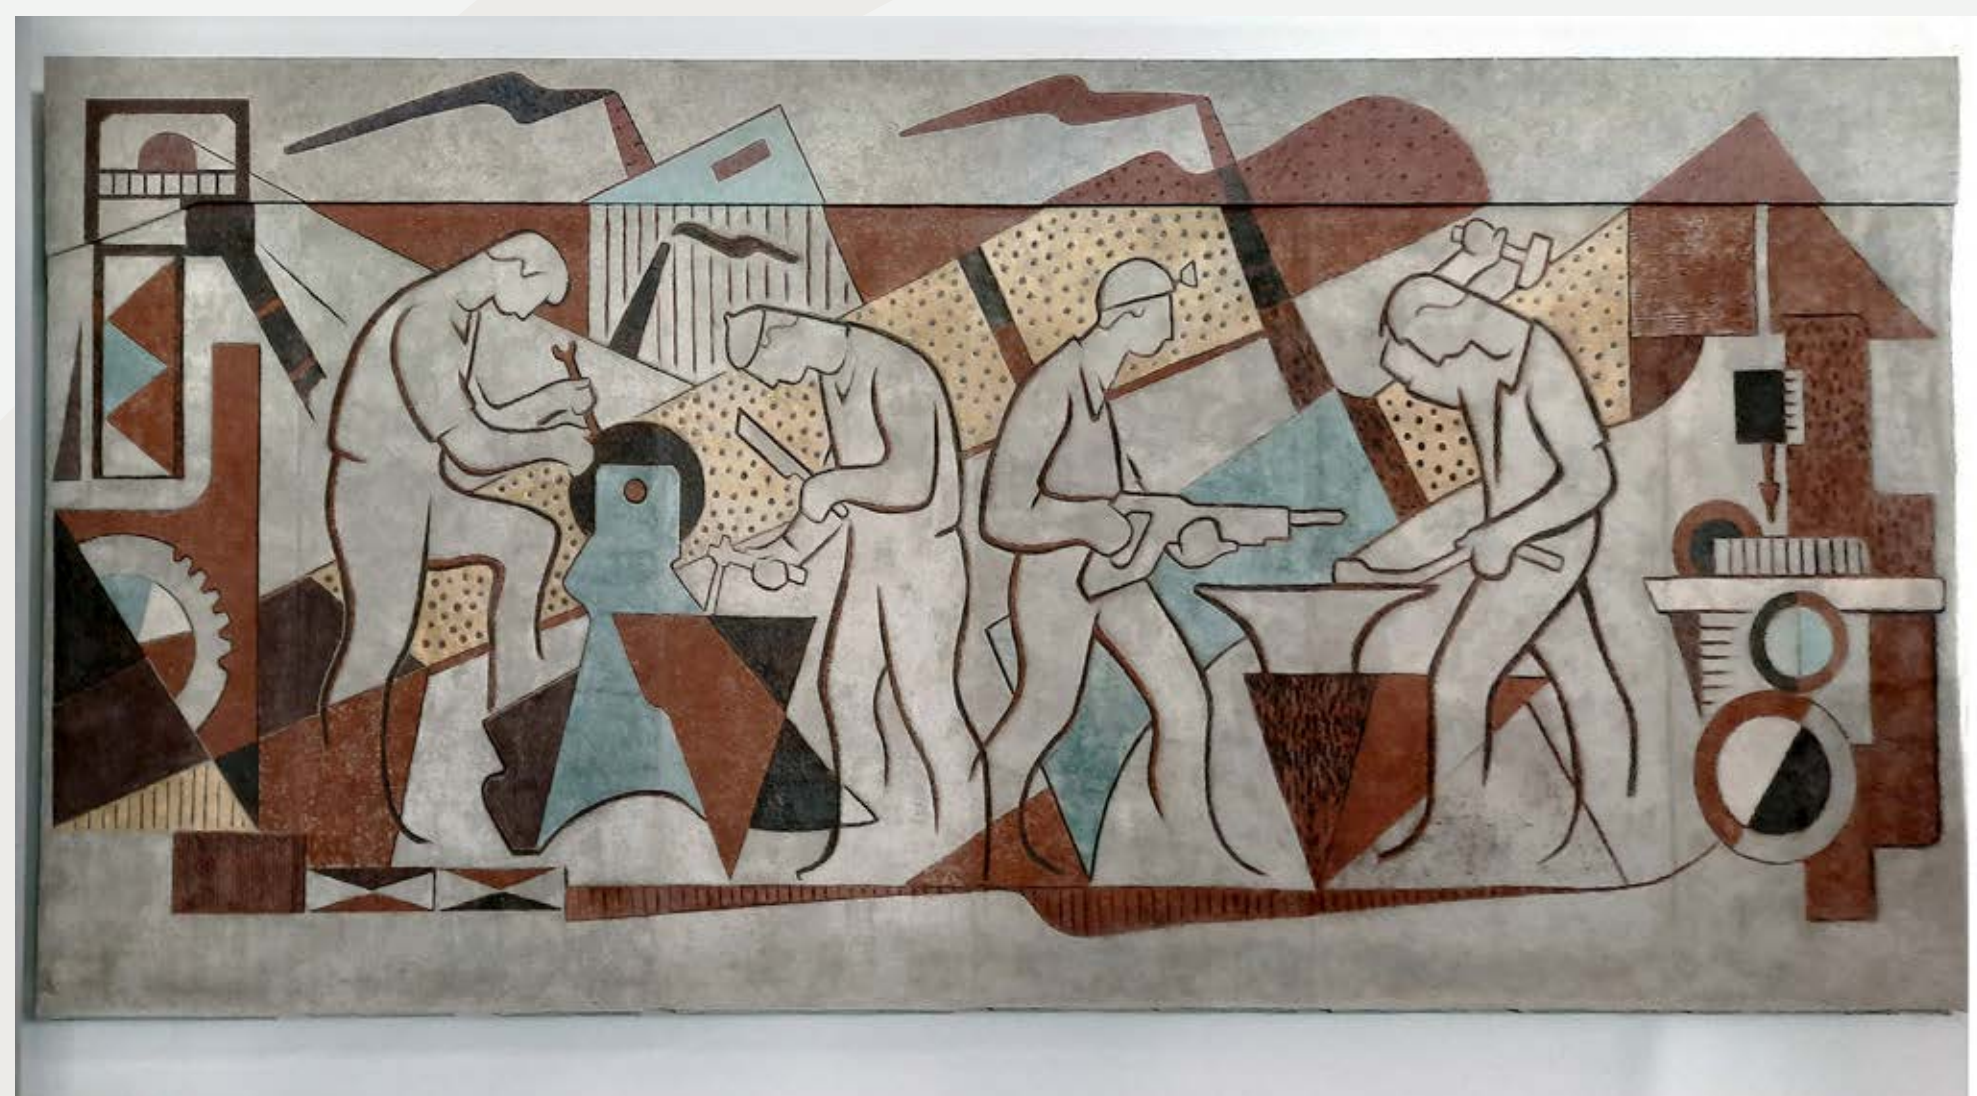
Slika 1: Pred, med in po posegu.

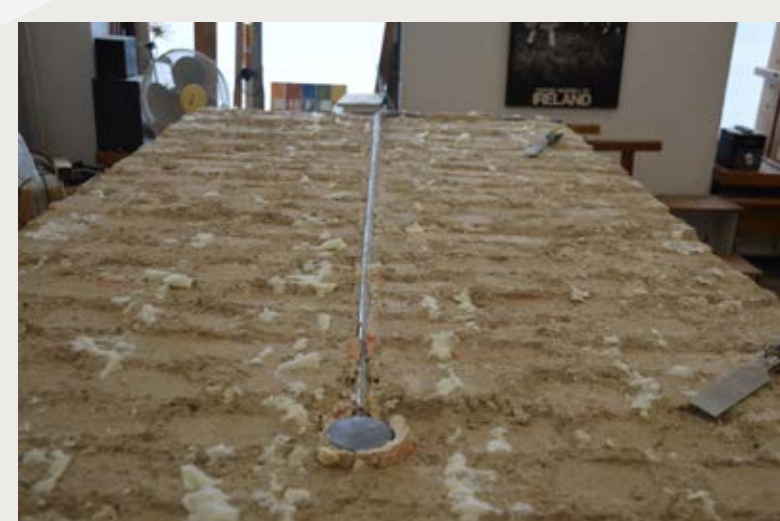
Slika 2: Ravnanje površine hrbtišča fragmenta.

Občina Trbovlje je aprila 2022 Restavratorskemu centru naročila izvedbo konservatorsko-restavratorskih posegov za prezentacijo umetnine na novem nosilcu, v avli Delavskega doma Trbovlje (DDT). Z deli smo začeli julija v ateljeju ZVKDS OE Maribor in jih zaključili novembra v DDT. Hrbtna stran fragmentov zgrafita je bila po odstranitvi z opečnatega nosilca različnih debelin, zato je bilo treba pred izdelavo armature površino čim bolj zravnati. Z armiranih fragmentov smo nato z lica odstranili zaščito, ki so jo namestili pred snemanjem.

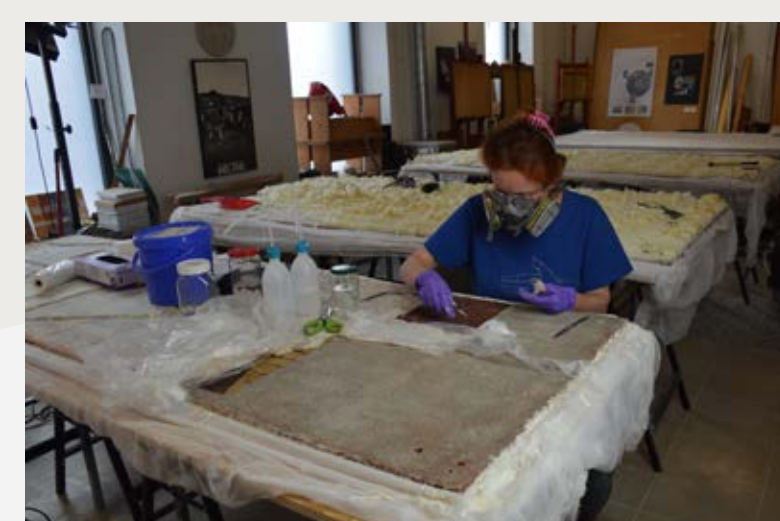
Slika 3: Odstranjevanje zaščitne lica.

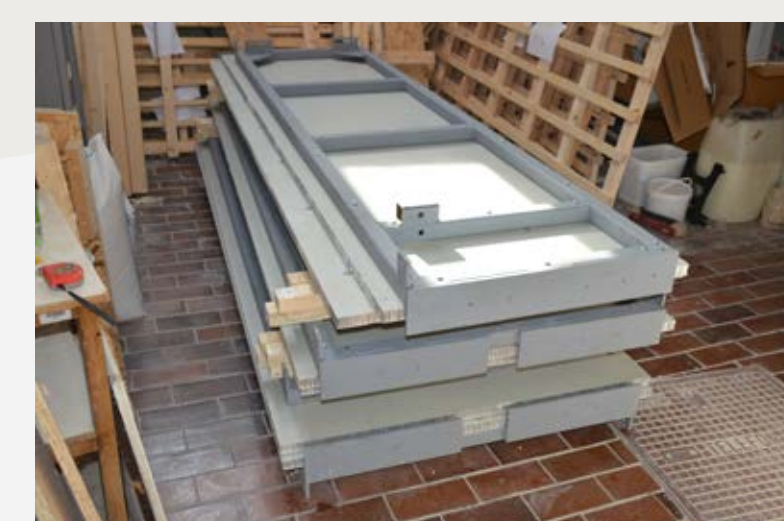
Slika 4: Zadnja stran nosilca z jekleno konstrukcijo.

Projektanti podjetja Rudis so po naročilu Občine Trbovlje izdelali načrte za jekleno konstrukcijo, na katero so bili kasneje pritrjeni posebno lahki nosilci za zgrafito. Izdelanih je bilo šest nosilcev, za vsak fragment posebej. Jeklena konstrukcija je bila sicer res trdna, vendar izjemno težka. Posamezna plošča je tako skupaj z jekleno konstrukcijo tehtala približno 170 kg, skupaj z zgrafitom pa kar 250 kg. Naša dolgoletna praksa pri izdelavi premičnih nosilcev za stenske poslikave in mozaike je uporaba aluminija, saj je takšna konstrukcija precej lažja, vendar še vedno izjemno trdna. Velika teža konstrukcije nam je kasneje precej otežila transport in montažo. Velik izziv je predstavljalo tudi lepljenje fragmentov na nove nosilce. Pozorni smo morali biti na dovolj debel nanos lepila, na nivojsko višino stikov med fragmenti ter na pravilno nadaljevanje motiva pri stikih in to pri šestih fragmentih. Montaži zgrafita v DDT je sledilo kitanje stikov, retuširanje in rekonstruiranje zgornjega dela, kjer smo debelino preklade le nakazali. Za rekonstrukcijo smo na nosilne plošče pritrčili stirodur plošče in čeznje nanесли omet, katerega strukturo smo prilagodili originalu. V še svež omet smo vtisnili risbo s pomočjo črtnega izrisa poslikave na folijo, ki je bil v razmerju 1:1 pripravljen pred snemanjem. Rekonstrukcija zgornjega dela je bila izvedena le slikarsko, ne v tehniki zgrafita.

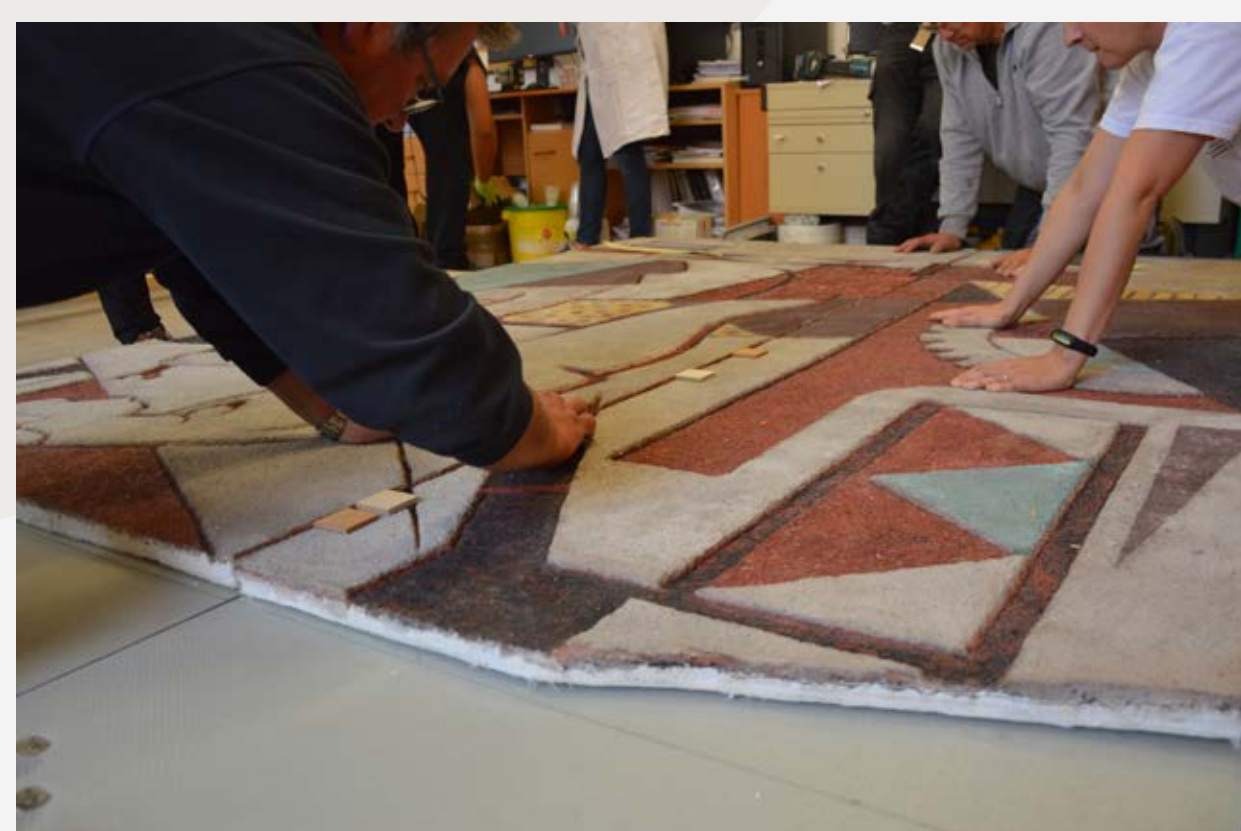
Slika 5: Prilagajanje višine stikov med fragmenti pred lepljenjem.

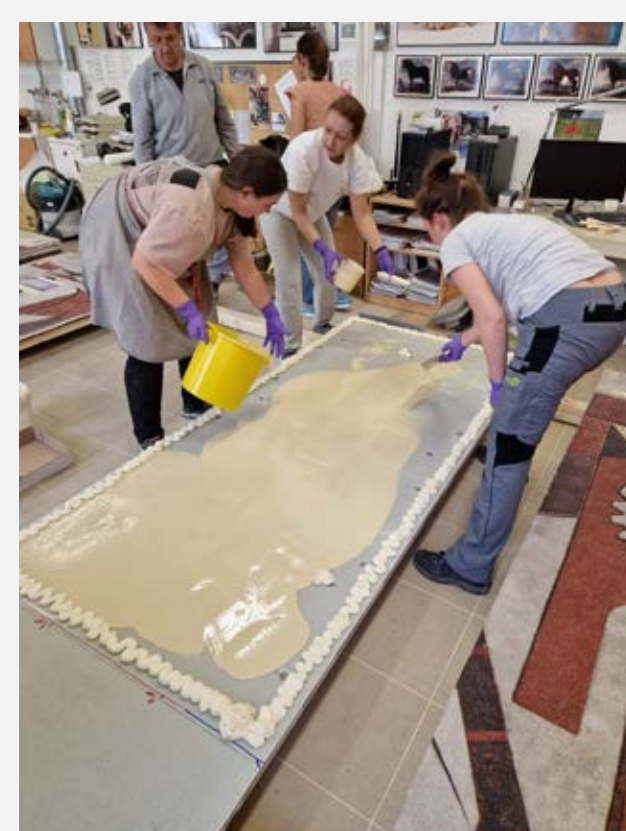
Slika 6: Nanos lepila na nosilec.

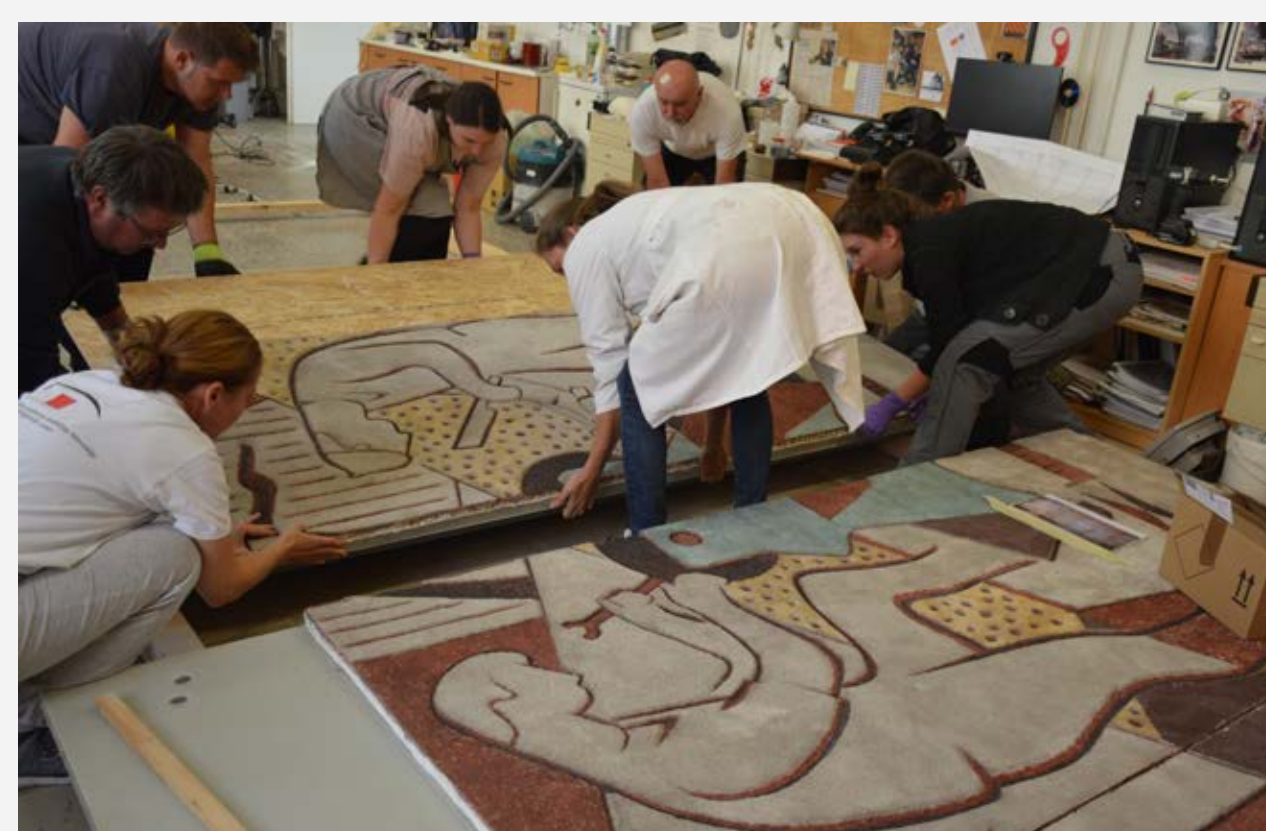
Slika 7: Med postopkom lepljenja.

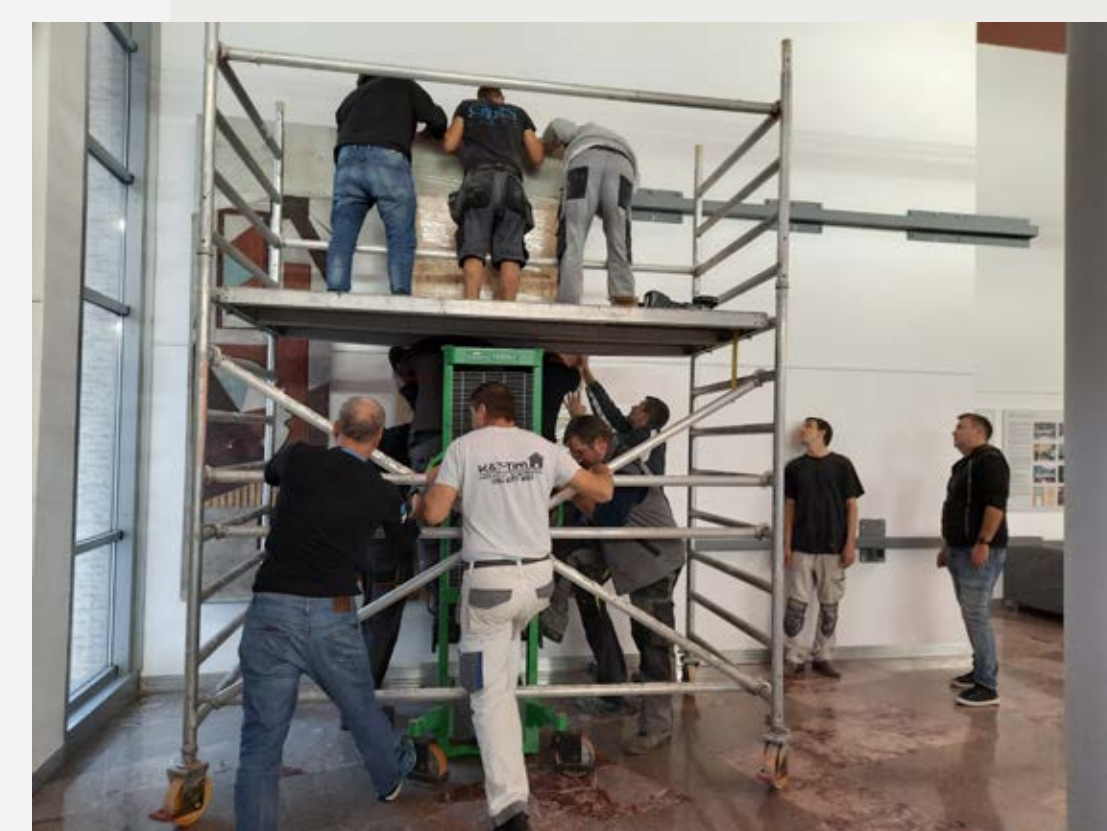
Slika 8: Med montažo zgrafita v avli DDT.

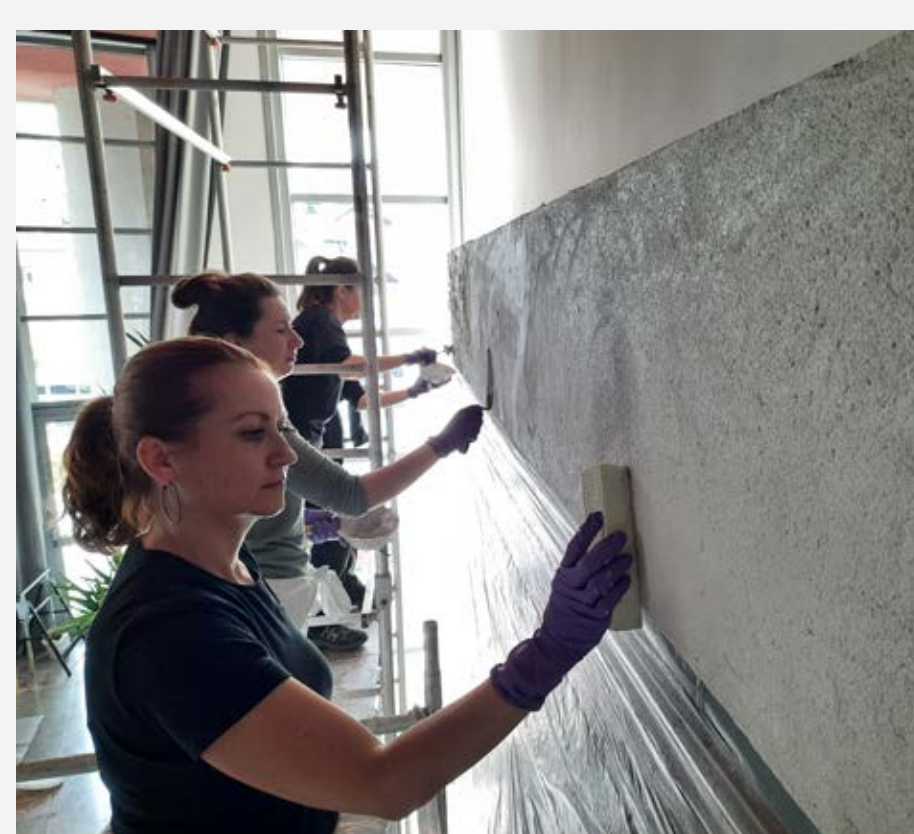
Slika 9: Nanos in oblikovanje dekorativnega ometa za rekonstrukcijo zgornjega dela zgrafita.

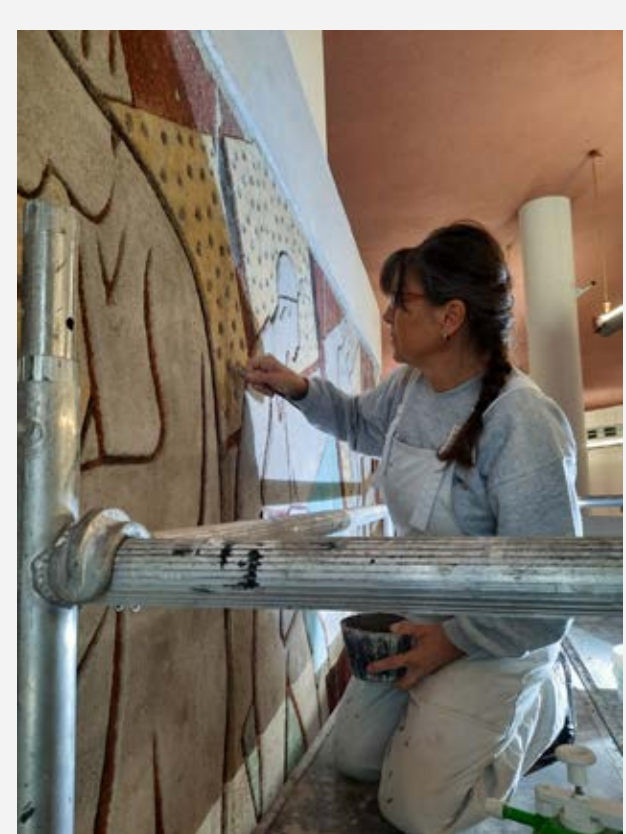
Slika 10: Kitanje stikov.

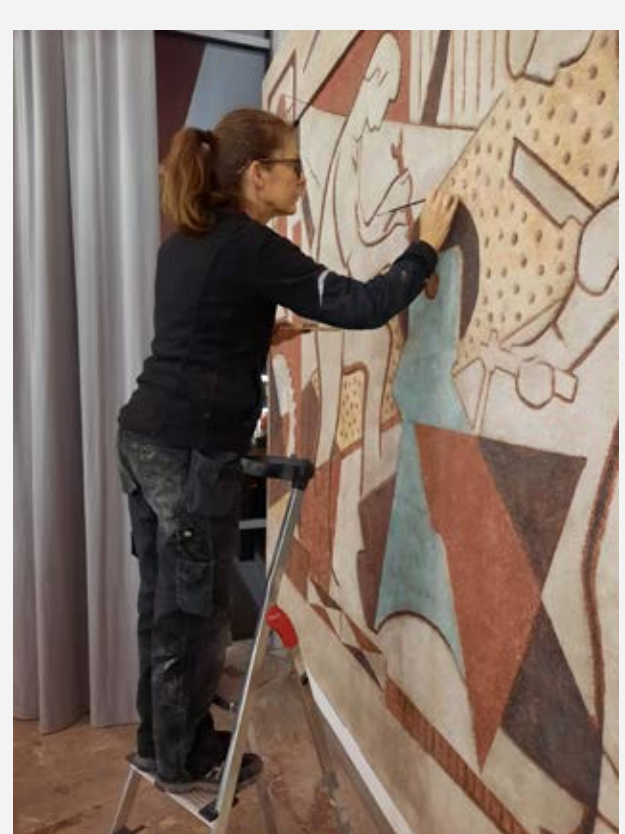
Slika 11: Retuša.

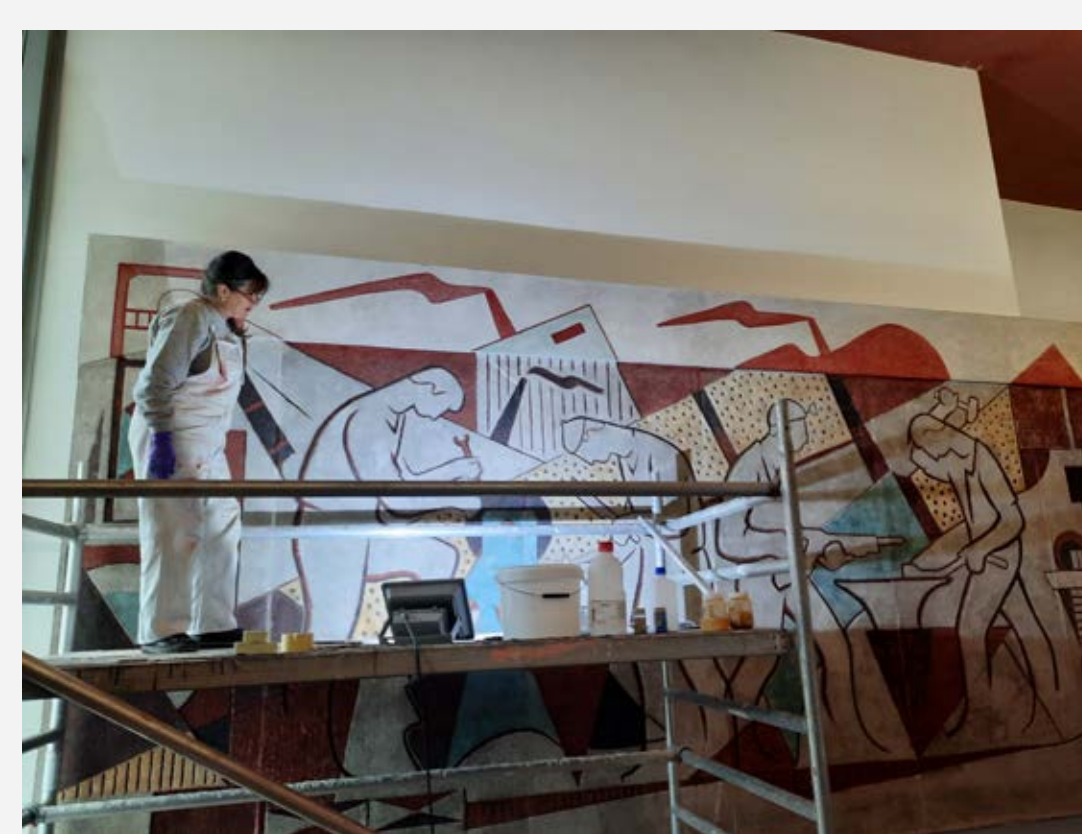
Slika 12: Med rekonstrukcijo zgornjega dela.
