Raziskave na oltarju sv. Sebastijana v cerkvi sv. Lenarta v Slovenskih goricah

Ana Ploj, Andreja Padovnik

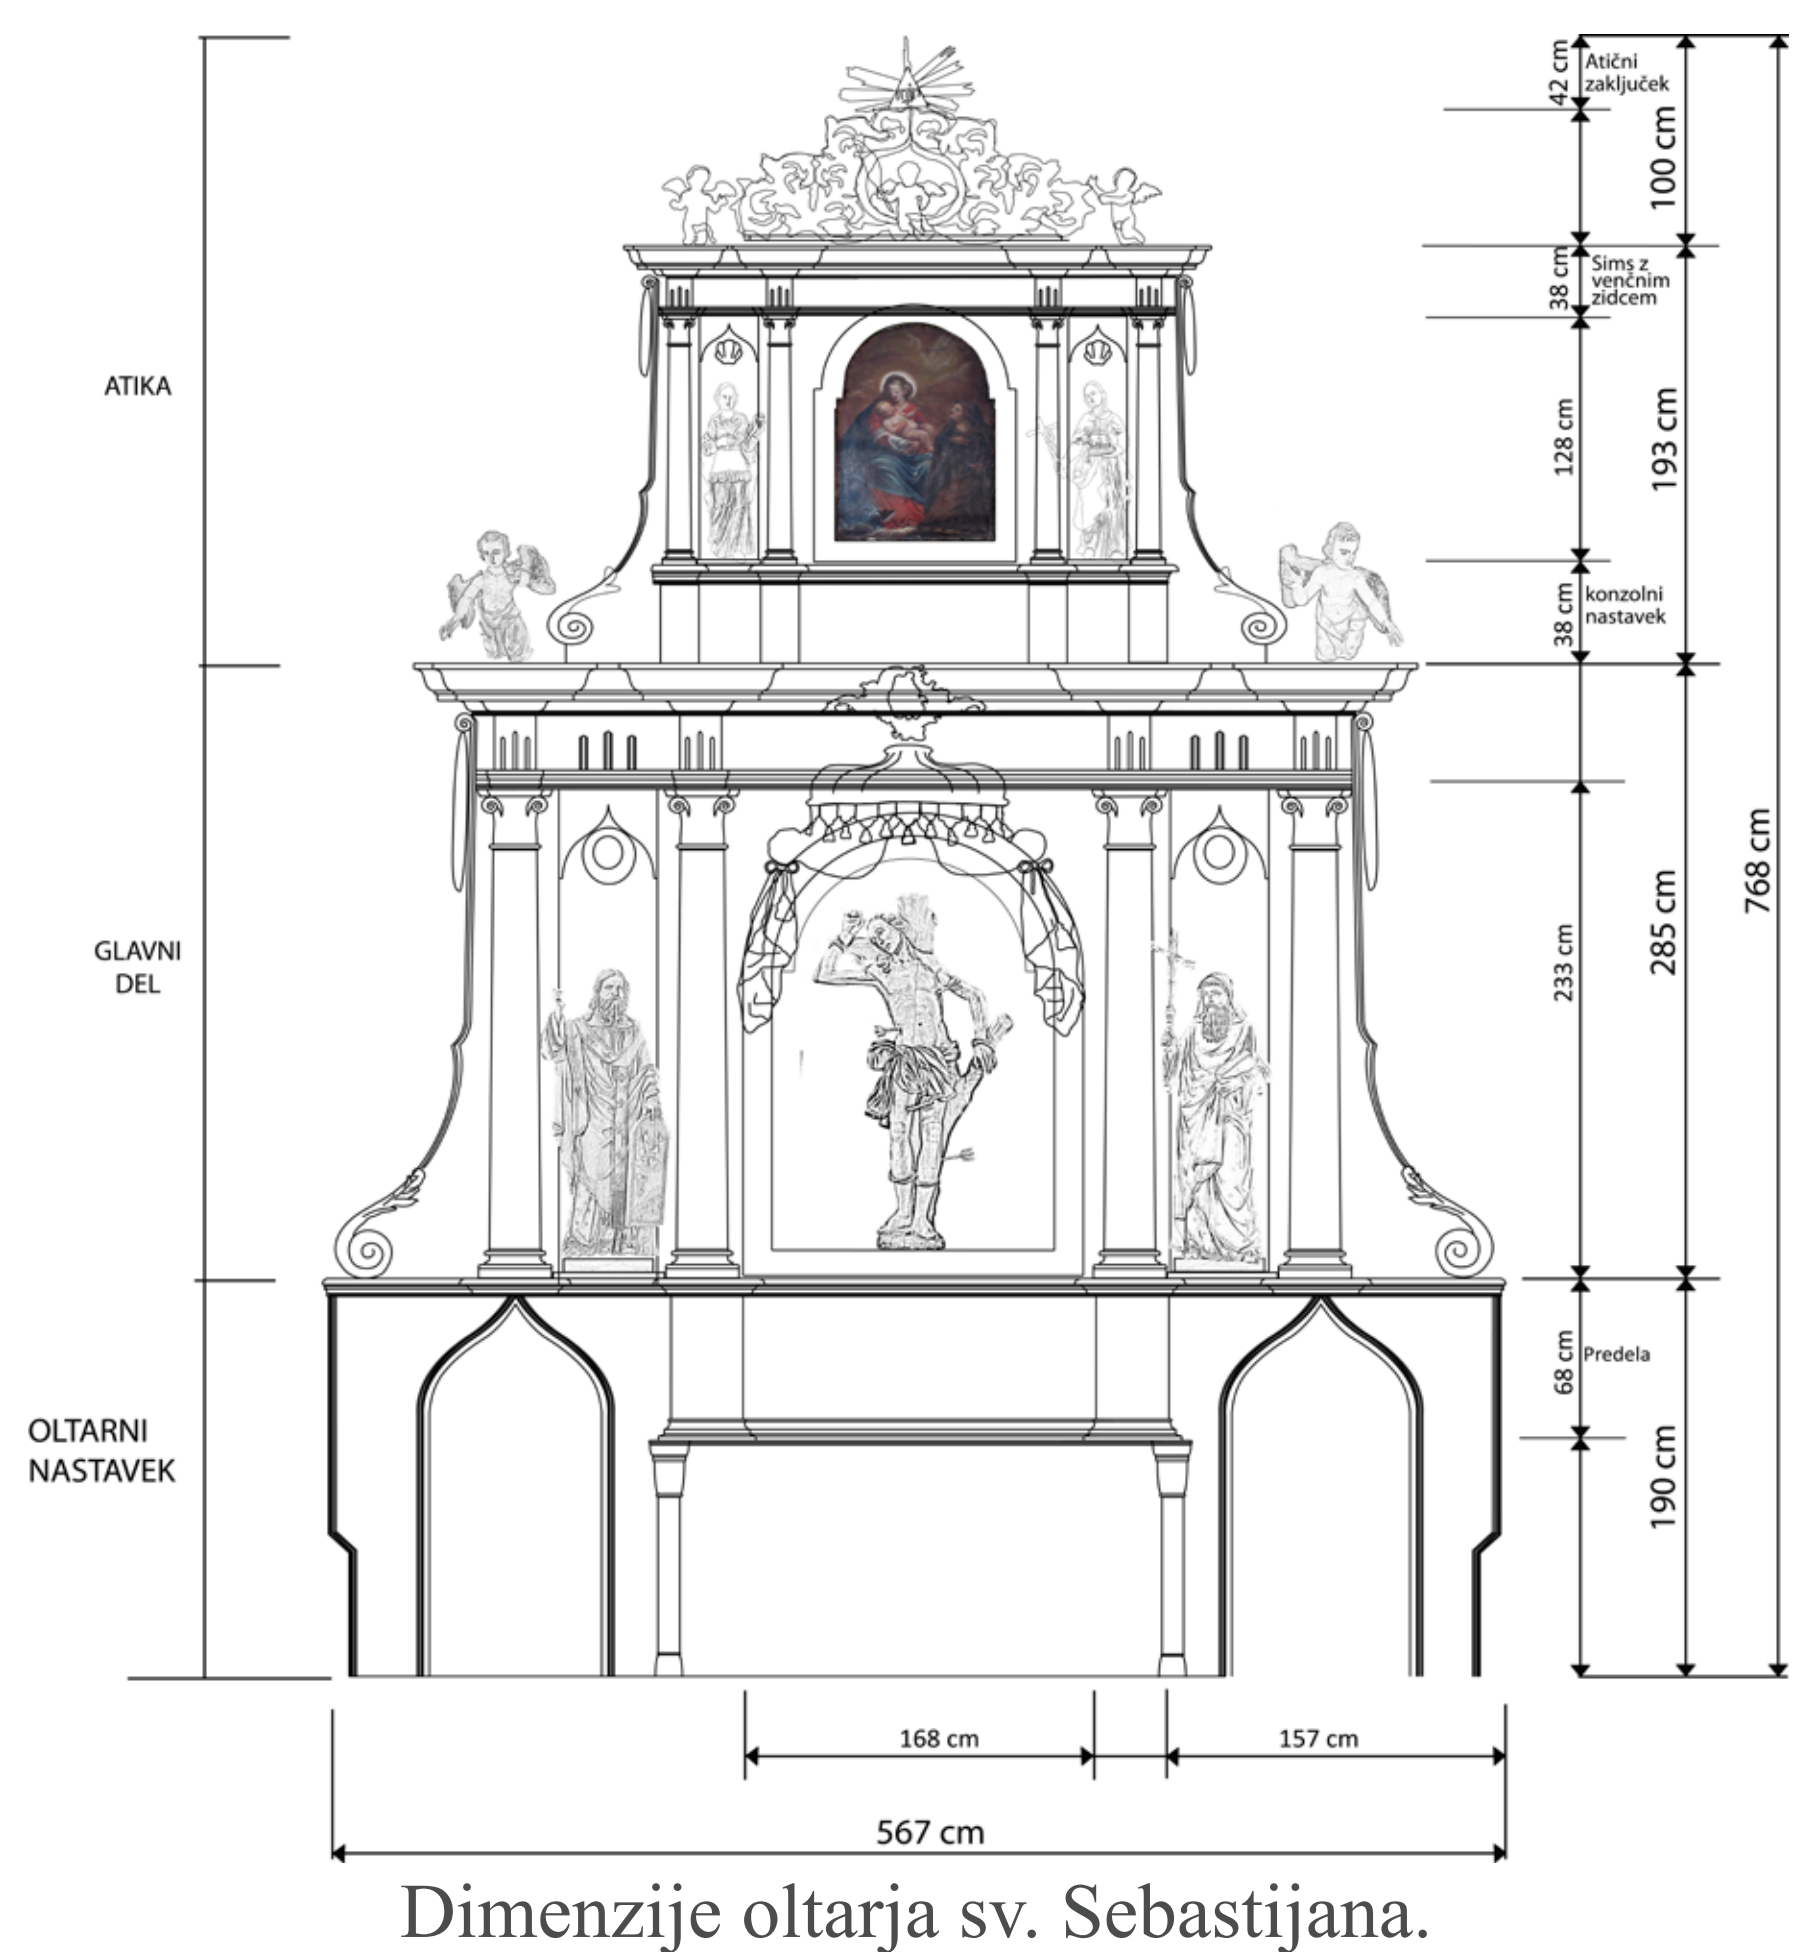
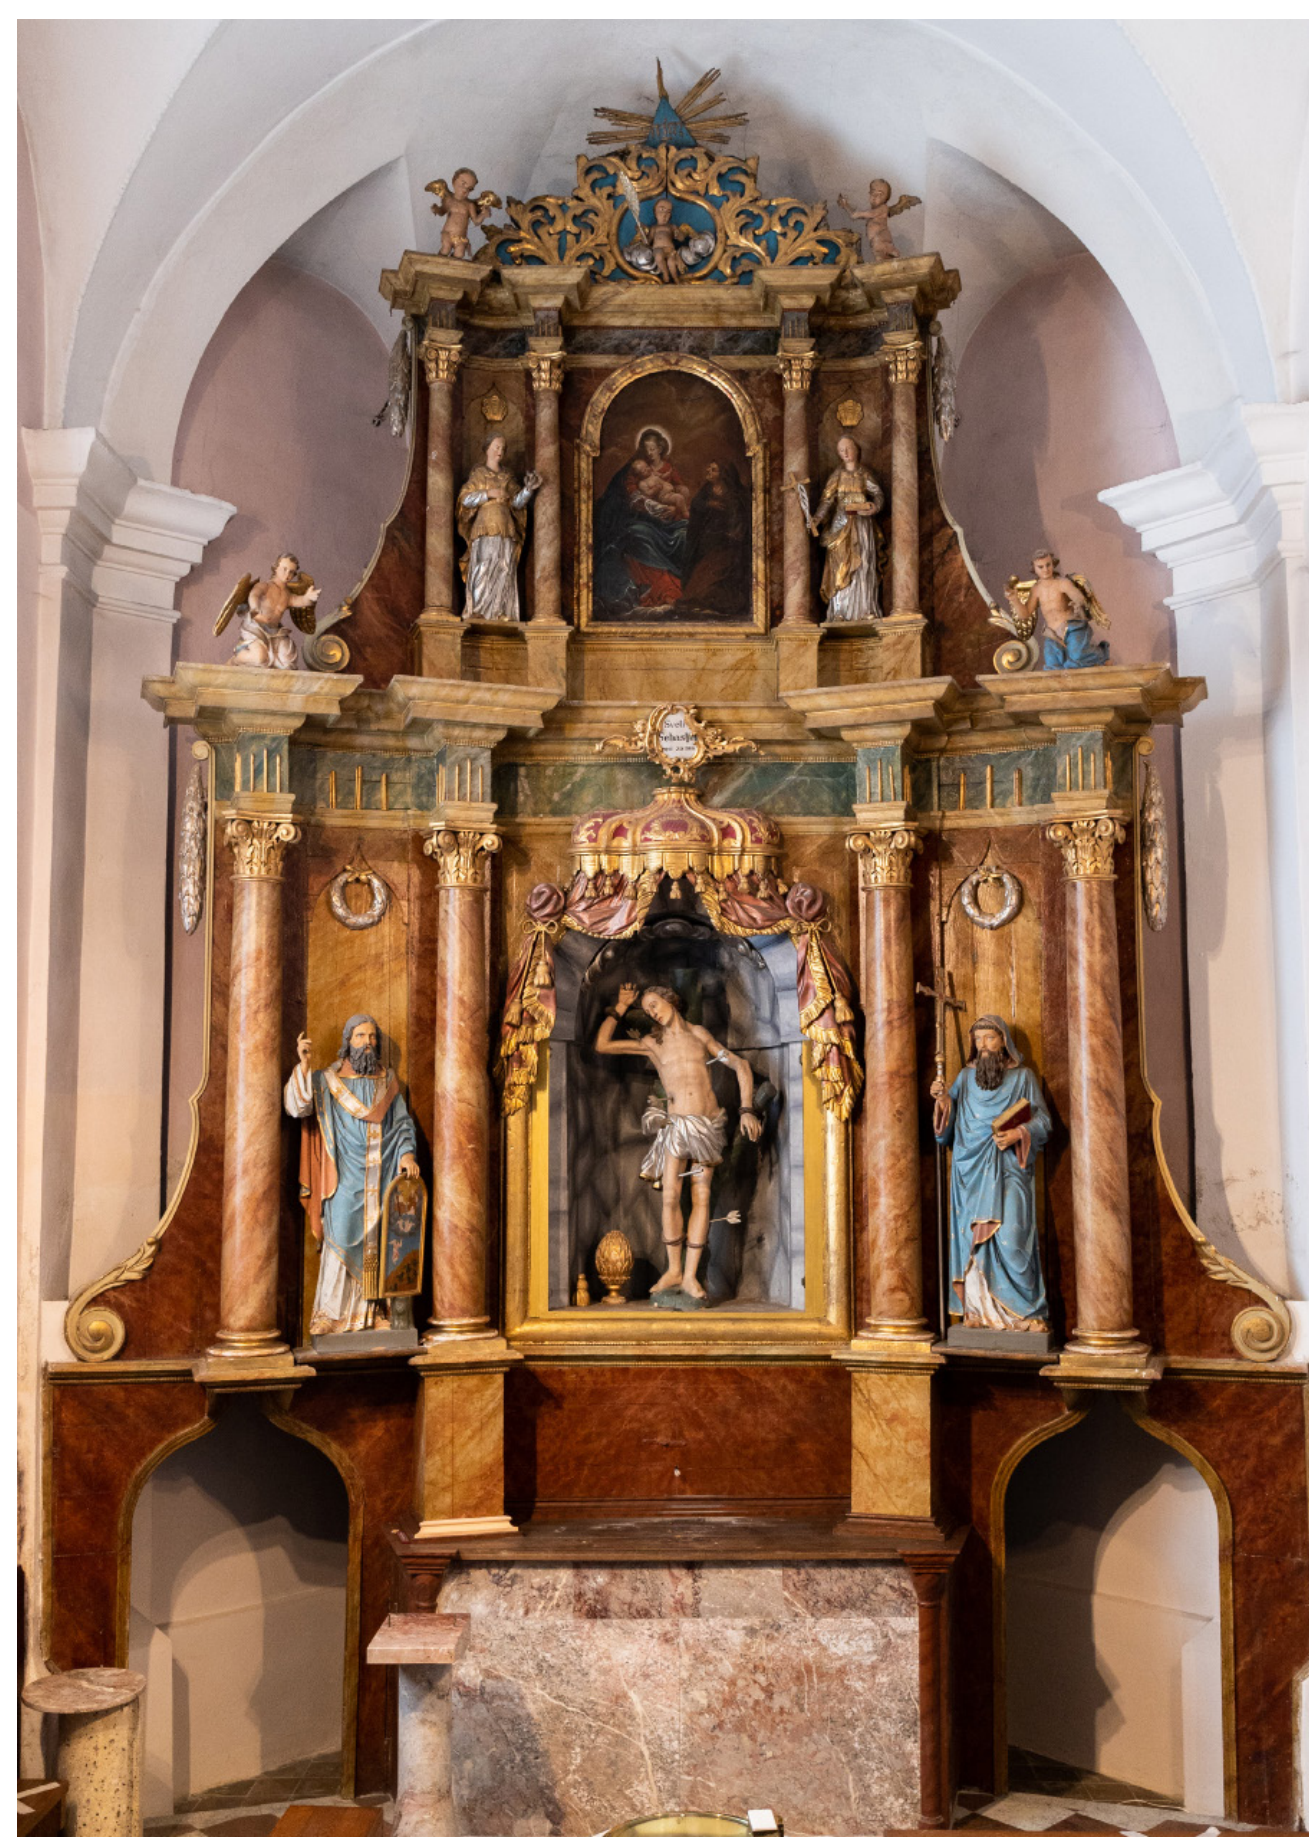
Oltar sv. Sebastijana v južni kapeli.

Južna kapela in oltar sv. Sebastijana

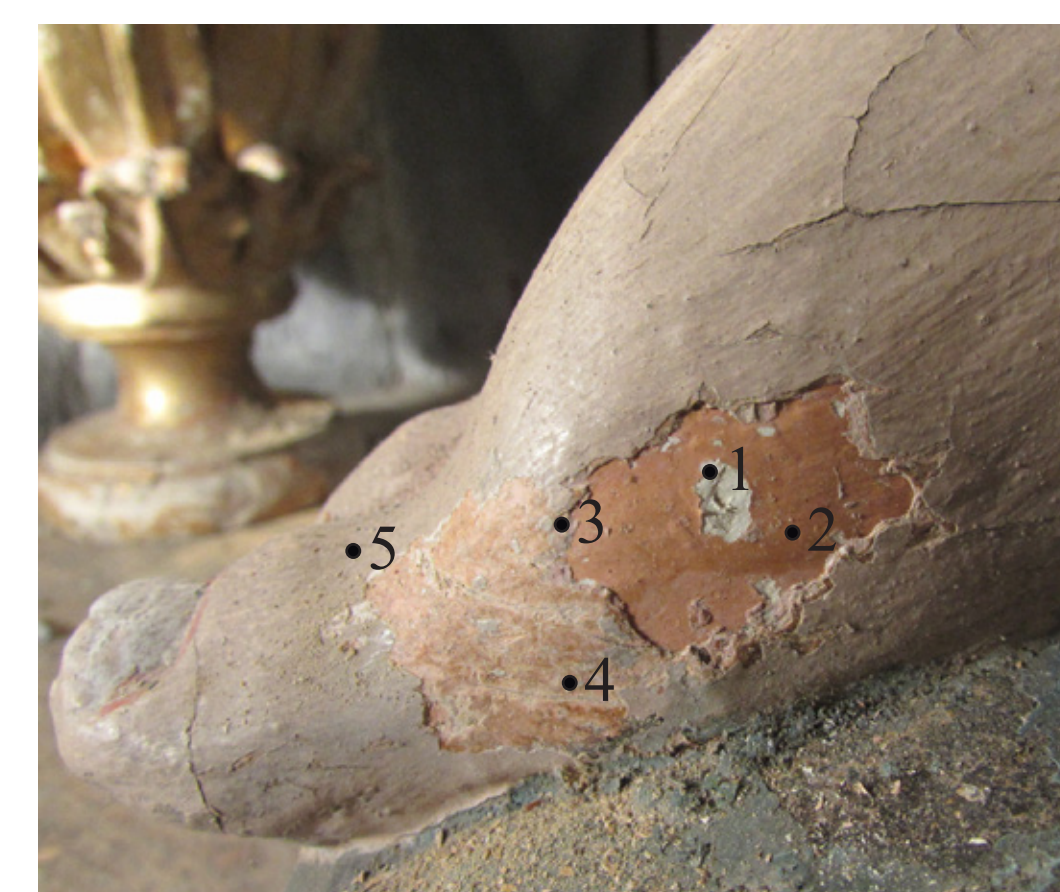
Sonda: Sv. Sebastijan, inkarnat, notranja stran stopala:

- 5- inkarnat (sedanji)
- 4- inkarnat svetli
- 3- inkarnat
- 2- inkarnat
- 1- bela, podloga

- Največ barvnih slojev (4 do 5) se pojavi na arhitekturnih delih oltarja.
- Na okrasju oltarja je samo ena barvna plast oz. kovinski sloj.
- Razlika v številu barvnih plasti se pojavi na polihromiranih lesenih kipih:
- Največ barvnih plasti ima kip sv. Sebastijan in angelčki.
- Najmanj barvnih slojev imata kipa sv. Neža in sv. Apolonija (dve plasti inkarnata in ena kovinska plast).
- Sv. Ciril in Metod imata tri barvne plasti na inkarnatu in dve barvni plasti na tuniki in podstavku.

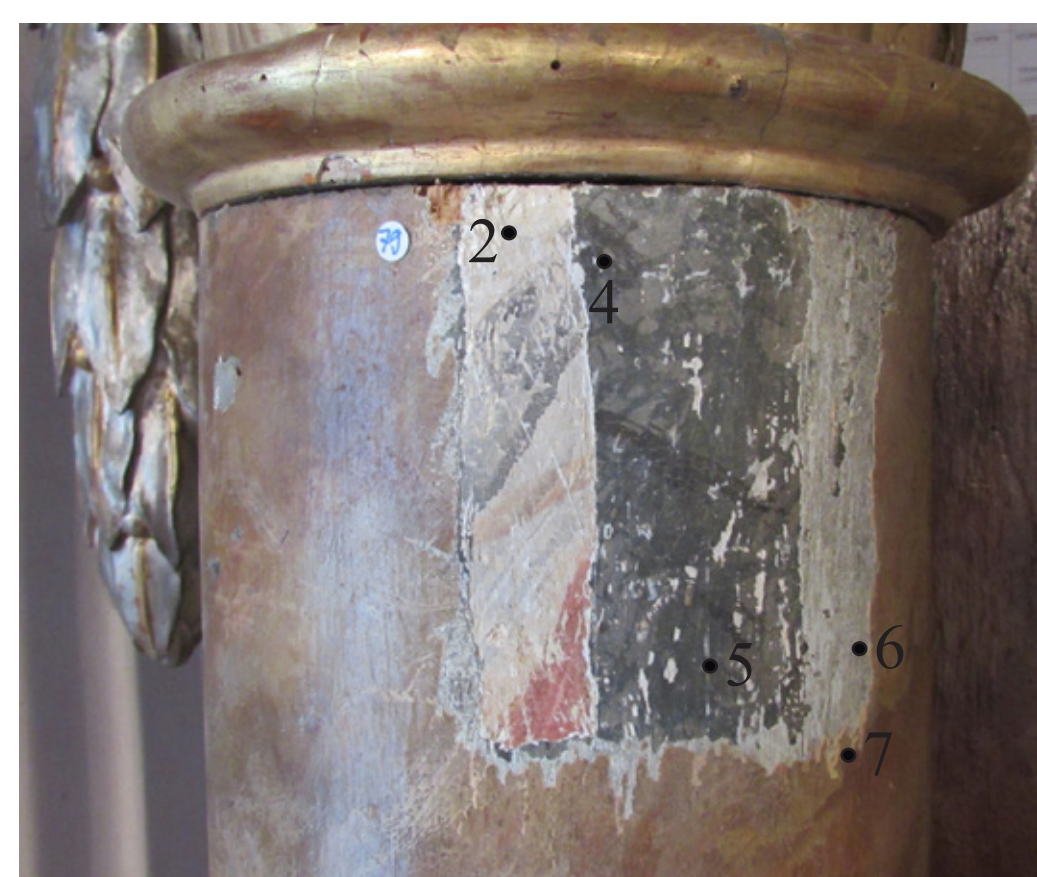
Sonda: glavni del oltarja, proti steber z leve:

- 7- oker marmorino (sedanji)
- 6- sivo zelen marmorino
- 5- temno siv marmorino
- 4- bela
- 3- rjava oker marmorino
- 2- marmorino - temno in svetlo rdeča
- 1- bela, podloga

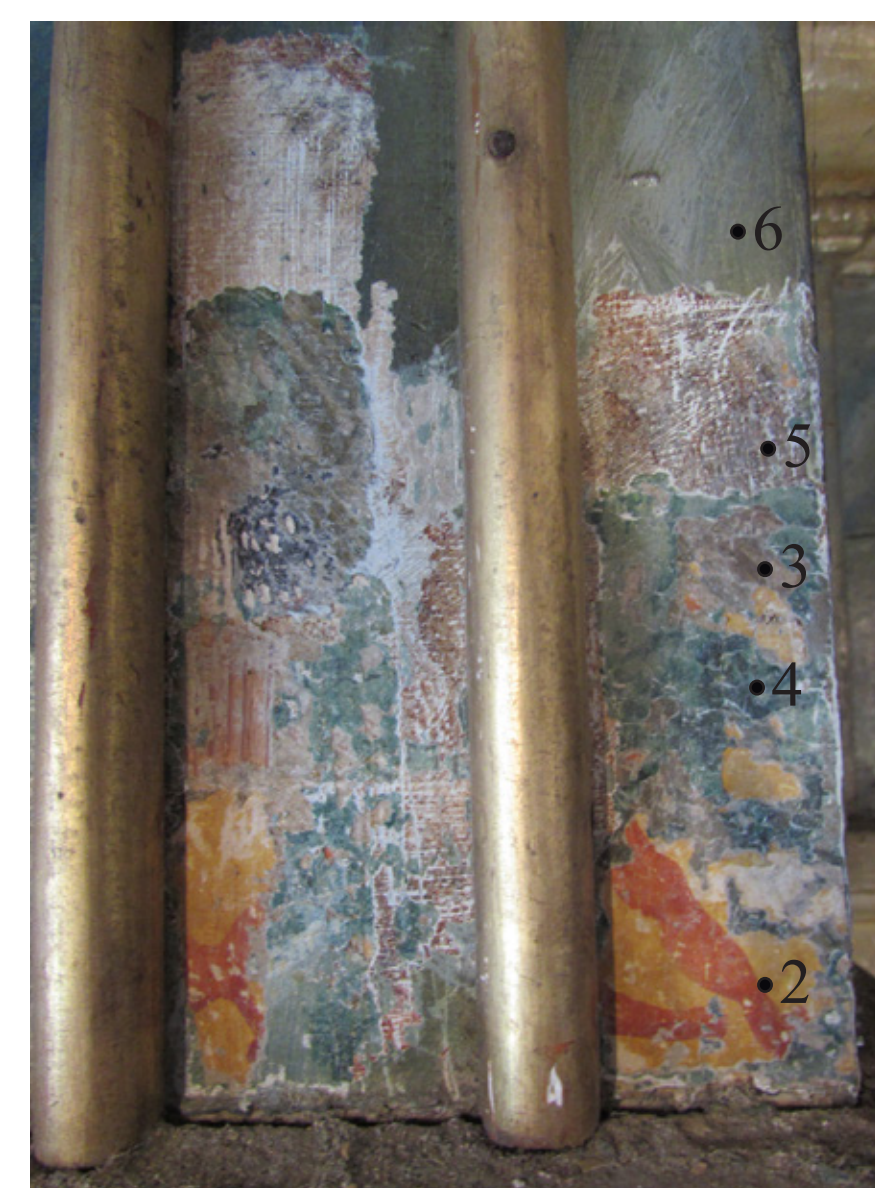
Sonda: prekladni pomol, desni vogal, glavnega dela oltarja:

- 6- zelen marmorino (sedanji)
- 5- rjavo rdeč marmorino
- 4- zelen marmorino
- 3- zeleno rjav marmorino
- 2- marmorino - oker, rdeča
- 1- les

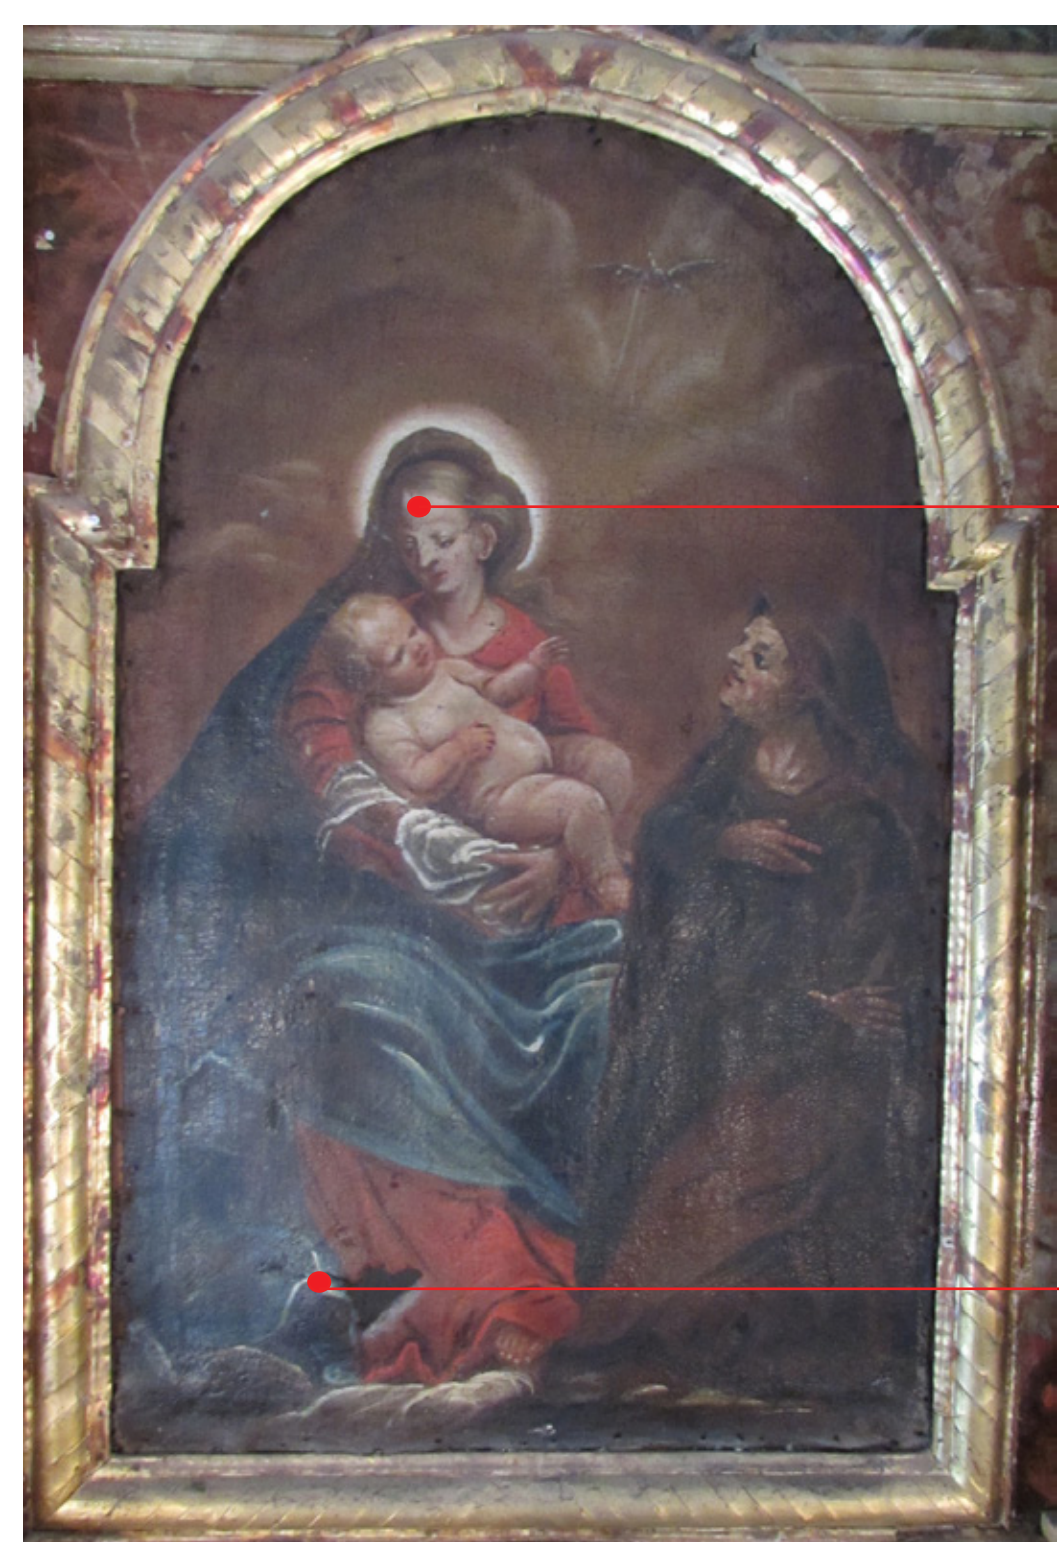
Slika na platnu

- Dimenzije 74,5 x 120 cm.
- Slika je bila prvotno napeta na manjši podokvir.
- Slika je močno razpokana in na nekaterih delih se barvna plast lušči in odpada.
- Na dveh delih je platno pretrgano.
- Verjetno je bila slika delno preslikana, saj je bila že v preteklosti obnovljena.

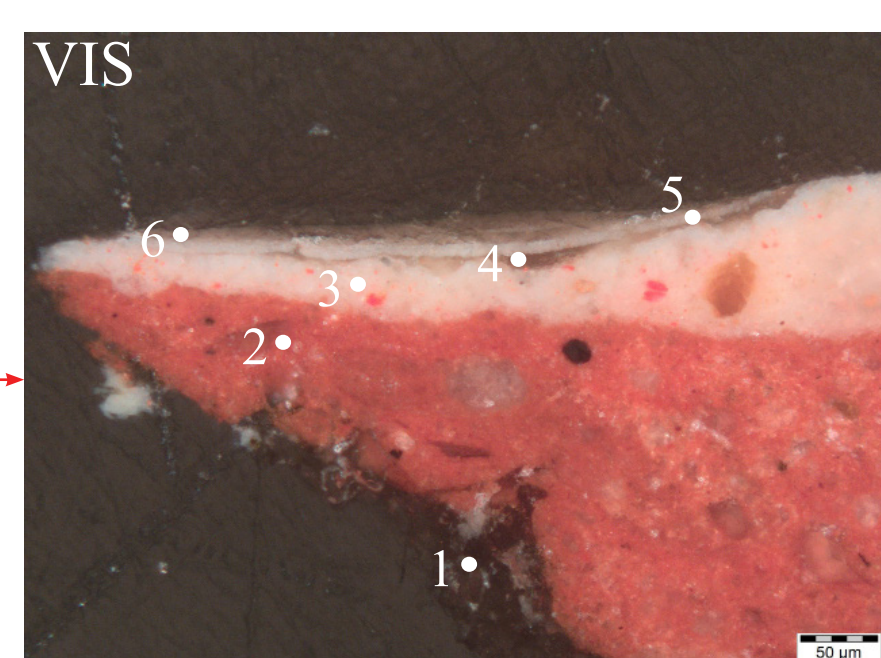
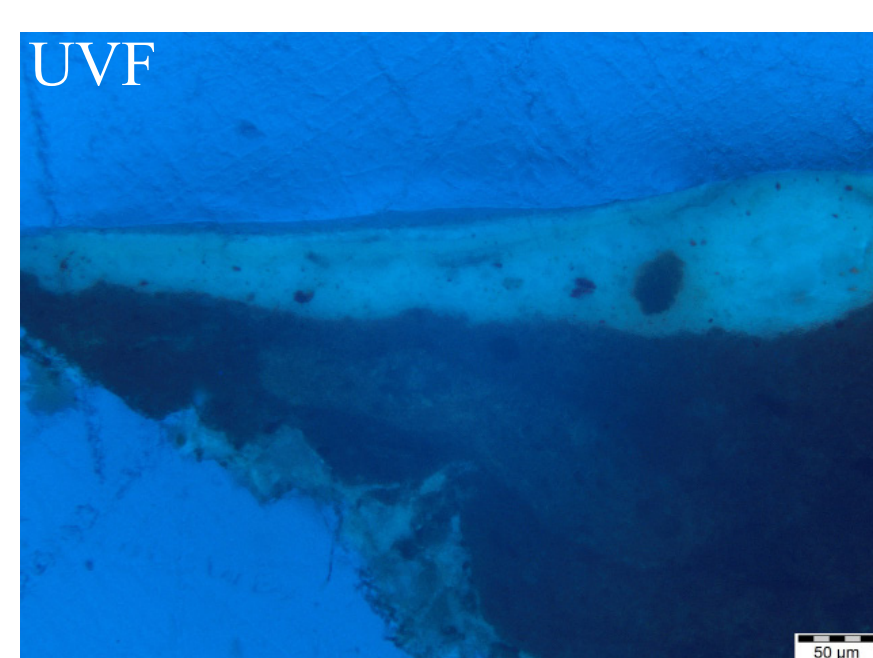
Marija, inkarnat:

- 6- lak
- 5- bela
- 4- lak, razpoka, patina
- 3- inkarnat
- 2- rdeča, podloga
- 1- ostanek platna, utrjevalec?

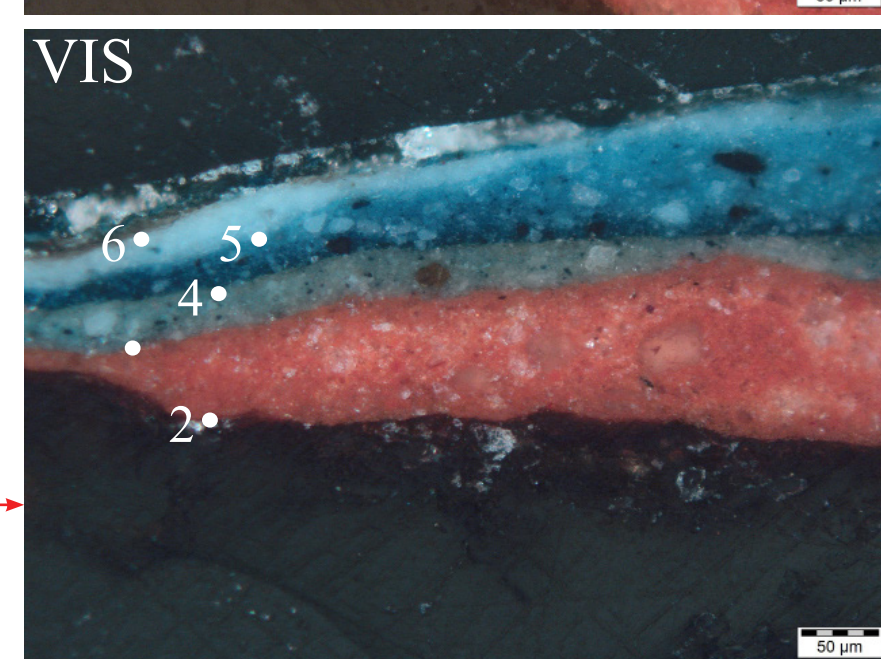
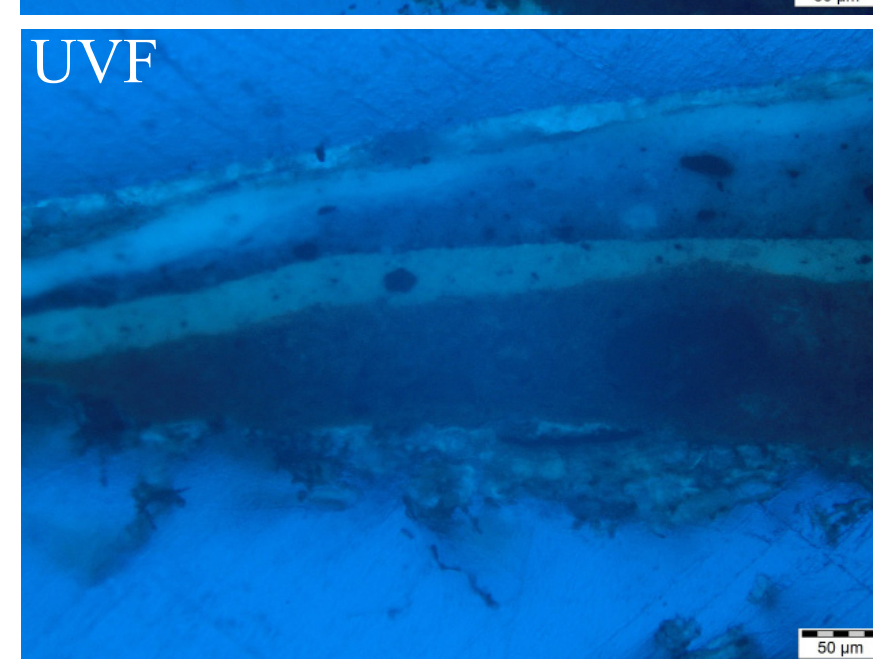
Modra draperija:

- 6- lak, dve plasti, patina
- 5- svetlo modra
- 4- modra
- 3- modro zelena
- 2- rdeča, podloga
- 1- ostanek platna

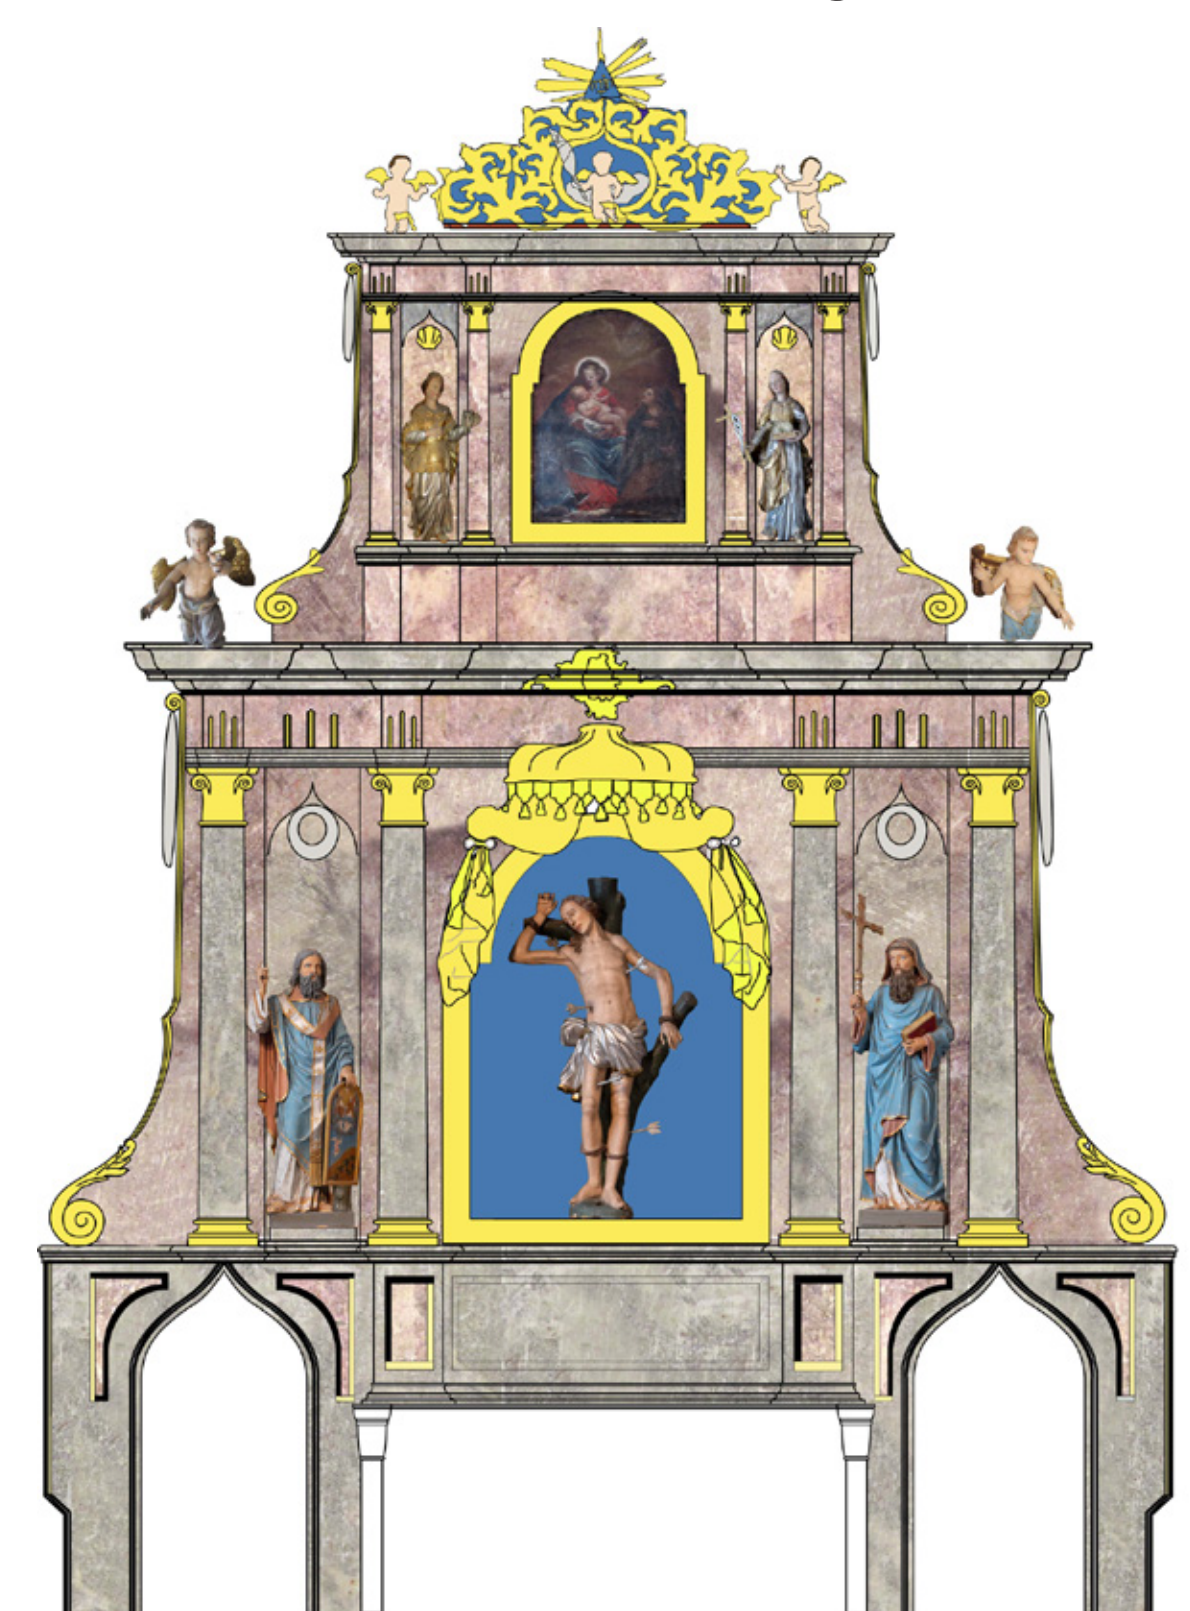
Na podlagi sondiranja se je pripravil barvni predlog z odstranjeno zadnjo poslikavo iz 60-ih let 20. stoletja.

Na podlagi sondiranja je bilo ugotovljeno, da na oltarju ni v celoti ohranjene prvotne poslikave (predvsem v atiki in v spodnjem delu okoli obhodnih niš) in da je bil oltar v preteklosti predelan. Podan je bil predlog, da se zaradi likovne neskladnosti z oltarja odstrani zadnja poslikava iz 60-ih let 20. stoletja. O prezentaciji oltarne plastike se bo odločalo glede na izbrano oltarno kuliso.
