STENSKE POSLIKAVE na fasadi Špitalске cerkve v Škofji Loki

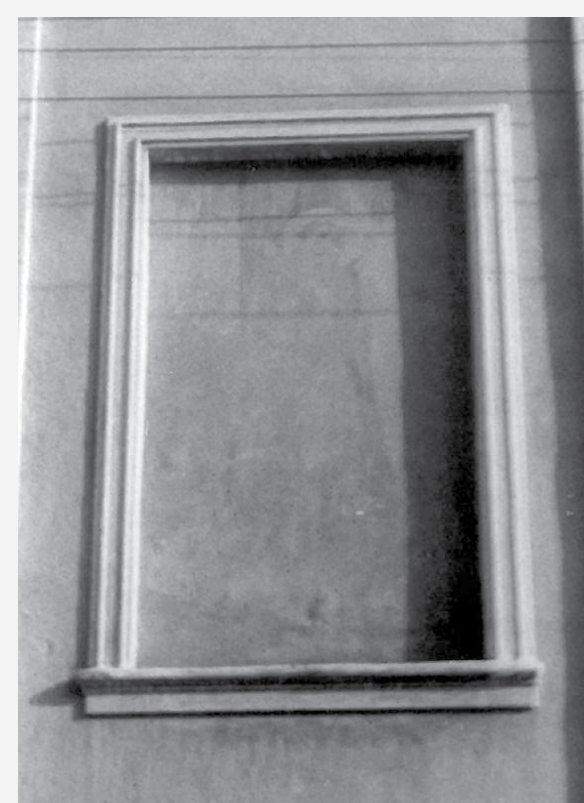
Detalji recentne poslikave sv. Boštjana v levi niši, 1972 (foto: M. Železnik).

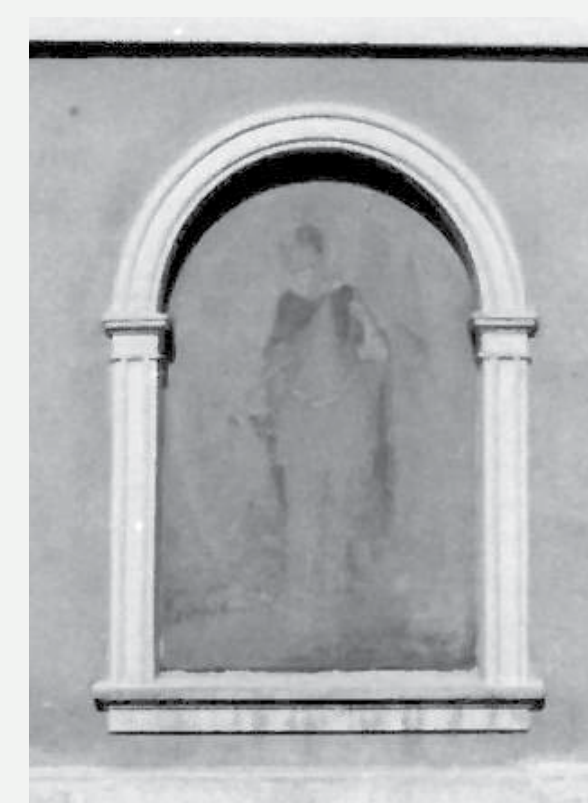
Detalji recentne poslikave sv. Florjana v zgornji niši, 1969 (foto: M. Železnik).

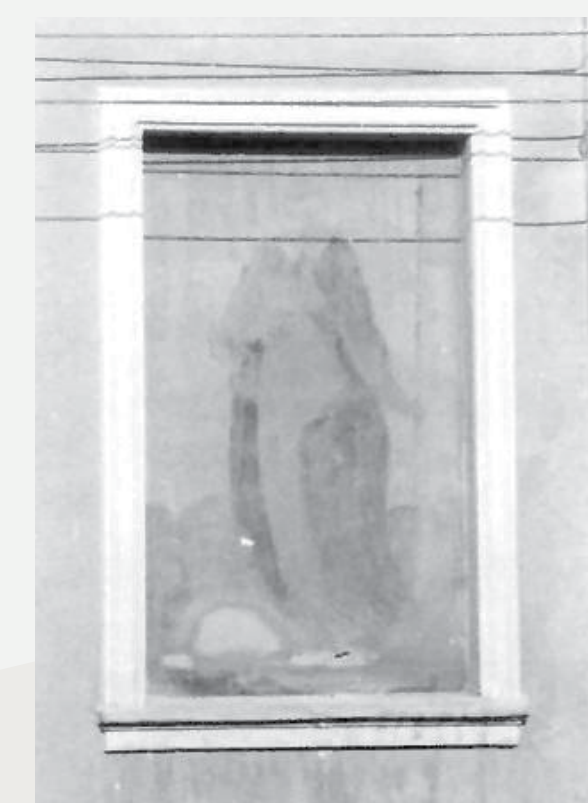
Detalji recentne poslikave sv. Roka v desni niši, 1969 (foto: M. Železnik).

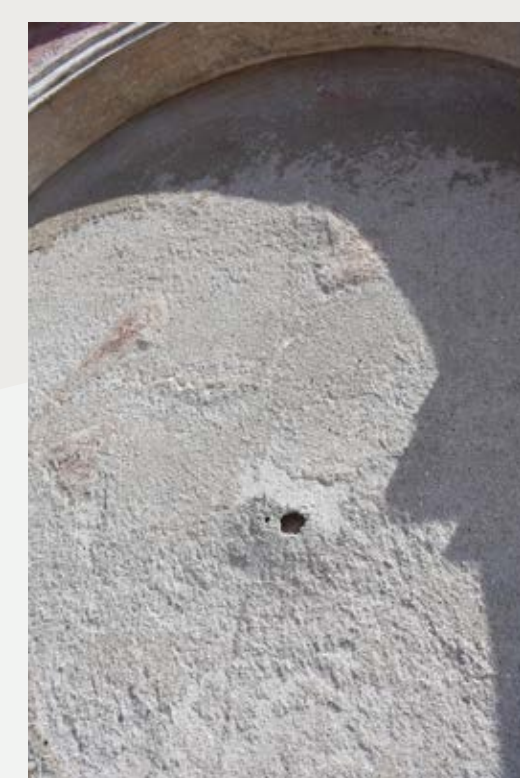
Stanje recentne poslikave v zgornji niši, 2021.

Glede na obstoječe stanje poslikav, dane zmožnosti investitorja in strokovno mnenje Delovne skupine za varstvo in ohranjanje stenskih poslikav je bil sprejet sklep, da se v nišah odstrani vse kasnejše plasti, sledi originalne baročne poslikave pa ohrani, zaščiti in prekrije. Vsi načrtovani konservatorsko-restavratorski posegi so bili izvedeni v času obnove fasade v letu 2022 in so sledili predhodnim usmeritvam.

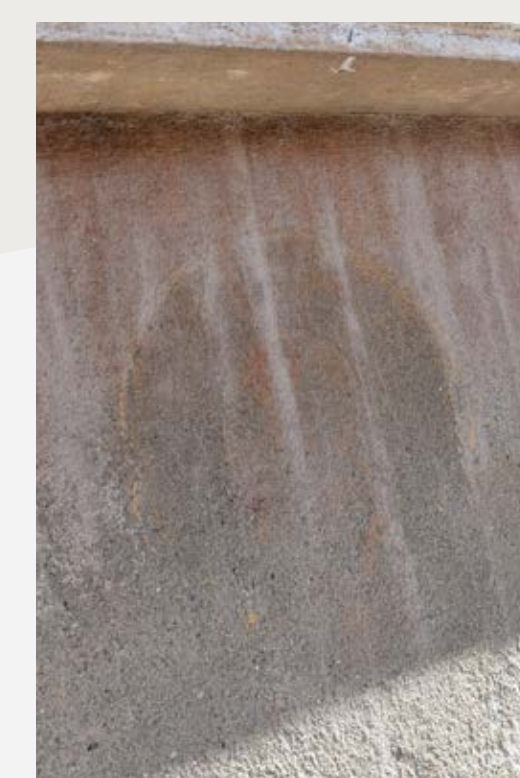
Stanje recentne poslikave v desni niši, 2021.

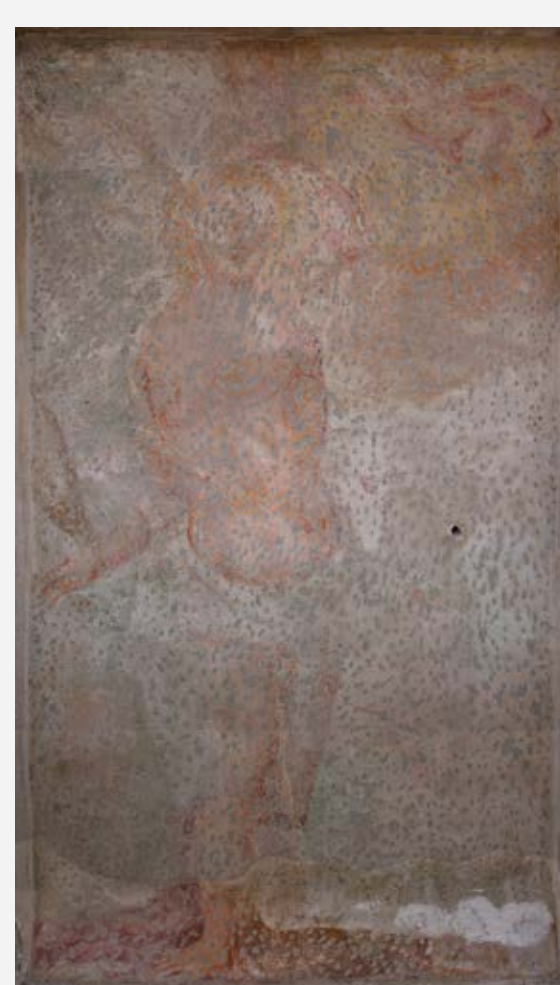
Prvotna poslikava sv. Boštjana in prerisana risba v merilu 1:1.

Program posegov je zajemal odstranitev vseh recentnih plasti. Prvotne poslikave so bile očiščene in konservirane, pokitane so bile le večje poškodbe v ometu, stabilnih naključjanin se ni zapolnjevalo. Izkazalo se je, da se motivika prvotnih podob delno ujema z recentnimi: v zgornji niši je bil naslikan sv. Florjan, v levi sv. Boštjan, v desni niši pa je motiv zaradi izredne poškodovanosti težko prepoznaven. Skoraj zagotovo ne gre za podobo sv. Roka, bolj verjetno je naslikan krst z Janezom Krstnikom.

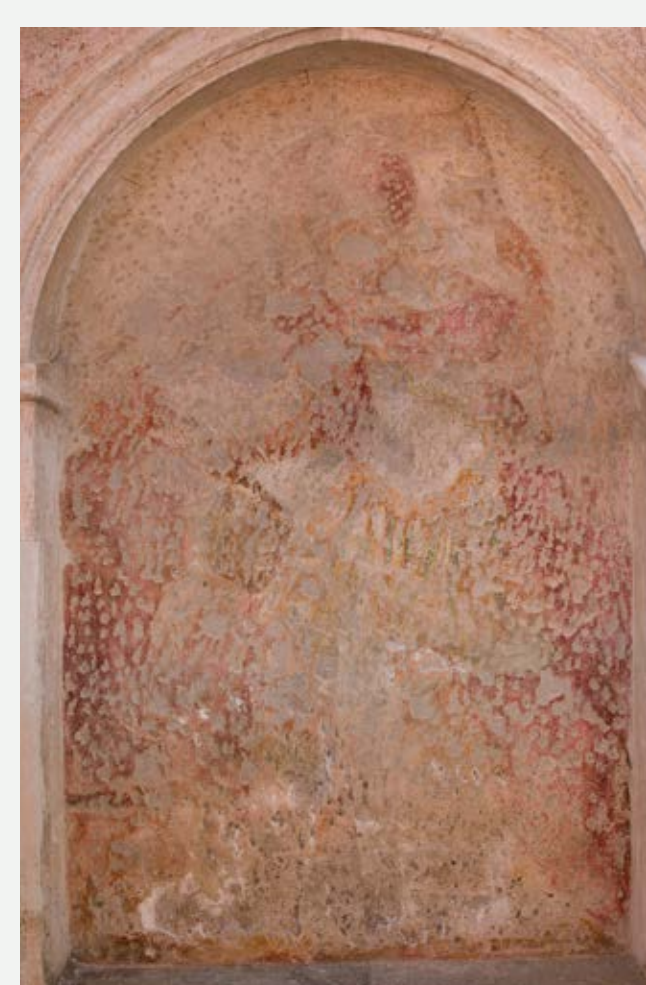
Prvotna poslikava sv. Boštjana in prerisana risba.

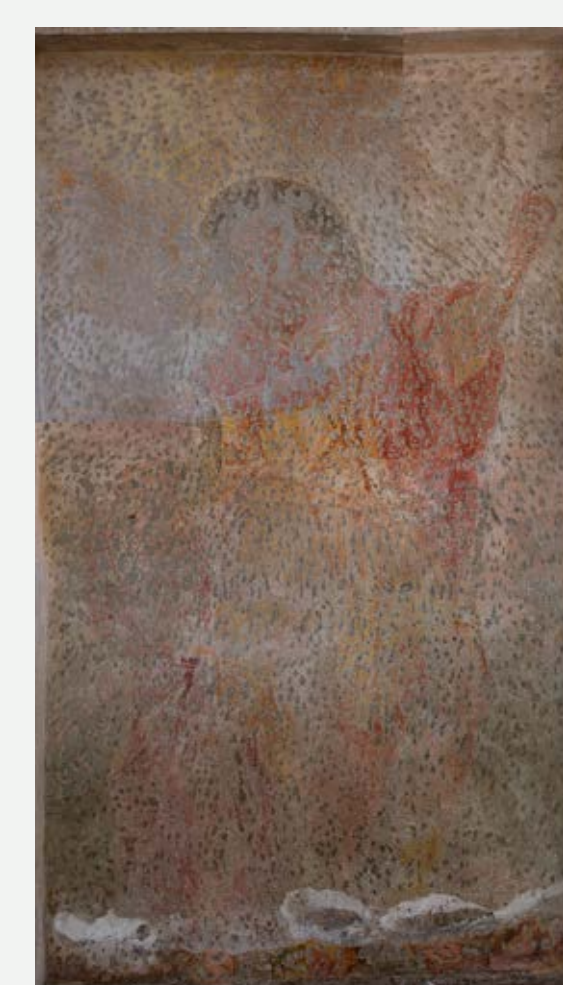
Prvotna poslikava Krst z Janezom Krstnikom in prerisana risba.

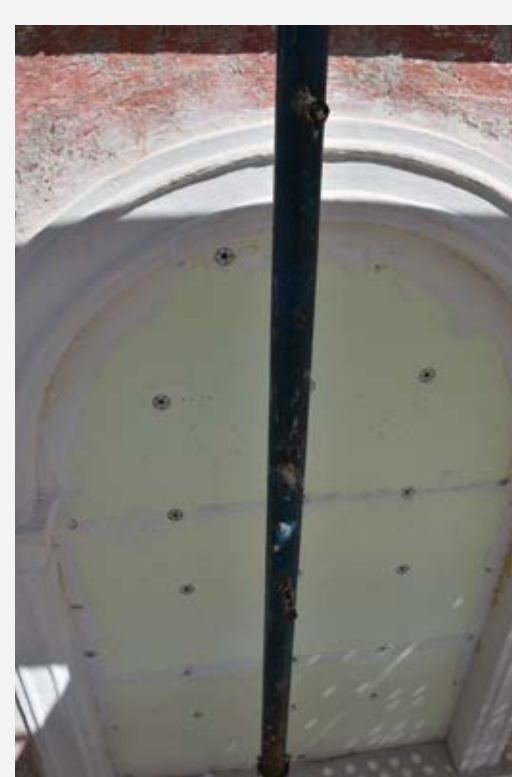
Prekrivanje poslikave z novim nosilcem.

Po temeljitem dokumentiranju so bili originali prekriti z novim nosilcem, nameščenim nadistančnike, njegova površina pa obdelana z novim ometom. Za zdaj so polja v nišah pobarvana v tonu poudarjenih členov fasade. Investitor se zaradi pomanjkanja finančnih sredstev še ni odločil za izdelavo rekonstrukcij po ohranjenih originalih, ki pa bi bile na podlagi zbrane dokumentacije mogoče.

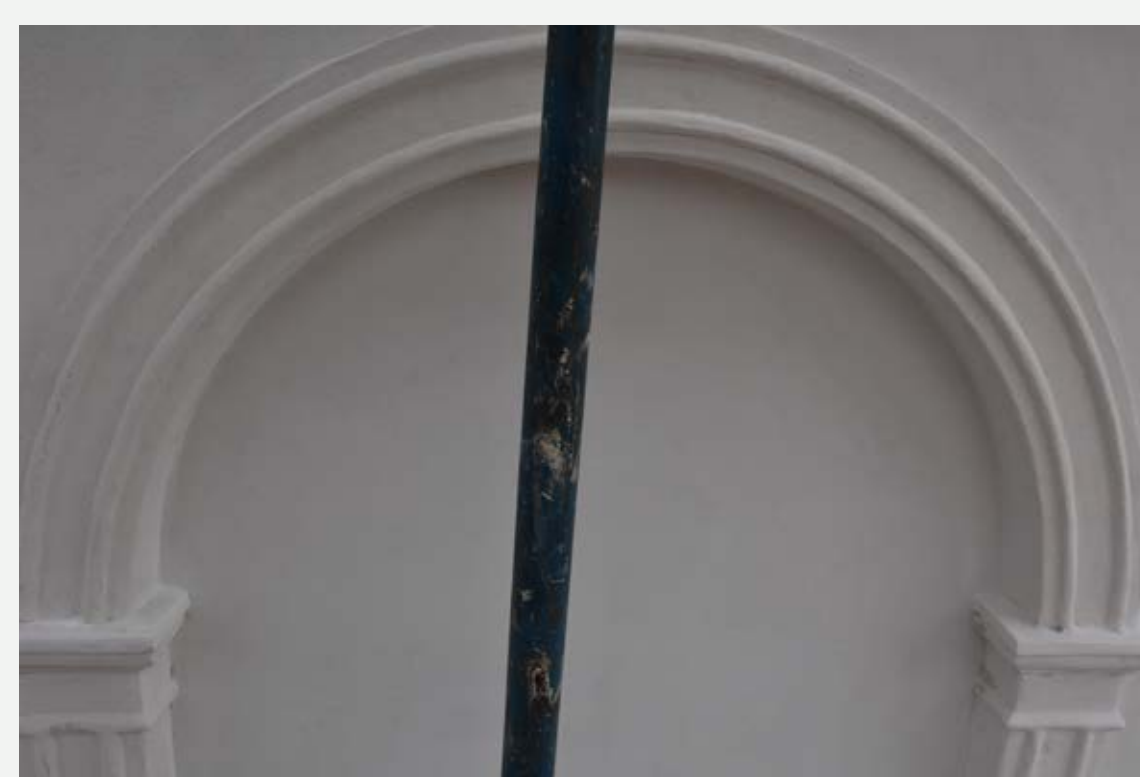
Površina novega nosilca obdelana z ometom.
