## KONSERVATORSKO-RESTAVRATORSKI POSEGI NA STENSKIH POSLIKAVAH v stanovanju hiše Mestni trg 35 v Škofji Loki

Škofja Loka - hiša Mestni trg 35.

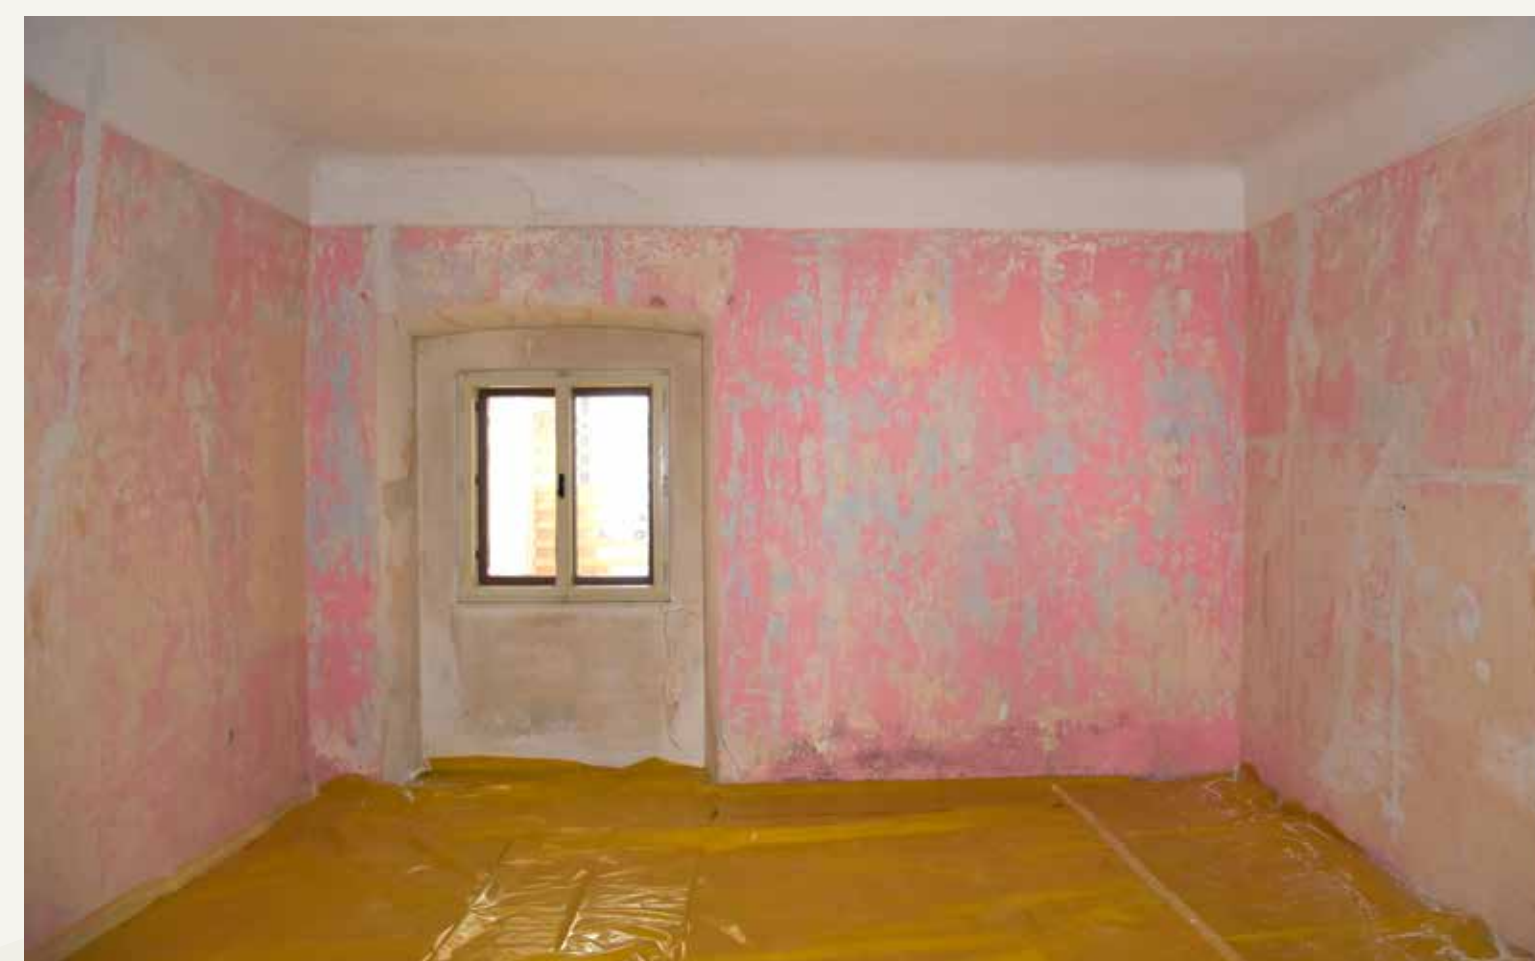
Mestni trg 35, soba v stanovanju v I. nadstropju z odkrito poslikavo imitacije marmorina na stenah ter stropnim tihožitjem z glasbili in cvetjem.

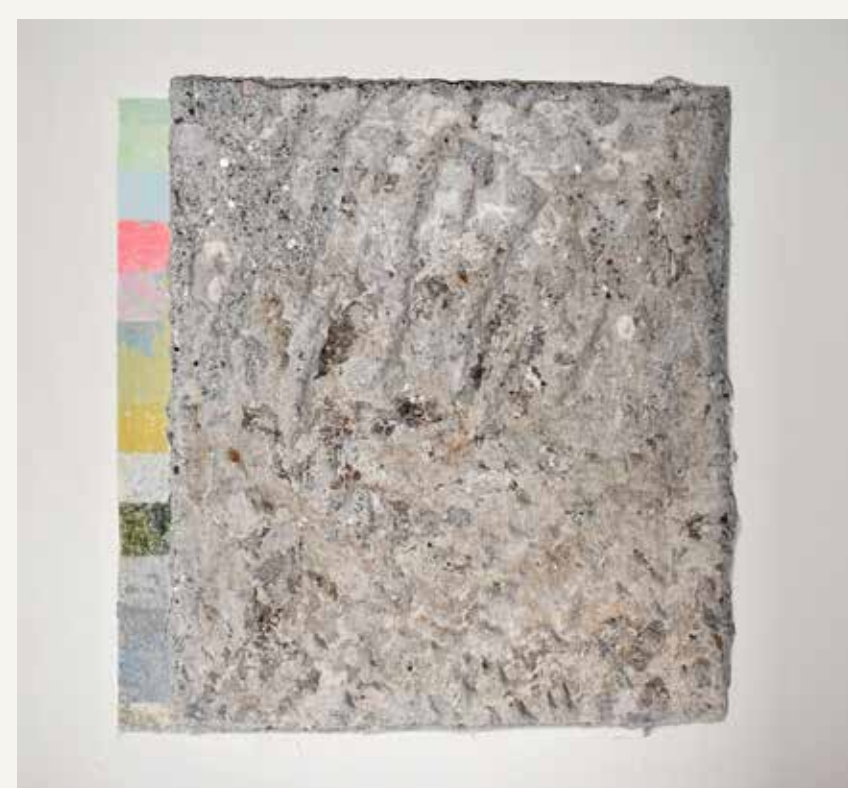
Prezentirana sonda na steni s prikazanimi ohranjenimi opleski ter plast renesančne plasti z ostanki stenske poslikave.

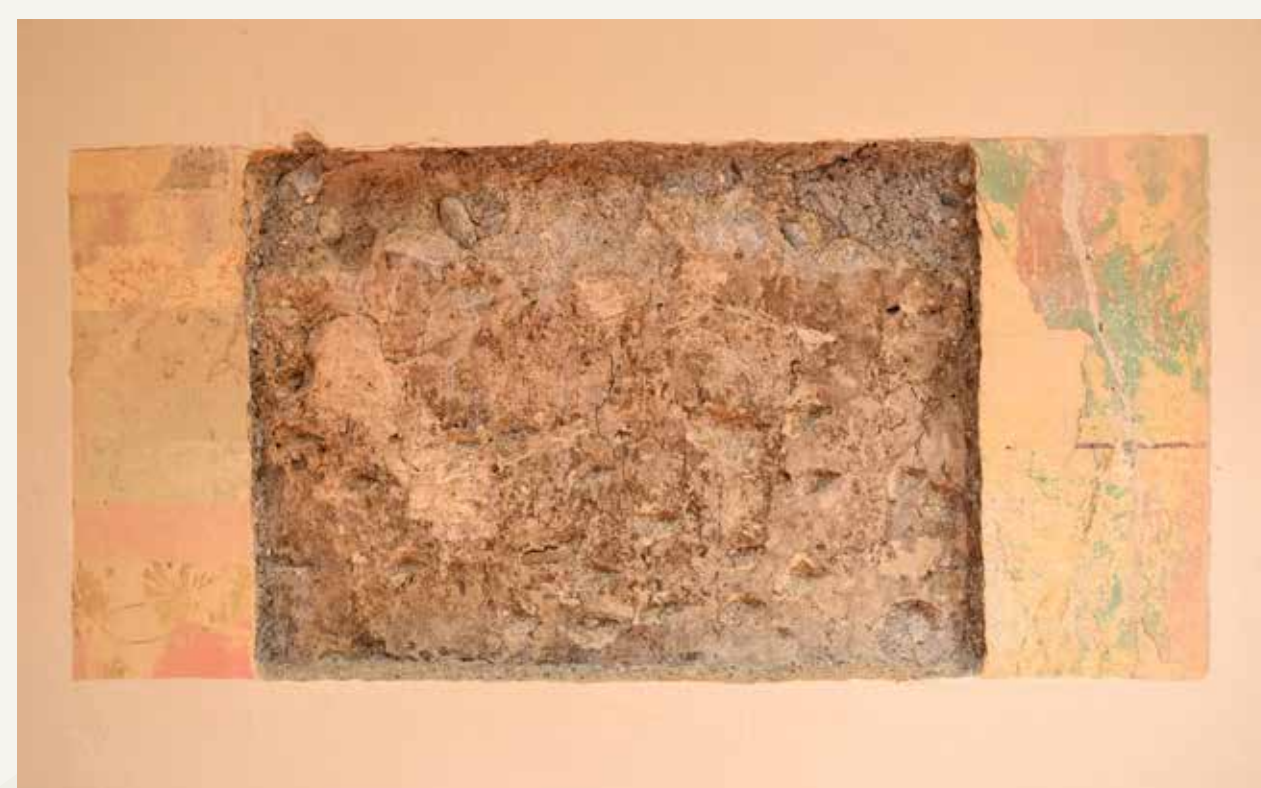
Prezentirana sonda na steni s prikazanimi ohranjenimi opleski ter plast renesančne plasti.

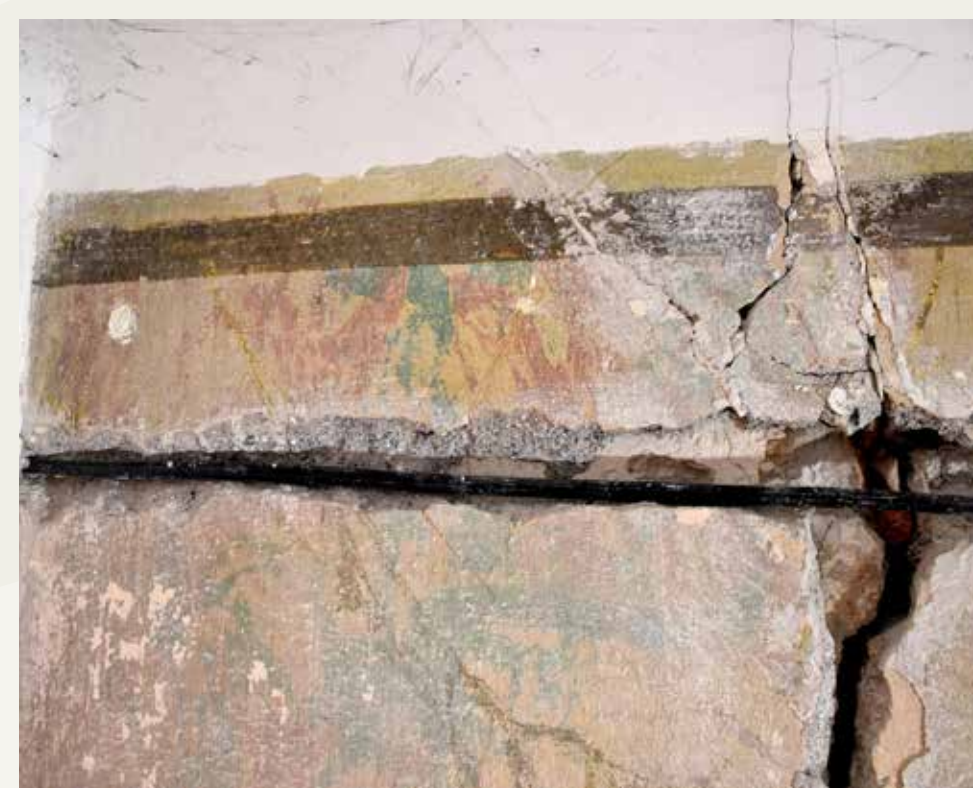
Med odkrivanjem stenske poslikave ter med odstranjevanjem neustreznih plomb.

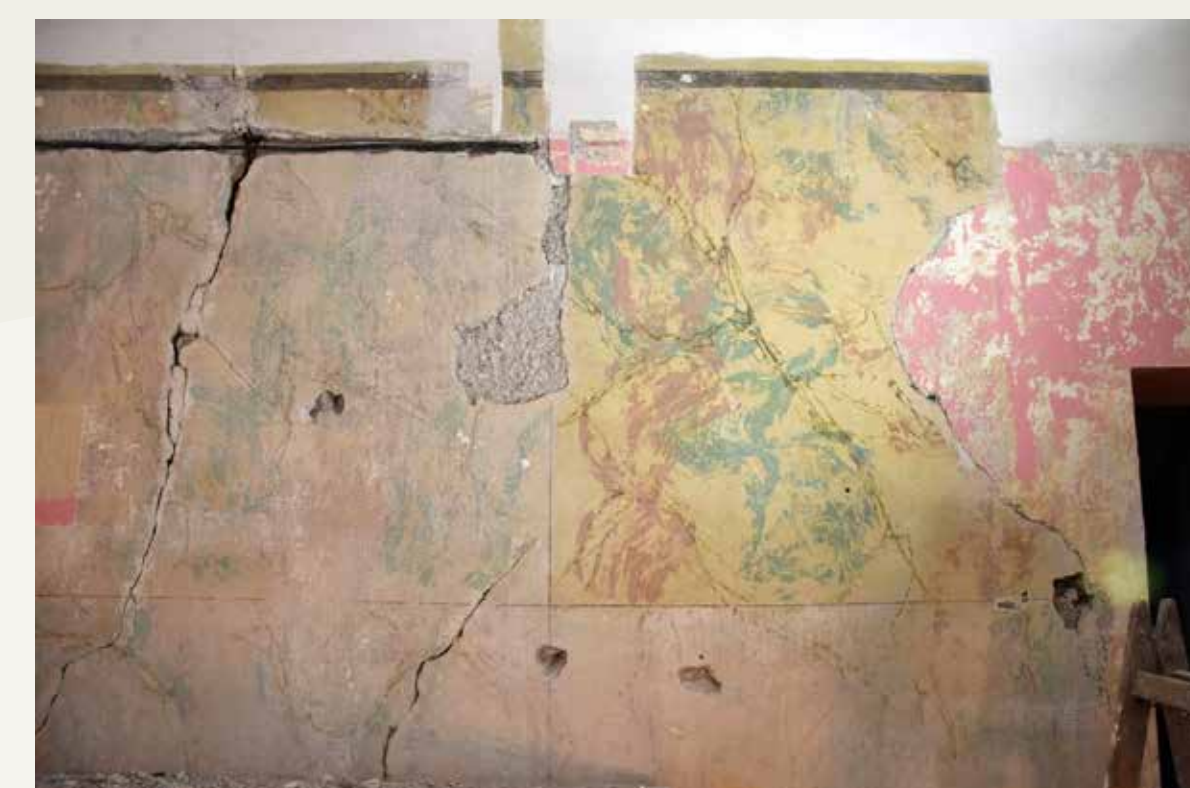
Stanje stenske poslikave med posegi (vidne so poškodbe in vzorec finega čiščenja).

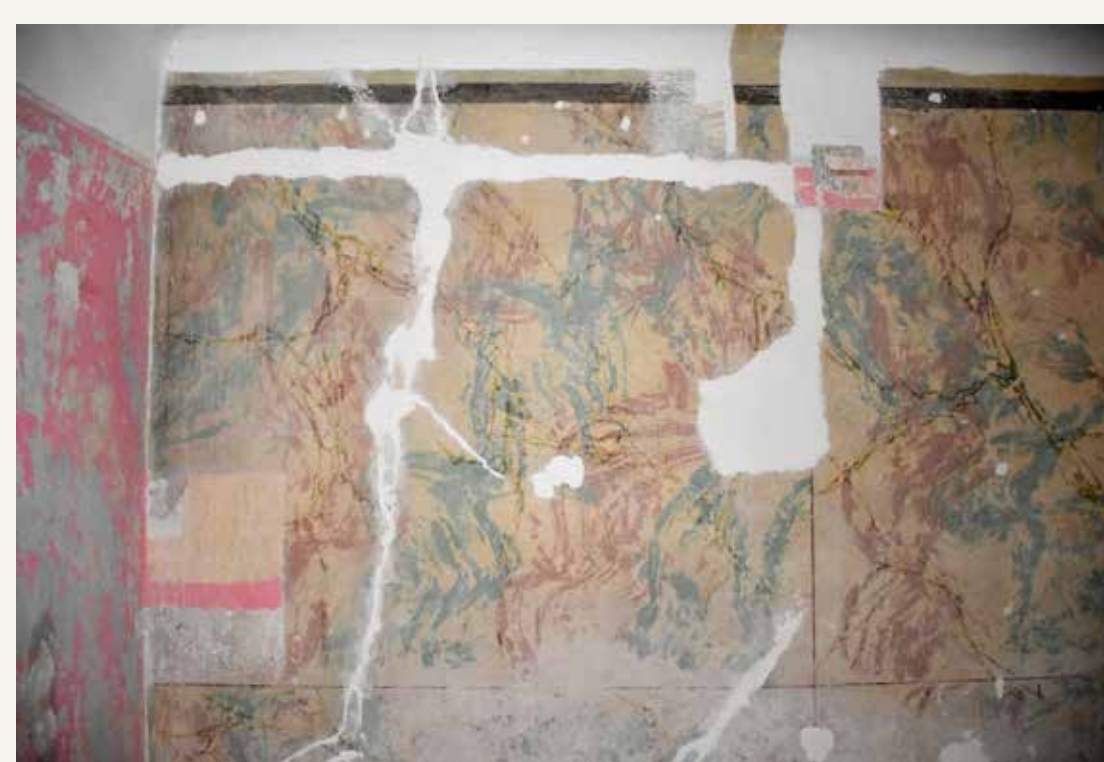
Del stenske poslikave po končanem kitanju poškodb.

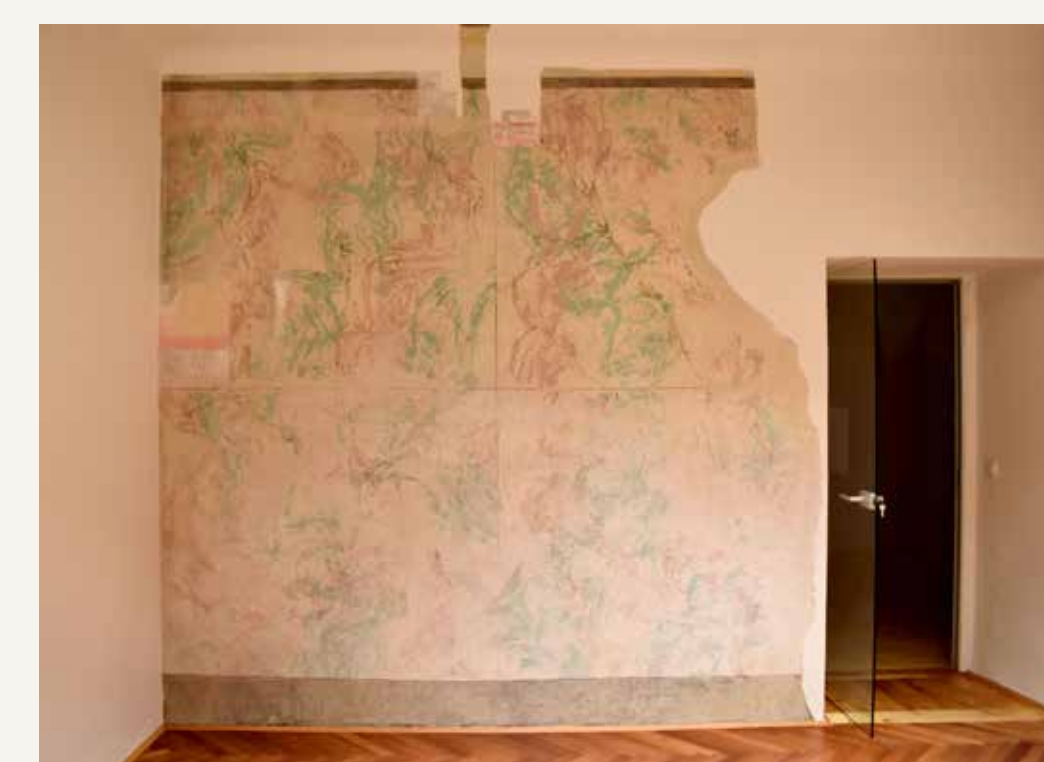
Končna prezentacija stenske poslikave z naslikanim marmorinom.

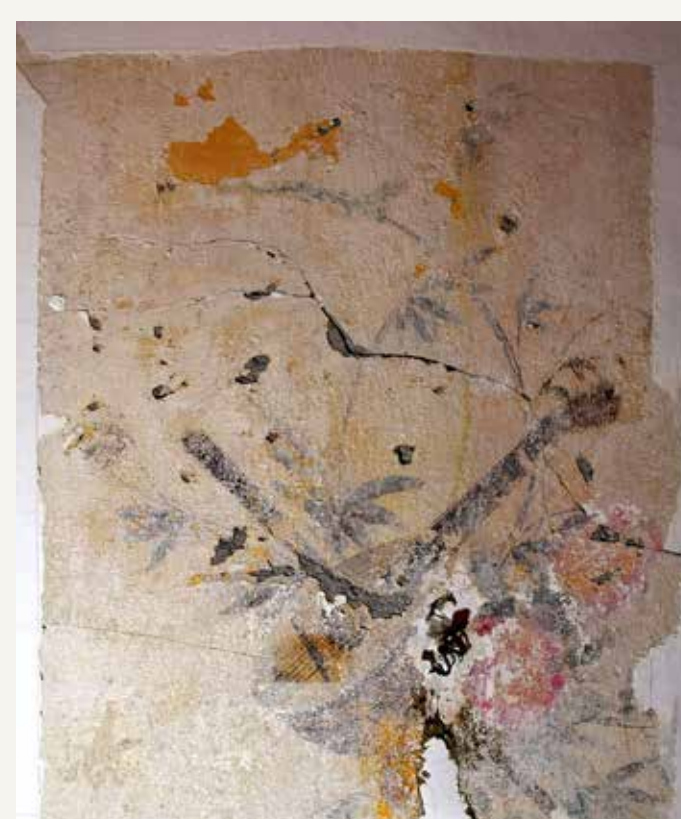
Stropna poslikava med odkrivanjem, vidnih je več poškodb.

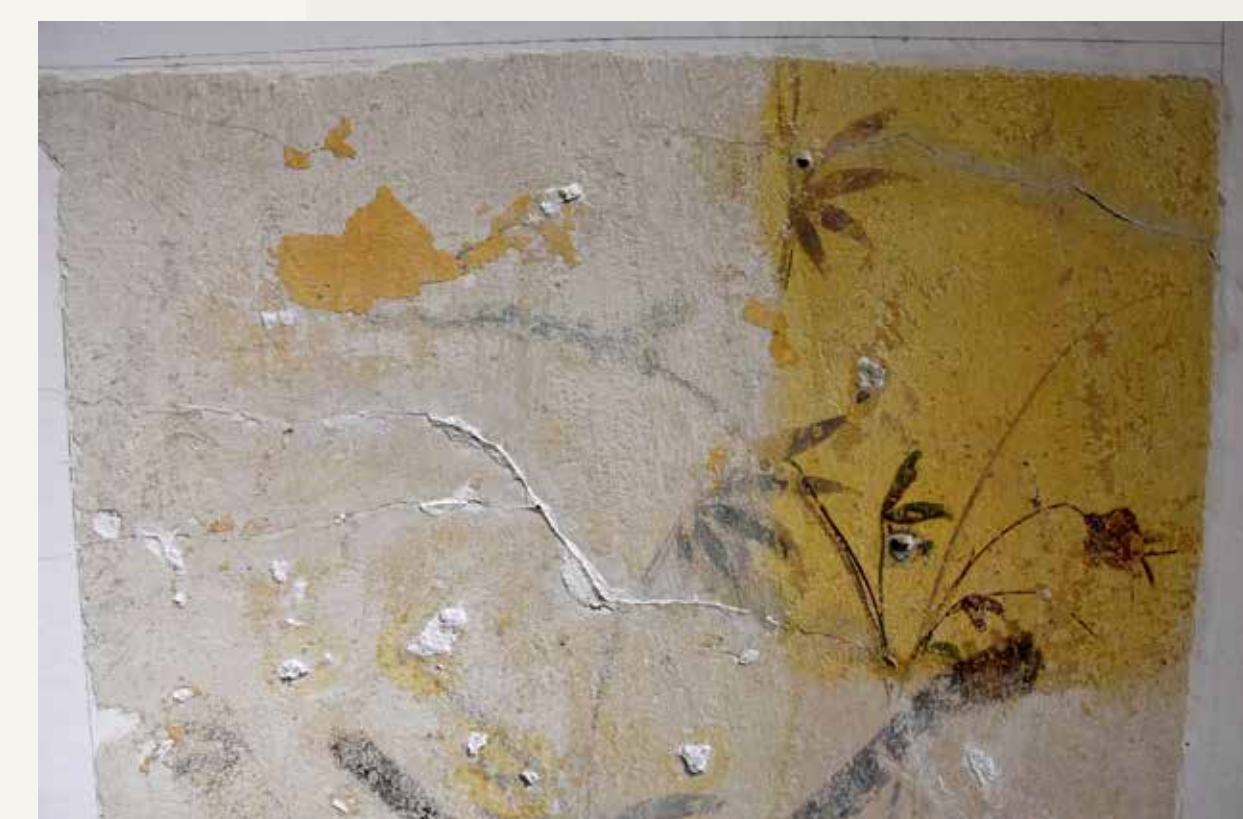
Detajl stropne poslikave med utrjevanjem in vzorcem finega čiščenja.

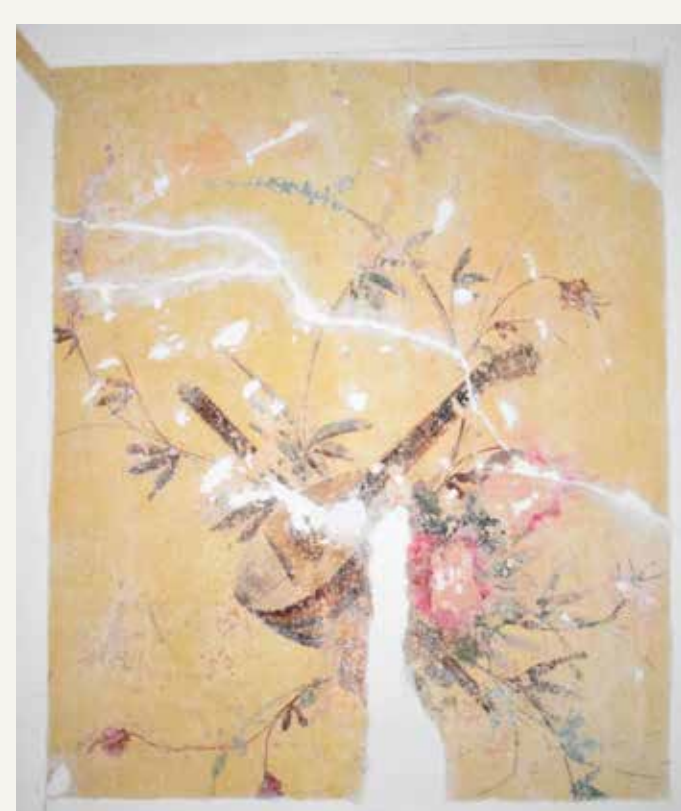
Stropna poslikava po končanem kitanju.

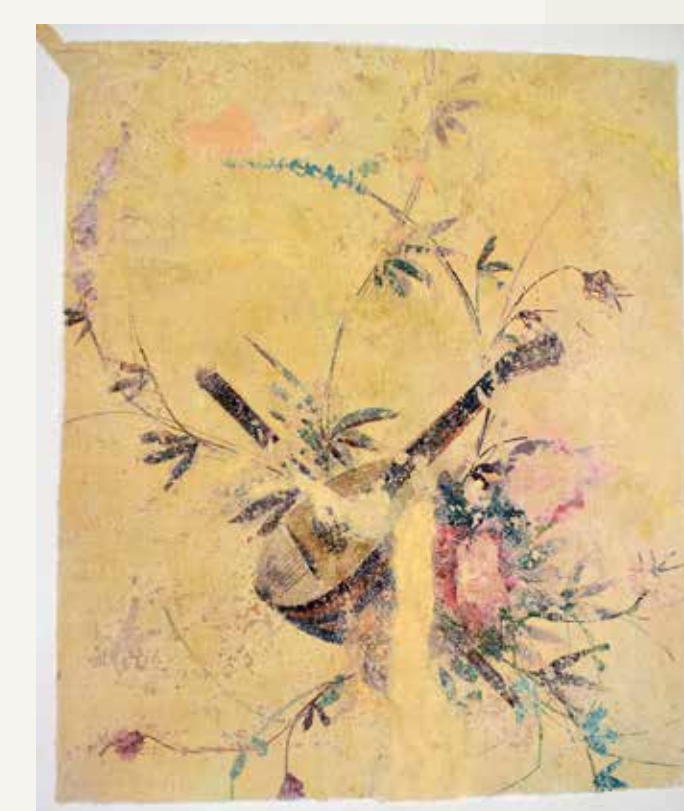
Stropna poslikava z nevtralnno retušo.
