# POMEN PRELIMINARNIH RAZISKAV

## Projekt Crngrob

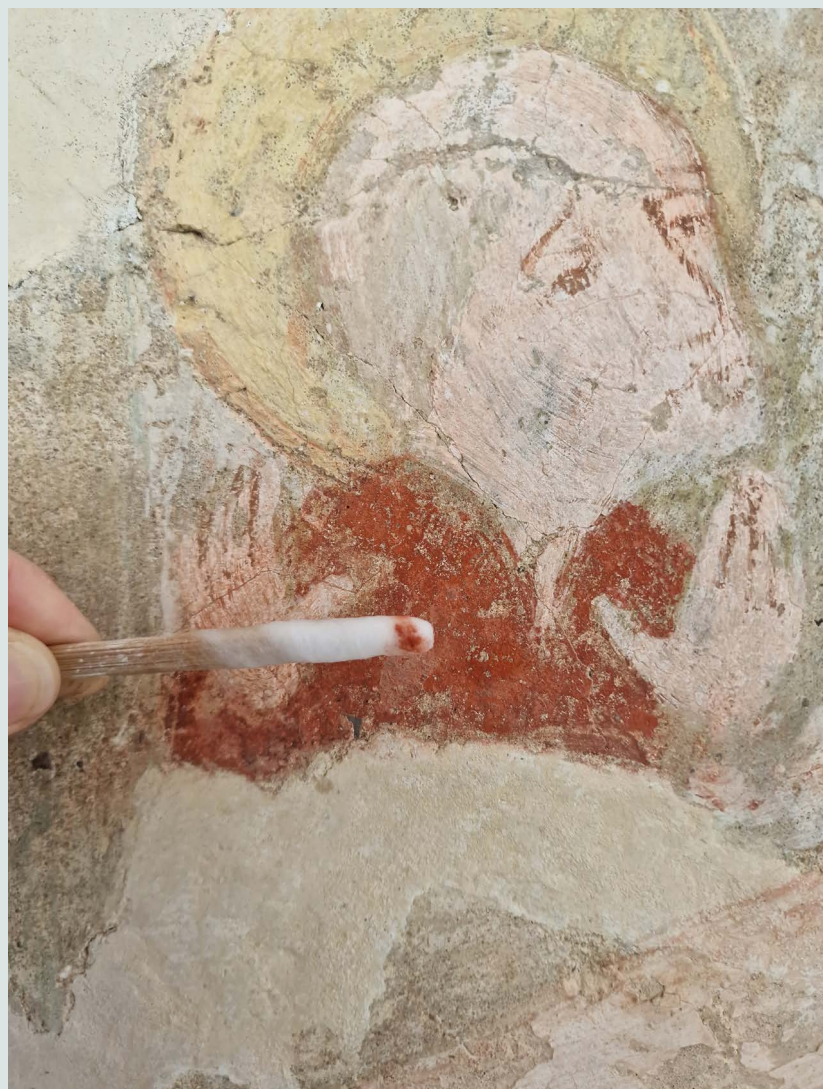
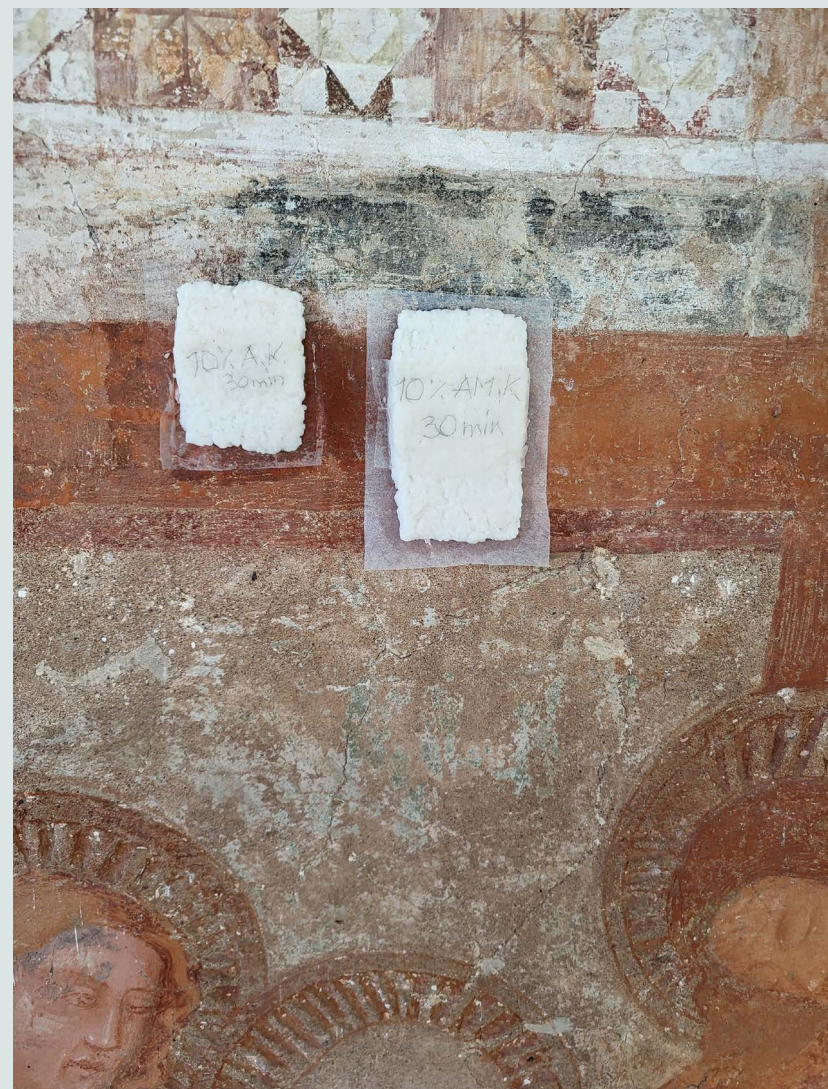
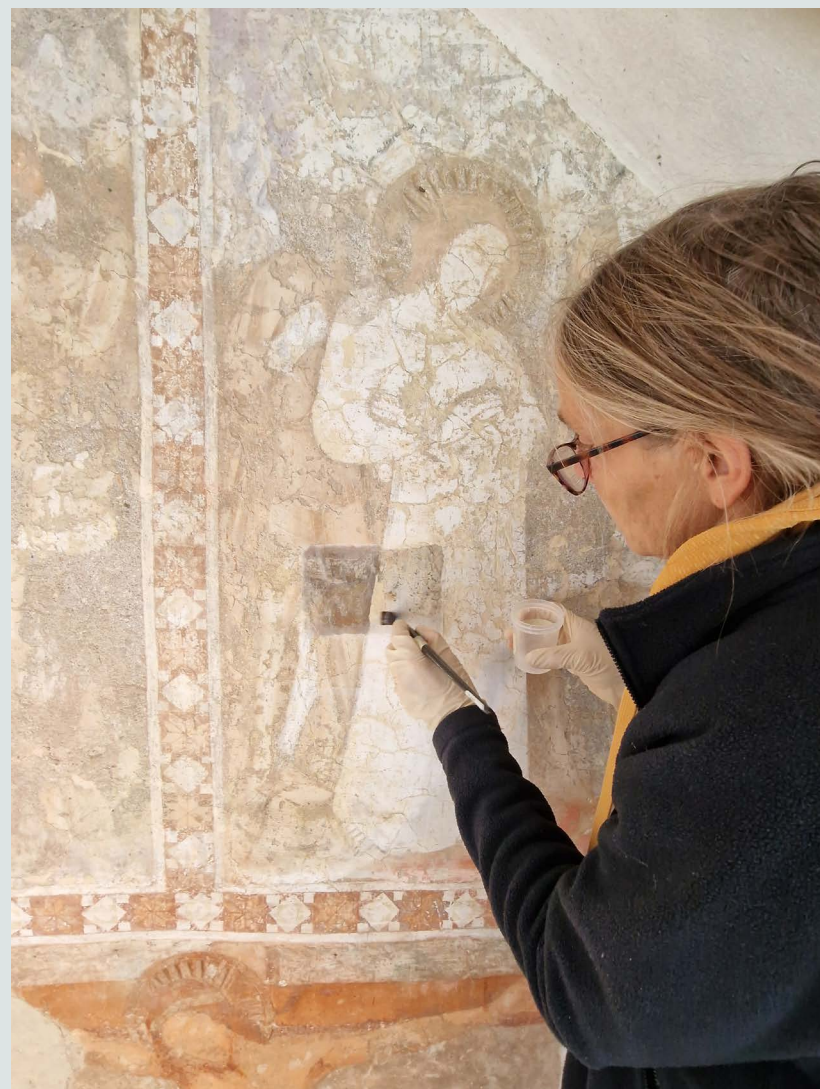
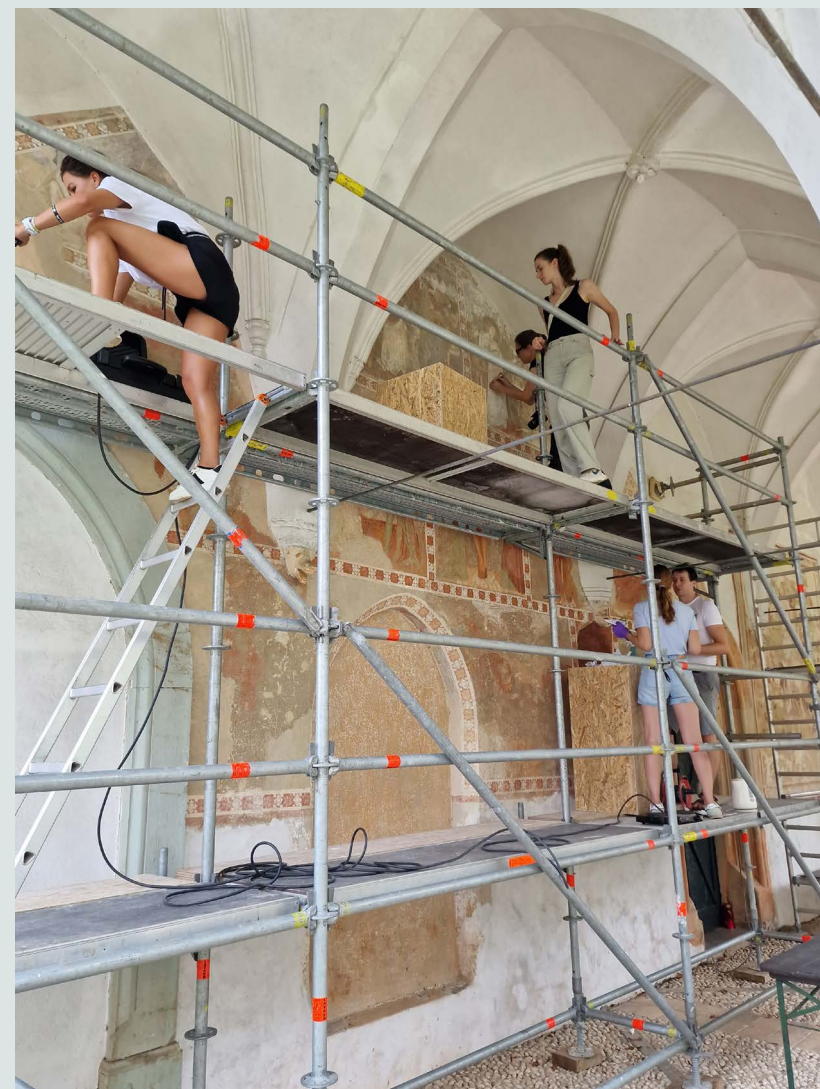
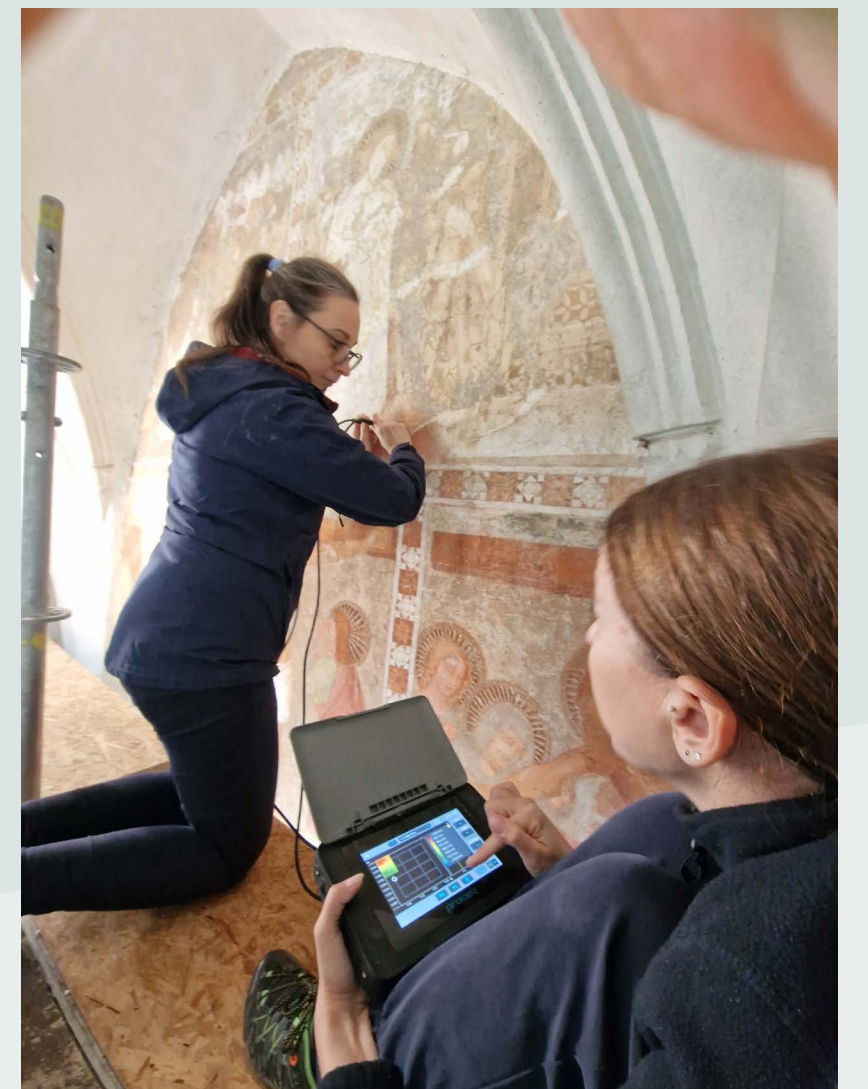
Slike 1, 2, 3, 4, 5: Poskusi obstojnosti barvne plasti (1), poskusi čiščenja (2) in predutnjevanja barvne plasti (3), odvzem vzorcev in naravoslovne raziskave poslikav (4 in 5). Foto: Anita Kavčič Klančar, Ajda Mladenović

skupnem strokovnem premisleku so bili izvedeni poskusi utrjevanja in čiščenja barvne plasti in ometov ter poskusi odstranjevanja preteklih utrjevalcev in preslikav.

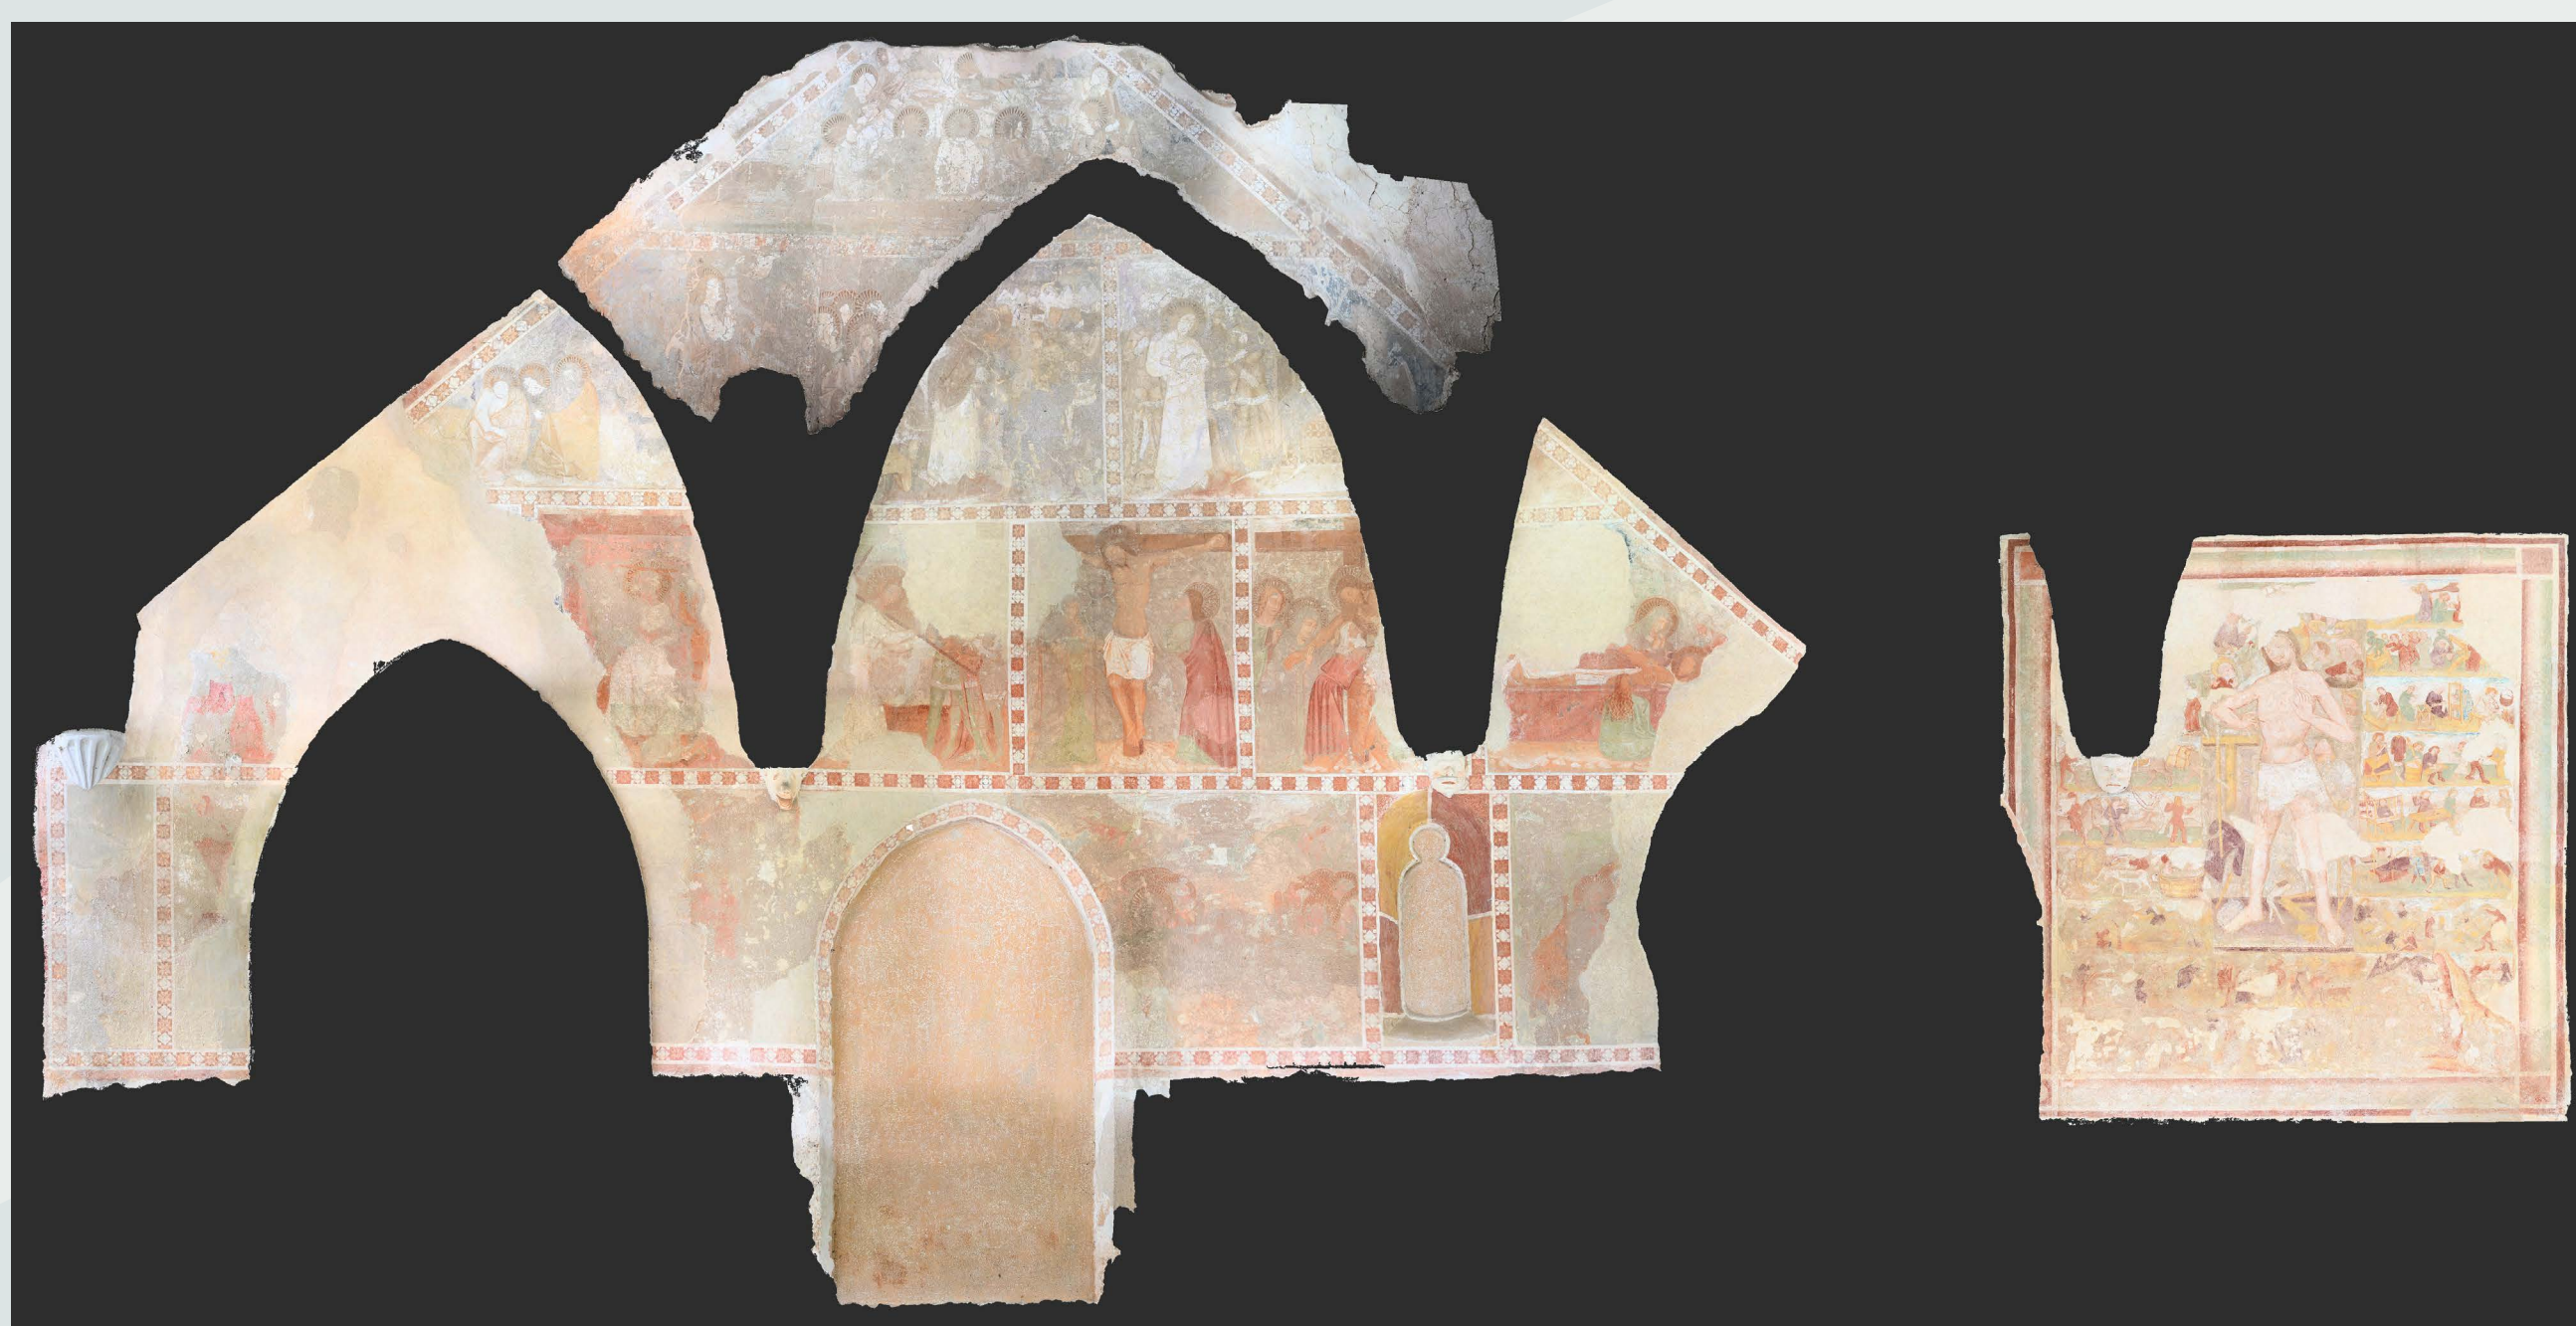
Slika 6: Fotogrametričen posnetek obeh poslikav na zahodni zunanjsčini cerkve: levo Pasijonski cikel, desno sv. Nedelja. Posnetek: Rok Hafner

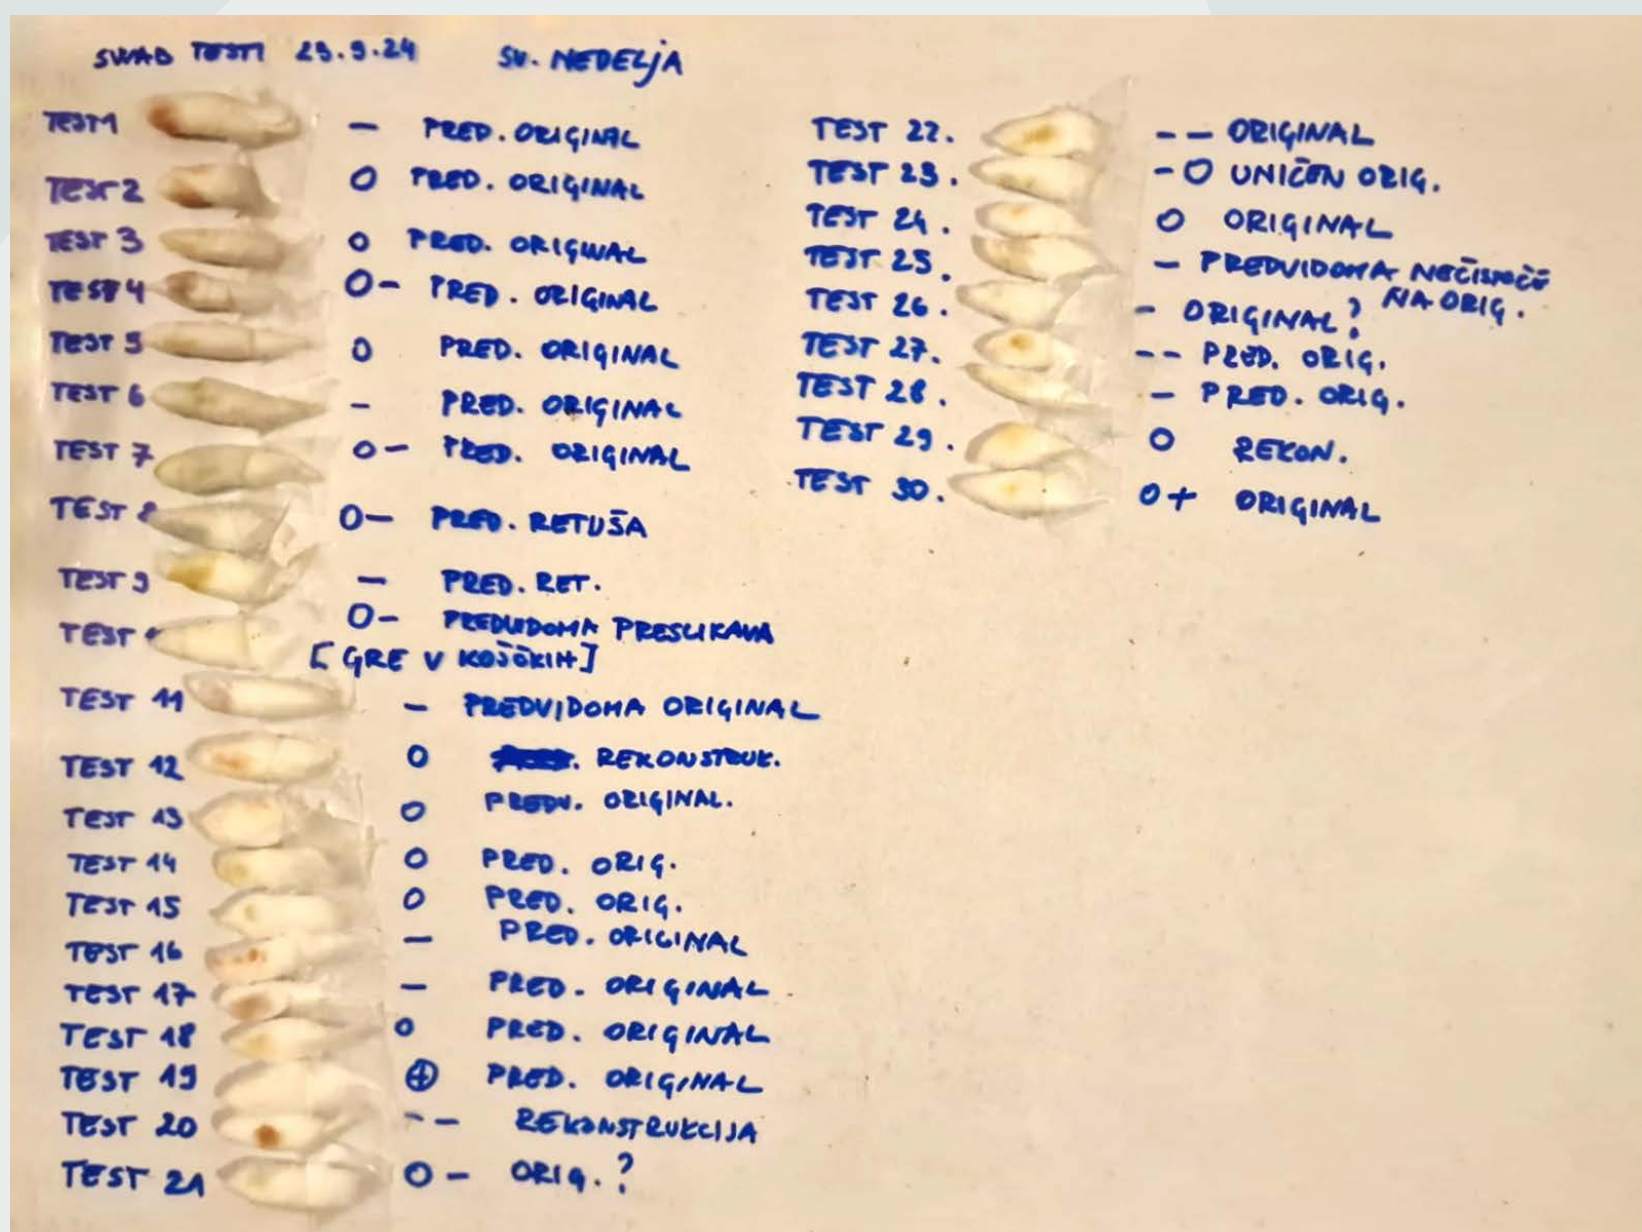
Slika 7: Testi obstojnosti barvne plasti. Foto: Anita Kavčič Klančar

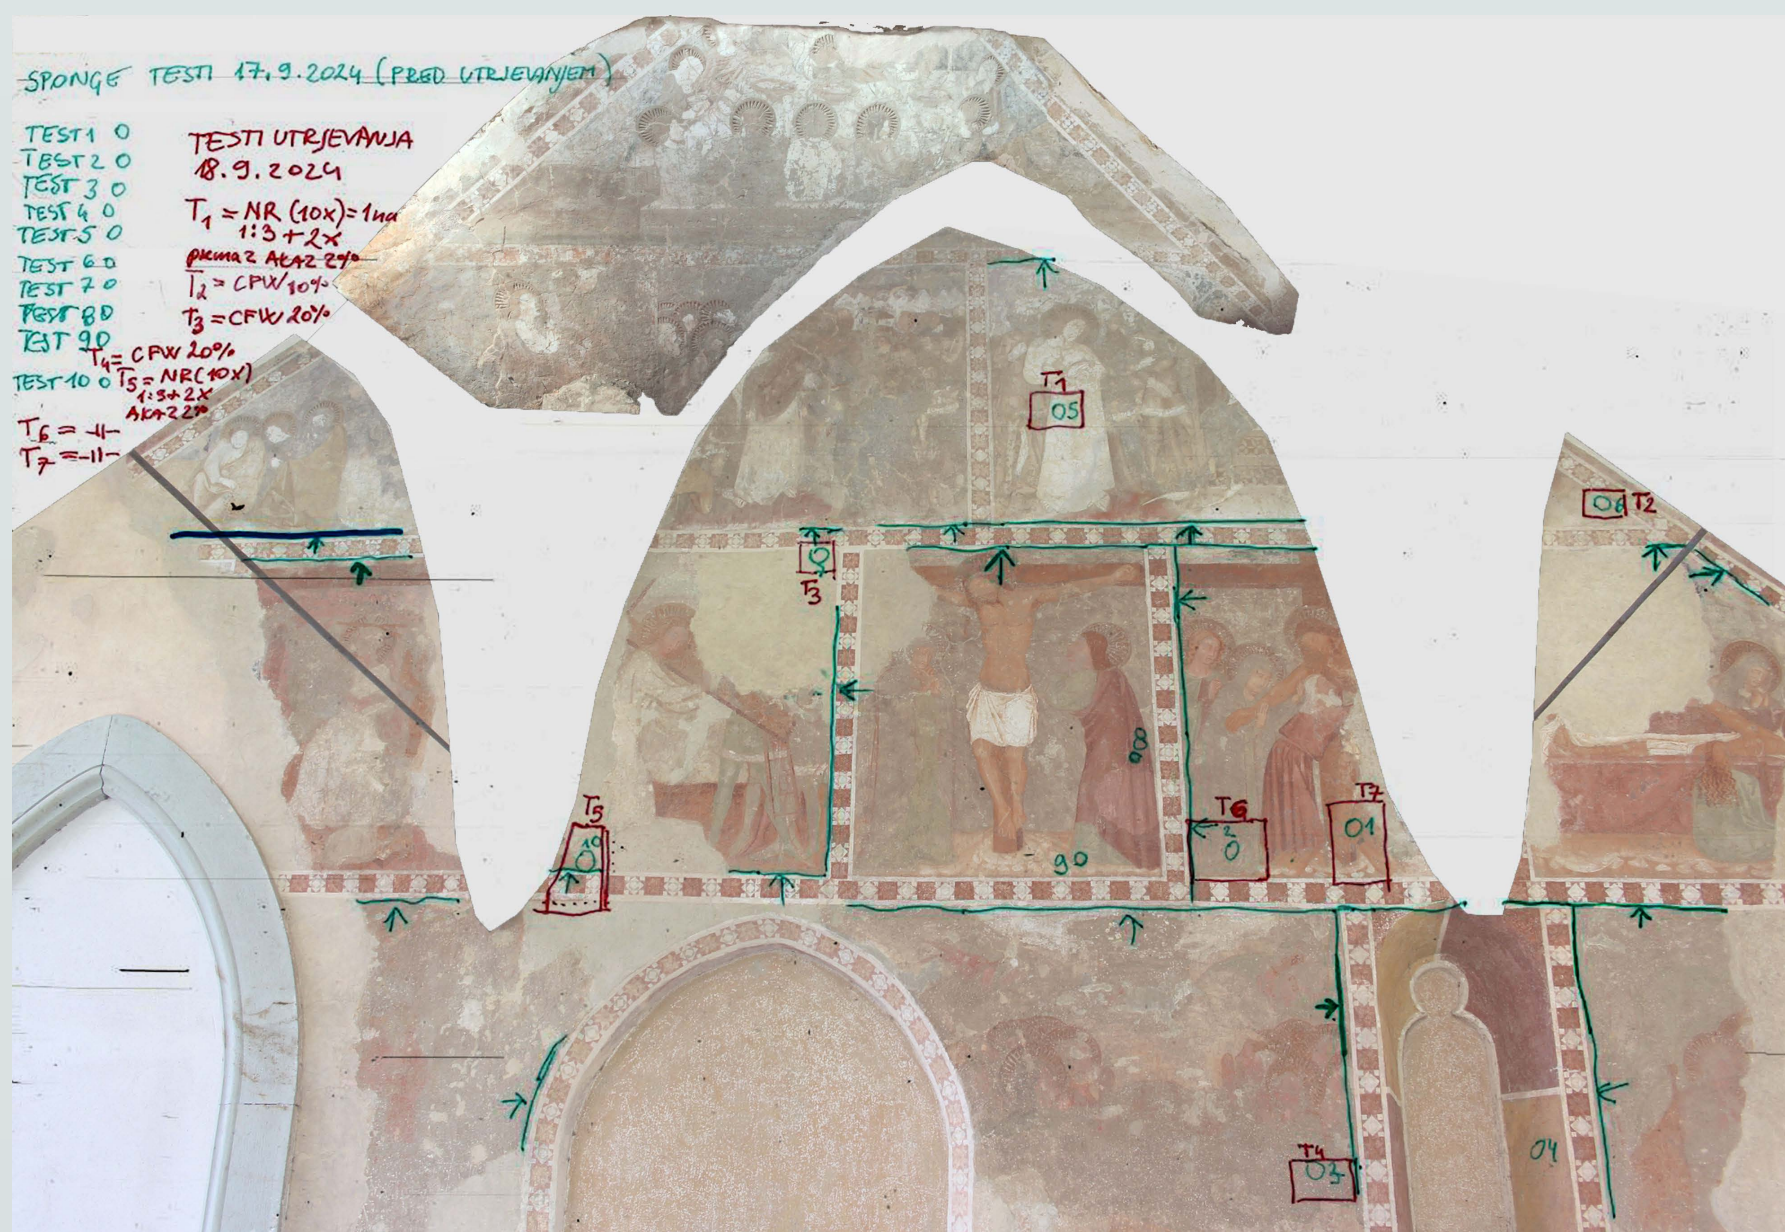
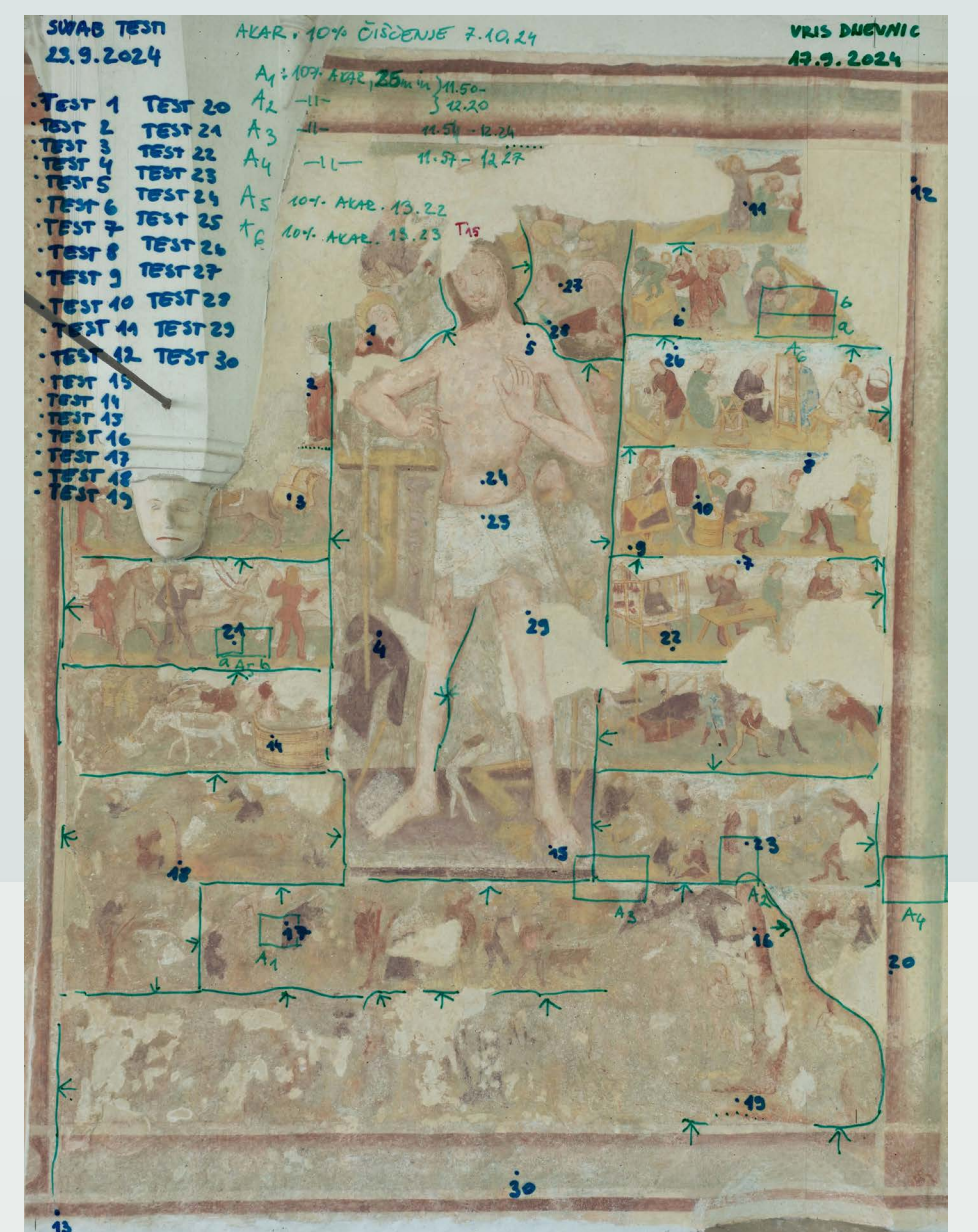
Slika 8, 9: Delovna dokumentacija z vrisanimi dnevnicami in z oznakami poskusov. Foto: Anita Kavčič Klančar
