## PROBLEMATIKA URGENTNIH POSEGOV

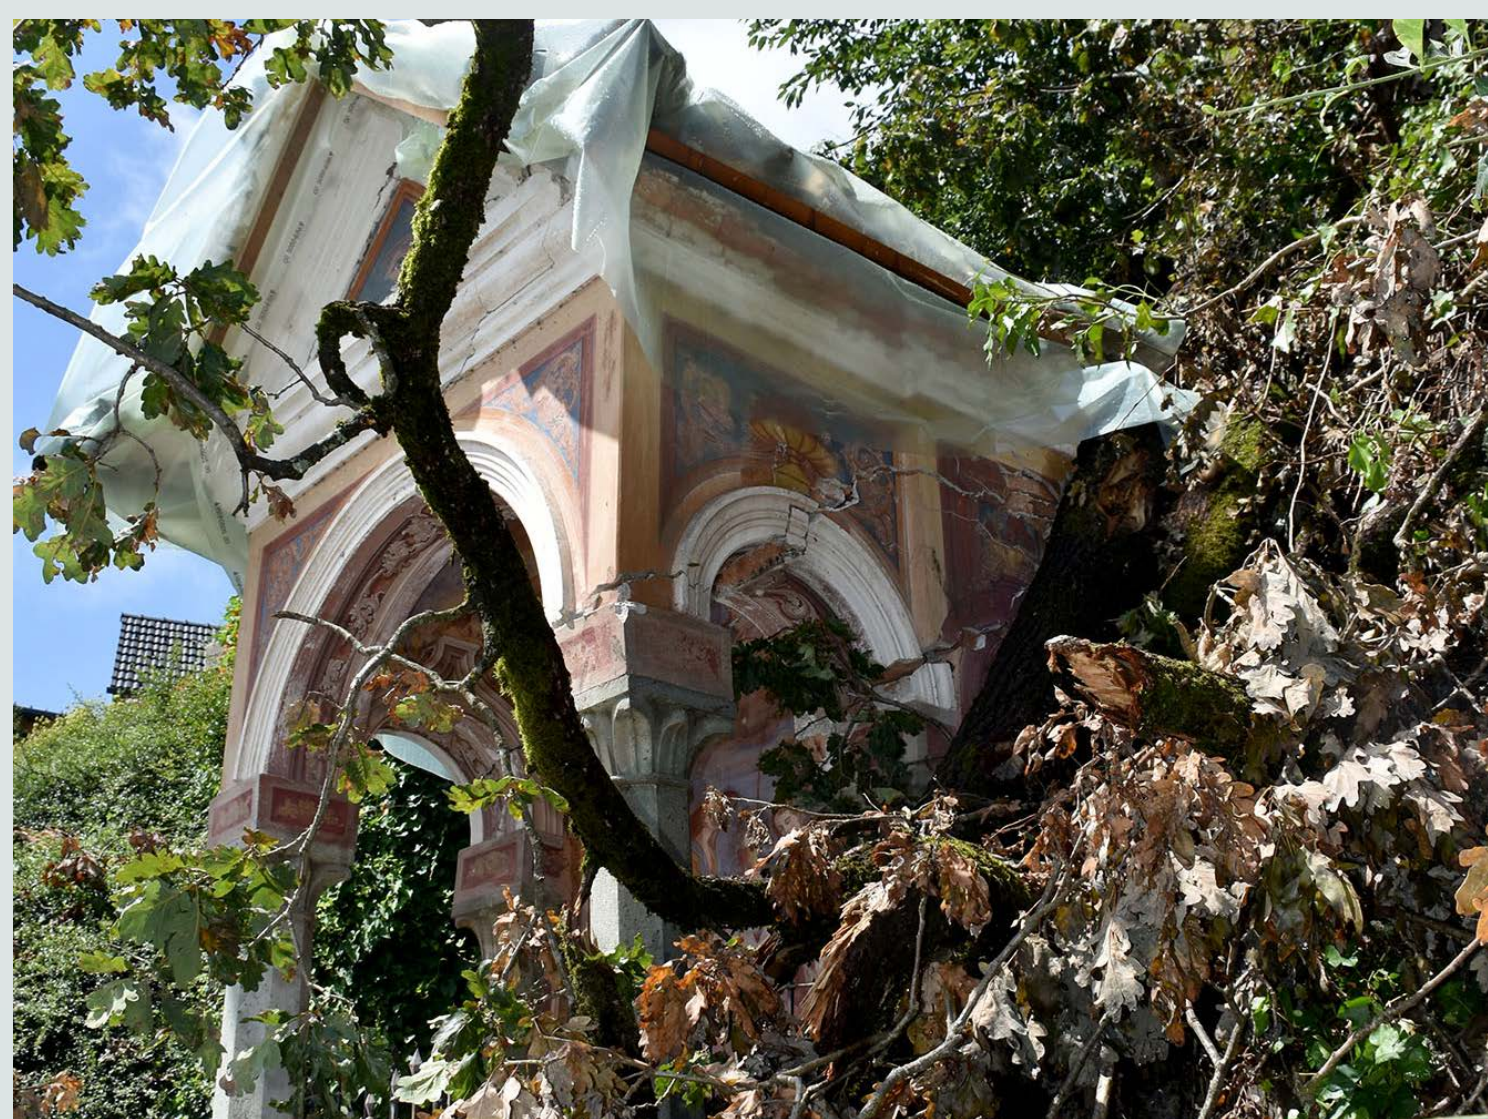
Kapelica sv. Križa v Železnikih je bila močno poškodovana ob vetrolomu leta 2023.

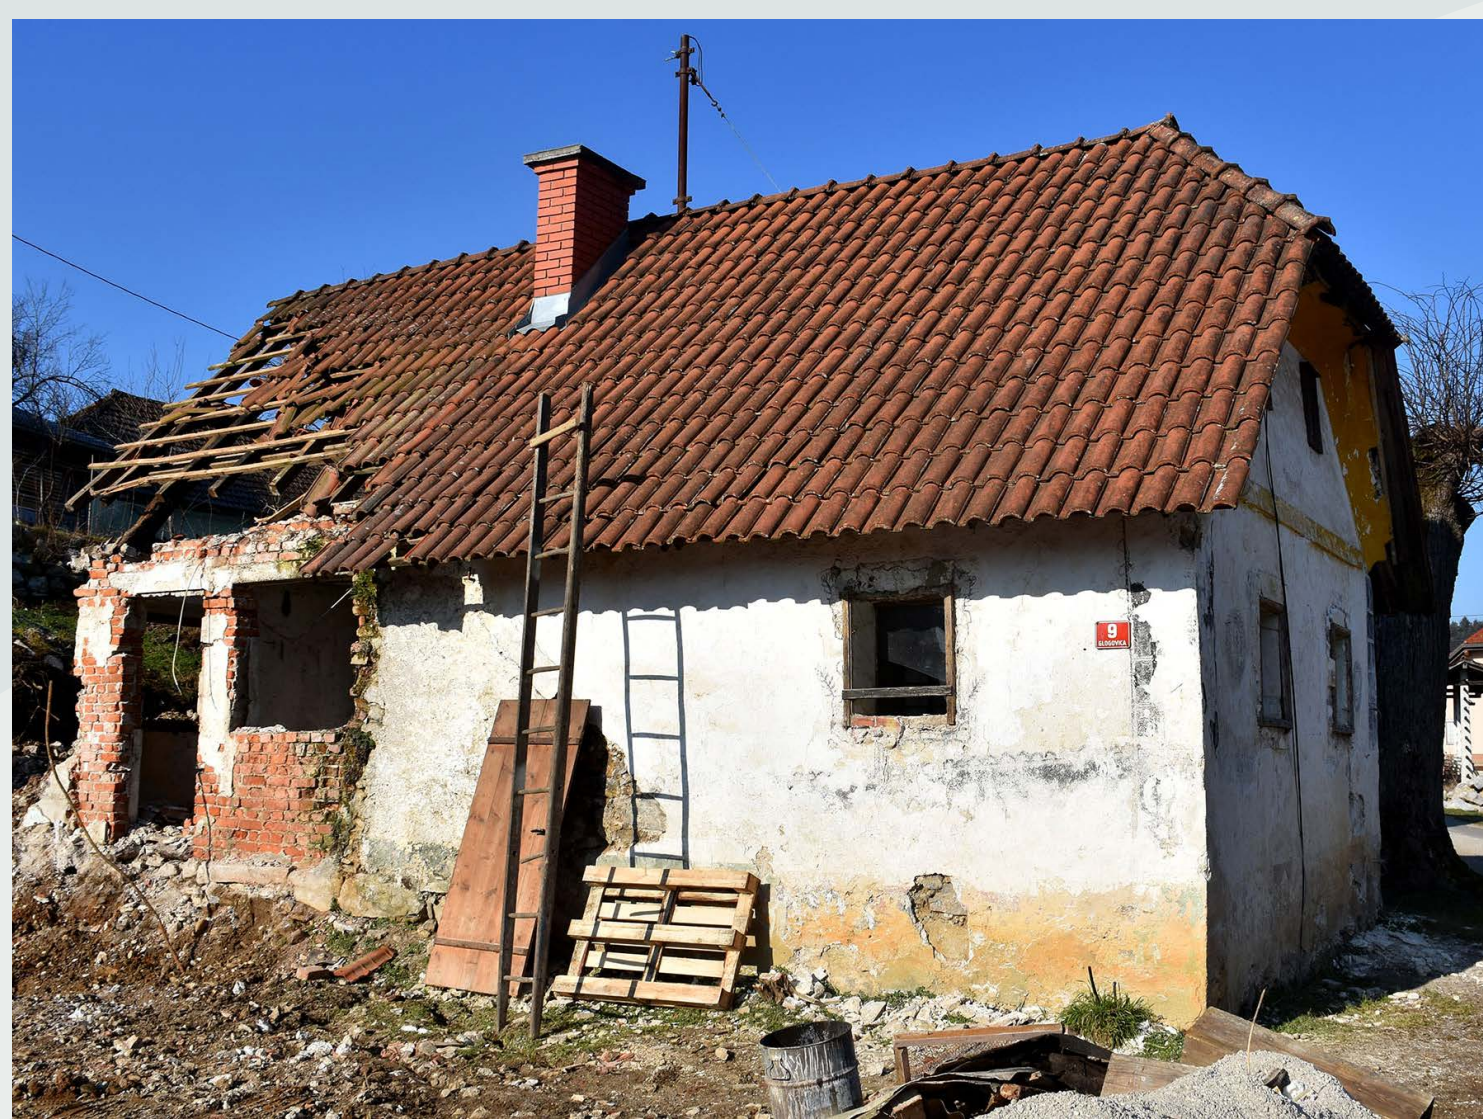
Hiša Glogovica 9 v Šentvidu pri Stični je bila tik pred rušitvijo, ko so se na fasadi odkrile redke stenske poslikave.

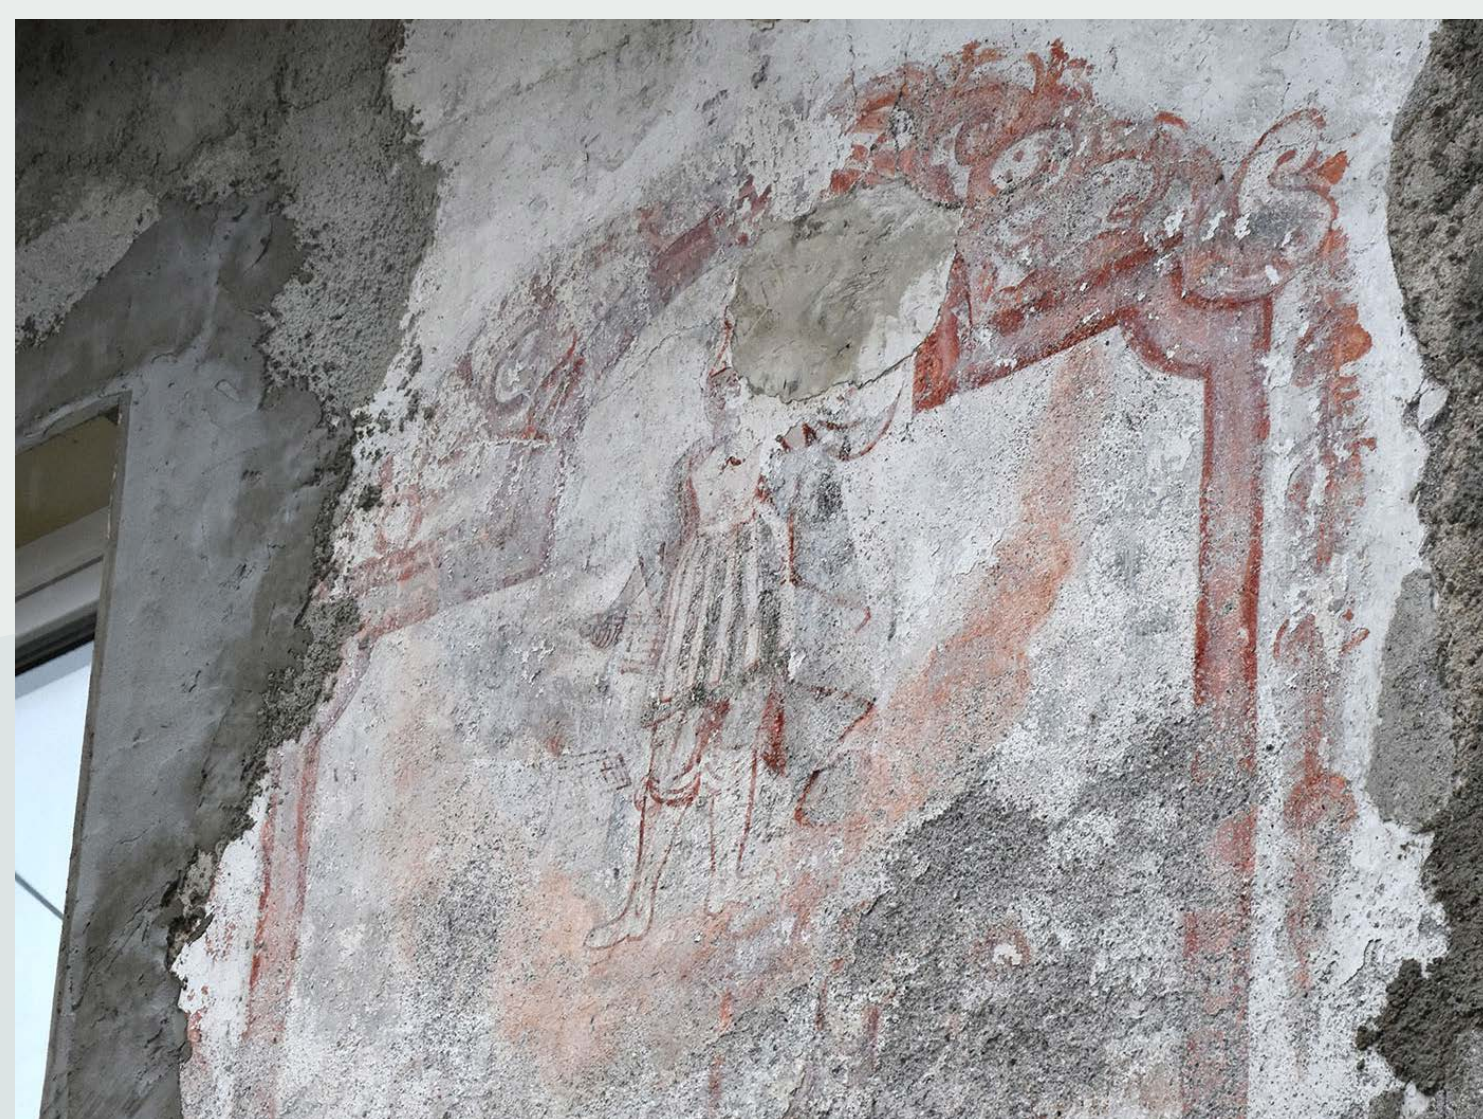
Stenska poslikava na fasadi hiše Na Plavžu 29 v Železnikih bi bila uničena ob prenovi fasadne površine.

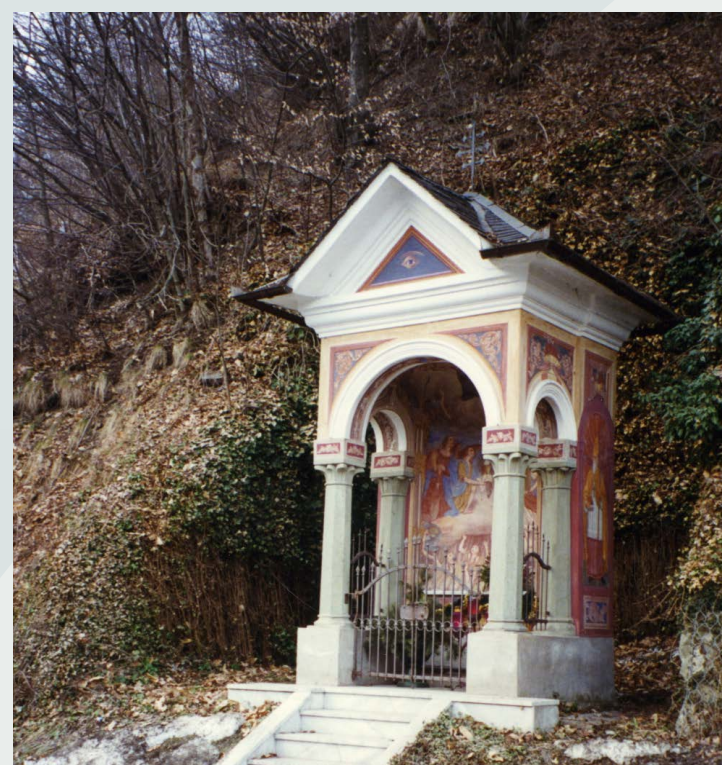
Stanje kapelice sv. Križa kmalu po letu 1991, arhiv ZVKDS, OE Lj.

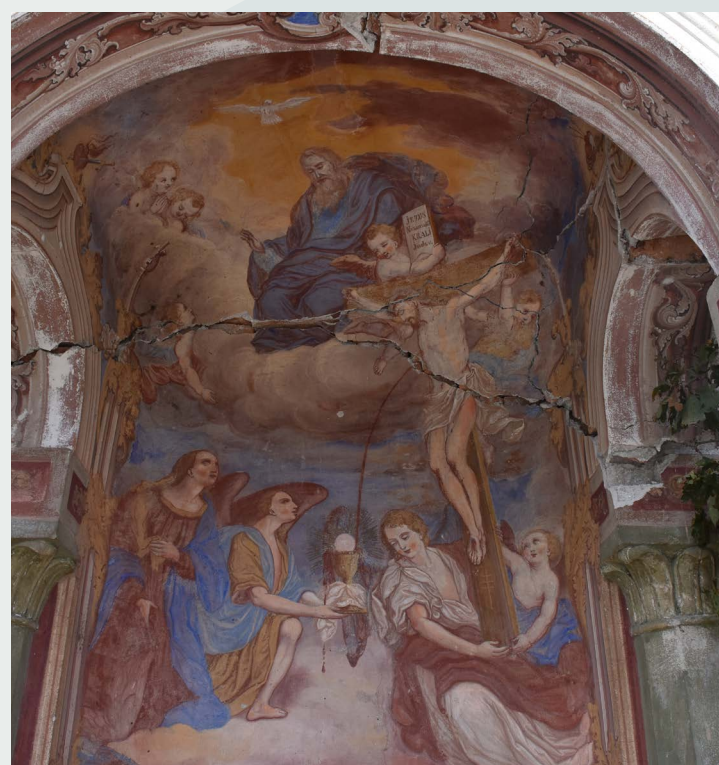
Poškodbe na kapelici nastale zaradi vetroloma.

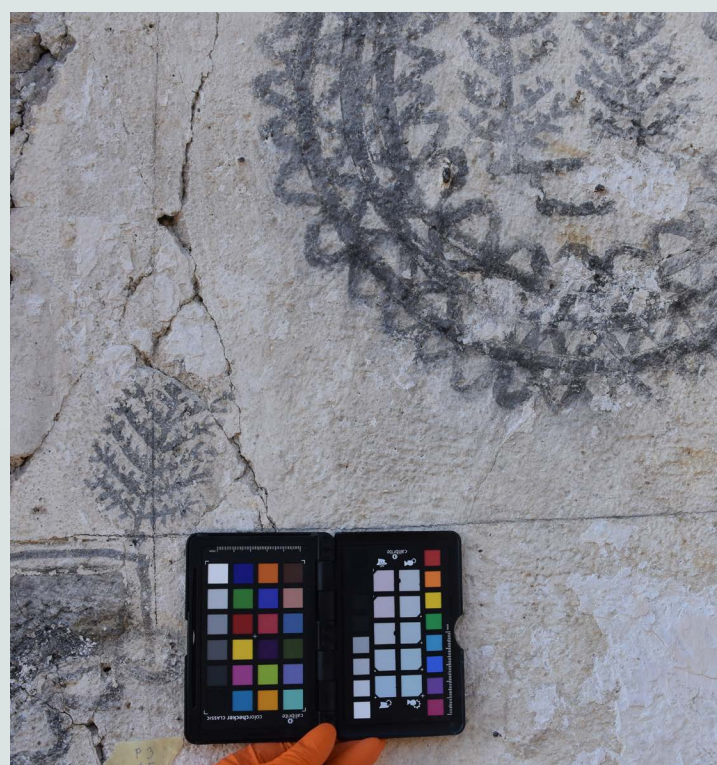
Detajl enega od 8 kosov stenskih poslikav med dokumentiranjem.

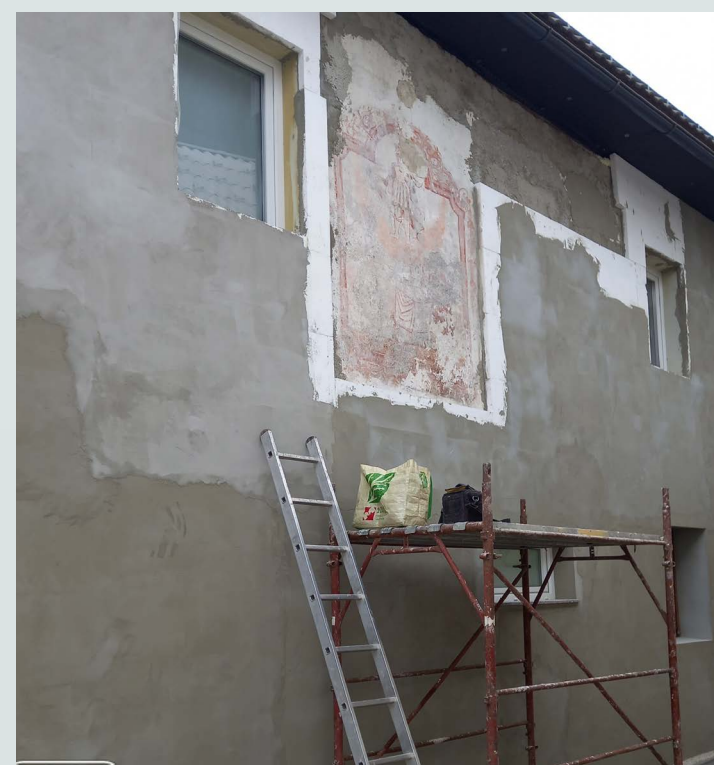
Stenska poslikava med obnovofasadne površine.

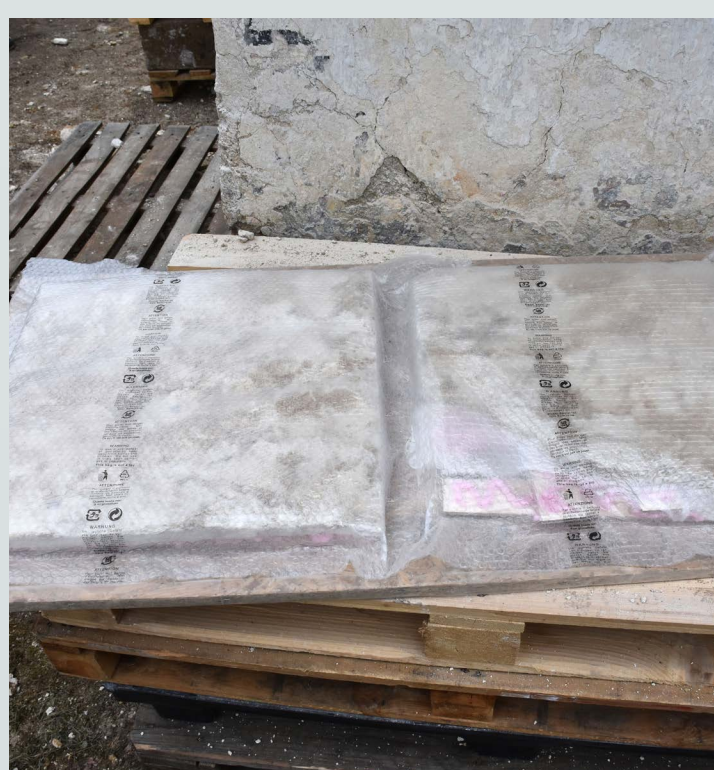
Sneti kosi stenskih poslikav pripravljeni za prevoz.

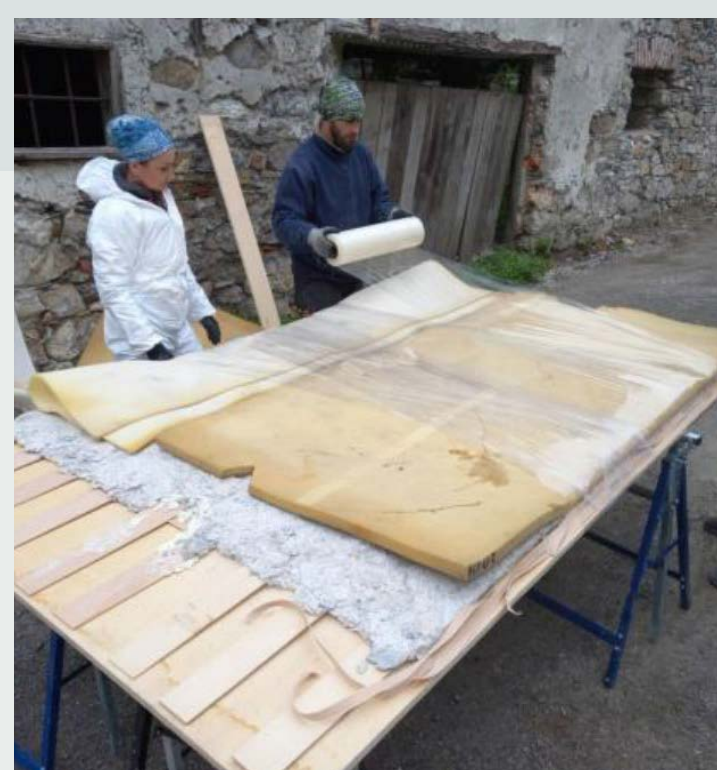
Stenska poslikava po snemanju, pripravljena na prevoz.
