# KONSERVIRANJE-RESTAVRIRANJE NAGROBNEGA SPOMENIKA RODBINE SKALA

ROK VERSTOVŠEK TANŠEK

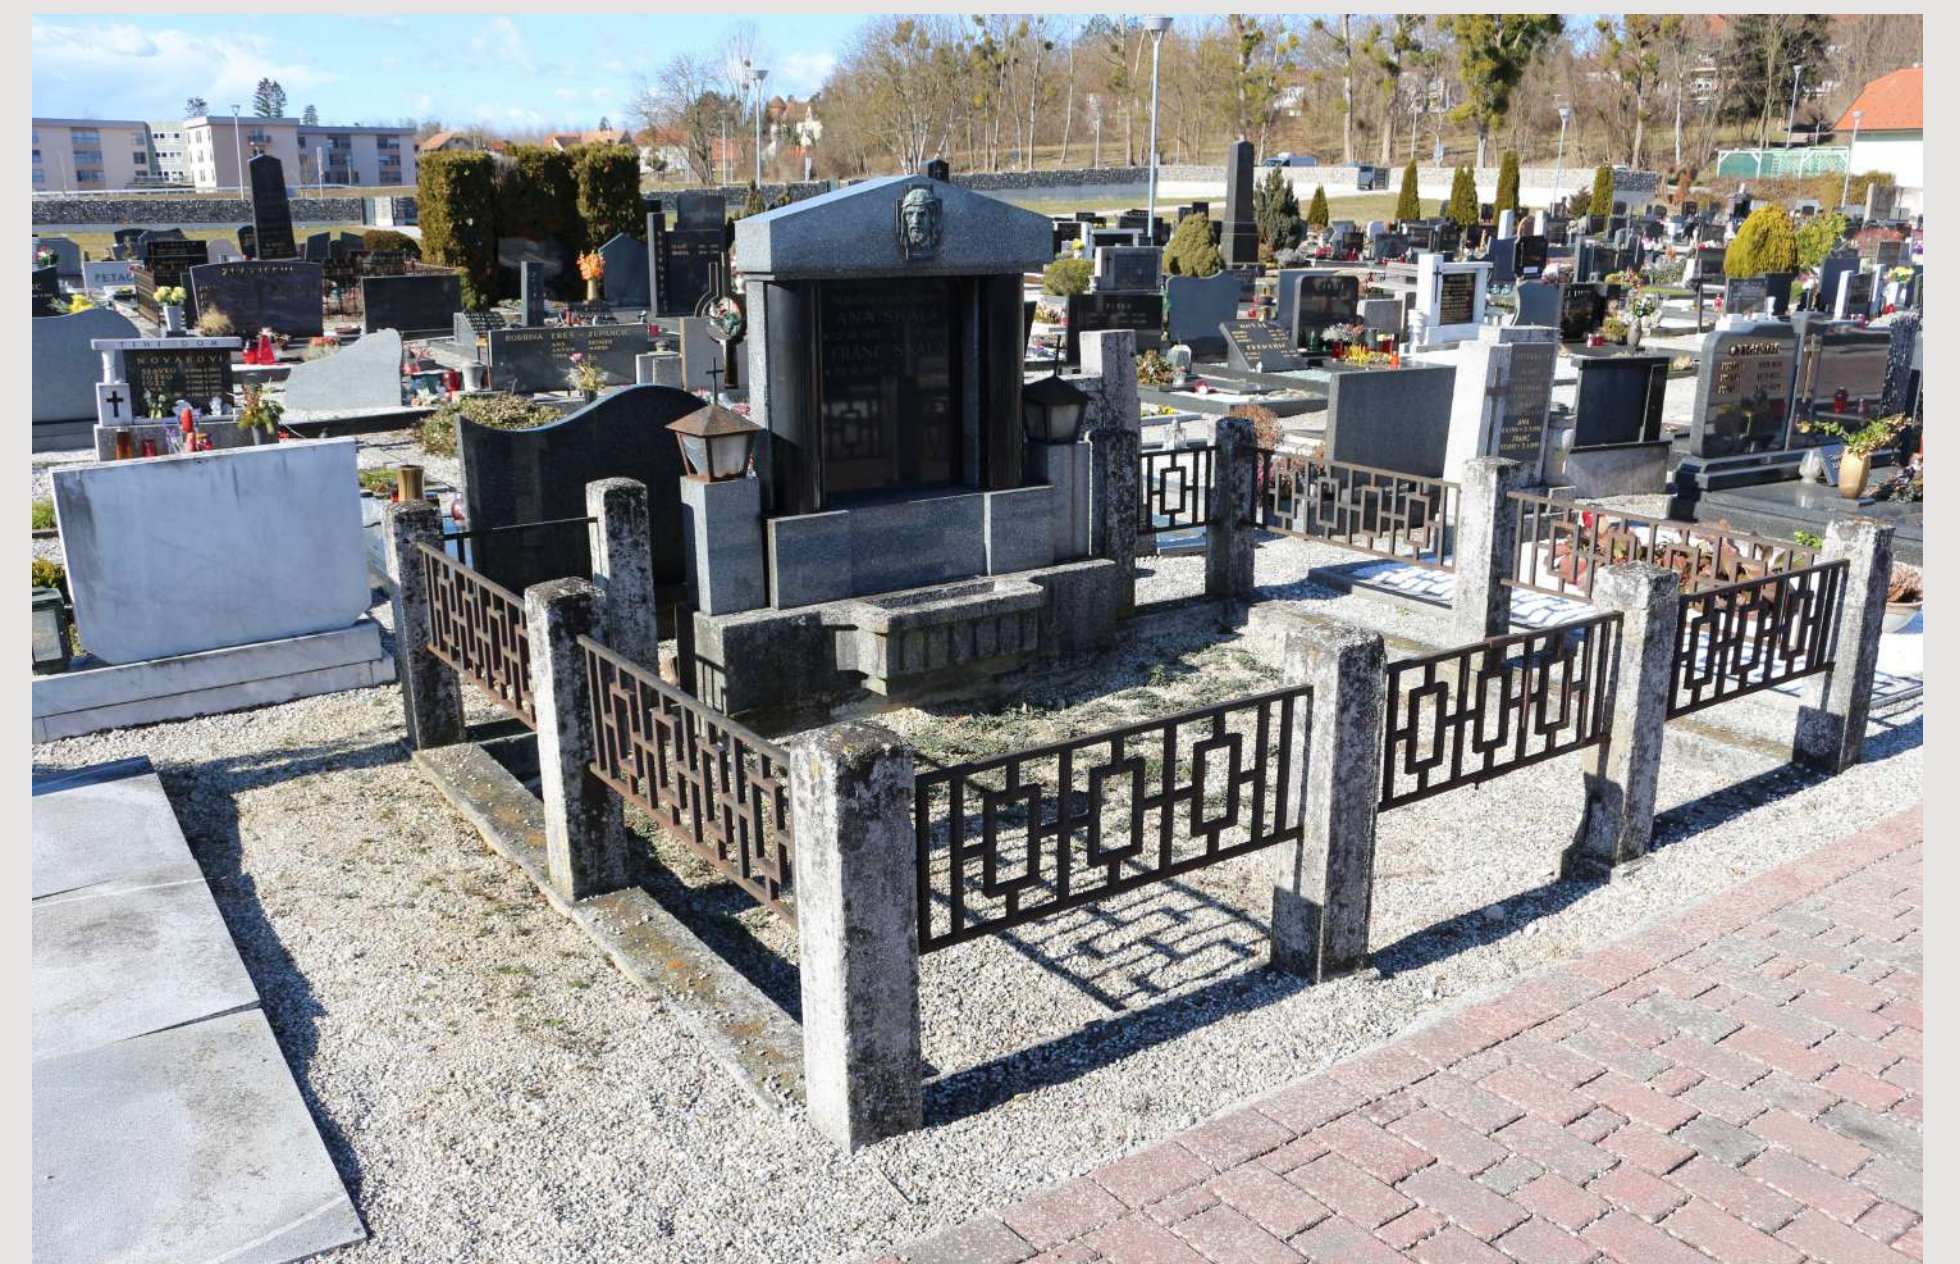
V namen ohranitve nagrobnega obeležja smo sodelavci konservatorsko-restavratorske delavnice Posavskega muzeja Brežice popisali in pregledali stanje spomenika. Temelj spomenika je bil statično stabilen, medtem ko so bili betonski elementi precej poškodovani. Na stebrih so bile vidne razpoke, odstopanje betona in starih cementnih plomb. Na betonskih delih in kamnitih površinah so bili vidni črni madeži in rja, ki se je spirala z železnih elementov. Kovinska ograja je bila površinsko skoraj v celoti korodirana, nosilci vrat pa so bili nestabilni. Nagrobne svetilke so bile v izjemno slabem stanju, s propadlimi kovinskimi deli in poškodovanimi stekli. Bronast relief Kristusove glave je bil v dobrem stanju. Konservatorska-restavratorska dela smo začeli z odstranjevanjem rastlinske vegetacije in rje z betona in kamnitih površin z visokotlačnim čistilnikom in laserjem. Odstranili smo korozijo z železne ograje, medtem ko smo mehko sprijete nečistoče na bakrenem reliefu Kristusa odstranili s čopičem. Nadaljnje delo je obsegalo utrjevanje razpok v betonskih elementih ter dopolnjevanje manjkajočih delov. Lokalno manjkajoče betonske zaključke smo rekonstruirali. Kovinsko ograjo smo dodatno zaščitili z barvanim slojem, ki je tonsko ustrezal prvotnemu barvnemu nanosu. Zaradi izredno slabega stanja nagrobnih svetilk smo se odločili za njihovo rekonstrukcijo. Originalne nagrobne svetilke smo shranili v depojskih prostorih Posavskega muzeja Brežice. Konservatorsko-restavratorska dela na spomeniku so potekala med letoma 2023 in 2024.

Stanje nagrobnega spomenika pred

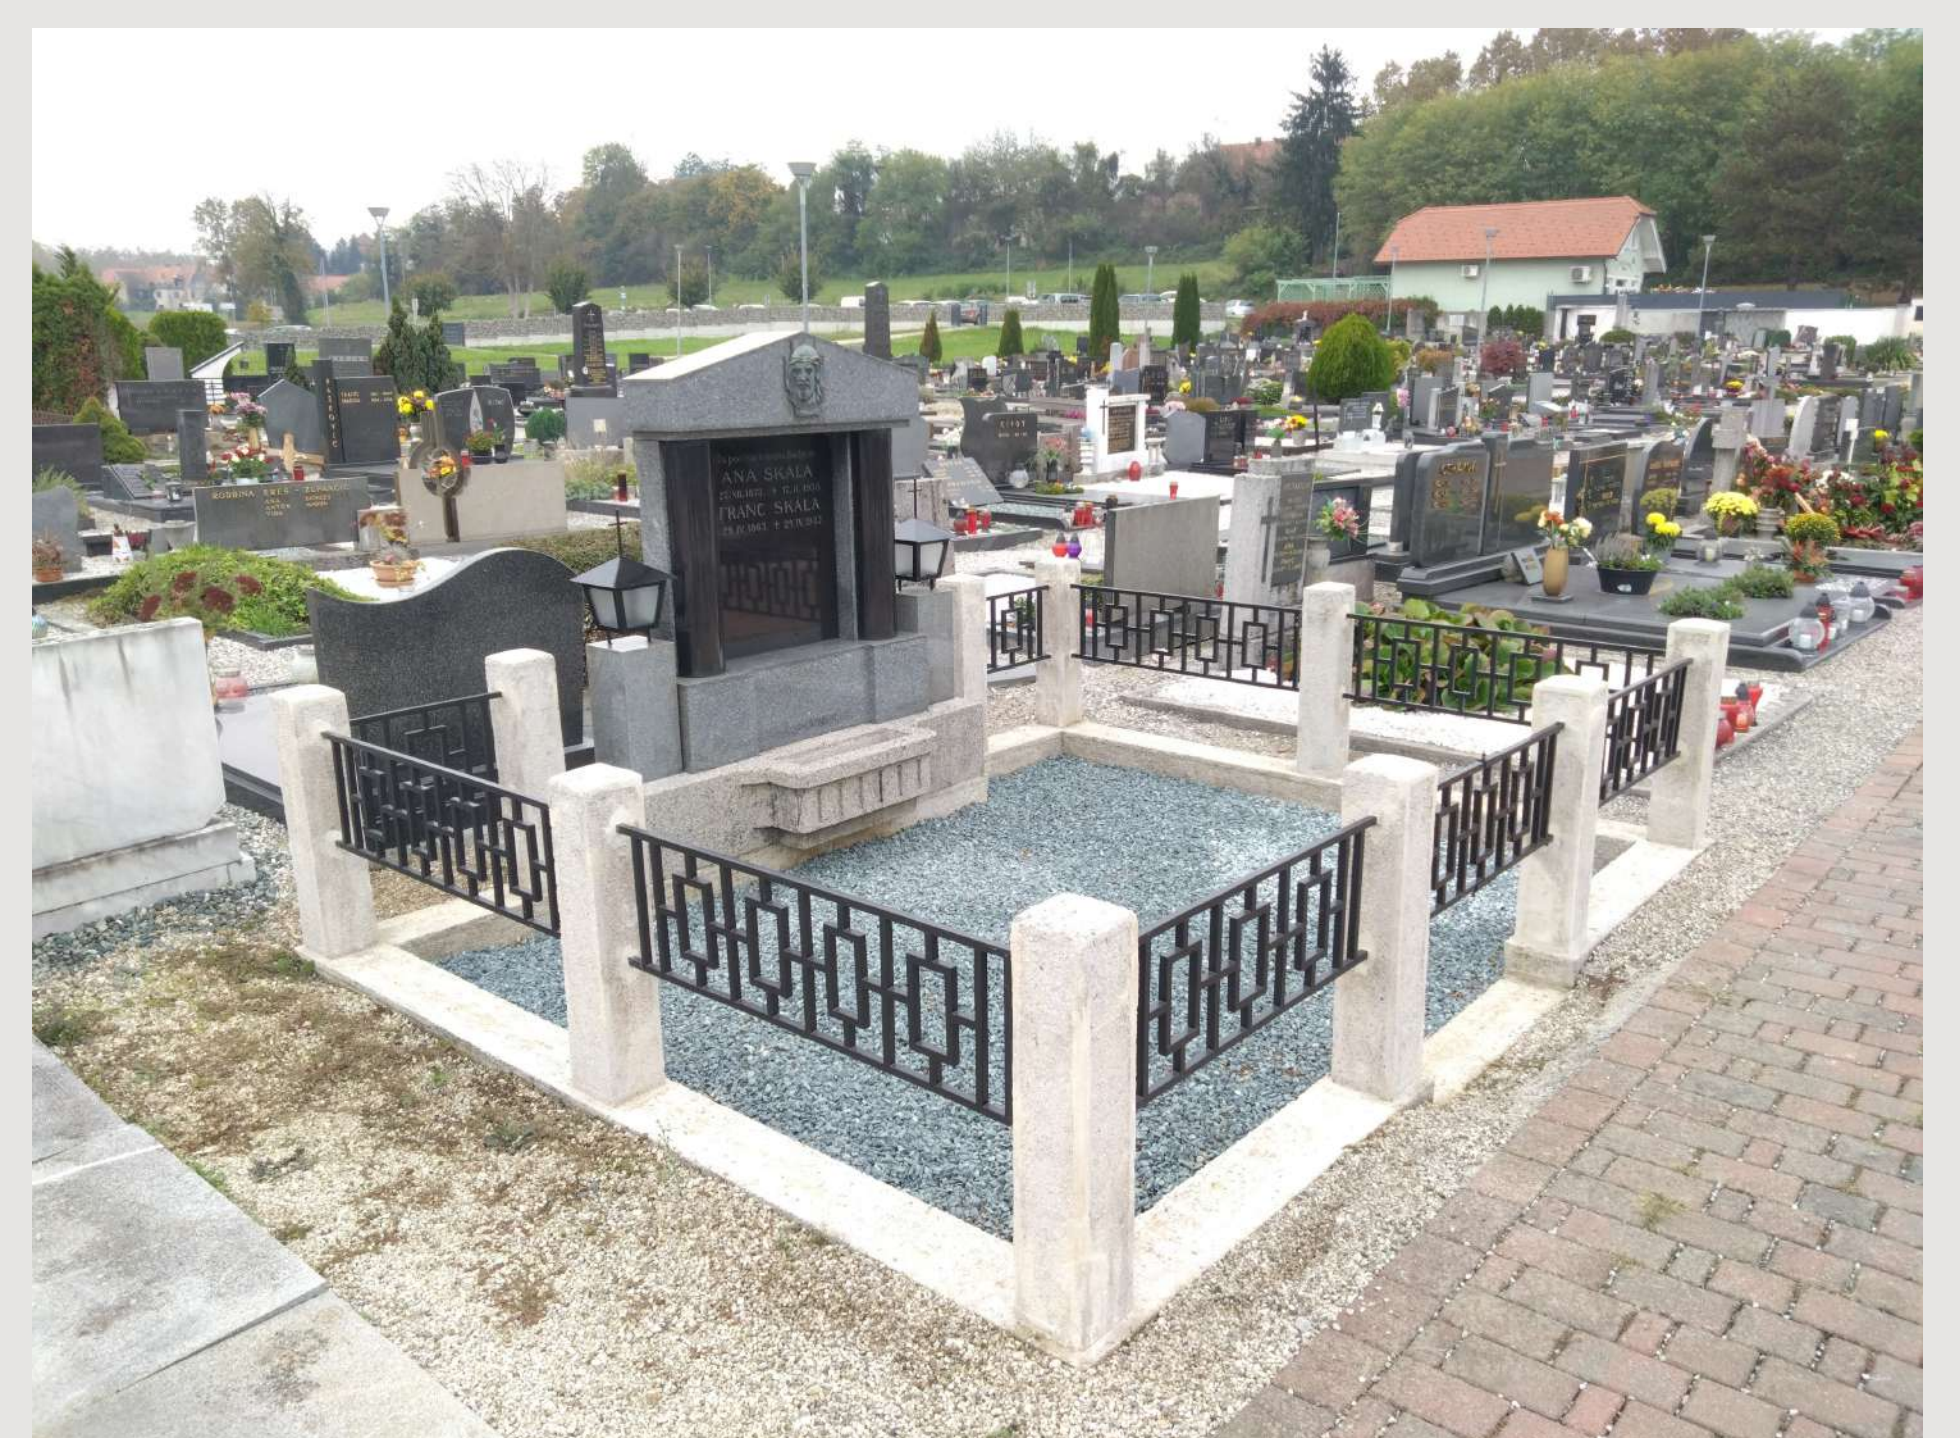
Stanje nagrobnega spomenika po posegu

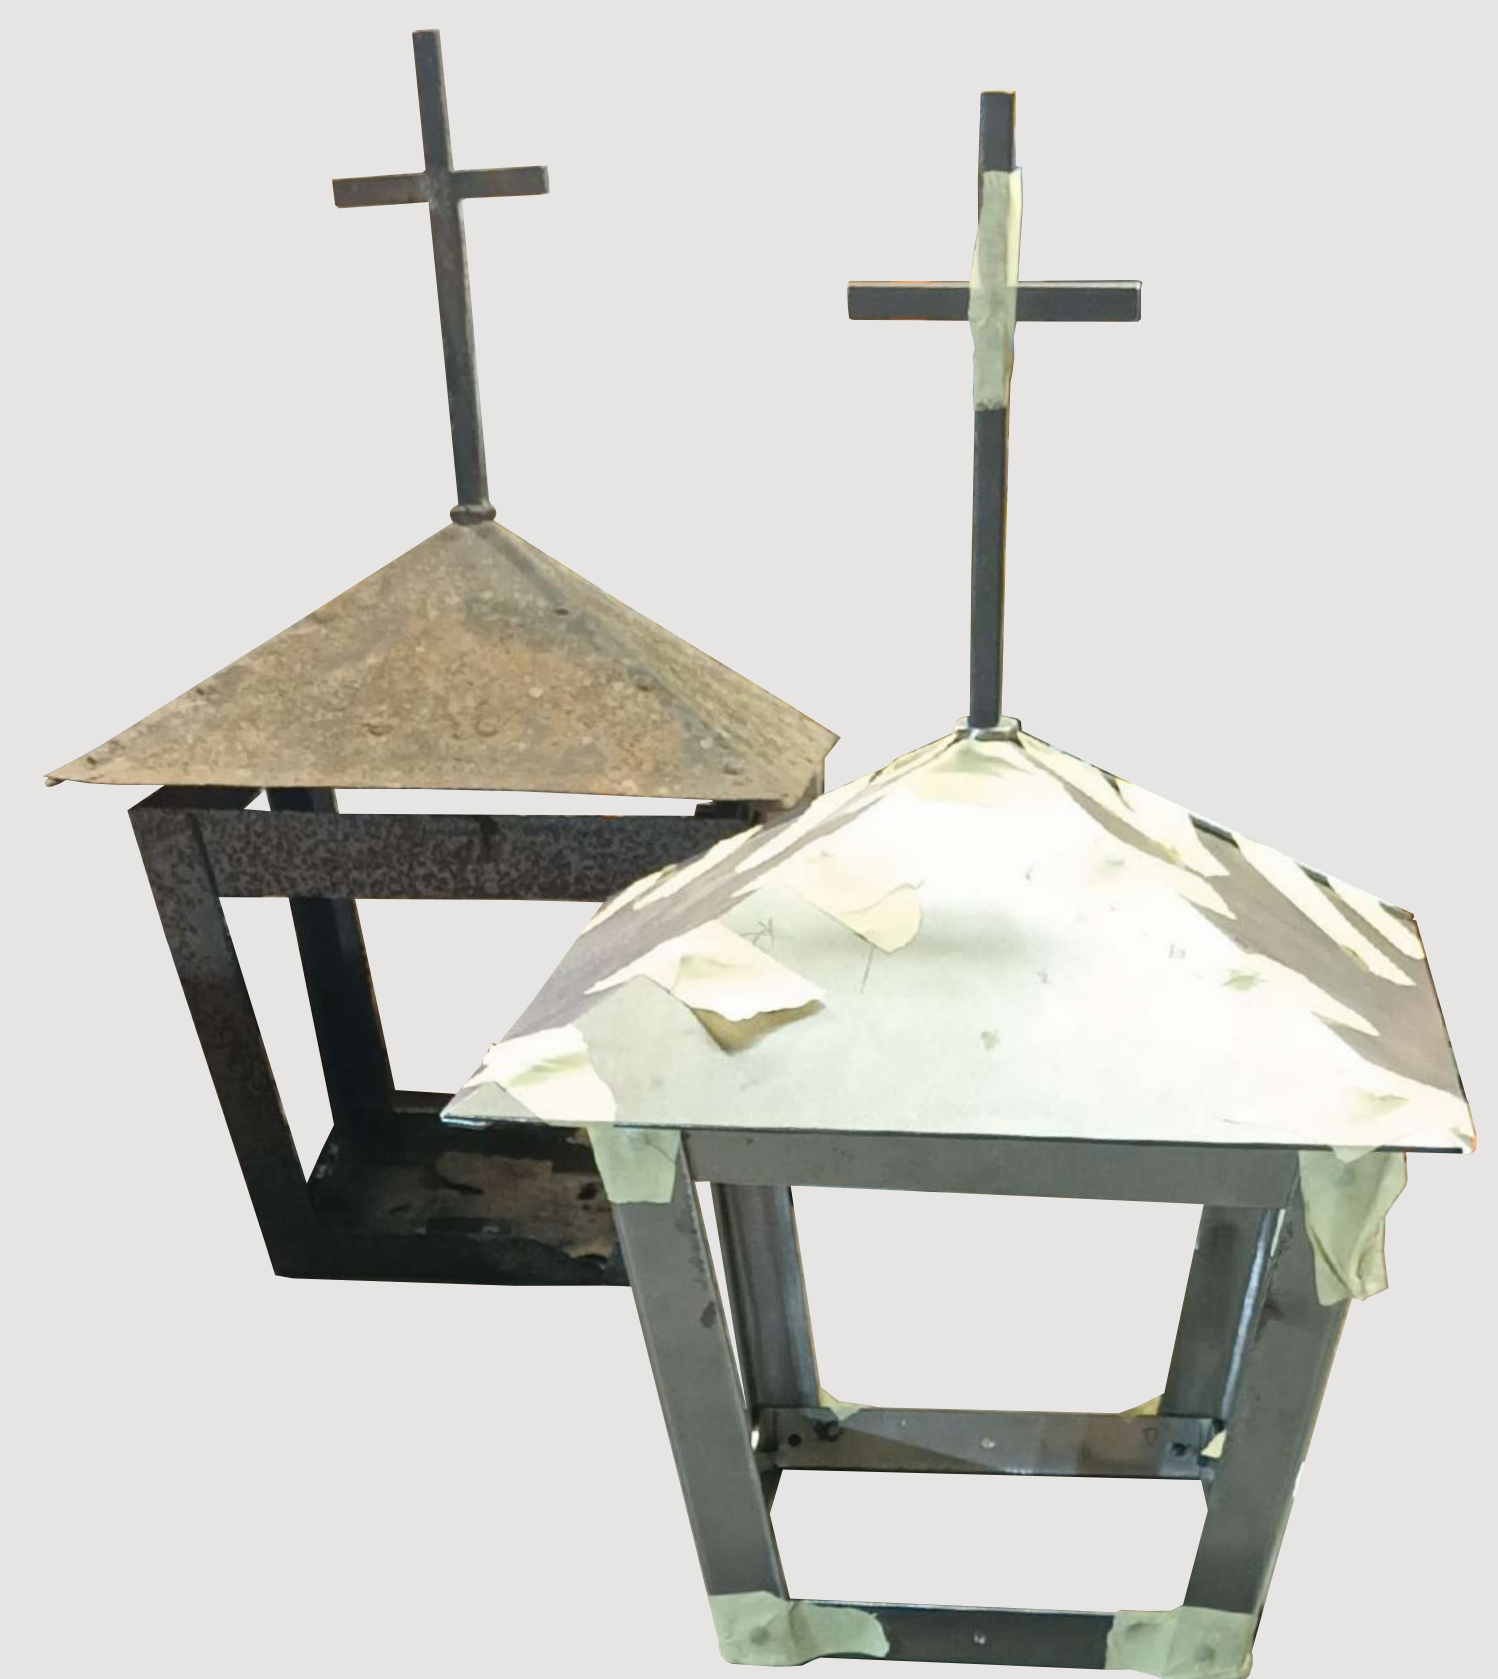
Rekonstruirane nagrobne svetilke
