TRADICIJSKE ŠKRINJE

zaštita i
konzervatorsko-restaurtorski
radovi

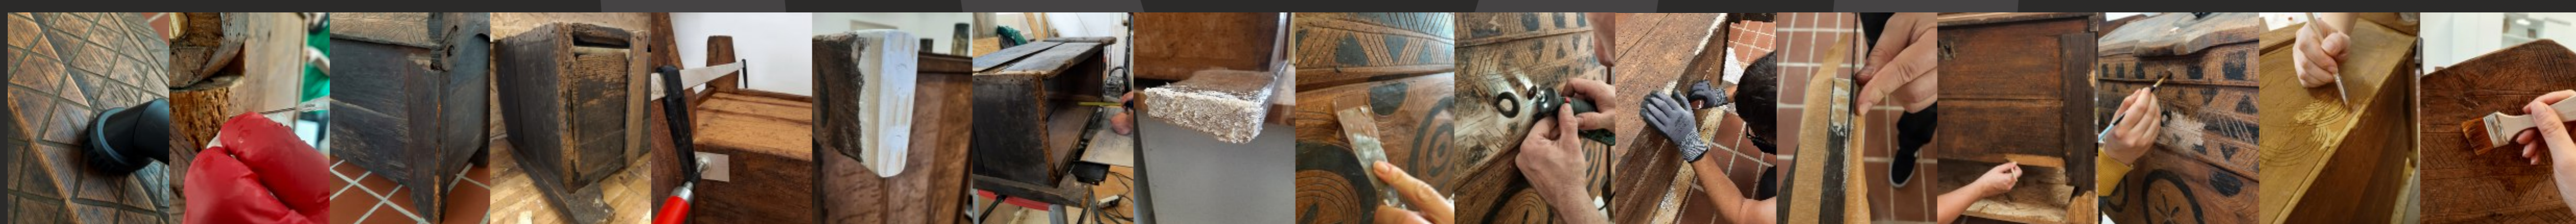
DEZINSEKCIJA • KONSOLIDACIJA • REKONSTRUKCIJA NEDOSTAJUĆIH DIJELOVA • KITANJE I OBRADA KITA • RETUŠIRANJE • ZAVRŠNA OBRADA POVRŠINE
