## S SPOŠTOVANJEM DO PRETEKLOSTI

### OLTAR SV. PETRA IZ KAPELE NA BLEJSKEM GRADU

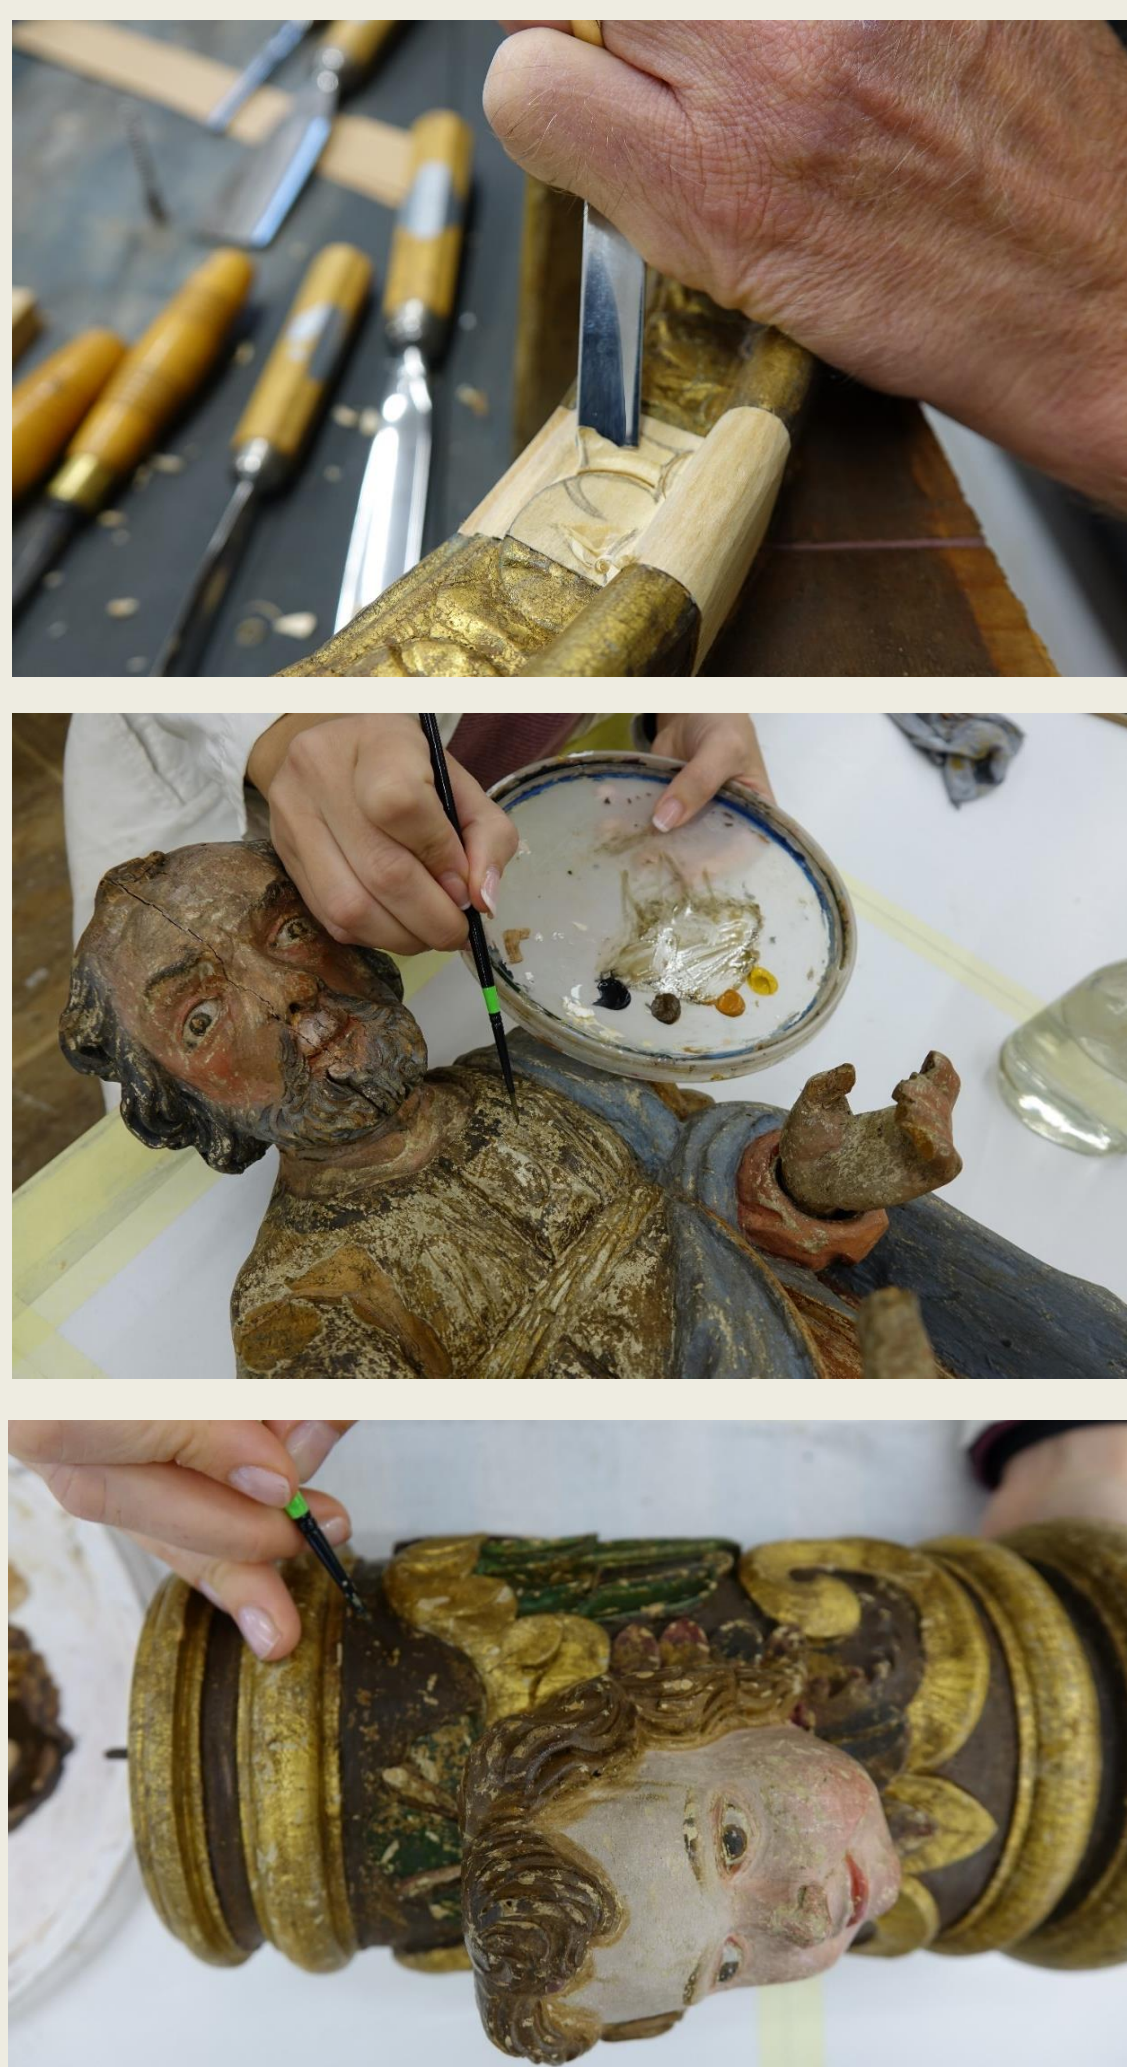
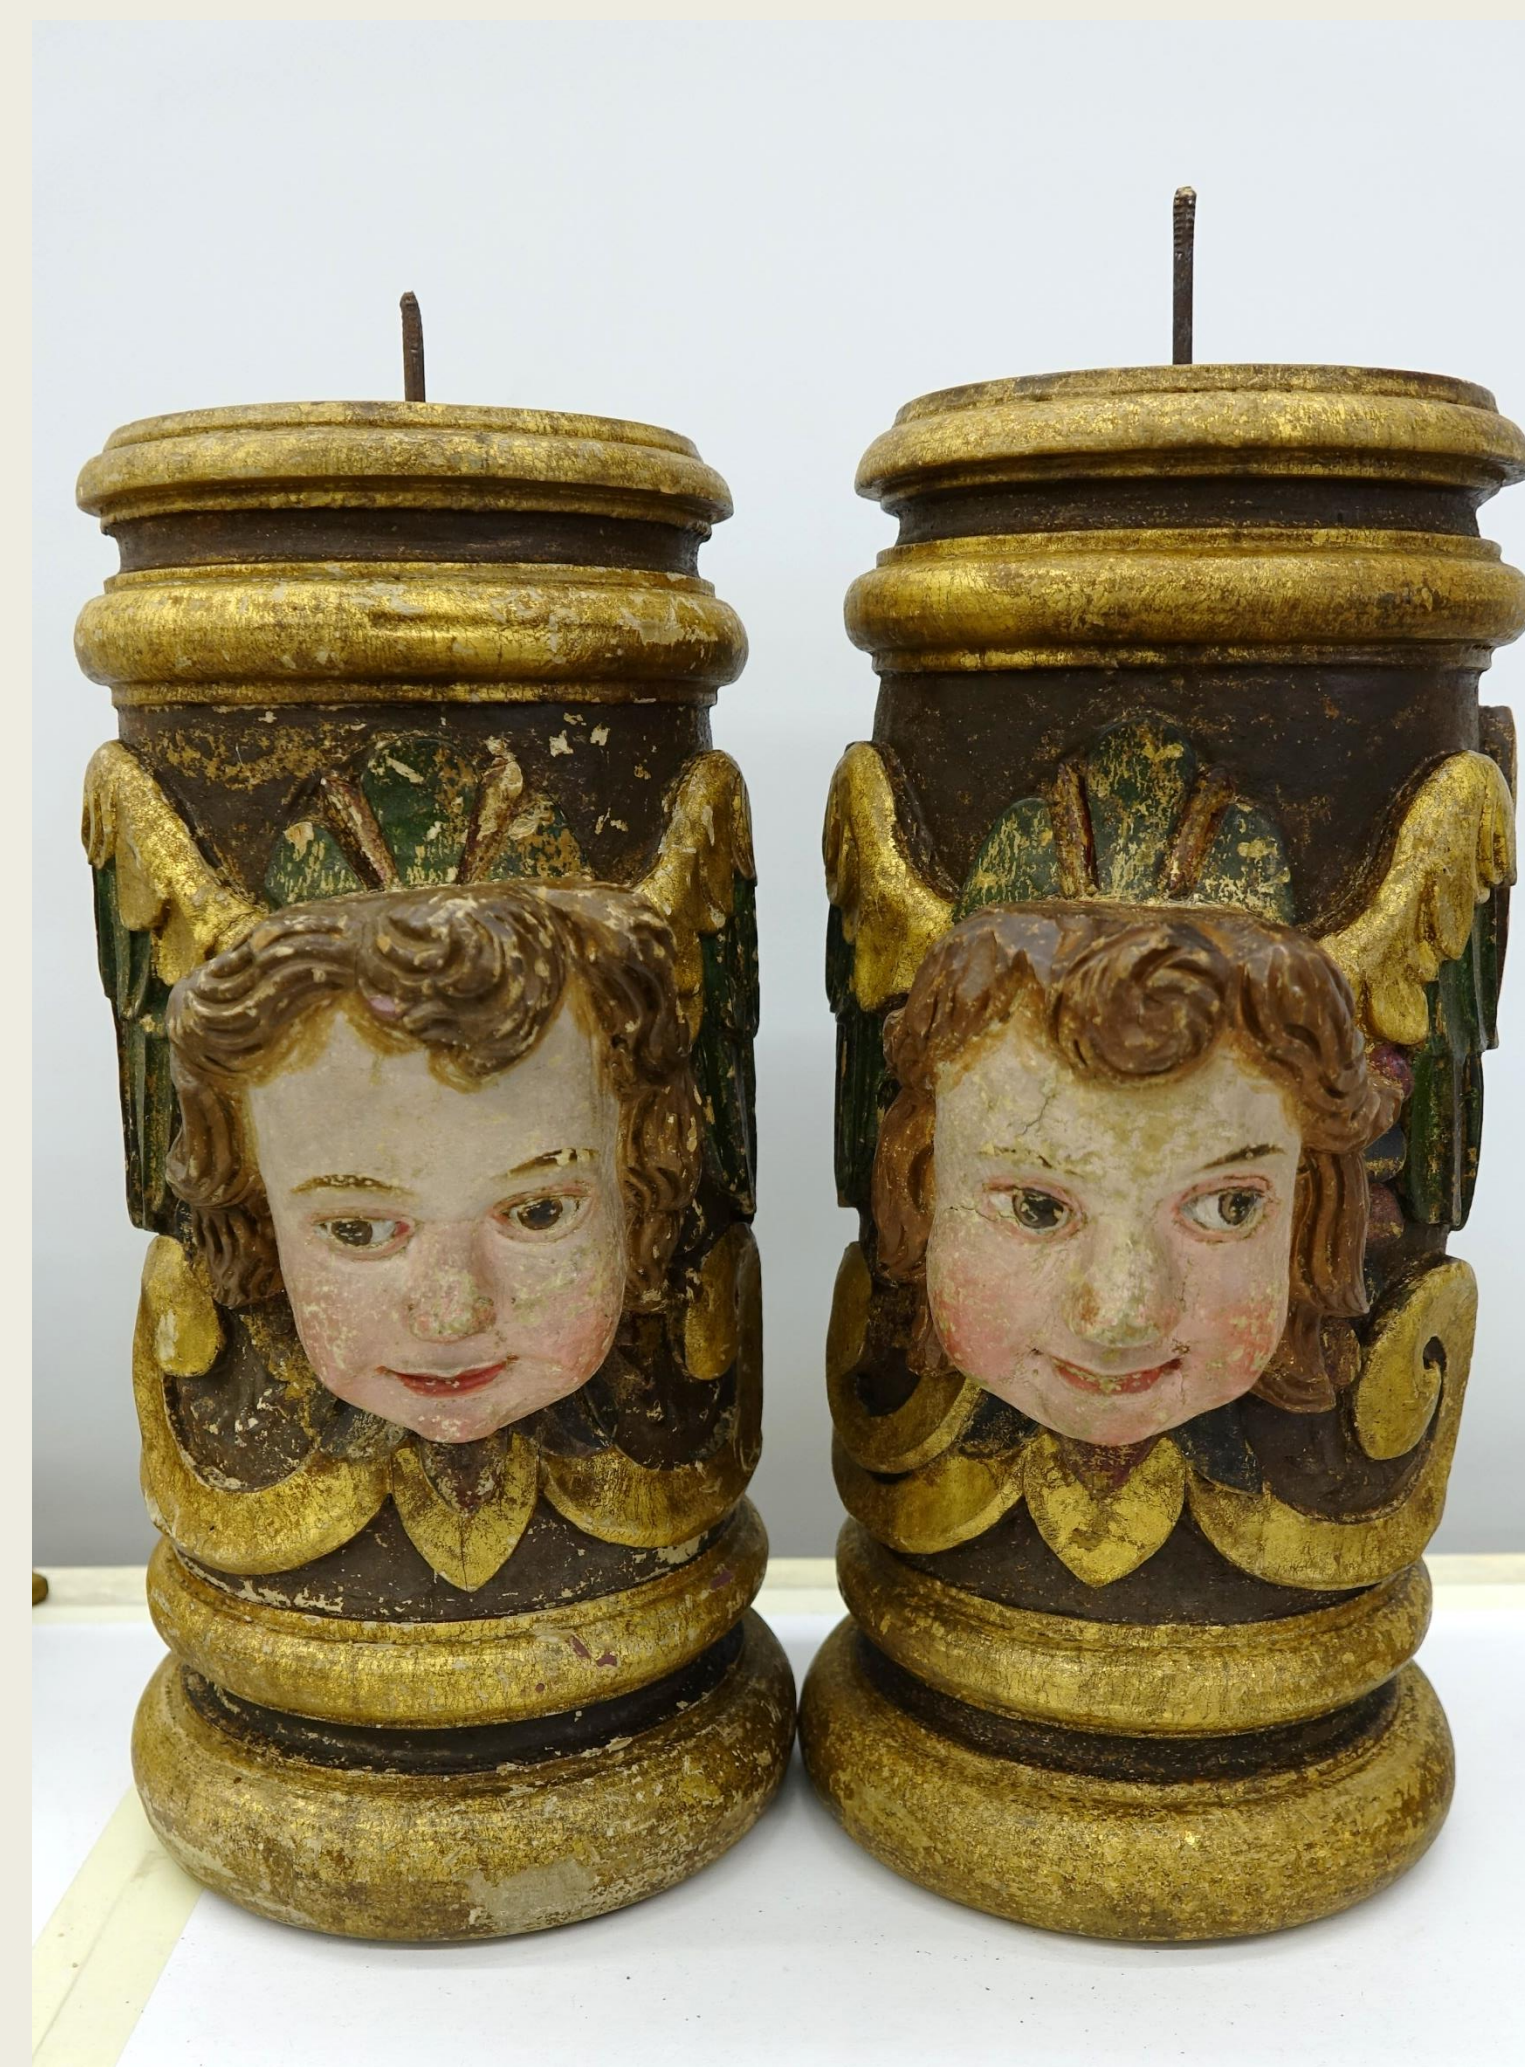
Poškodbe na polikromaciji oltarja smo utrjevali z akrilno disperzijo za utrjevanje. Po sušenju smo utrjevalec termično aktivirali z grelno lopatico in tako na leseni nosilec ponovno zatisnili dvignjene dele slikovnih slojev. Na polikromaciji so bile prisotne Podolgovate poškodbe na polikromaciji so povzročili obiskovalci z metanjem kovancev v oltar, čemur priča kar zajetna pest kovancev, ki smo jih našli med demontažo oltarja na skritih kotičkih. Z delnim retuširanjem polikromacije z lazurnimi barvami v nevtralnih tonih so se poškodbe skrile v ozadje in postale manj moteče za gledalca, od blizu pa so še vedno vidne kot sled minulega časa.

Po odstranitvi površinskih nečistoč z oltarja smo sekundarno bronzo na pozlati odstranili z mešanico topil (amonijak, aceton), pozlato pa nato očistili z emulzijo za čiščenje pozlate.

Leseni nosilec oltarja smo sanirali le na najbolj problematičnih mestih. Odstranili smo moteče sekundarne korodirane kovinske tujke. Večje manjkajoče dele lesenega nosilca na sami arhitekturi oltarja smo zapolnili z lesenimi vstavki istovrstnega lesa, manjše pa z dvokomponentnim epoksidnim kitom. Oslabele spoje smo očistili in ponovno spojili z mozničenjem in/ali lepljenjem ter zapolnjevanjem vrzeli.
