ODKRITJE IN PREZENTACIJA STENSKIH POSLIKAV v cerkvi sv. Tomaža na Vrsniku nad Idrijo

V cerkvi sv. Tomaža na Vrsniku nad Idrijo so bila leta 2020 izvedena sondiranja ometov in beležev, ki so pokazala na prisotnost gotskih poslikav v ladji in baročnih poslikav v prezbiteriju cerkve. Leta 2021 je bilo izvedeno konserviranje in restavriranje izbranega dela poslikav, del (manjši fragmenti) pa je bil ponovno prekrit z ometi. Posegi so se izvajali v okviru projekta popotresne sanacije Posočja, vzporedno s sanacijskimi in gradbenimi deli na objektu.

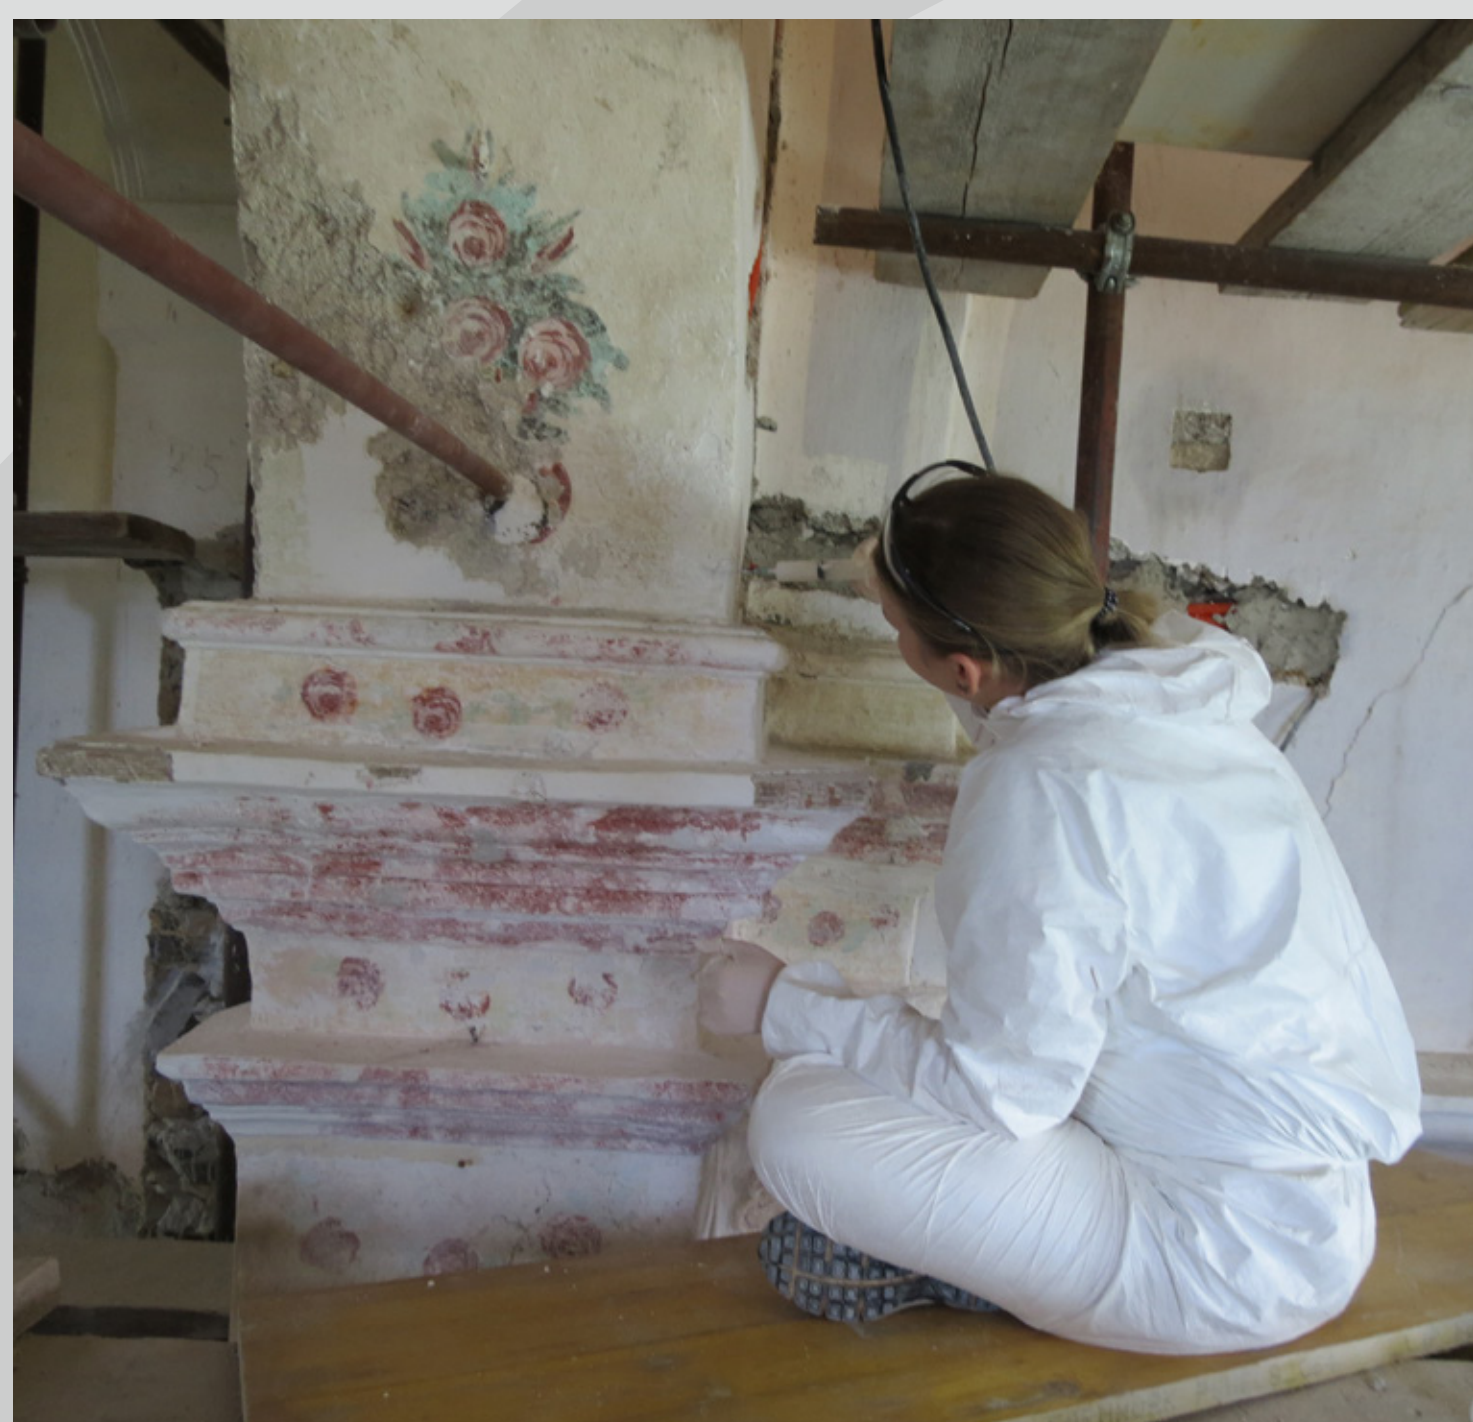
Slika 8: Med odkrivanjem dekorativne poslikave v prezbiteriju.

V prezbiteriju so bile pod beleži odkrite dekorativne poslikave iz leta 1744, ki so skupaj z arhitekturnim okrasjem in elementi (pilastri, rebra, oboki) predstavljale »ljudsko baročno« dekoracijo prostora. Ker je šlo za vprašanje prezentacije celotnega prezbiterija, se je v tem primeru - poleg konserviranja in restavriranja poslikav - izvedla tudi delna rekonstrukcija naslikanih dekorativnih elementov (marmorino, vaze s cvetjem, črte, obrobe ...).

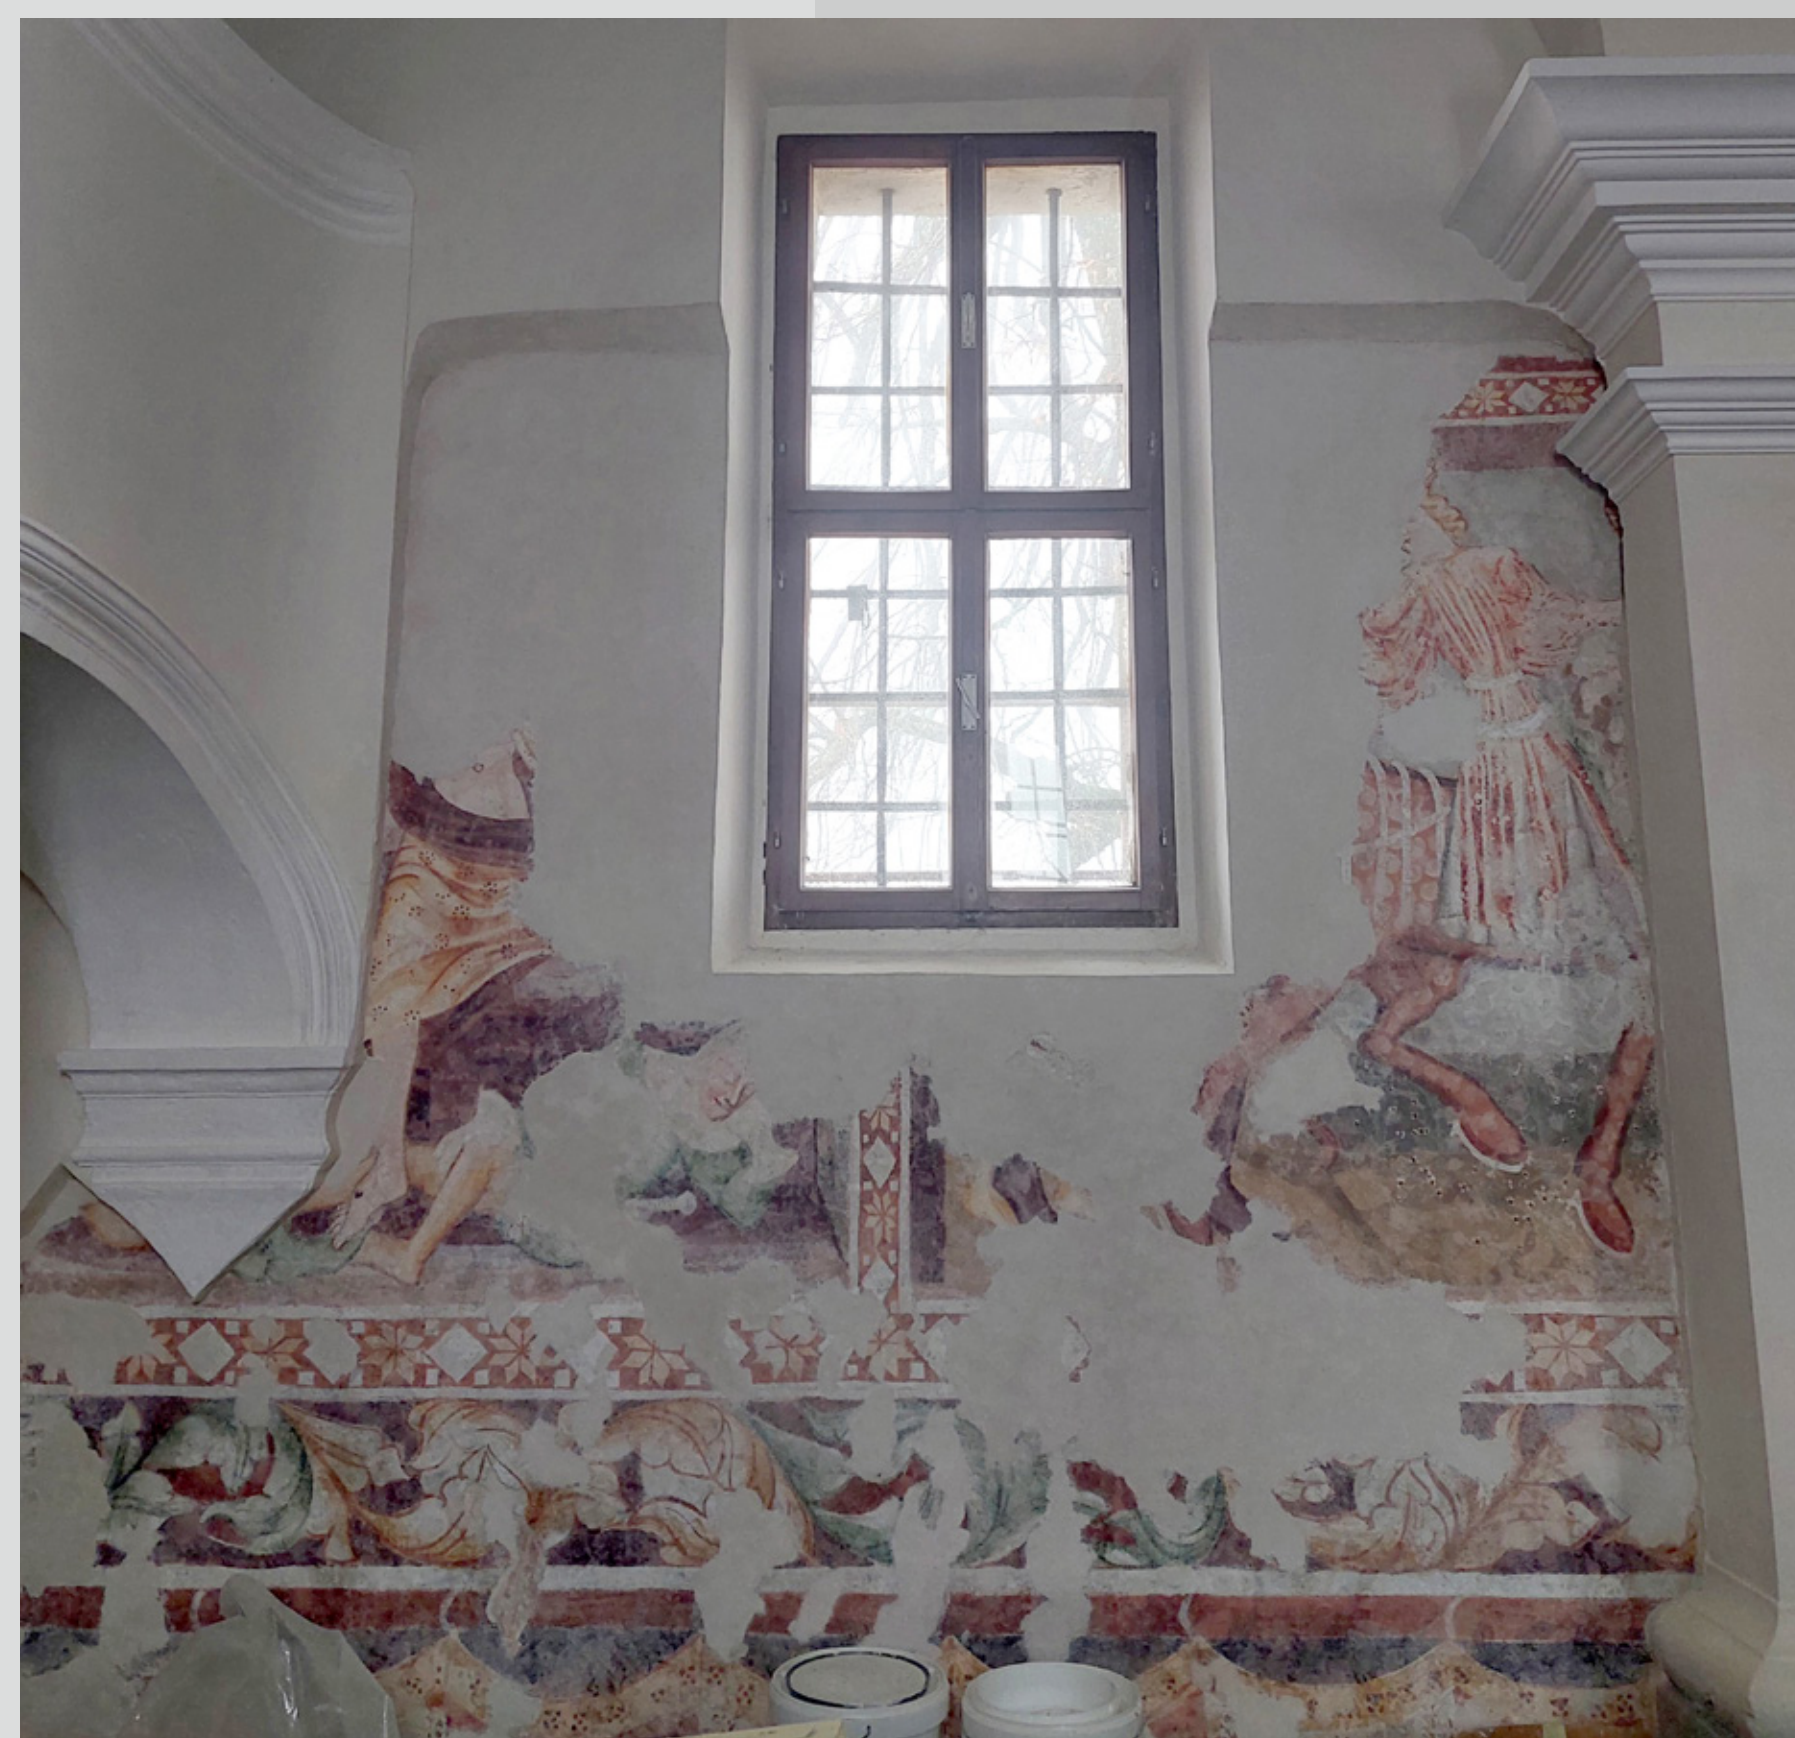
Slika 14: Odkrite gotske poslikave v ladji po izvedenih posegih.

Ob odkritju fragmentarno ohranjenih in močno poškodovanih poslikav se je postavilo vprašanje o načinu in obsegu njihove prezentacije. Manjši fragmenti gotskih poslikav v ladji (dve plasti) so bili v slabem stanju: naključni, nestabilni in zasigani. Zato so bili po premisleku in v dogovoru s konservatorico le utrjeni, očiščeni in zaščiteni, nato pa prekriti z apnenim beležem in ometom. V ladji se je prezentiralo le večji ohranjeni fragment gotske poslikave s prepoznavnim figuralnim motivom. Po konservaciji se je na njem izvedlo zapolnjevanje vrzeli z ometom in minimalno barvno reintegracijo manjkajočih delov barvne plasti. Ta je temeljila na vizualnem umikanju, »utapljanju« poškodb v ozadje, mestoma pa se je izvedla tudi povezovalna retuša s črtkami. S premišljenim posegom je poslikava ohranila avtentičnost in sledove preteklosti, obenem pa pridobila na berljivosti podobe, ki je pomembna za obiskovalca in gledalca.
